1. F-1断層の活動性評価に関する各種観察・分析・測定結果(データ集)

1.2 活動性評価関連

①-1 開削調査箇所(北側)北側壁面 写真及びスケッチ

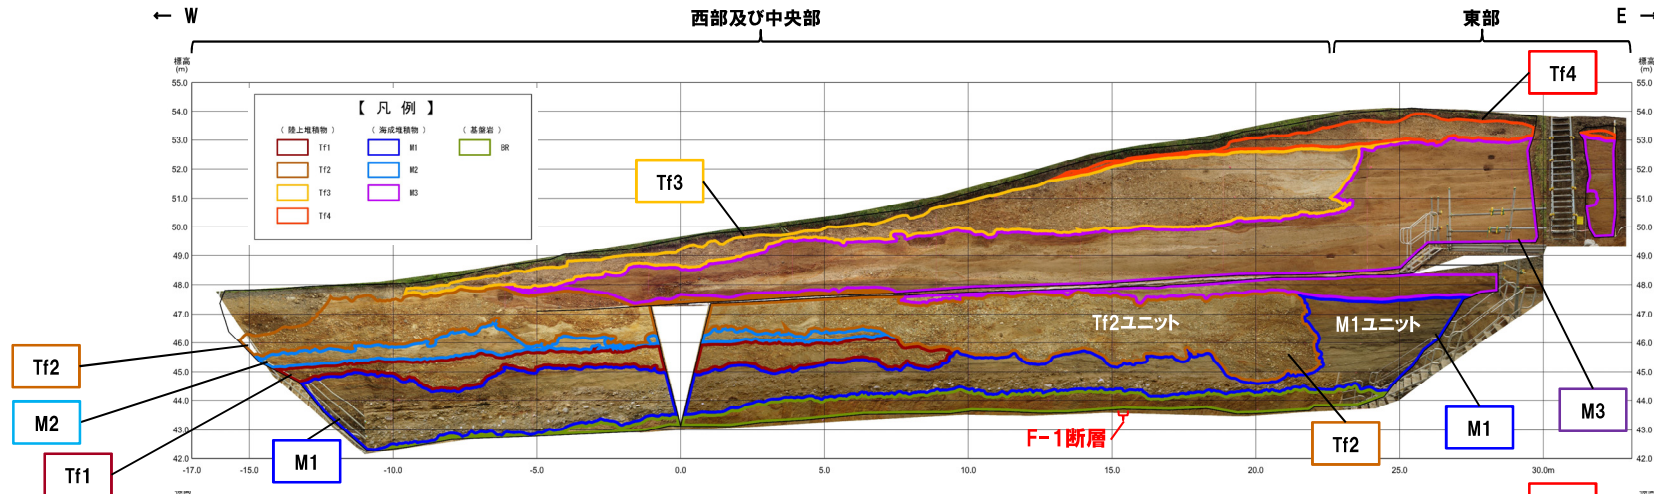
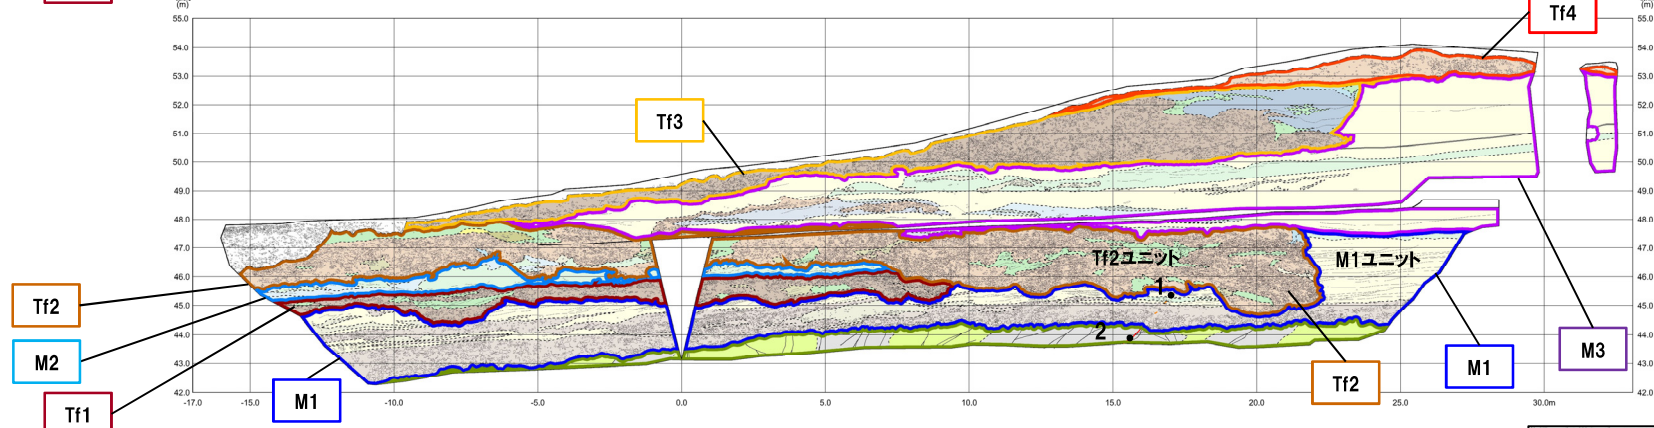
開削調査箇所(北側)北側壁面 写真及びスケッチ

【小断層】
1. N5° W/35° W — 西上がり逆断層

【F-1断層】
2. N4° W/54° W — 西上がり逆断層

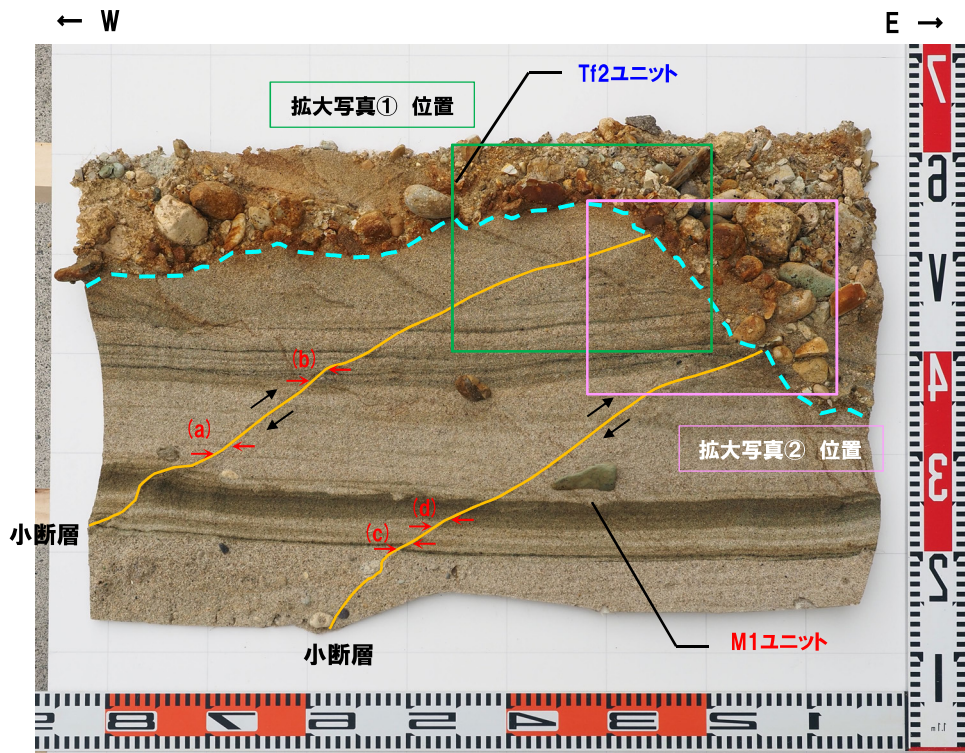
はぎとり転写試料 写真(左右反転)(解釈線あり)

- F-1断層に関連する小断層は、M1ユニットに変位を与えており、Tf2ユニットの基底面直下まで剪断面が連続し、変位が認められる。
- 小断層に顕著な見かけ変位量の減衰は認められない。
- Tf2ユニットの基底面に、小断層による変位は認められない。
- Tf2ユニットに、剪断面は認められない。

- 見かけ変位量: (a) 約12mm
 (b) 約10mm
 (c) 約8mm
 (d) 約9mm

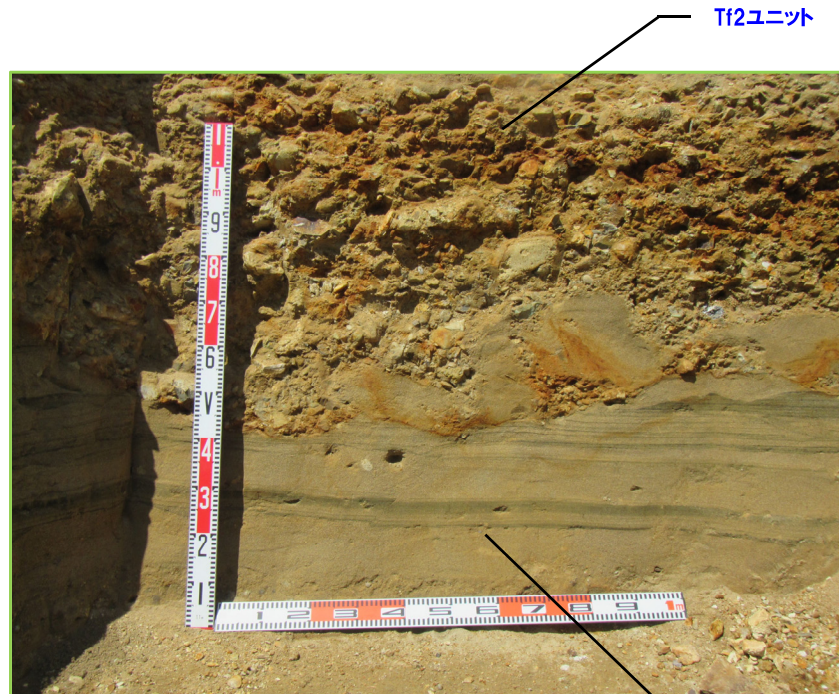
壁面写真(解釈線なし)

- F-1断層に関連する小断層は、M1ユニットに変位を与えており、Tf2ユニットの基底面直下まで剪断面が連続し、変位が認められる。
- Tf2ユニットの基底面に、小断層による変位は認められない。
- Tf2ユニット中の比較的細粒な層相を呈する箇所に、剪断面は認められない。

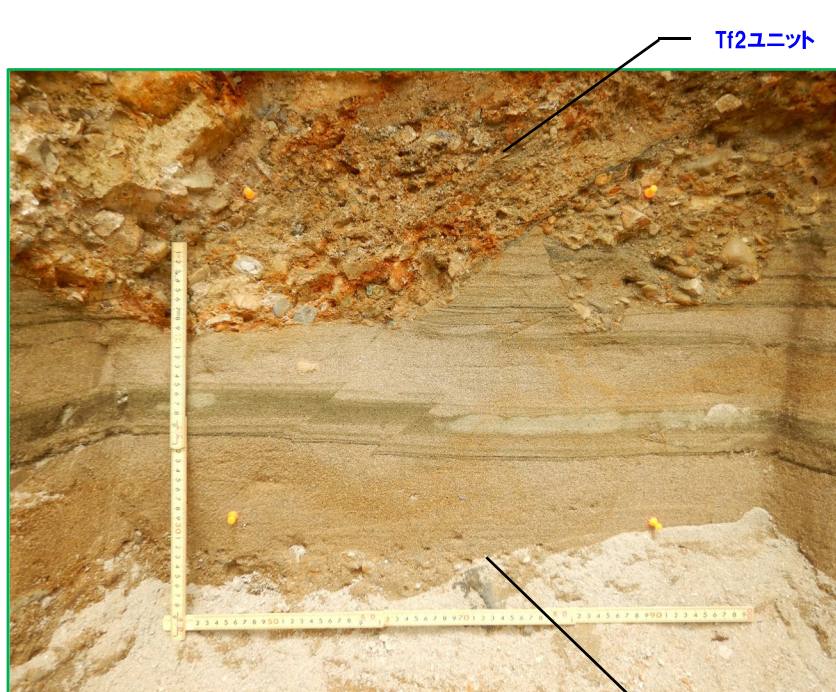
壁面写真(解釈線なし)

- F-1断層に関連する小断層は、M1ユニットに変位を与えており、Tf2ユニットの基底面直下まで剪断面が連続し、変位が認められる。
- Tf2ユニットの基底面に、小断層による変位は認められない。
- Tf2ユニット中の比較的細粒な層相を呈する箇所に、剪断面は認められない。

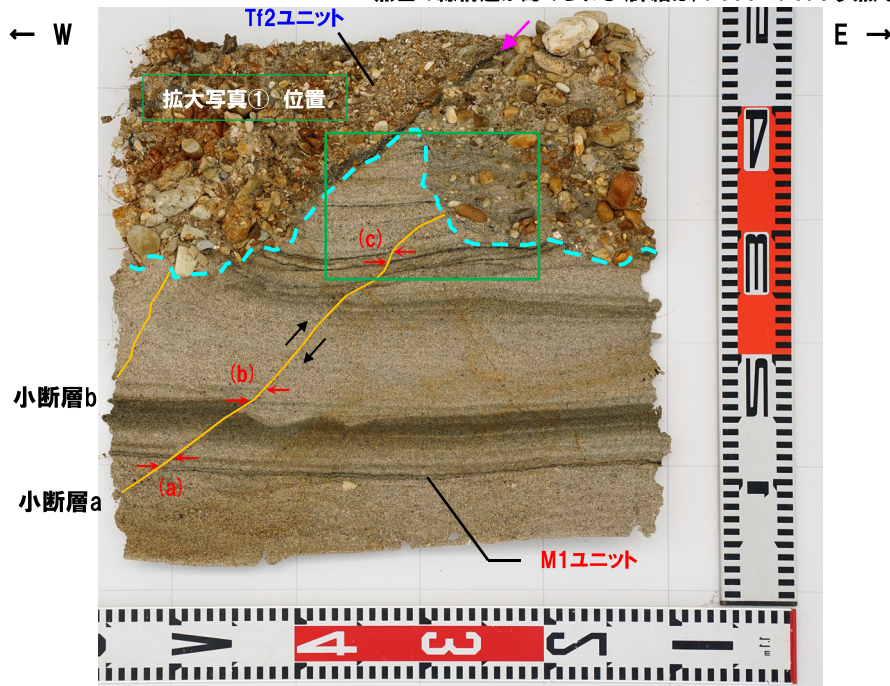
はぎとり転写試料 写真(左右反転)(解釈線あり)

- 本はぎとり転写試料は、M1ユニットにおいて、小断層による葉理のズレがTf2ユニットの基底面直下で認められること及びTf2ユニットは砂礫層であるため、Tf2ユニットの基底面直下の変位量が小さい場合においても、小断層による変位・変形の有無が確認できる比較的細粒な層相を呈する断面である。
- F-1断層に関連する小断層は、M1ユニットに変位を与えており、Tf2ユニットの基底面直下まで剪断面が連続し、変位が認められる。
- 小断層に顕著な見かけ変位量の減衰は認められない。
- Tf2ユニットの基底面に、小断層による変位は認められない。
- Tf2ユニット中の比較的細粒な層相を呈する箇所に、剪断面は認められない。
- Tf2ユニットに、堆積構造の乱れは認められない。

黒色の線構造が認められる(詳細は、P166~P175参照)。

見かけ変位量 : (a) 約13mm
 (b) 約13mm
 (c) 約10mm

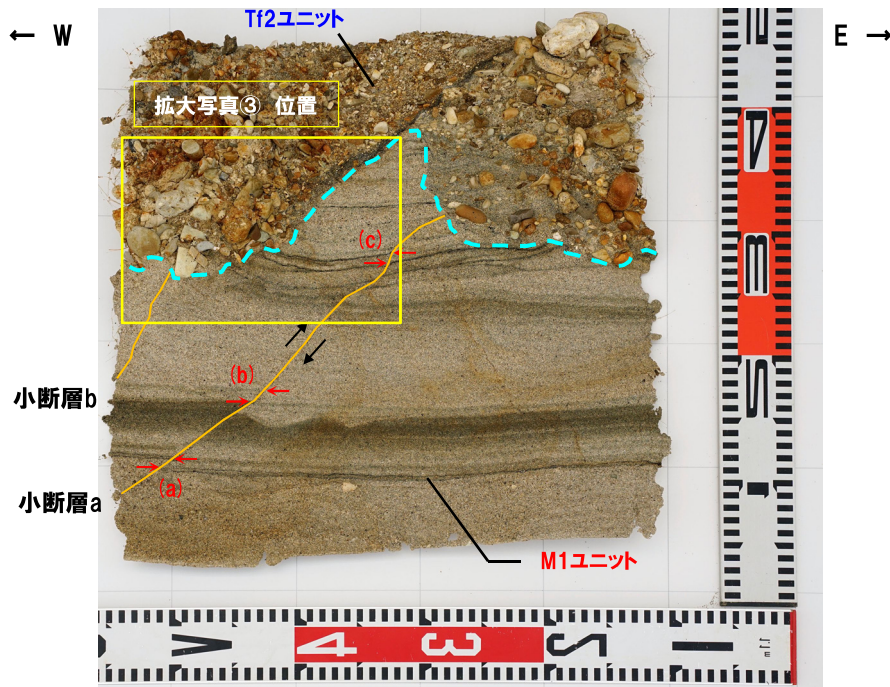
はぎとり転写試料 写真(左右反転)(解釈線あり)

見かけ変位量 : (a) 約13mm
(b) 約13mm
(c) 約10mm

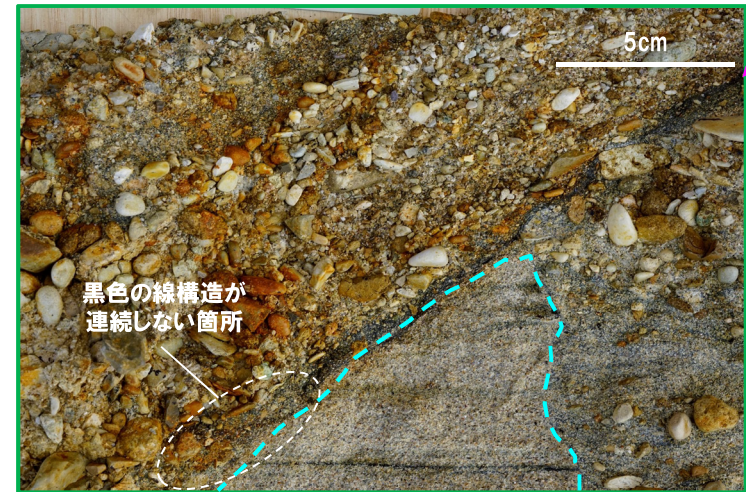
拡大写真① (左右反転) (解釈線あり)

○北側壁面追加はぎとり転写試料において、①で示す黒色の線構造は、以下の状況が認められることから、Tf2ユニット中及びTf2ユニット基底面付近における局所的な層相の違いに起因する透水性の差異によって酸化鉄及び酸化マンガンが沈着したものと判断される。

- ・Tf2ユニット中及びTf2ユニット基底面付近に分布する(拡大写真①及び②参照)。
- ・Tf2ユニット中において、直線性が認められない(P168の壁面写真参照)。
- ・当該構造に、面構造は認められない(P168の拡大写真③参照)。
- ・当該構造は、奥行き方向への連続が認められない(P154の拡大写真②参照)。
- ・F-1断層に関連する小断層bと連続しない(拡大写真②参照)。
- ・当該構造を境に、Tf2ユニット中の礫径(P170参照)に差異が認められる。

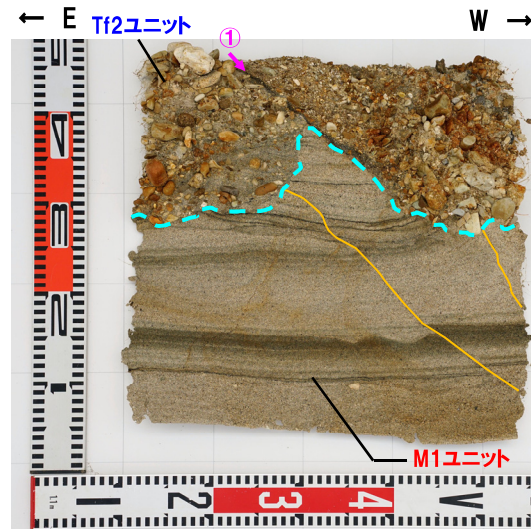
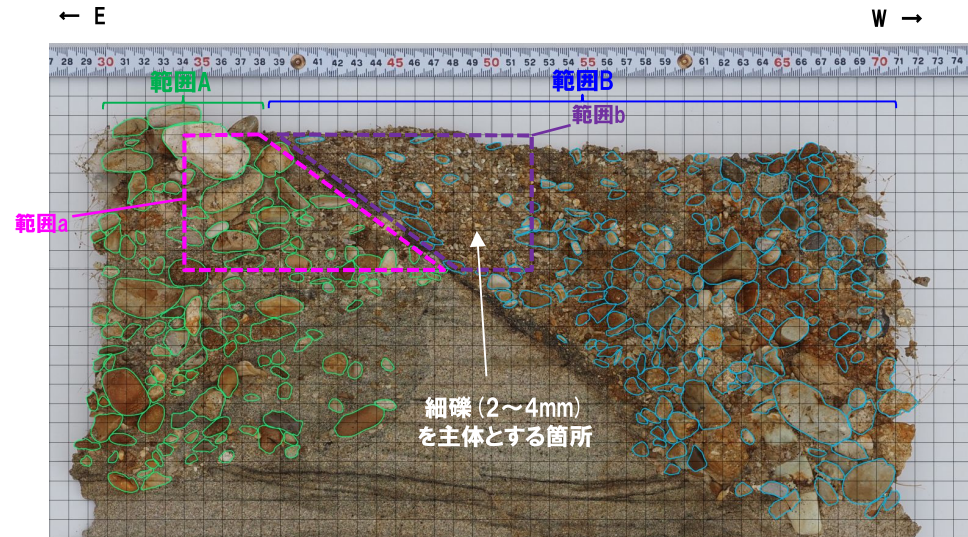
はぎとり転写試料 写真(解釈線あり)

○範囲A(当該構造より東側)の礫の平均長軸は12.4mm、平均短軸は6.9mm、平均断面積は84mm²であり、範囲B(当該構造より西側)の礫の平均長軸は10.7mm、平均短軸は6.0mm、平均断面積は60mm²であることから、範囲Aと範囲Bの礫径に明瞭な差異は認められない。

○黒色の線構造のうち、Tf2ユニット中に当該構造が認められる範囲(範囲a及び範囲b)においては、範囲bは範囲aに比べて、長軸5mm以上の礫が少なく、細礫(2~4mm)を主体とする箇所であることから、当該構造を境に礫径に差異は認められる。

対象範囲	測定個数 N(個)	平均長軸 a(mm)	平均短軸 c(mm)	平均断面積 A(mm ²)
範囲A	129	12.4	6.9	84
範囲B	195	10.7	6.0	60

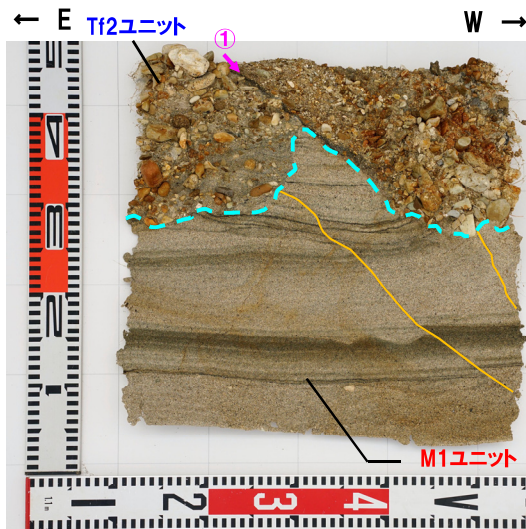
はぎとり転写試料 写真(解釈線あり)

- 範囲A (線構造より東側) の礫は、長軸方向の角度分布の平均が水平方向より東側に約8° 傾いており、有意水準が5%未満であることから、礫の長軸方向に定向性が認められる。
- 範囲B (線構造より西側) の礫は、長軸方向の角度分布の平均が水平方向より西側に約4° 傾いており、有意水準が5%未満であることから、礫の長軸方向に定向性が認められる。
- ImageJによる解析の結果、黒色の線構造を境に、礫の定向性に差異が認められる。

- 黒色の線構造を境に、礫径及び礫の定向性に差異が認められる。
- 当該結果は、はぎとり転写試料の層相確認において、当該構造を境に、Tf2ユニット中に局所的な層相の違いが認められると評価したことと調和的である。

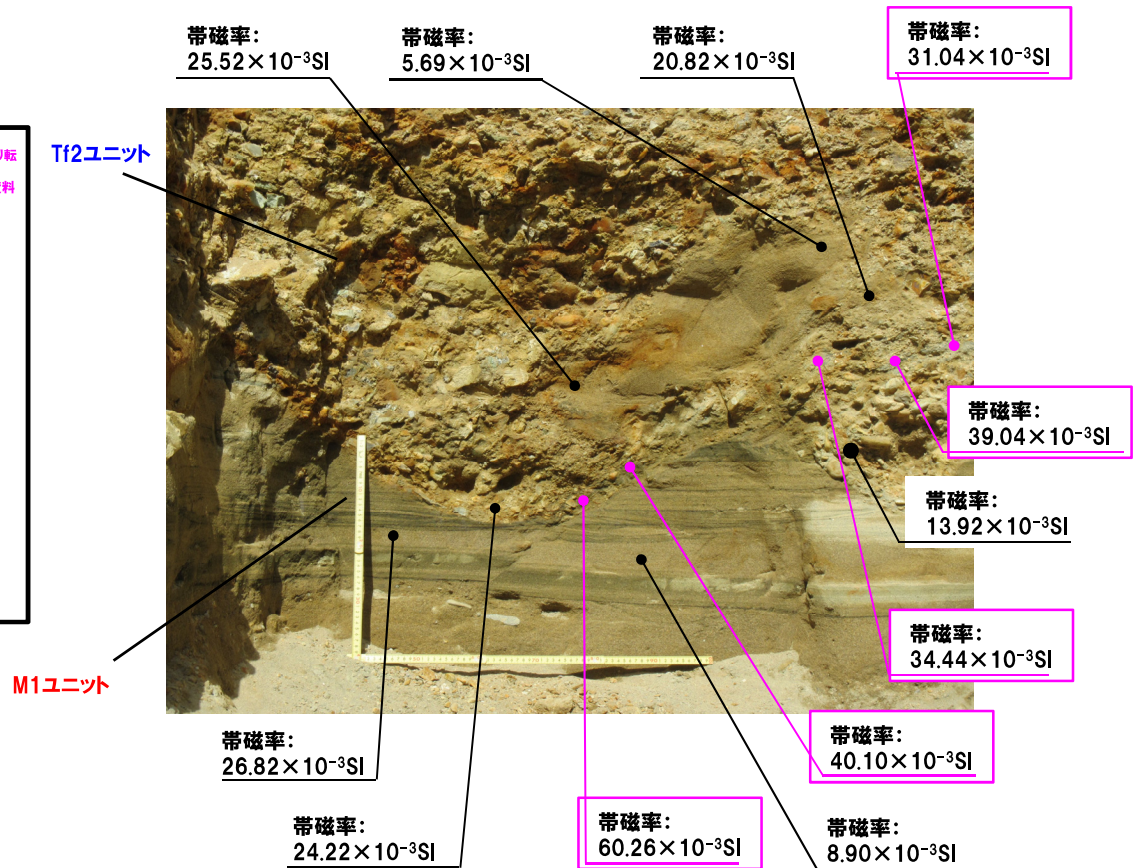
北側壁面R2.9.10,11現地調査時露頭

○ 当該構造の帯磁率は、 $31.04 \times 10^{-3} \text{SI}$ ~ $60.26 \times 10^{-3} \text{SI}$ と周辺の測定箇所よりも高い値を示すことから、当該構造が酸化鉄及び酸化マンガが沈着したものと判断されることと調和的である。

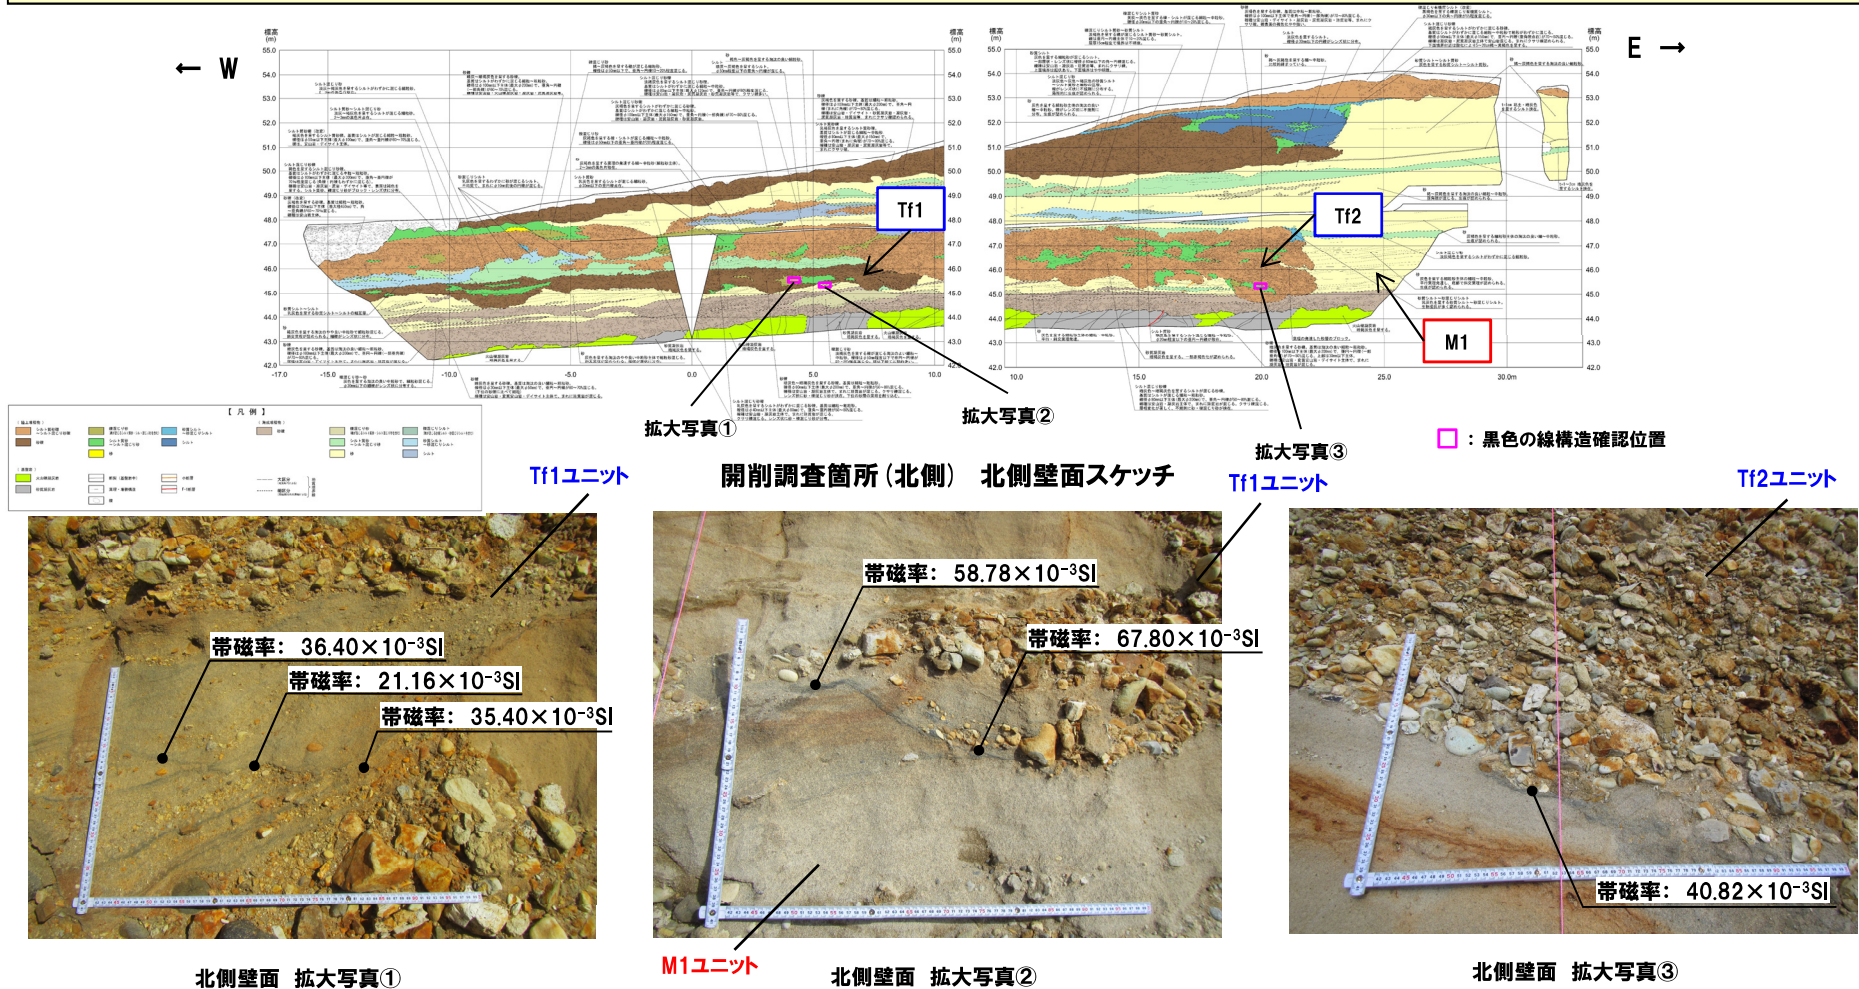
○北側壁面のTf1ユニット及びTf2ユニットに認められる当該構造の帯磁率は、北側壁面R2.9.10,11現地調査時露頭のもの($31.04 \times 10^{-3} \text{SI} \sim 60.26 \times 10^{-3} \text{SI}$)と同程度の値を示す傾向が認められる。

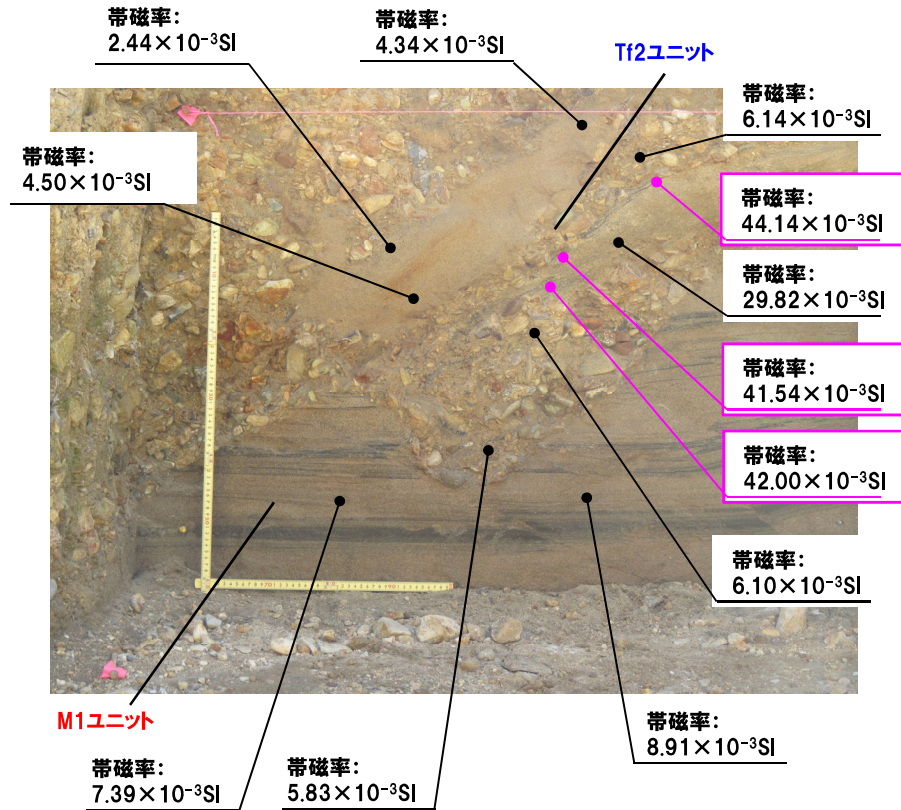
南側壁面R2.9.10,11現地調査時露頭

○南側壁面R2.9.10,11現地調査時露頭に認められる当該構造の帯磁率は、 $41.54 \times 10^{-3} \text{SI} \sim 44.14 \times 10^{-3} \text{SI}$ と周辺の測定箇所よりも高い値を示し、北側壁面R2.9.10,11現地調査時露頭のもの ($31.04 \times 10^{-3} \sim 60.26 \times 10^{-3} \text{SI}$) と同程度の値を示す傾向が認められる。

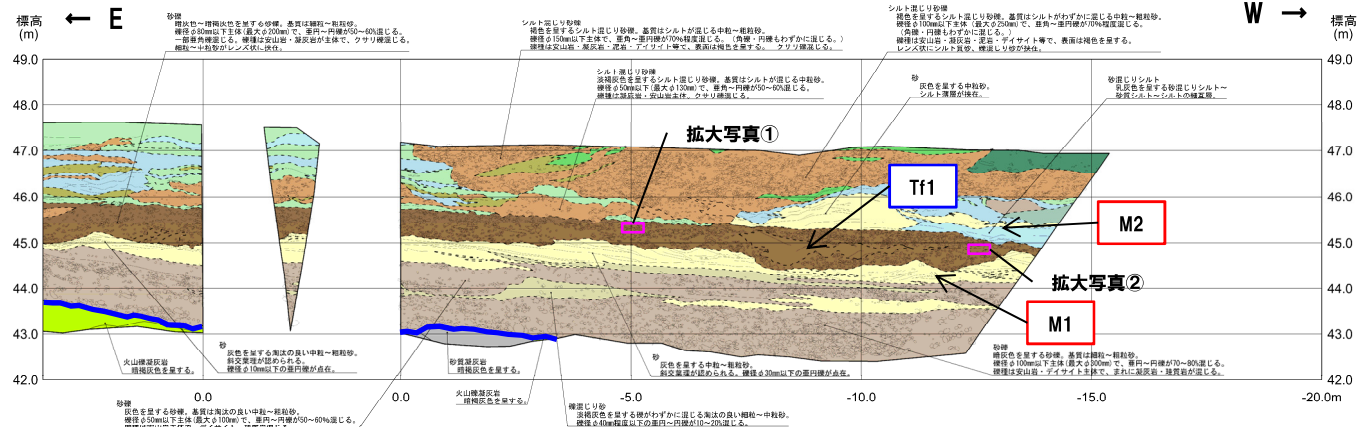
開削調査箇所(北側) 南側壁面スケッチ

○南側壁面に認められる当該構造の帯磁率は、北側壁面R2.9,10,11現地調査時露頭のもの ($31.04 \times 10^{-3} \sim 60.26 \times 10^{-3} \text{SI}$) と同程度の値を示す傾向が認められる。
