開削調査箇所(南側)

③Ts3aユニットに認められる線構造の成因検討(1/12)

④南側壁面の背後法面天端付近に認められる小断層-小断層 (b) (1/6) -

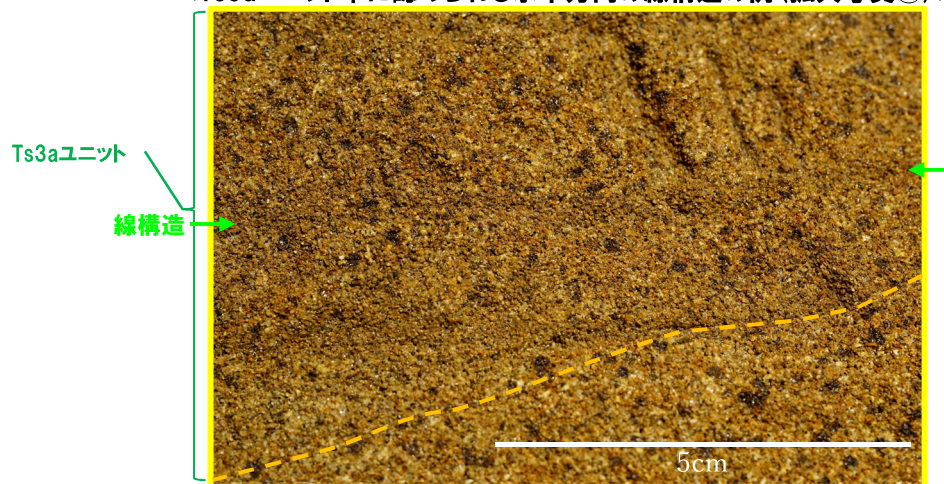
<Ts3aユニット中に認められる水平方向の線構造の例(拡大写真①)>

- Ts3aユニット中(拡大写真①)及びTs3aユニット基底面(次頁拡大写真③)においては、水平方向の線構造が認められる。
- また、M1ユニット中(拡大写真②)にも、水平方向の線構造が認められる。
- これらの線構造は、はぎとり転写試料において、類似した性状を示し、以下の特徴が認められる。
 - ・周辺の堆積物に比べ、暗い色調を呈し、細粒である。
 - ・比較的連続性が高く、直線的である。

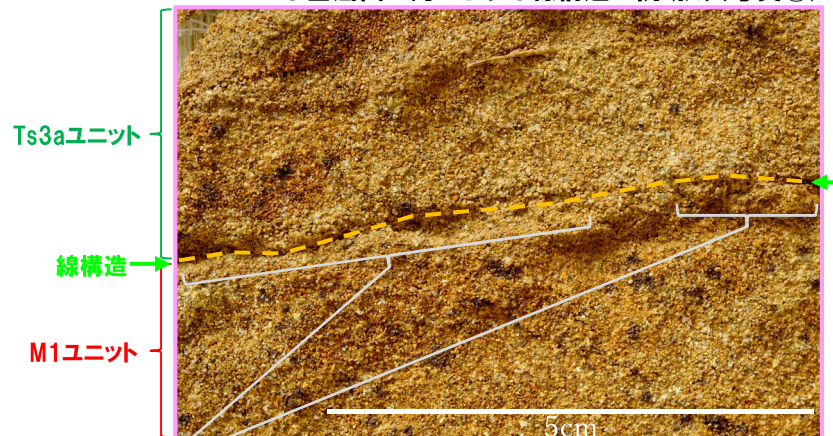
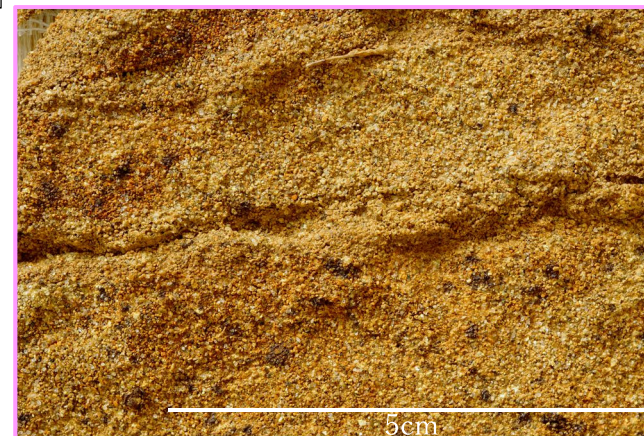
<Ts3aユニット基底面に認められる線構造の例(拡大写真③)>

連続性が悪い空隙が認められる

当はぎとり転写試料において、Ts3aユニット基底面に認められる水平方向の線構造には、空隙が認められる。しかし、この空隙は連続性が悪く、露頭観察においては、明瞭でないことから、M1ユニット及びTs3aユニットの層相の差異により形成した亀裂であると判断される。

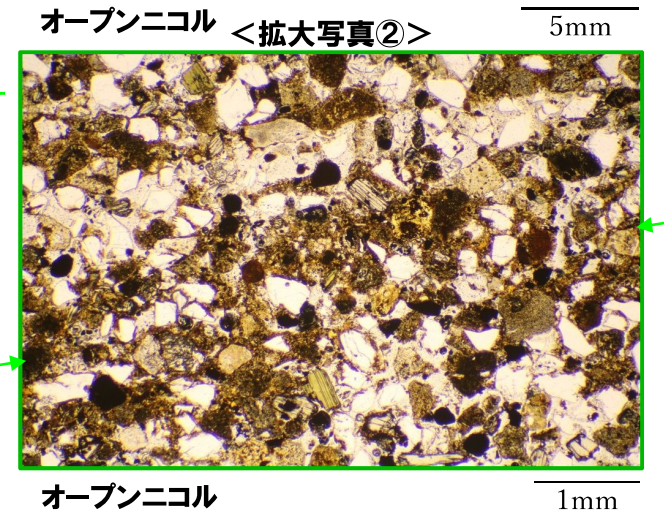
- 横断掘削箇所③において、Ts3aユニット基底面に認められる水平方向の線構造について、薄片観察を実施し、成因の検討を実施した。
- 当該構造においては、以下の状況が認められることから、堆積構造であると判断される。
 - ・わずかに砂粒径の碎屑物に定向配列が認められるものの、不明瞭である。
 - ・周辺のM1ユニット及びTs3aユニットと比較し、泥粒径の碎屑物がわずかに多く認められるものの、明瞭な差異は認められない。
 - ・粘土鉱物に富む状況は認められない。
 - ・剪断面や複合面構造等の剪断構造は認められない。

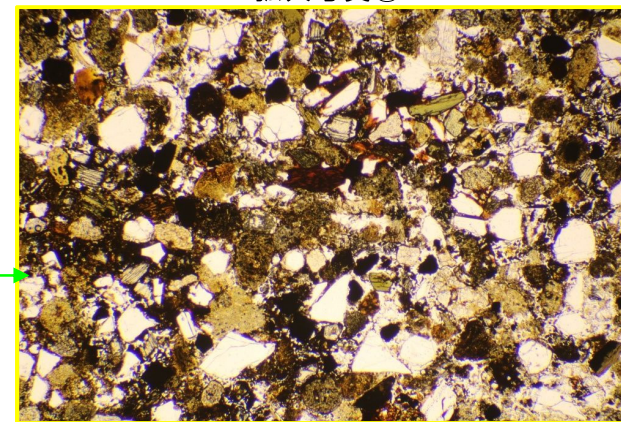
<拡大写真①>

- 南側壁面において、M1ユニット中に認められる線構造について、薄片観察を実施し、成因の検討を実施した。
- 当該構造においては、以下の状況が認められることから、堆積構造であると判断される。
 - ・わずかに砂粒径の碎屑物に定向配列が認められるものの、明瞭である。
 - ・泥粒径の碎屑物がわずかに多く認められるものの、周辺のM1ユニットと明瞭な差異は認められない。
 - ・粘土鉱物に富む状況は認められない。
 - ・剪断面や複合面構造等の剪断構造は認められない。

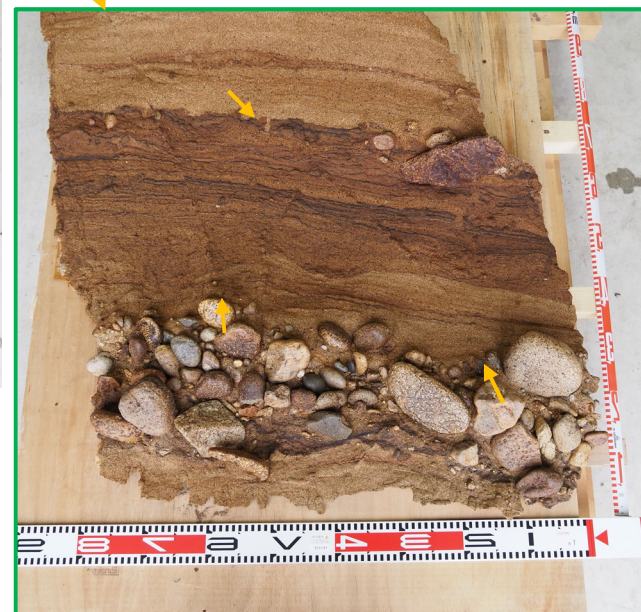
はぎとり転写試料① 全体写真 (左右反転, 解釈線なし)

- 当該試料では、高角な西上がり逆断層センスの小断層 (N14° E/88° W) が認められる。
- 小断層下端の延長方向において、砂礫層中に剪断面は認められない。
- 砂礫層中の礫に堆積構造の乱れは認められない。

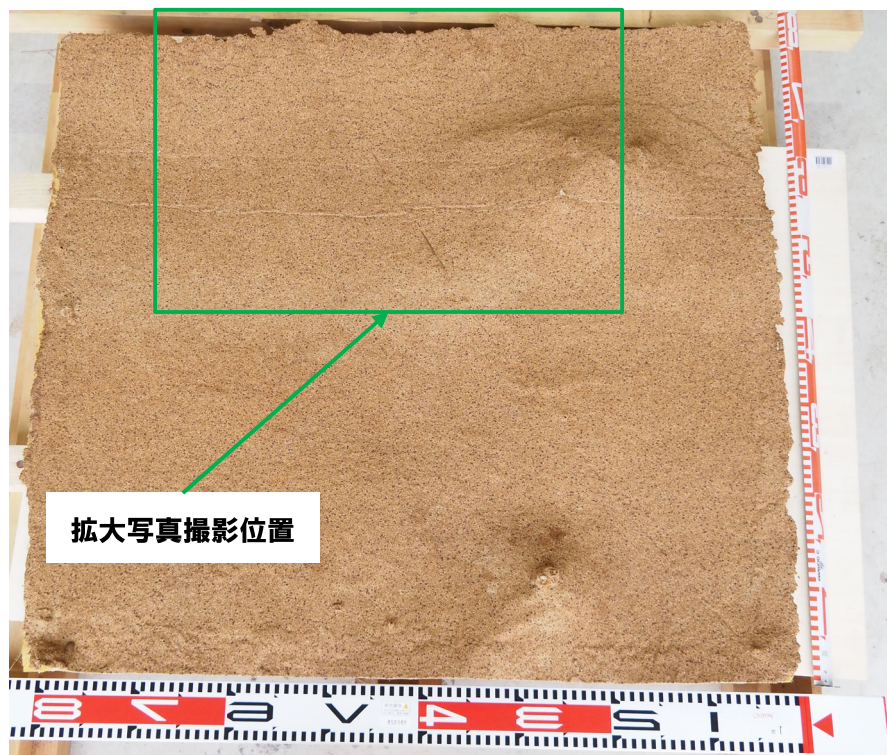
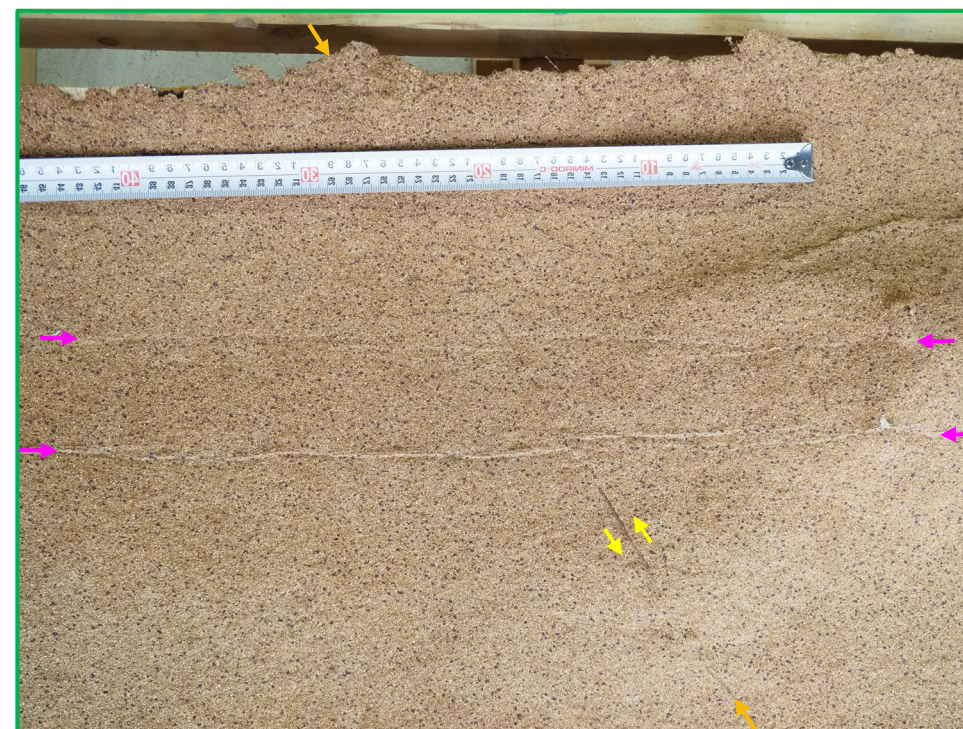
はぎとり転写試料② 全体写真
(左右反転)

- 当該試料では、小断層 (b) 及び南側壁面から連続する $N30^{\circ}W/30^{\circ}W$ の小断層 (P236~P237参照) が認められる。
- 当該小断層は2条に分岐しており、小断層 (b) に切られている。
