### 3. 1,2号炉建設前の敷地の地形状況整理

#### **4. 各ボーリング孔において認められる劣化部の評価 及びF-1断層の認定**

## R1敷地-2' ボーリング-まとめ(1/2) -

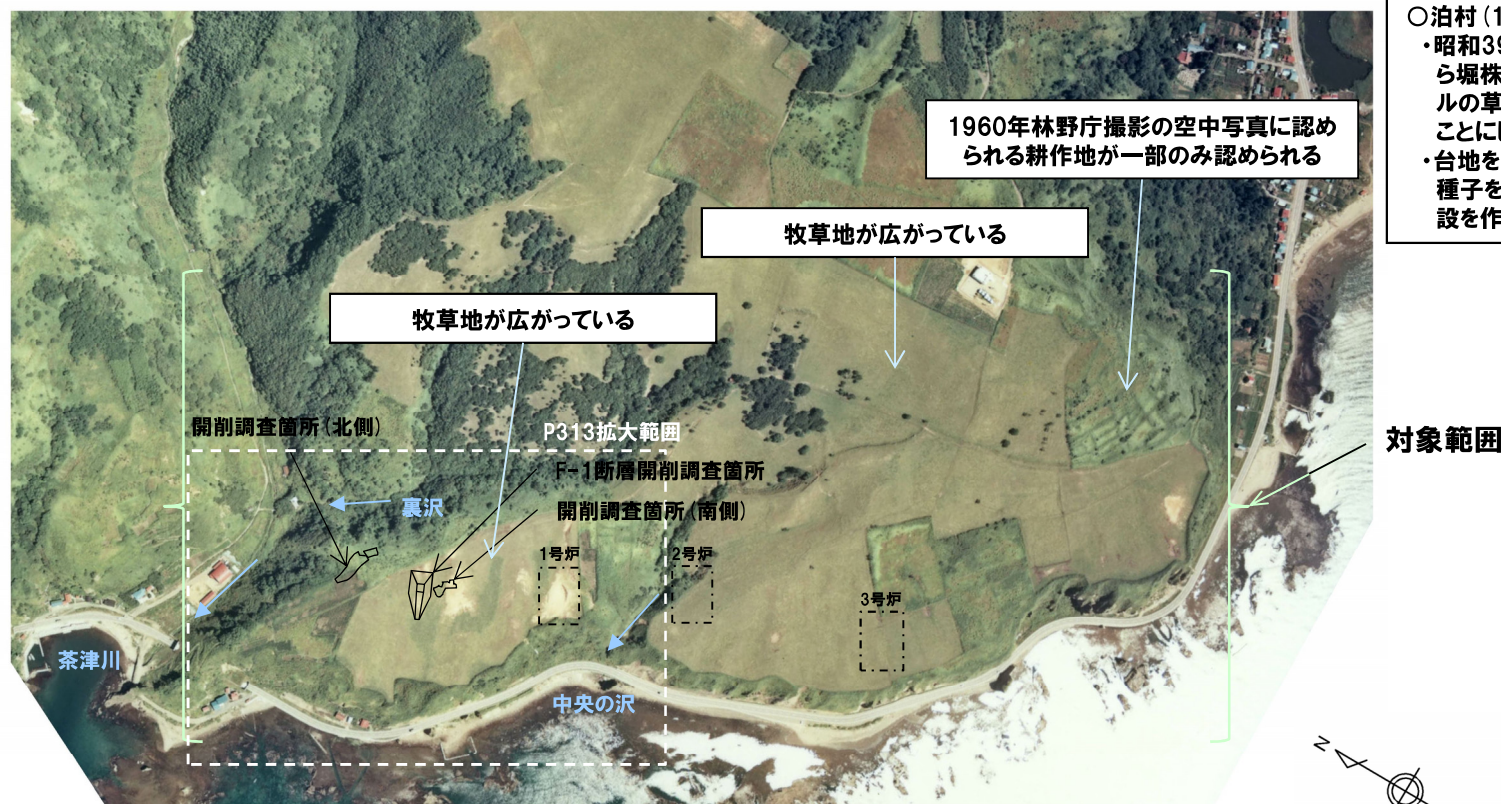
敷地の空中写真 (1976年国土地理院撮影, 注釈あり)  
 (整理番号 CH0767, コース番号 C4, 写真番号 2)

○丘陵地形、河川等の地形状況は、1947年米軍撮影の空中写真 (P302～P305参照) と同様な状況が認められる。

○対象範囲は、以下の状況から概ね牧草地が広がっていると考えられる。

- ・泊村 (1967) によれば、対象範囲付近において、1964年 (昭和39年) から牛を飼育するために草地改良を実施したとされている
- ・1960年林野庁撮影の空中写真 (P306～P309参照) に認められる耕作地は南東側に一部のみ認められる

○泊村 (1967)「泊村史」の記載  
 ・昭和39年から3ヵ年計画で、茶津から堀株にかけての台地約25ヘクタールの草地を改良して、牛の飼育をすることにした  
 ・台地をブルドーザーで起こして牧草の種子をまいていくほか4ヵ所に給水施設を作る

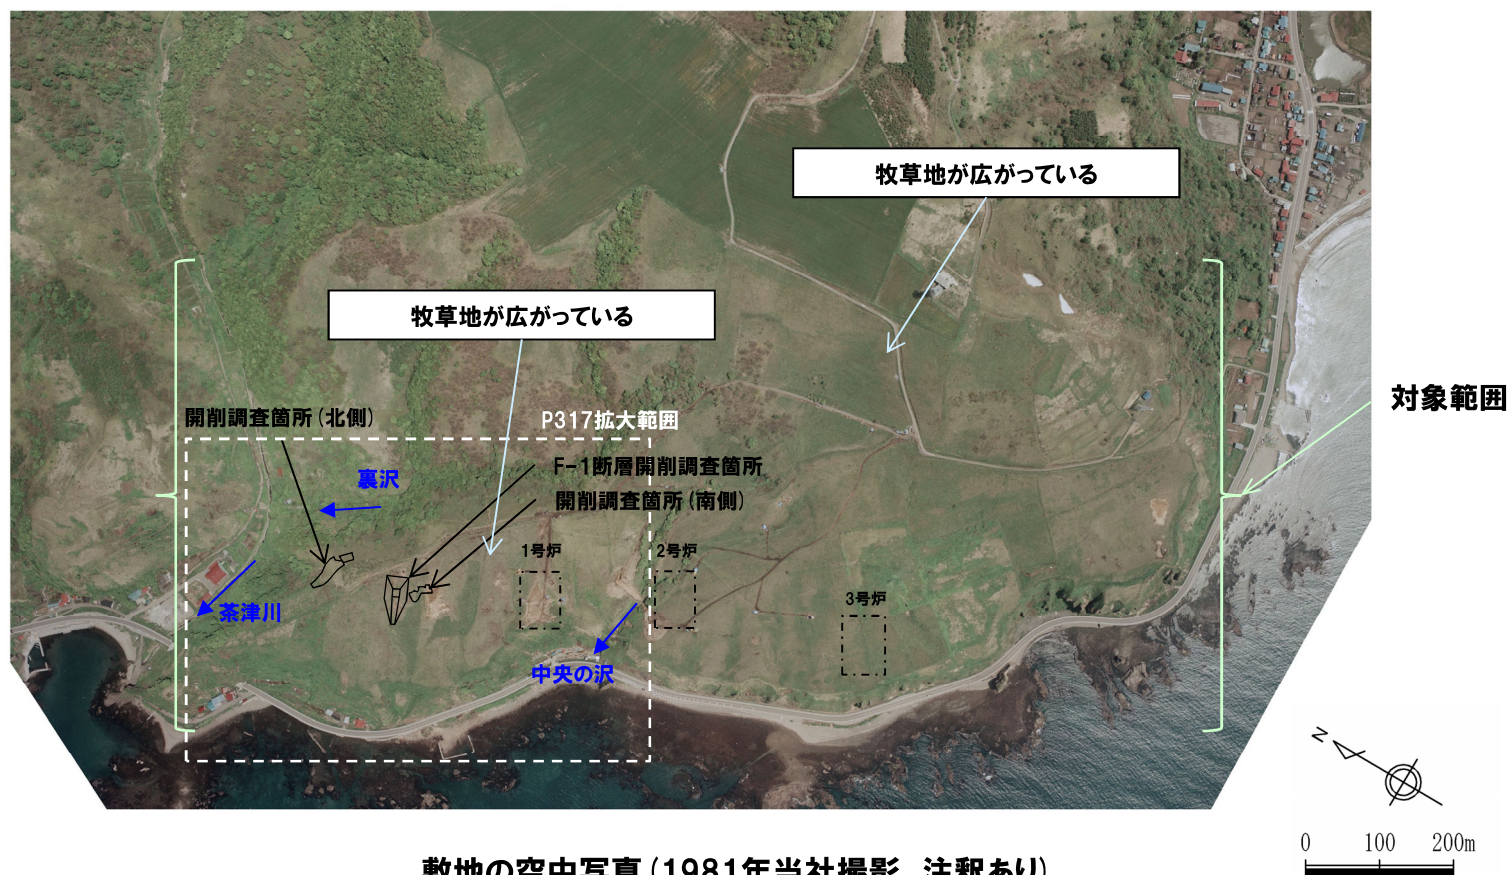
敷地の空中写真 (1981年当社撮影, 注釈あり)

○丘陵地形、河川等の地形状況は、1947年米軍撮影の空中写真 (P302～P305参照) と同様な状況が認められる。

○1976年国土地理院撮影の空中写真と同様な状況であることから、対象範囲は、概ね牧草地が広がっていると考えられる。

○また、1,2号炉調査に伴うボーリング調査等を実施中である。

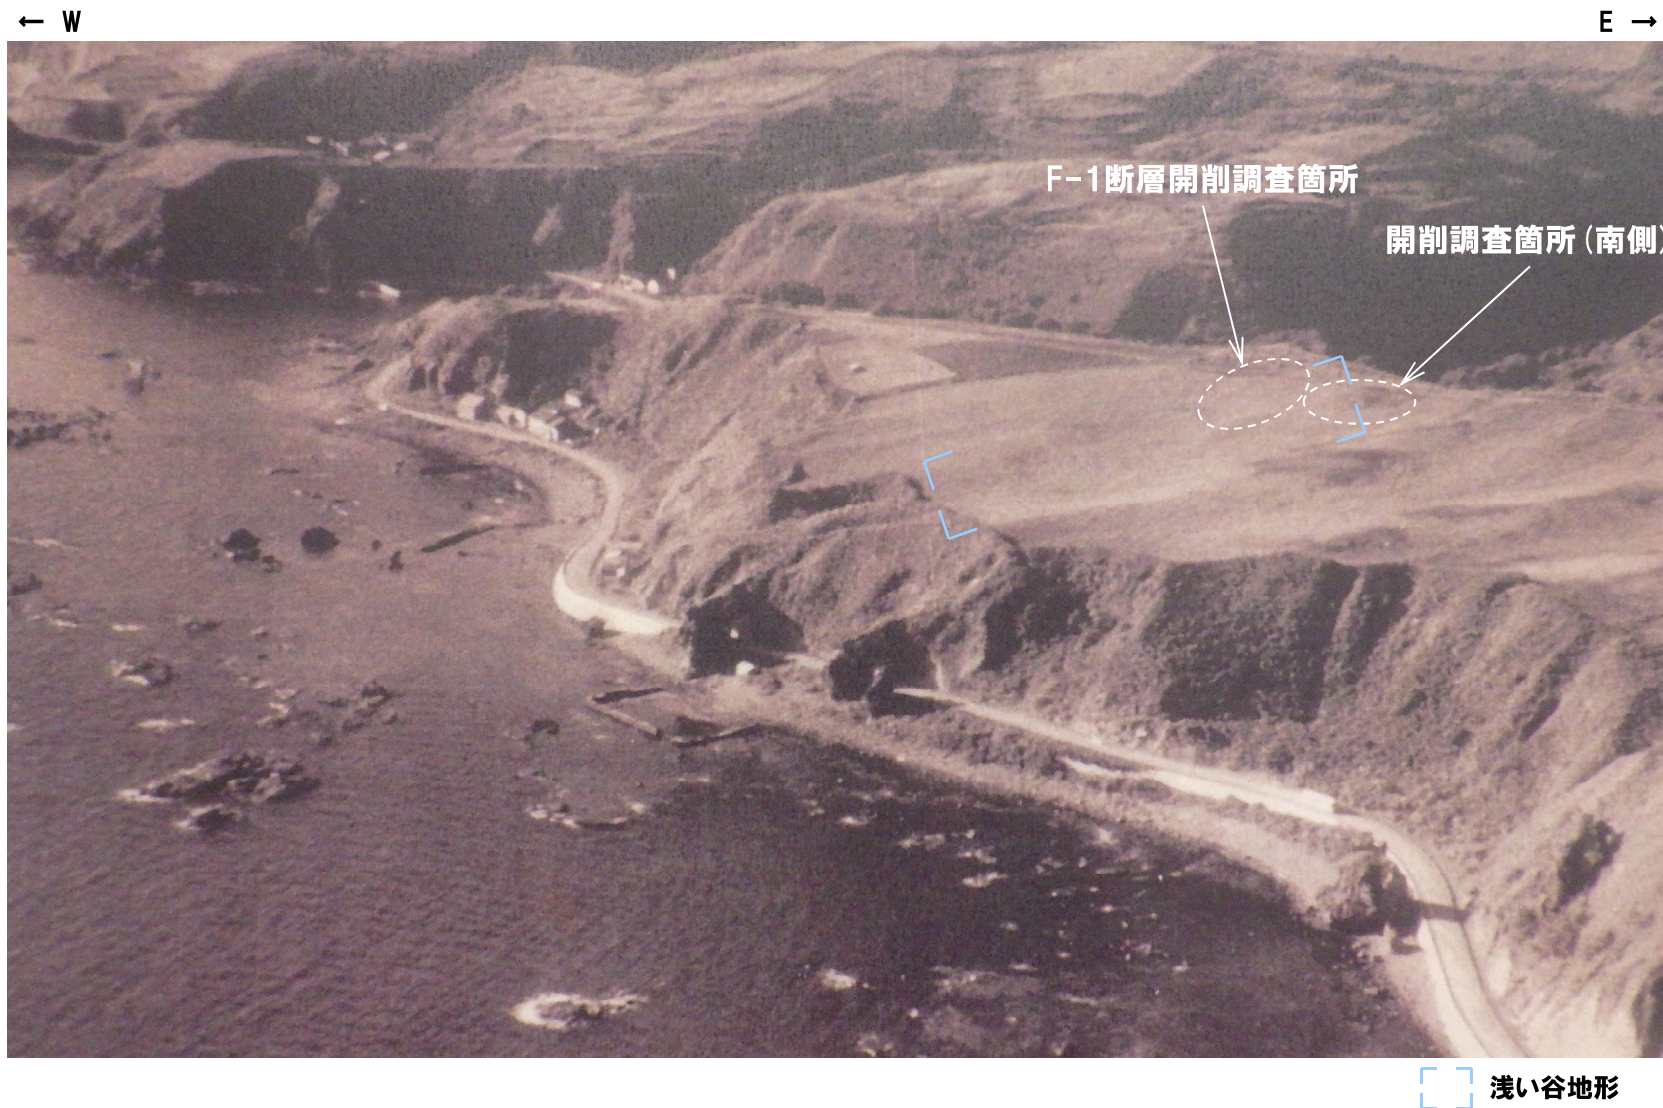
敷地付近の斜め空中写真 (1970年撮影の写真から一部を拡大, 注釈あり)  
(昭和45年 泊村堀株よりヘロカルウシ, 茶津, 茅沼の海岸線を写した航空写真 (撮影者不明), 岩内町郷土館蔵)

- F-1断層開削調査箇所付近は、いずれの地形図においても、北西-南東方向に延びる尾根状の高まりから、海岸へ緩く傾斜する状況に変化は認められない。
- 開削調査箇所(南側)付近は、等高線の形状の変化が一部認められるものの、いずれの地形図においても、比高1～2m程度の浅い谷地形が認められる状況に変化はない。
- 泊村(1967)によれば、1964年から牛を飼育するために草地改良を実施したとされていることから、当該箇所付近においては、耕作地から牧草地へ転換する際に、植生の除去、耕作地間の段差解消等の作業を実施していた可能性が考えられる。
- なお、草地改良実施後に撮影された1970年撮影の斜め空中写真(岩内町郷土館蔵、P320～P321参照)においても、開削調査箇所(南側)付近に、浅い谷地形が認められる。

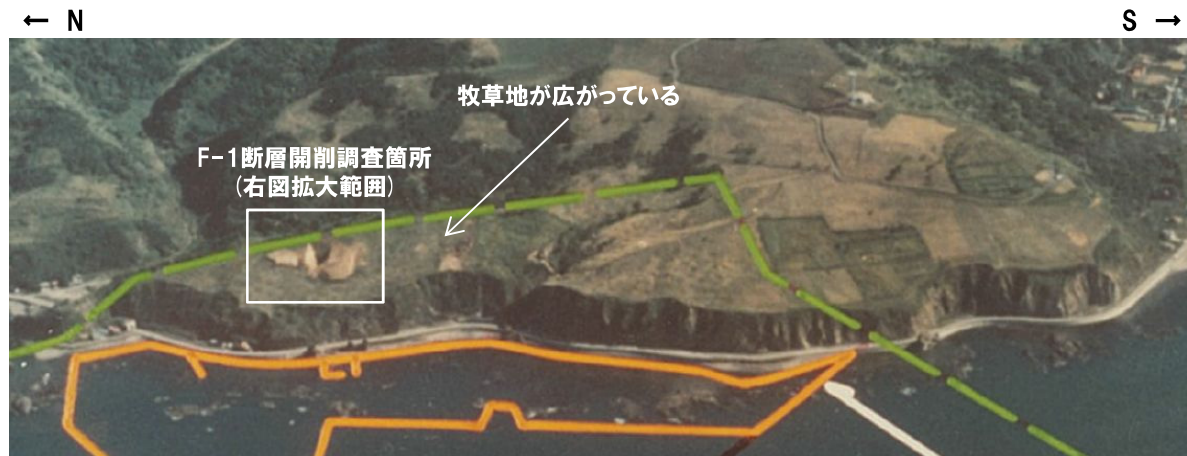
敷地の斜め空中写真 (1982年9月当社撮影, 注釈あり)

- ・F-1断層開削調査箇所の北側及び南側に盛土が認められ、その周囲には牧草地が広がっている。
- ・1,2号炉建設工事は未着工である。

- F-1断層開削調査箇所の掘削土は、1983年まで土捨て場への道路工事が完了していなかったことから、当該調査箇所の北側及び南側法肩部へ仮置きしていた。
- F-1断層開削調査箇所スケッチの北側壁面及び南側壁面法肩部においては、当該掘削土を「盛土」として記載していると判断される。
- なお、F-1断層開削調査箇所スケッチの東側壁面法肩部に記載された「盛土」は、小規模であり、表土を切っていることから、1,2号炉建設前の改変によるものと考えられる。

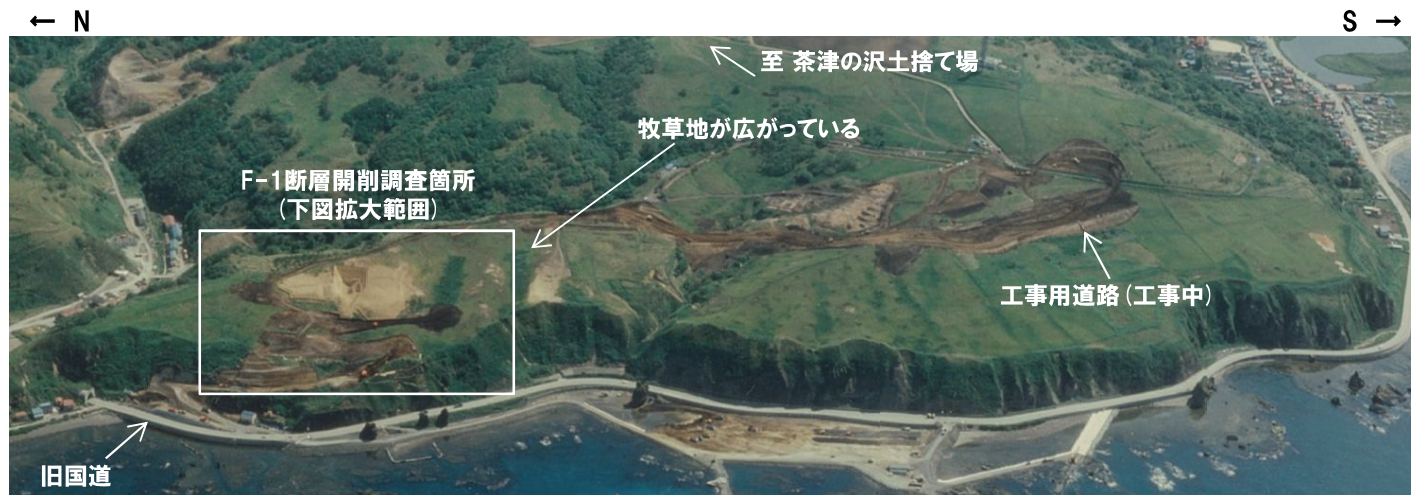
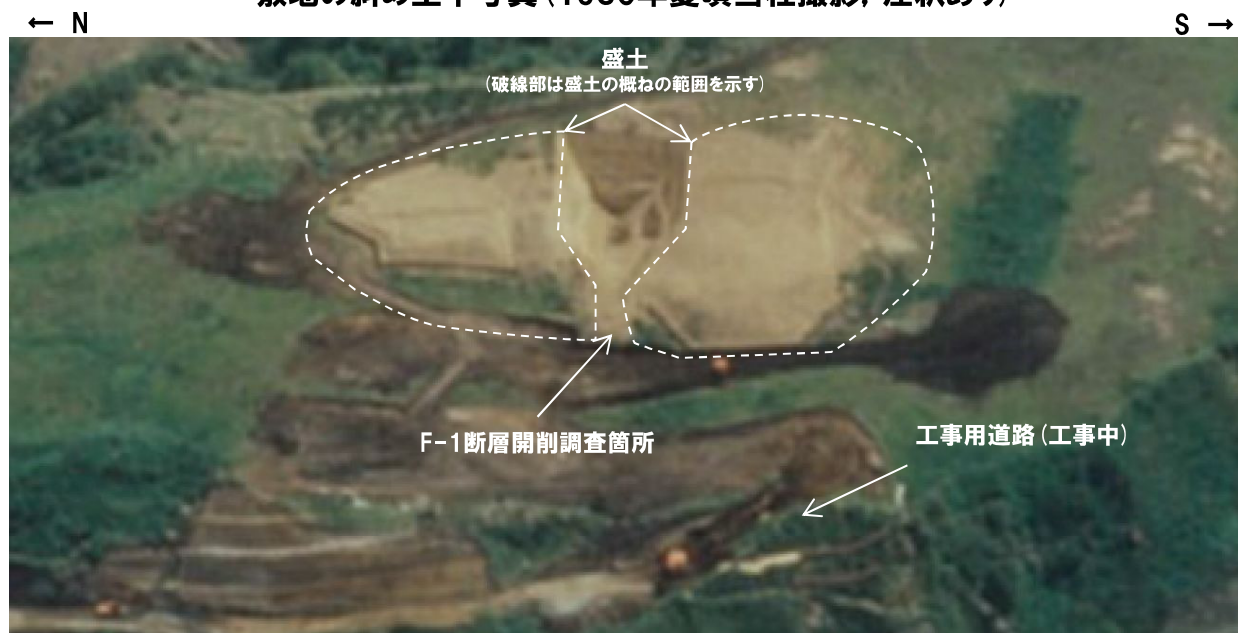
敷地の斜め空中写真 (1983年夏頃当社撮影, 注釈あり)

- ・F-1断層開削調査箇所の北側及び南側に盛土が認められ、その周囲に広がる牧草地の一部は、敷地造成を実施した発電所整地工事 (1983年7月着工) により改変されている。
- ・海沿いの旧国道からF-1断層開削調査箇所付近を通り、茶津の沢土捨て場に至る工事用道路は、1983年4月より着工しており (同年10月完成)、F-1断層開削調査箇所付近においても作業中である。

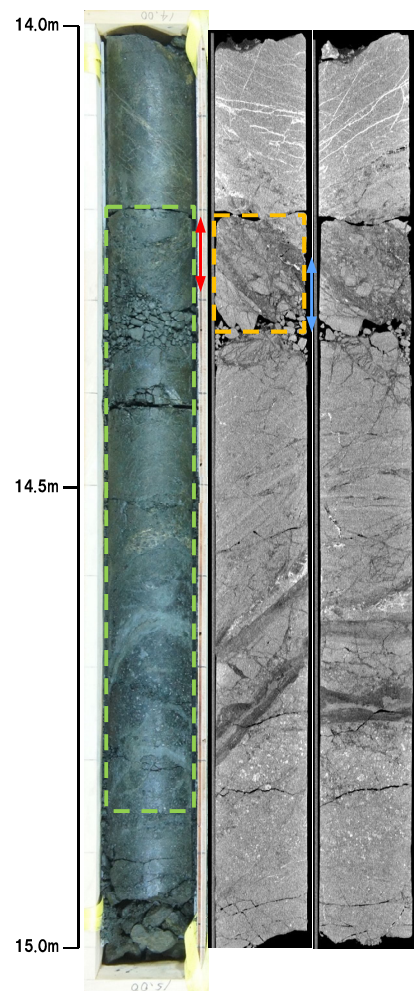
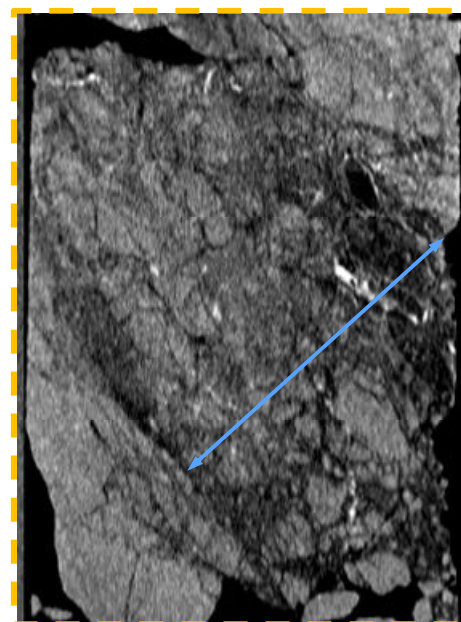
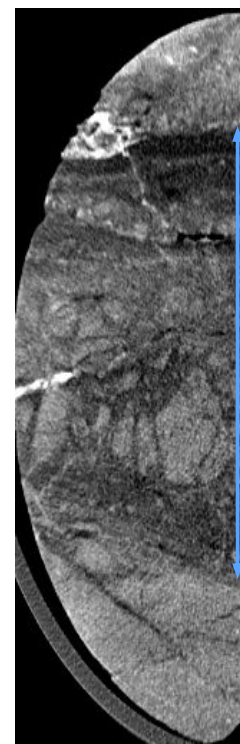
## R1敷地-2' ボーリング (14.25m) -X線CT画像観察結果-

○X線CT画像観察の結果, 低密度帯が認められる。

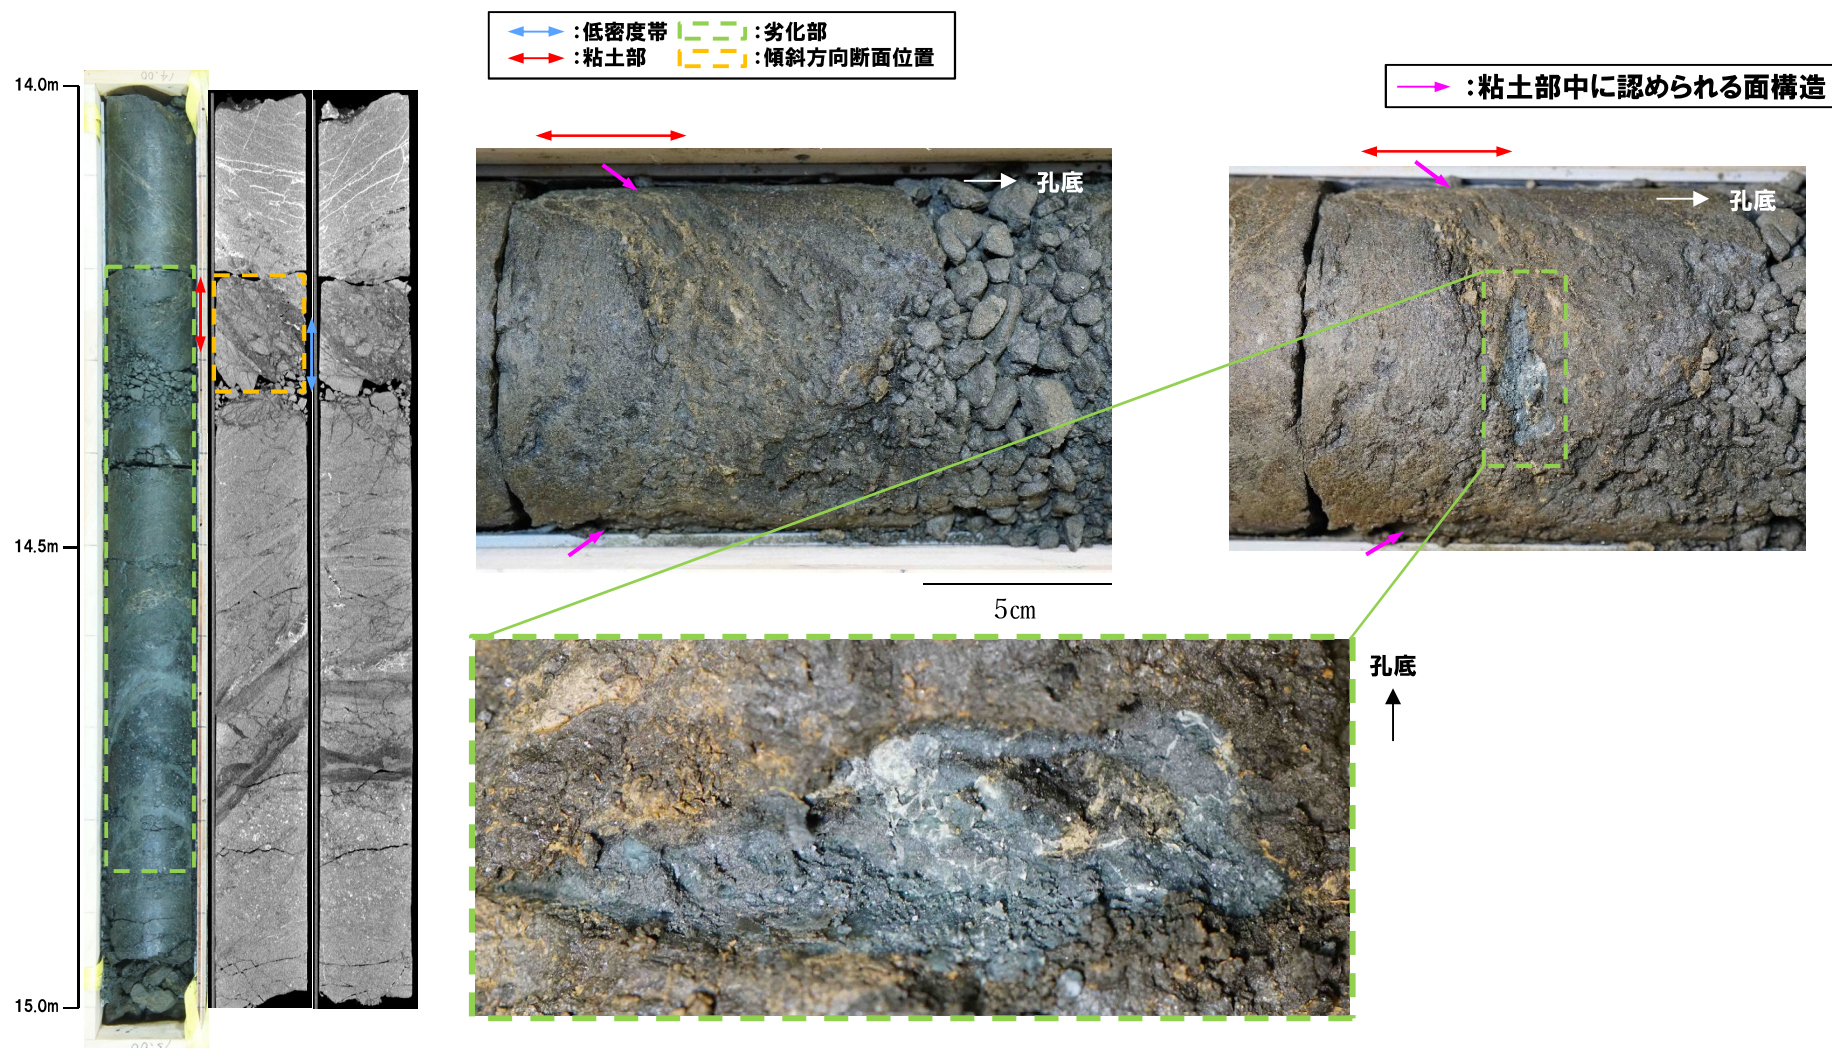
## R1敷地-2' ボーリング (14.25m) - 条線観察結果 -

- 粘土部中に認められる面構造を浅部側から深部側へ観察を行った。
- 厚さ約1mmの軟質粘土の挟在が認められる。
- 当該面では平滑に剥離せず、条線及び鏡肌は認められない。

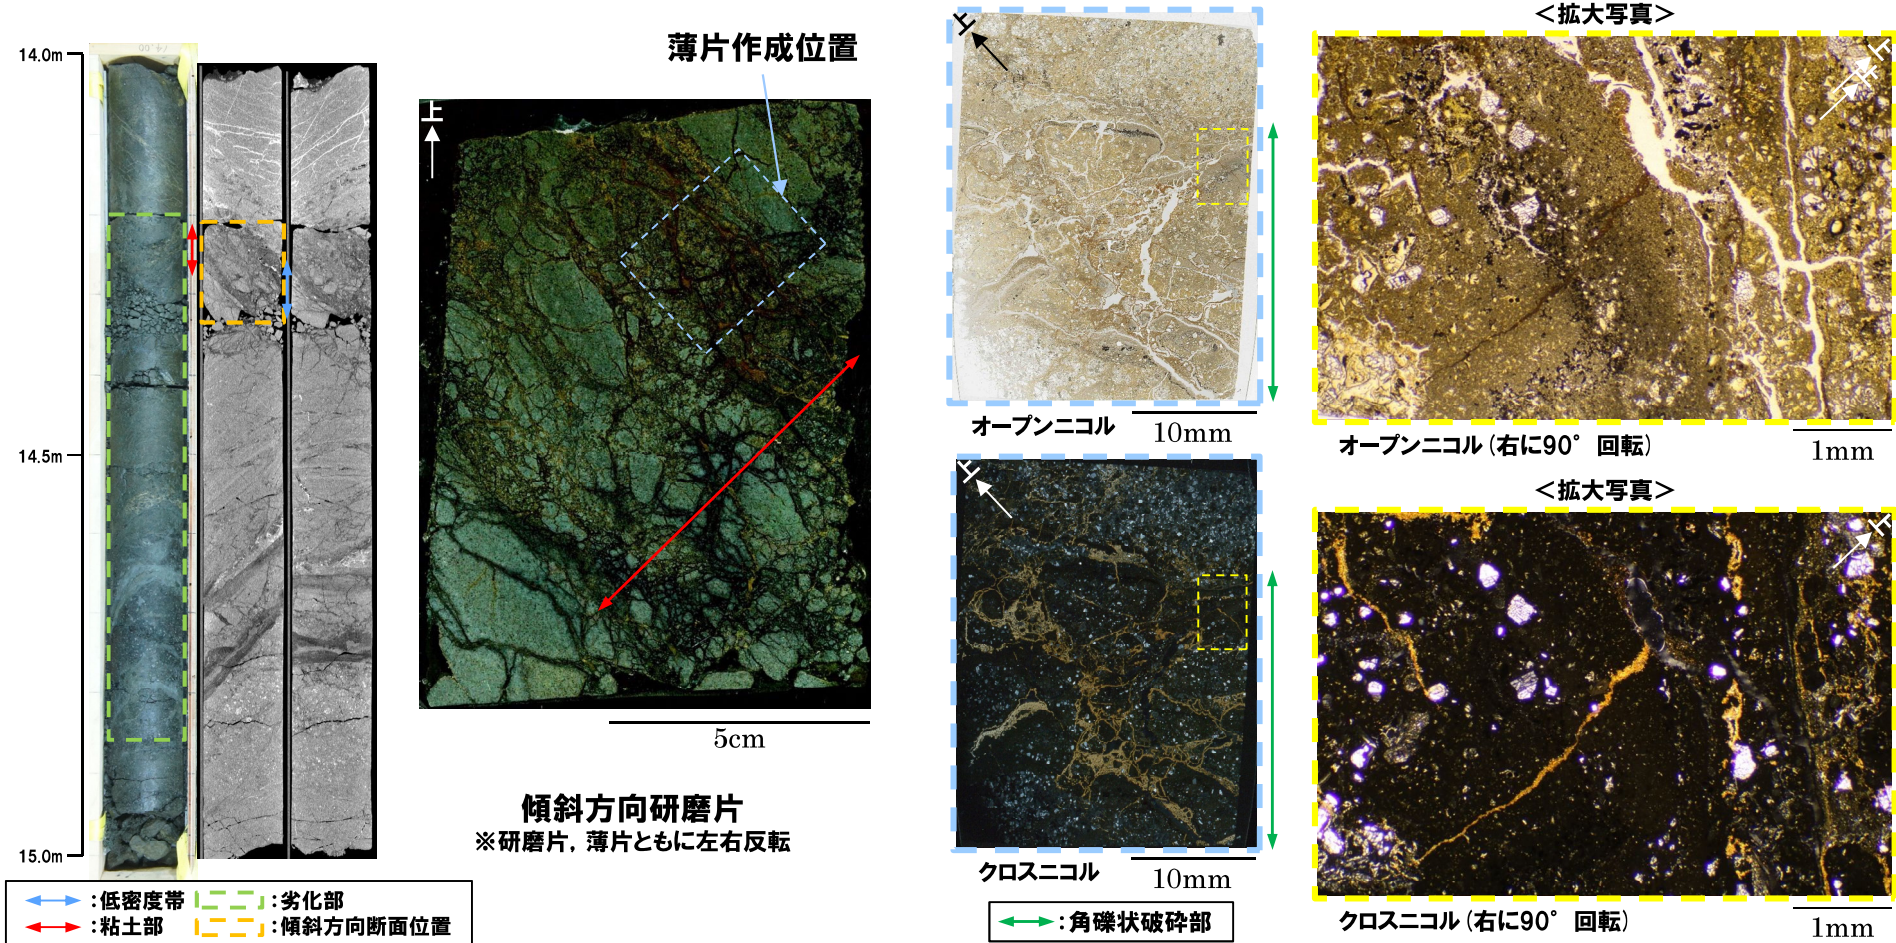
## R1敷地-2' ボーリング (14.25m) - 傾斜方向薄片観察結果 (1/2) -

- 全体に高干渉色を示す粘土鉱物が網状に分布する。
- 断層を示す組織は不明瞭で、強く変質の影響を受けている。

○X線CT画像観察、条線観察及び薄片観察の結果、当該粘土部はF-1断層の最新活動部ではないものと判断される。

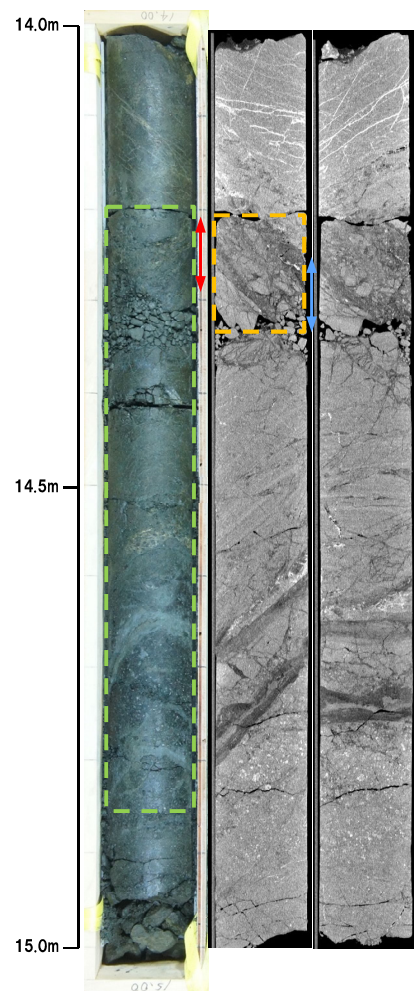
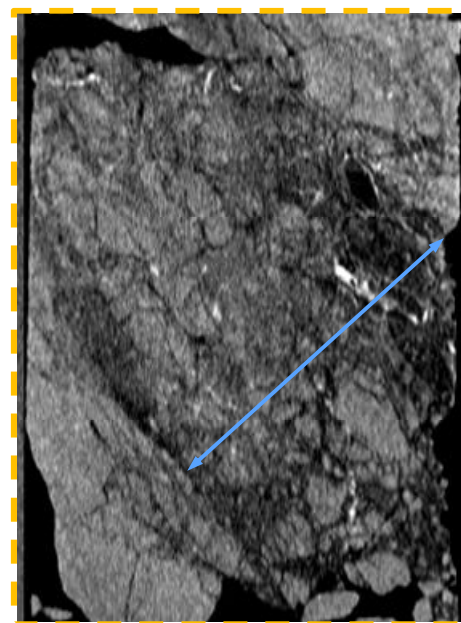
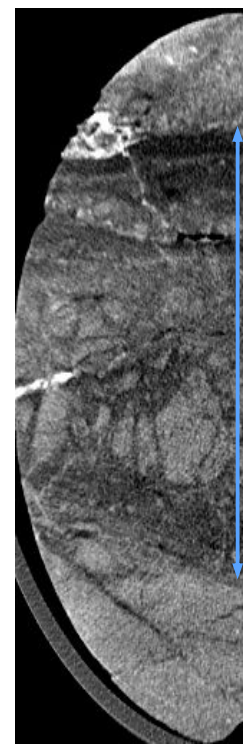
## R1敷地-2' ボーリング (14.30m) -X線CT画像観察結果-

○X線CT画像観察の結果, 低密度帯が認められる。

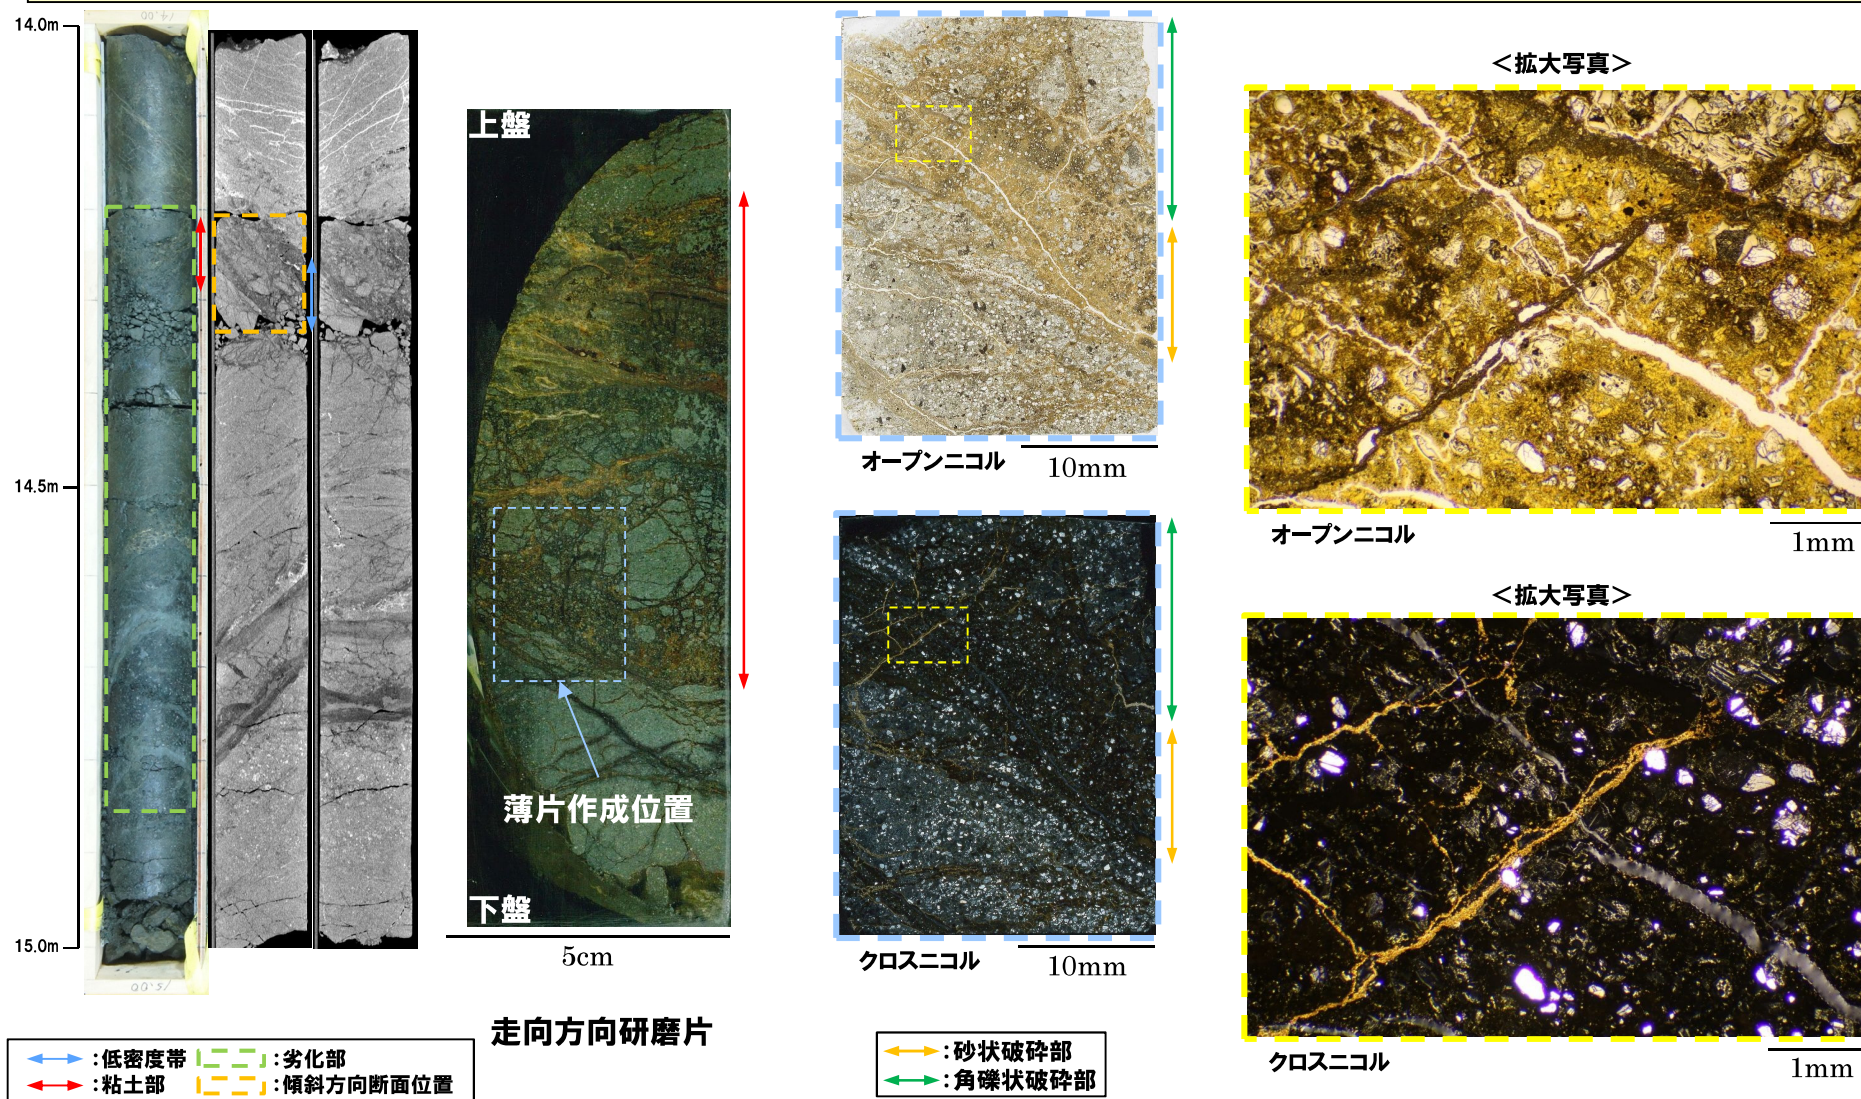
## R1敷地-2' ボーリング (14.30m) - 走向方向薄片観察結果 (1/2) -

- 全体に高干渉色を示す粘土鉱物が網状に分布する。
- 断層を示す組織は不明瞭で、強く変質の影響を受けている。

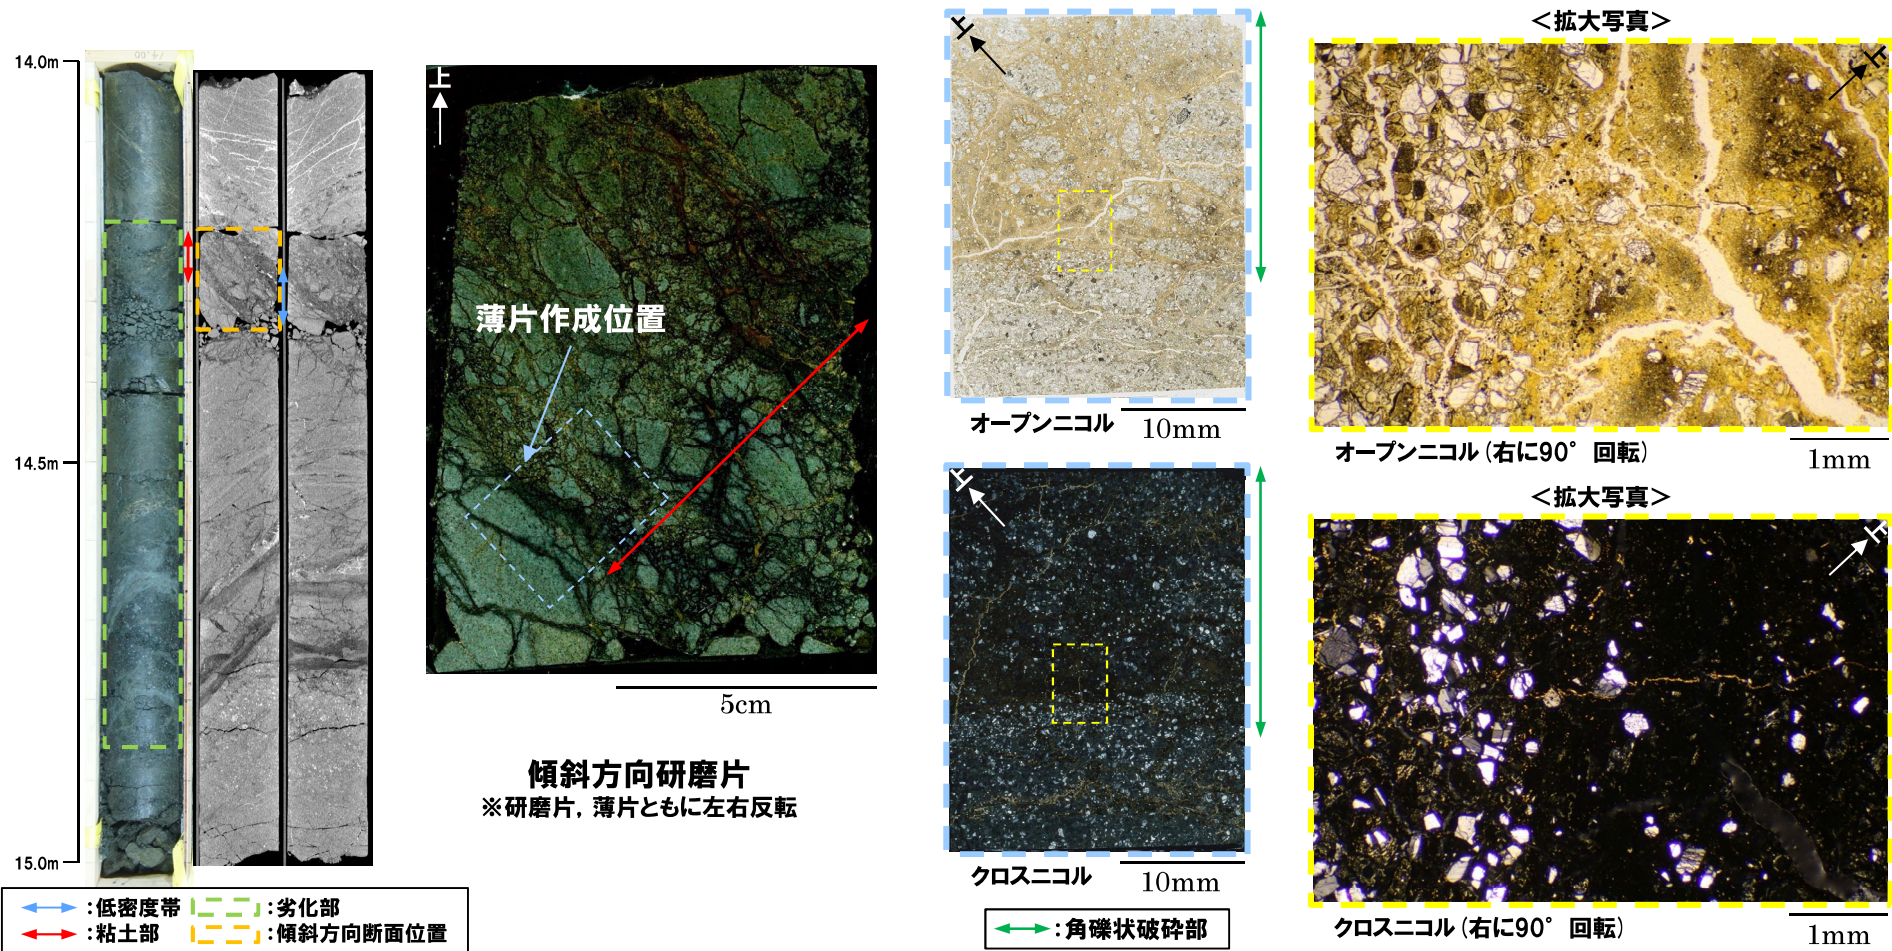
## R1敷地-2' ボーリング (14.30m) - 傾斜方向薄片観察結果 (1/2) -

- 全体に高干渉色を示す粘土鉱物が網状に分布する。
- 断層を示す組織は不明瞭で、強く変質の影響を受けている。

○X線CT画像観察、条線観察及び薄片観察の結果、当該粘土部はF-1断層の最新活動部ではないものと判断される。

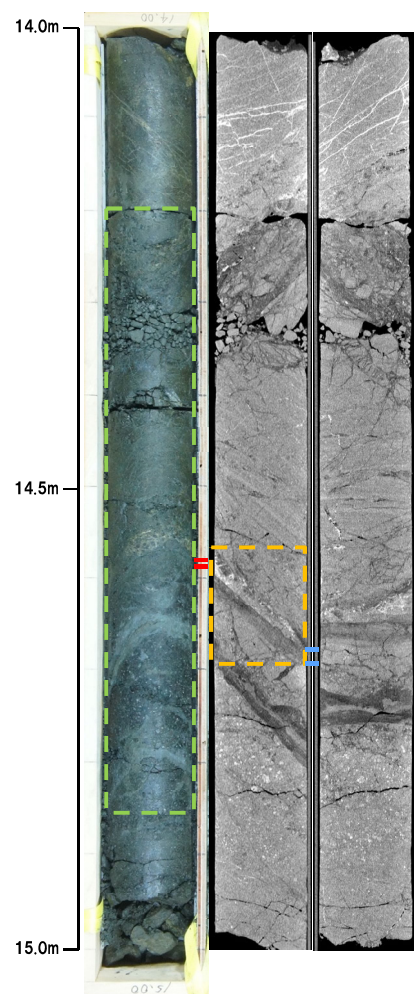
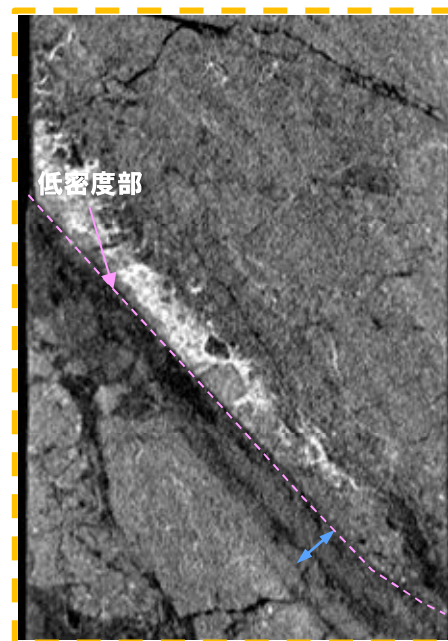
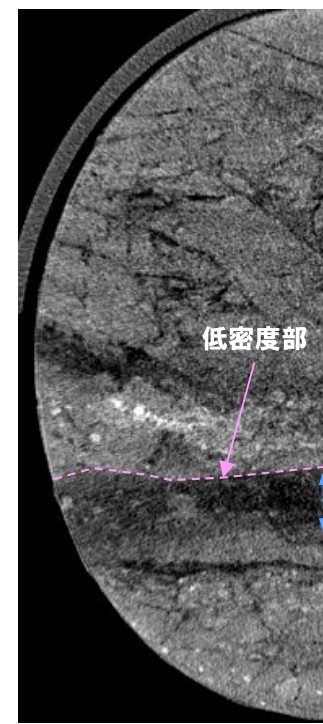
## R1敷地-2' ボーリング (14.57m) -X線CT画像観察結果-

○X線CT画像観察の結果, 低密度帯が認められ, さらに連続する直線的な低密度部が認められる。
