R1敷地-2' ボーリング (14.57m) - 条線観察結果 -

4. 各ボーリング孔において認められる劣化部の評価及びF-1断層の認定

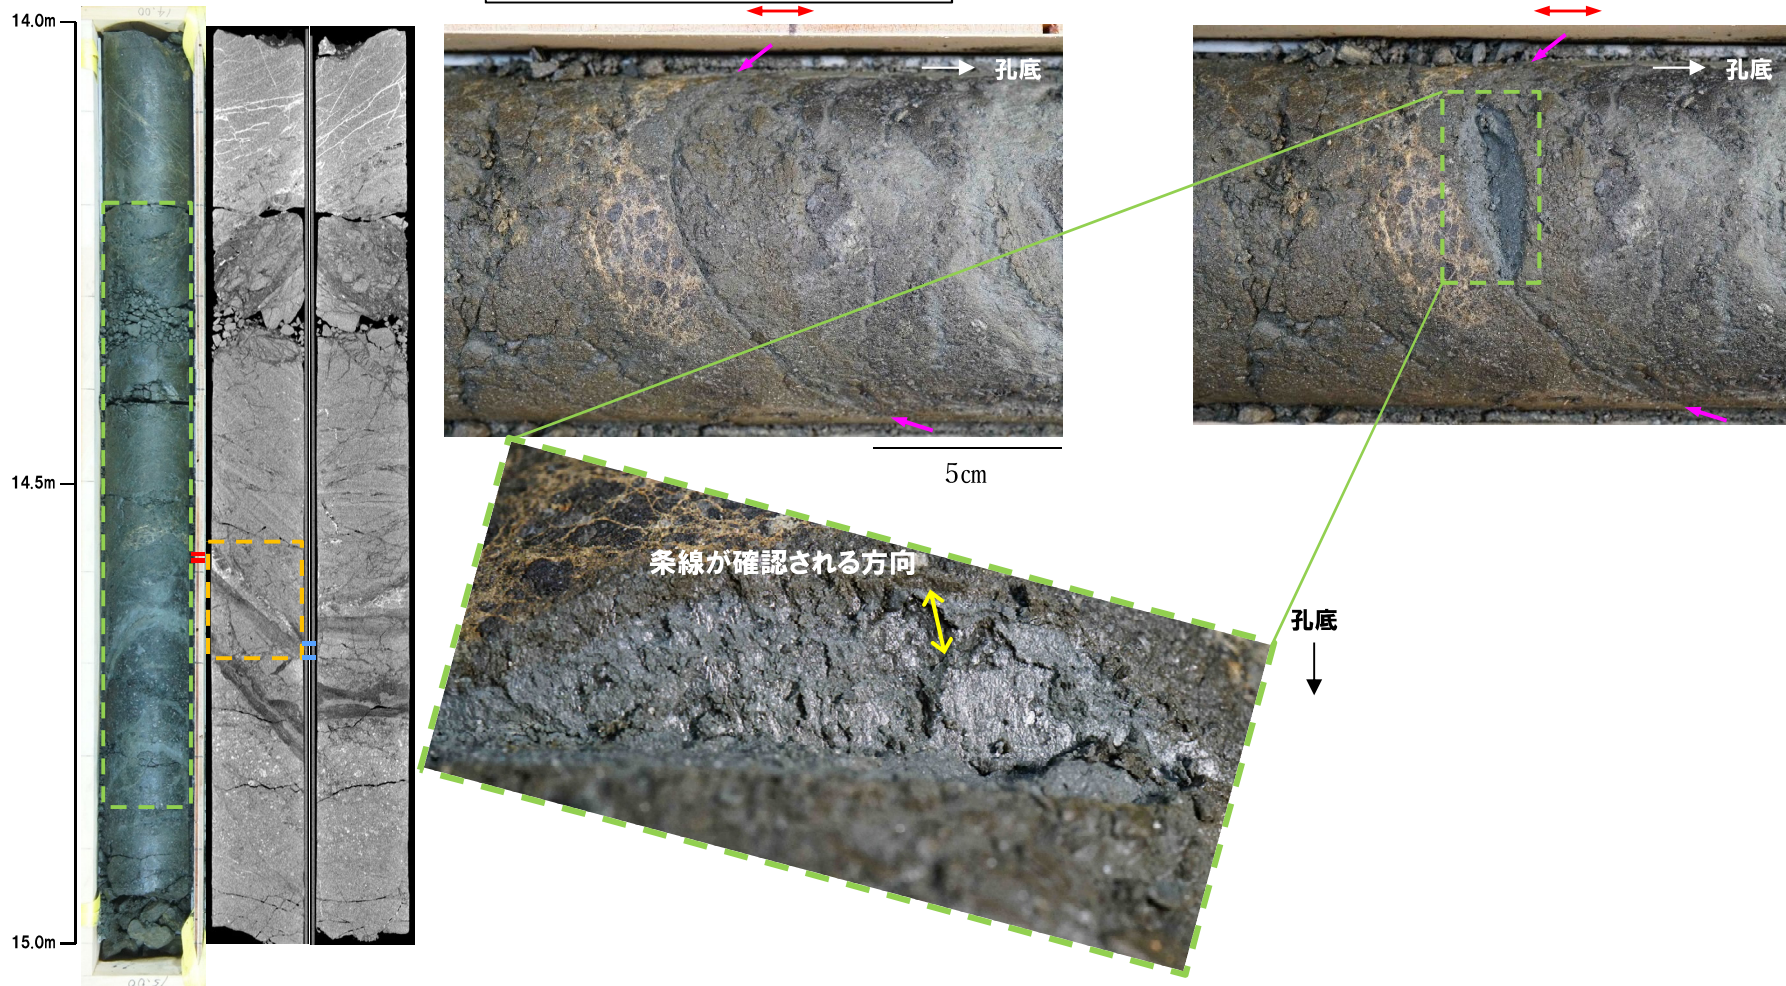
- 粘土部中に認められる面構造を深部側から浅部側へ観察を行った。
- 厚さ約1mmの軟質粘土の挟在が認められる。
- 最急勾配方向と約10° 斜交する条線が認められ、浅部から深部方向に読み直すとレイク角は80° Lとなる。

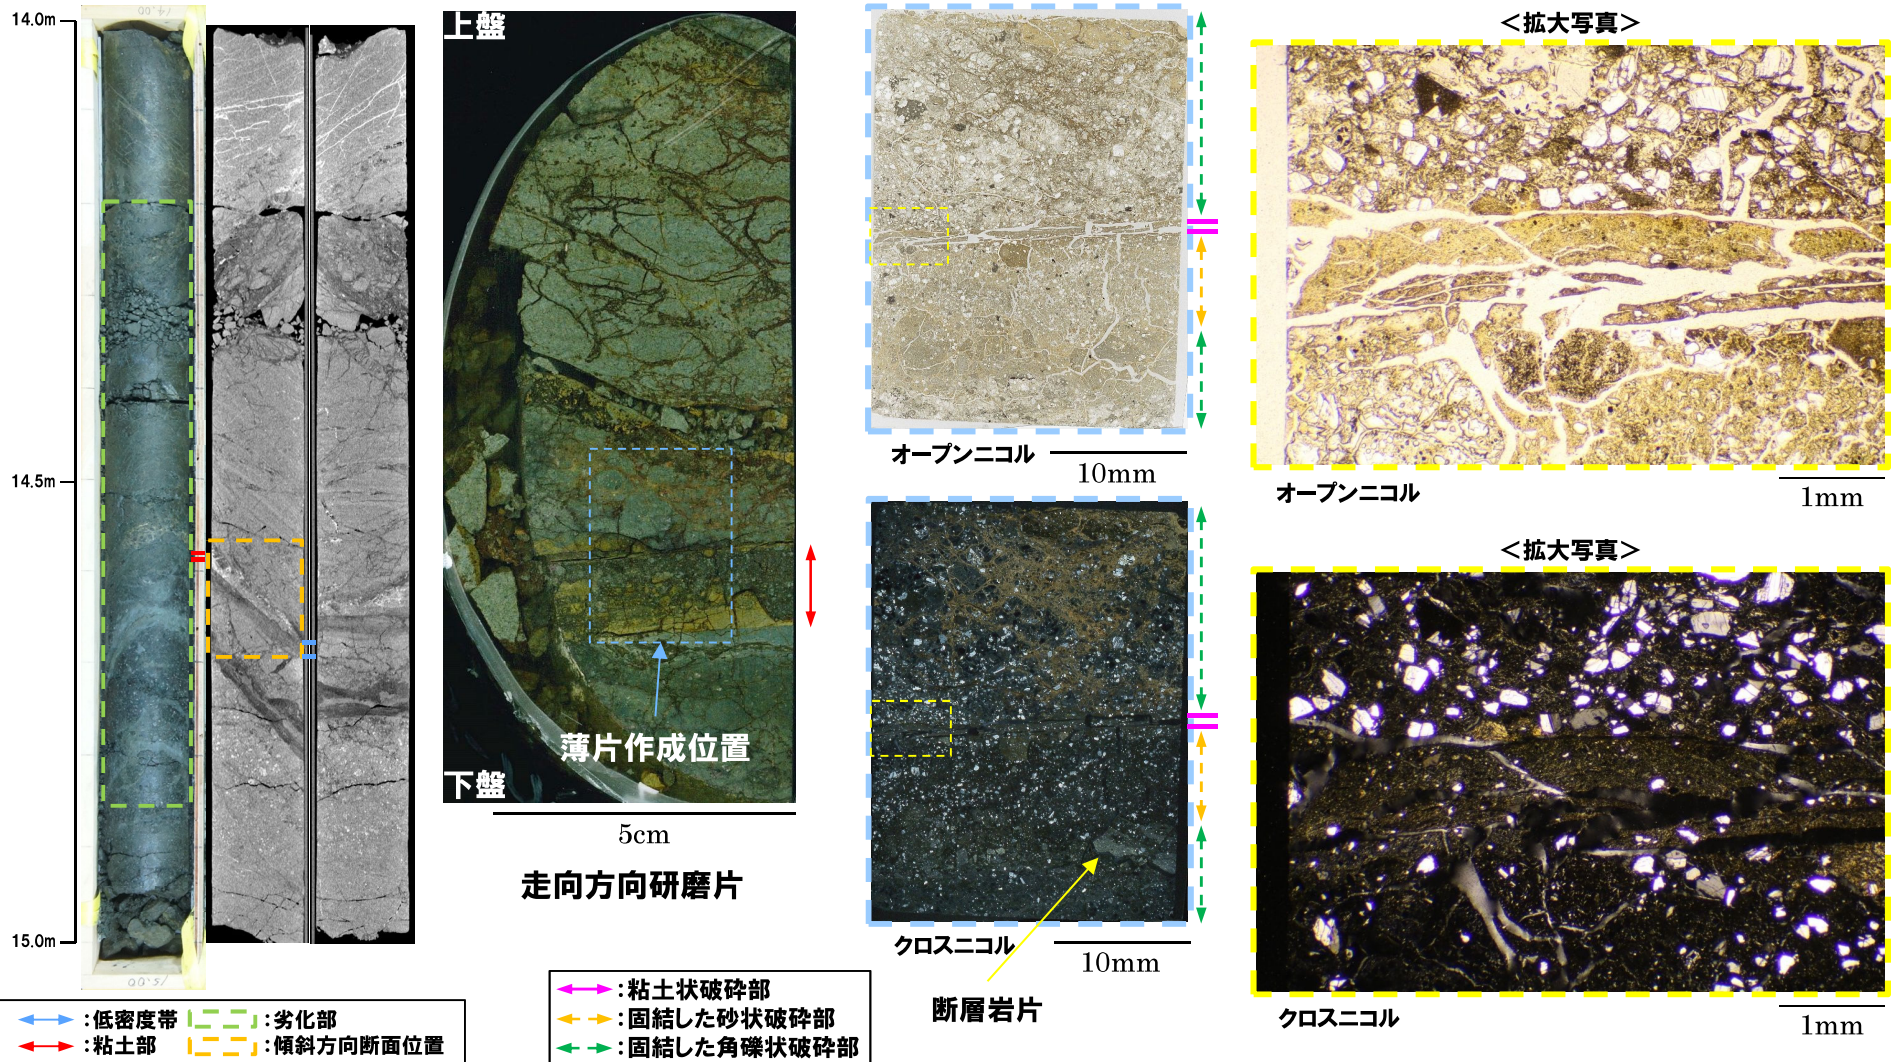
R1敷地-2' ボーリング (14.57m) - 走向方向薄片観察結果 (1/2) -

- 約1mmの幅で粘土状破碎部が直線的に連続する。
- 変位センスを示す明瞭な複合面構造は認められない。
- 下盤には破碎した断層岩片が認められる。

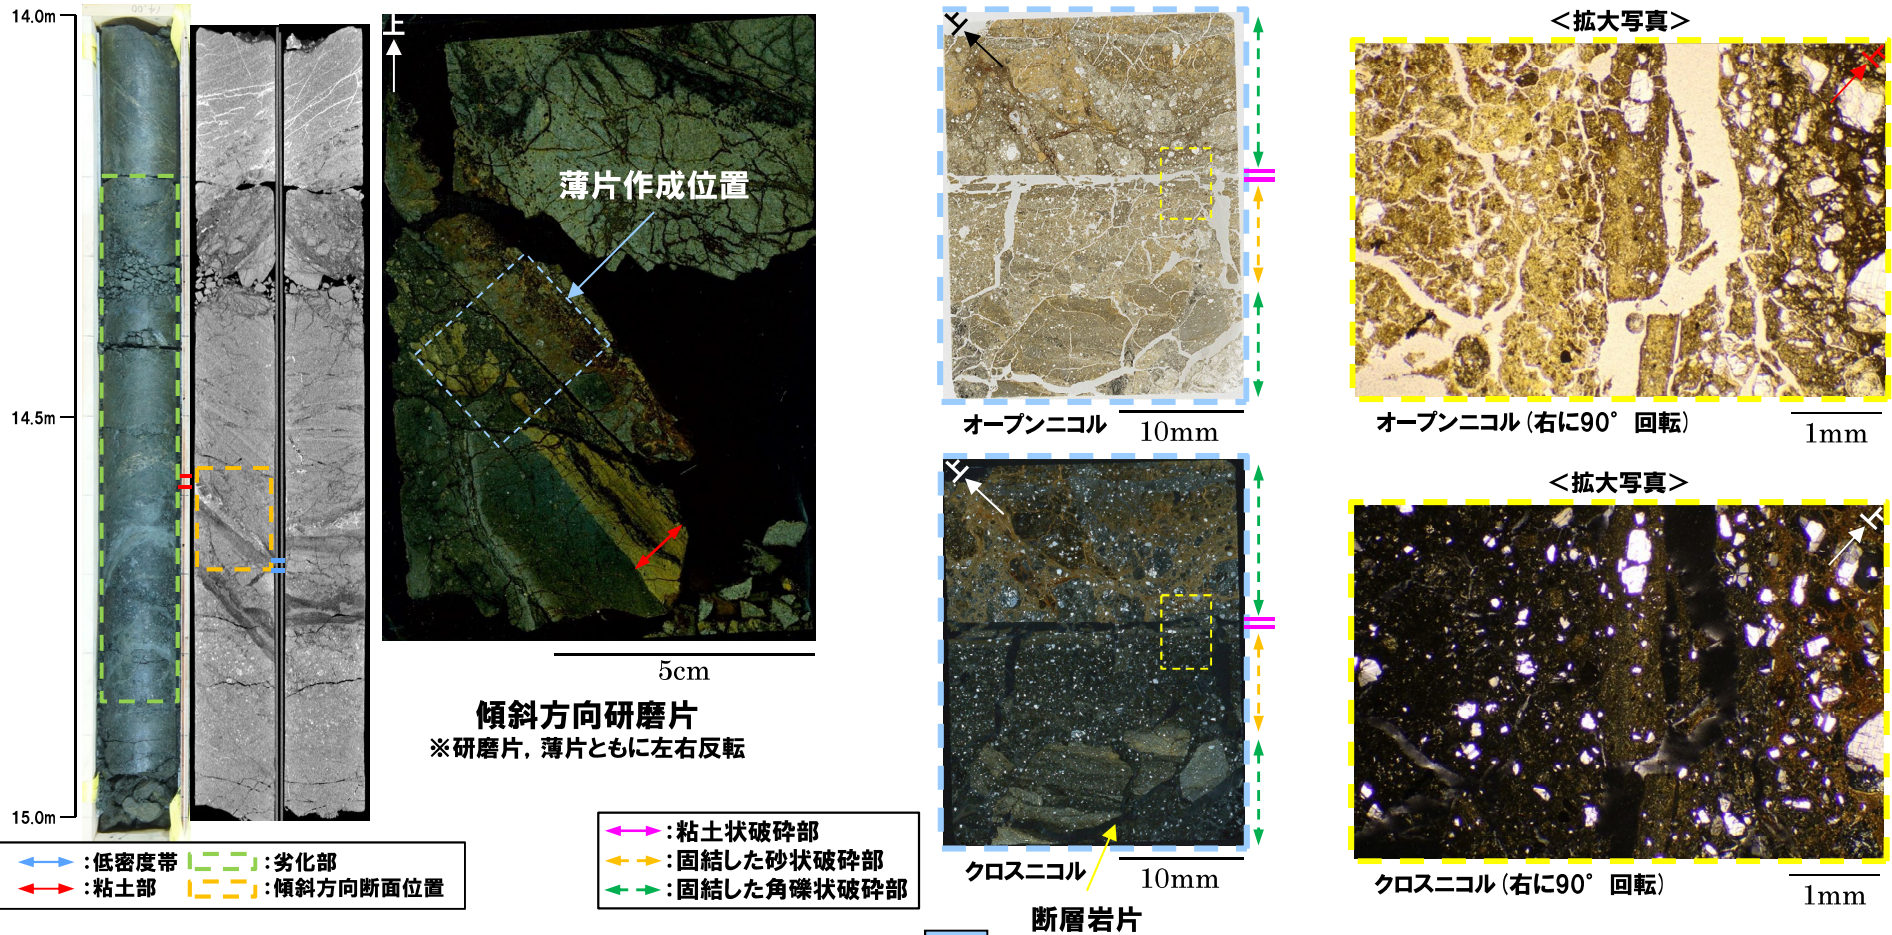
R1敷地-2' ボーリング (14.57m) - 傾斜方向薄片観察結果 (1/2) -

- 約1mmの幅で粘土状破碎部が直線的に連続する。
- あまり明瞭ではないものの、逆断層センスを示すP面や鉱物片の配列が認められる。
- 下盤には破碎した断層岩片が認められる。

○ X線CT画像観察, 条線観察及び薄片観察の結果, 当該粘土部はF-1断層の最新活動部であると判断される。

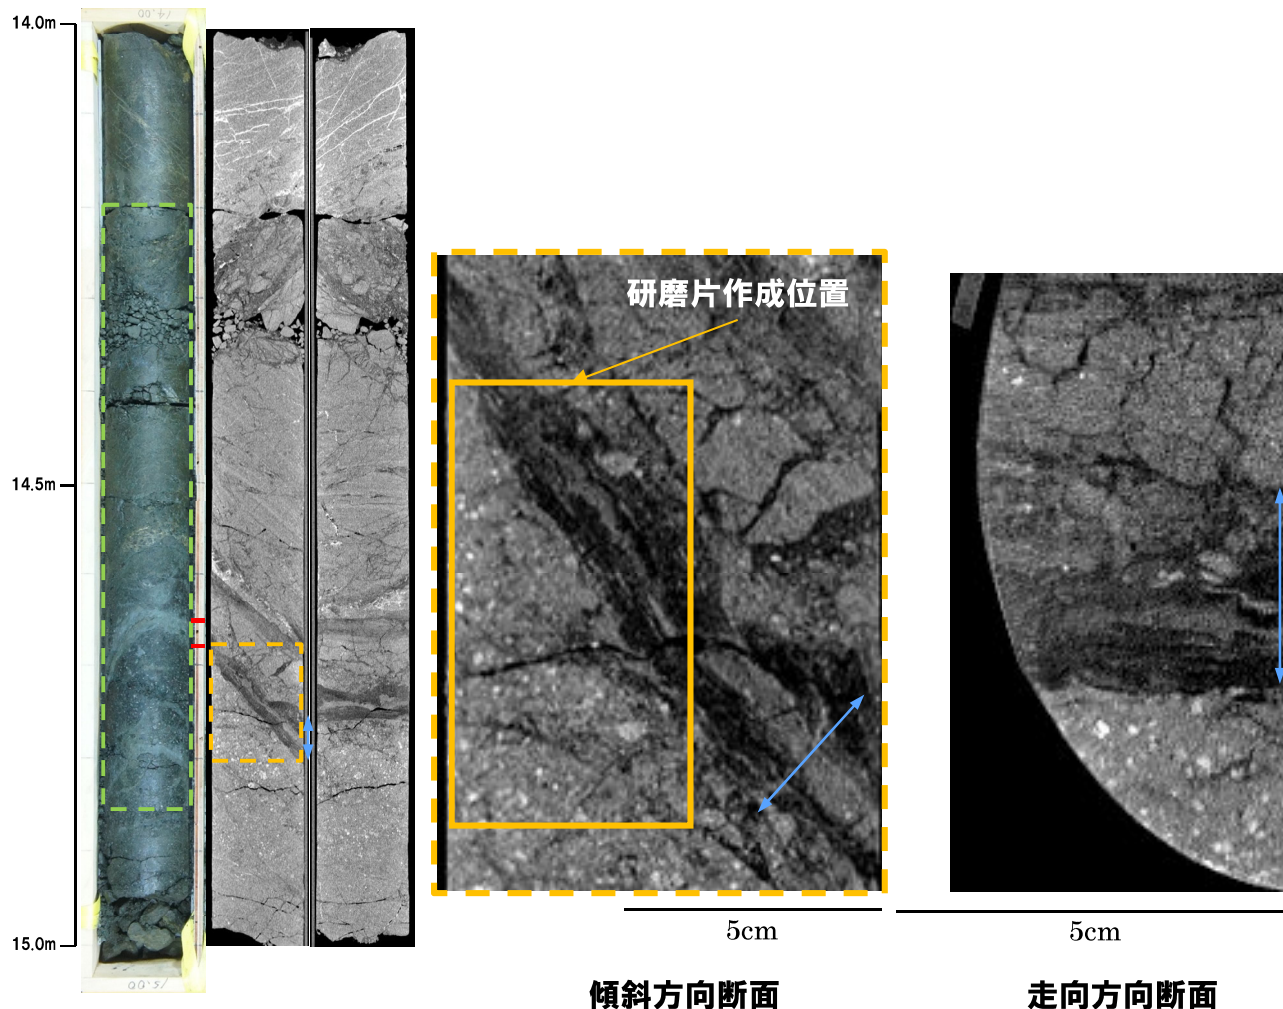
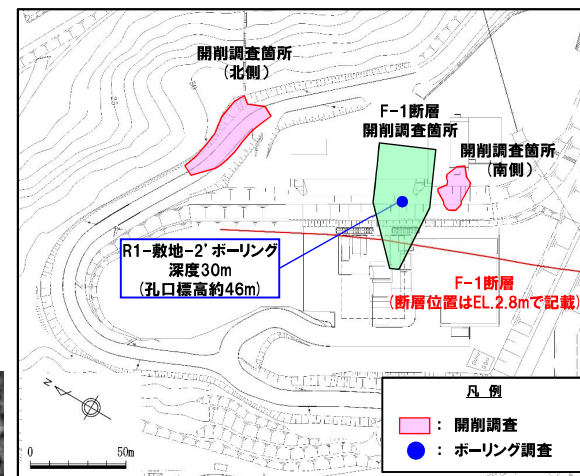
R1敷地-2' ボーリング (14.65m) -X線CT画像観察結果-

○X線CT画像観察の結果, 低密度帯が認められる。

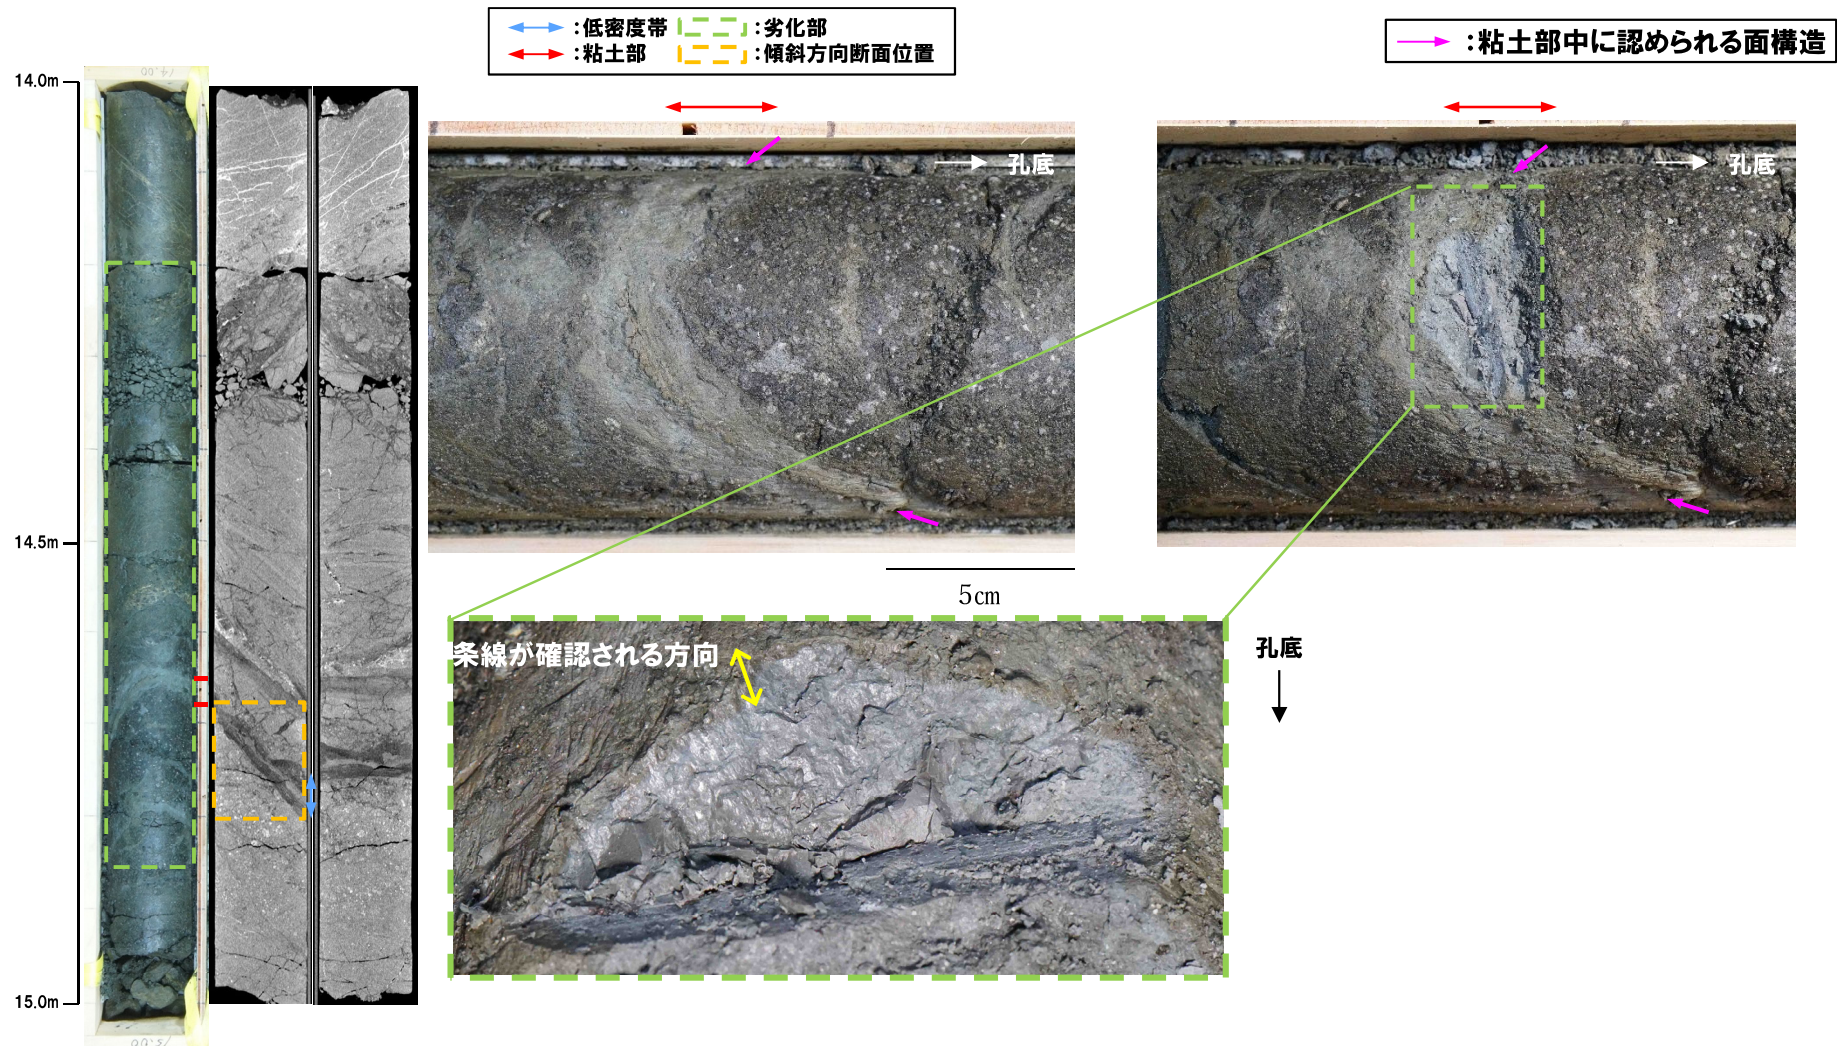
R1敷地-2' ボーリング (14.65m) - 条線観察結果 -

- 粘土部中に認められる面構造を深部側から浅部側へ観察を行った。
- 厚さ約15mmの軟質粘土の挟在が認められる。
- 最急勾配方向と約20° 斜交する条線が認められ、浅部から深部方向に読み直すとレイク角は70° Lとなる。

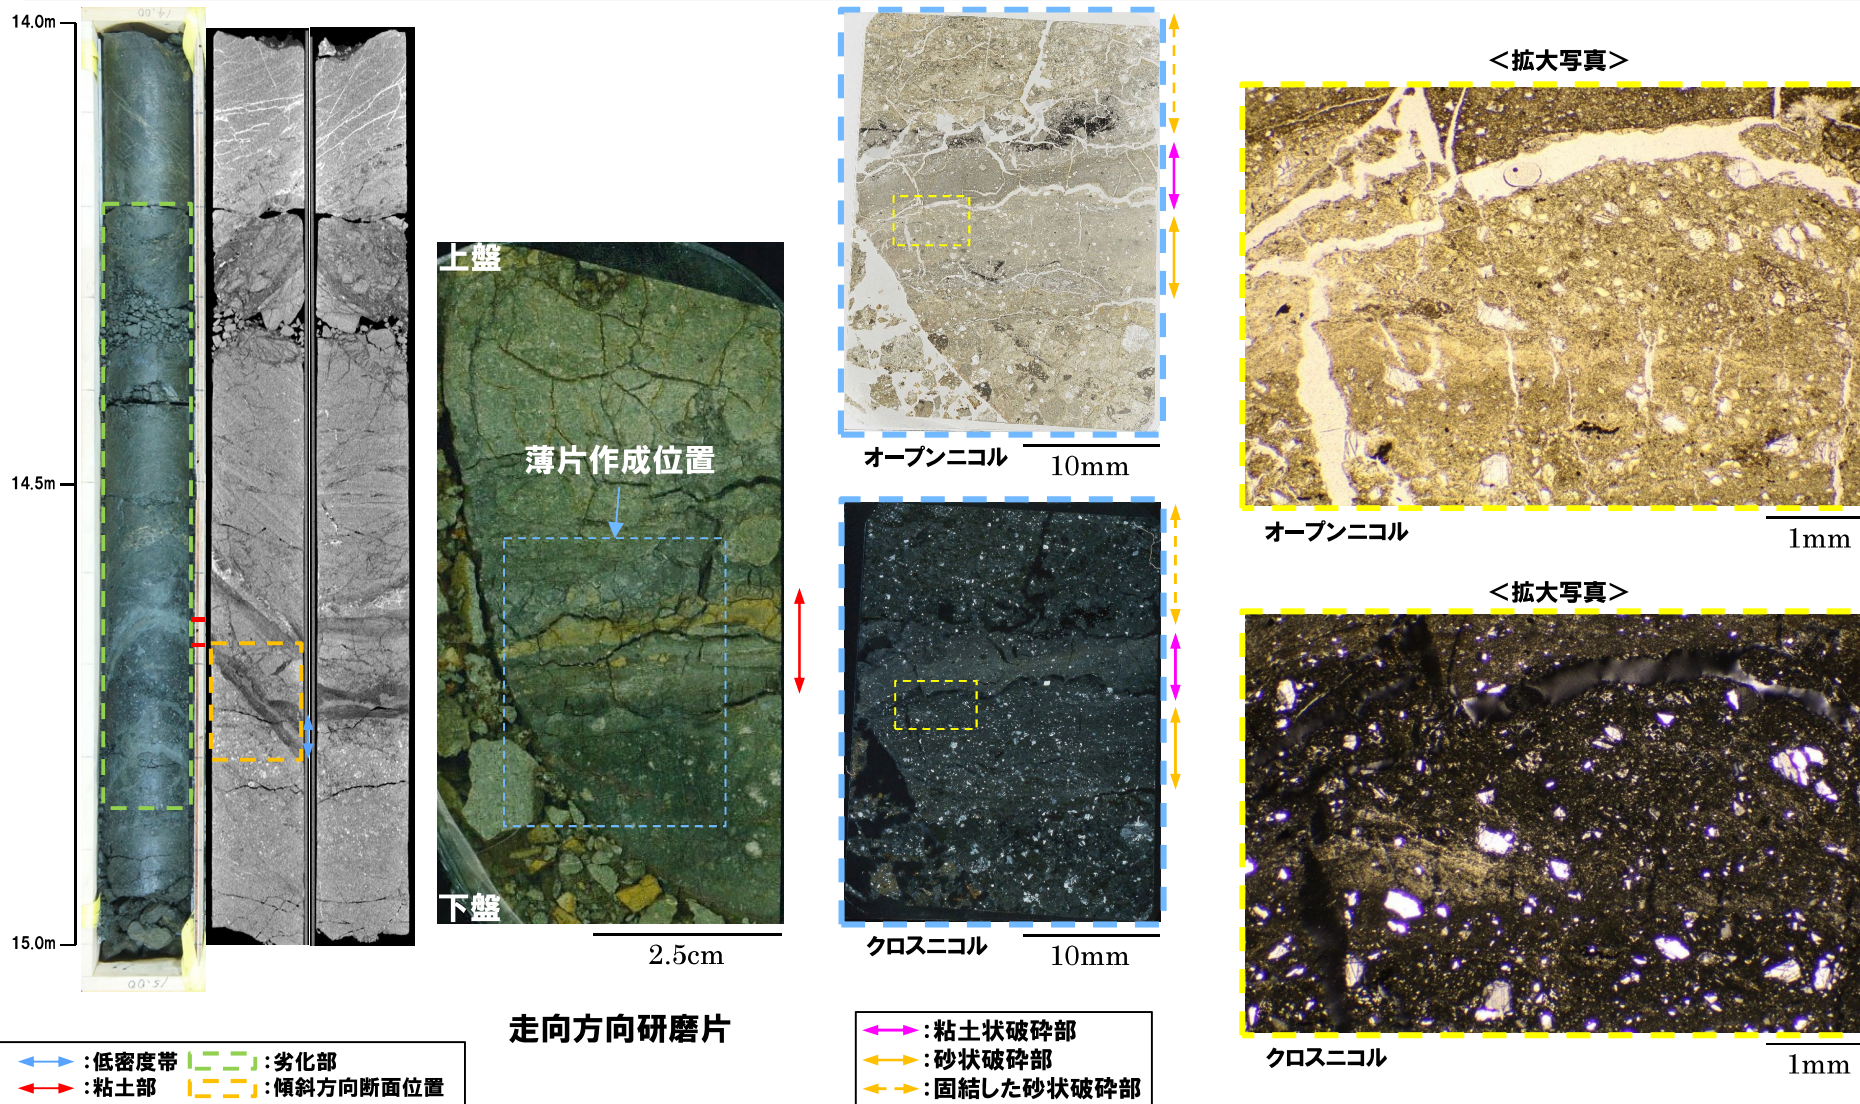
R1敷地-2' ボーリング (14.65m) - 走向方向薄片観察結果 (1/2) -

- 粘土状破碎部はやや不明瞭だが、直線的に連続する。
- 砂状破碎部は粘土状破碎部を伴わない高角な剪断面で変形を受けている。

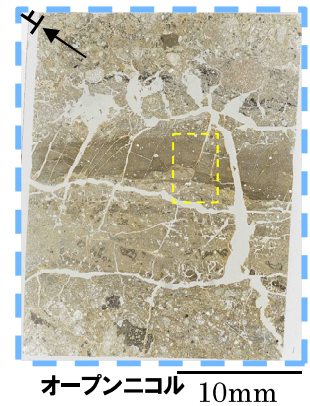
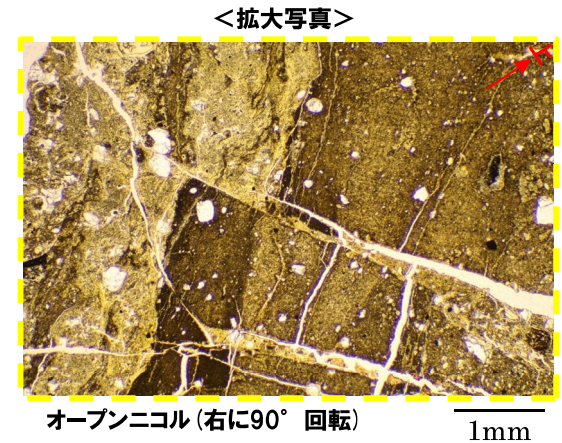
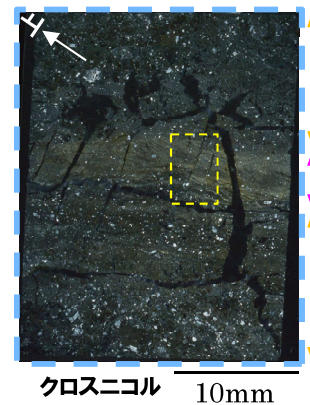
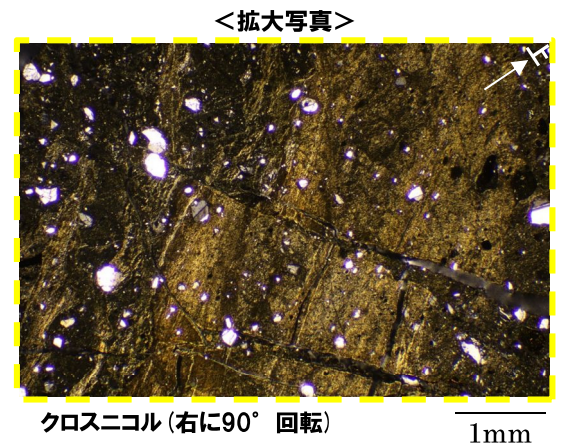
R1敷地-2' ボーリング (14.65m) - 傾斜方向薄片観察結果 (1/2) -

- 粘土状破碎部はやや不明瞭だが、直線的に分布する。
- 粘土状破碎部と砂状破碎部は粘土状破碎部を伴わない高角な剪断面で変位している。

○X線CT画像観察, 条線観察及び薄片観察の結果, 当該粘土部はF-1断層の最新活動部ではないものと判断される。

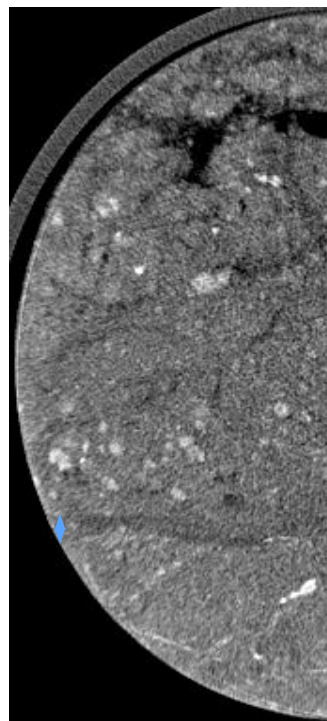
R1敷地-2' ボーリング (14.79m) -X線CT画像観察結果-

○X線CT画像観察の結果, 低密度帯が認められる。

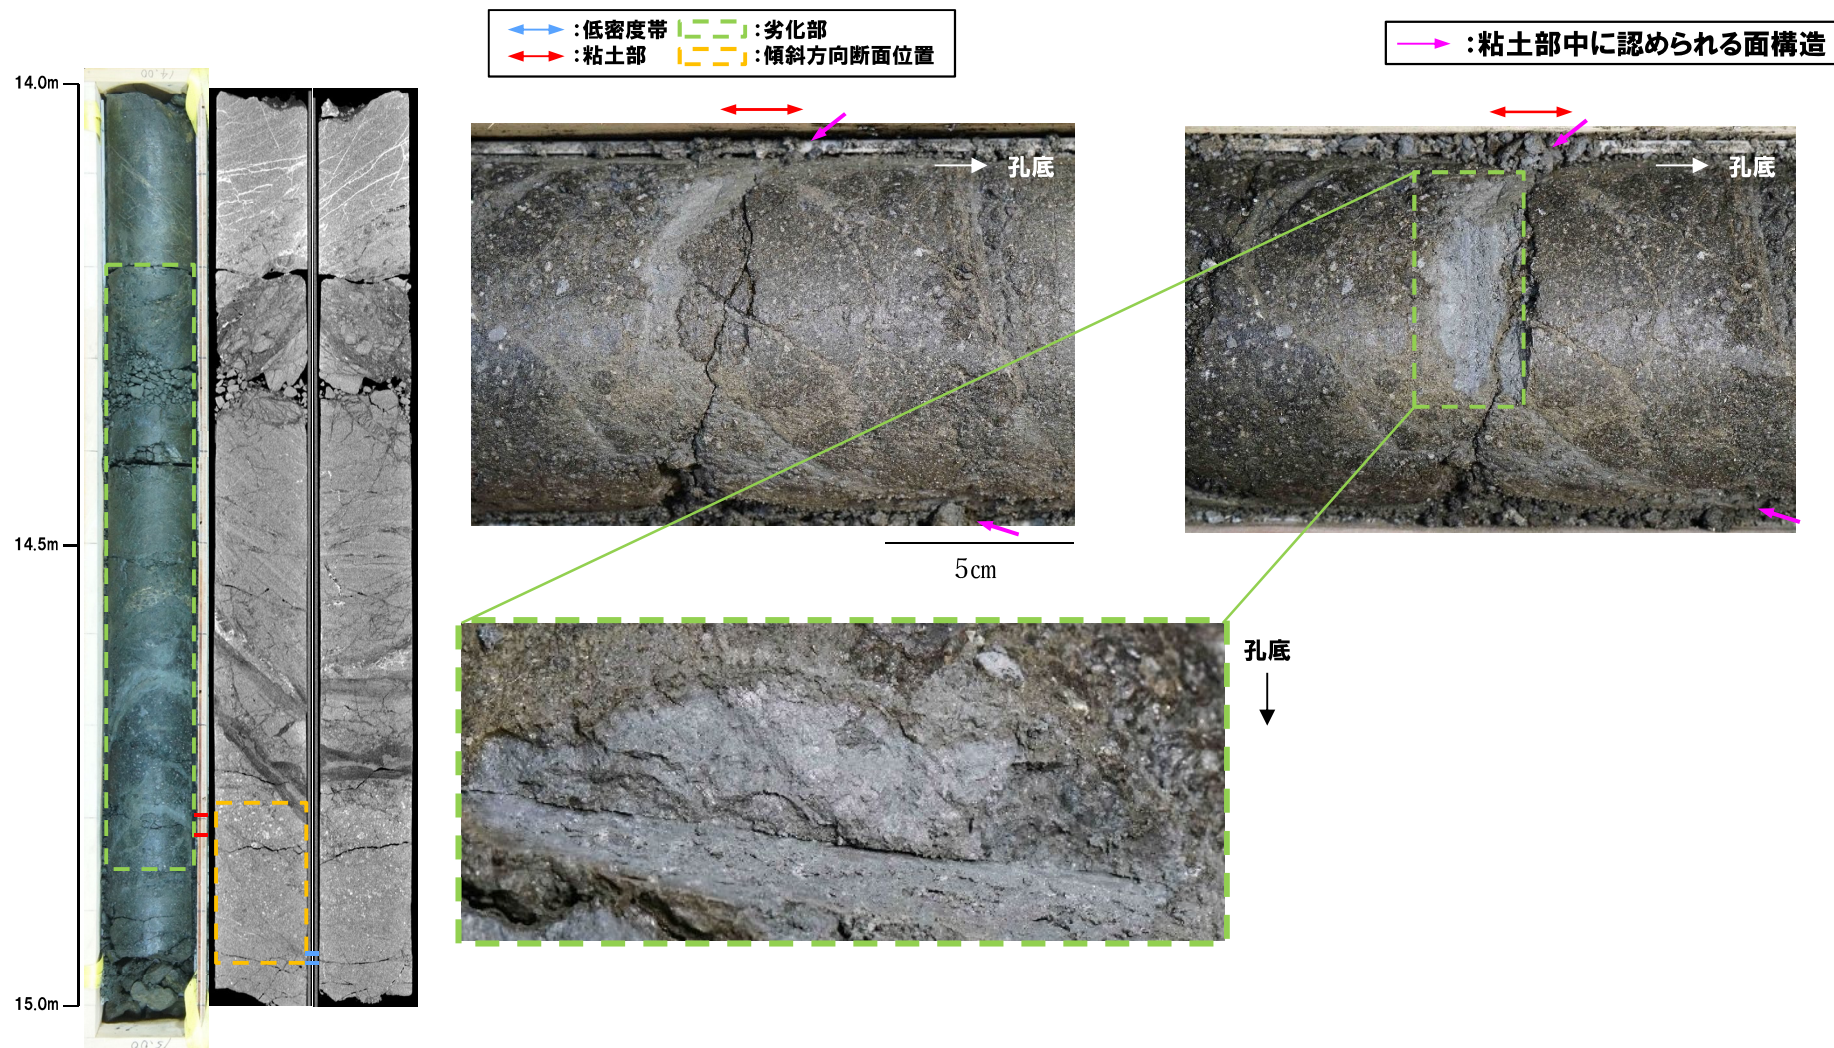
R1敷地-2' ボーリング (14.79m) - 条線観察結果 -

- 粘土部中に認められる面構造を深部側から浅部側へ観察を行った。
- 厚さ約1~8mmの軟質粘土の挟在が認められる。
- 当該面は平滑に剥離せず、条線及び鏡肌は認められない。

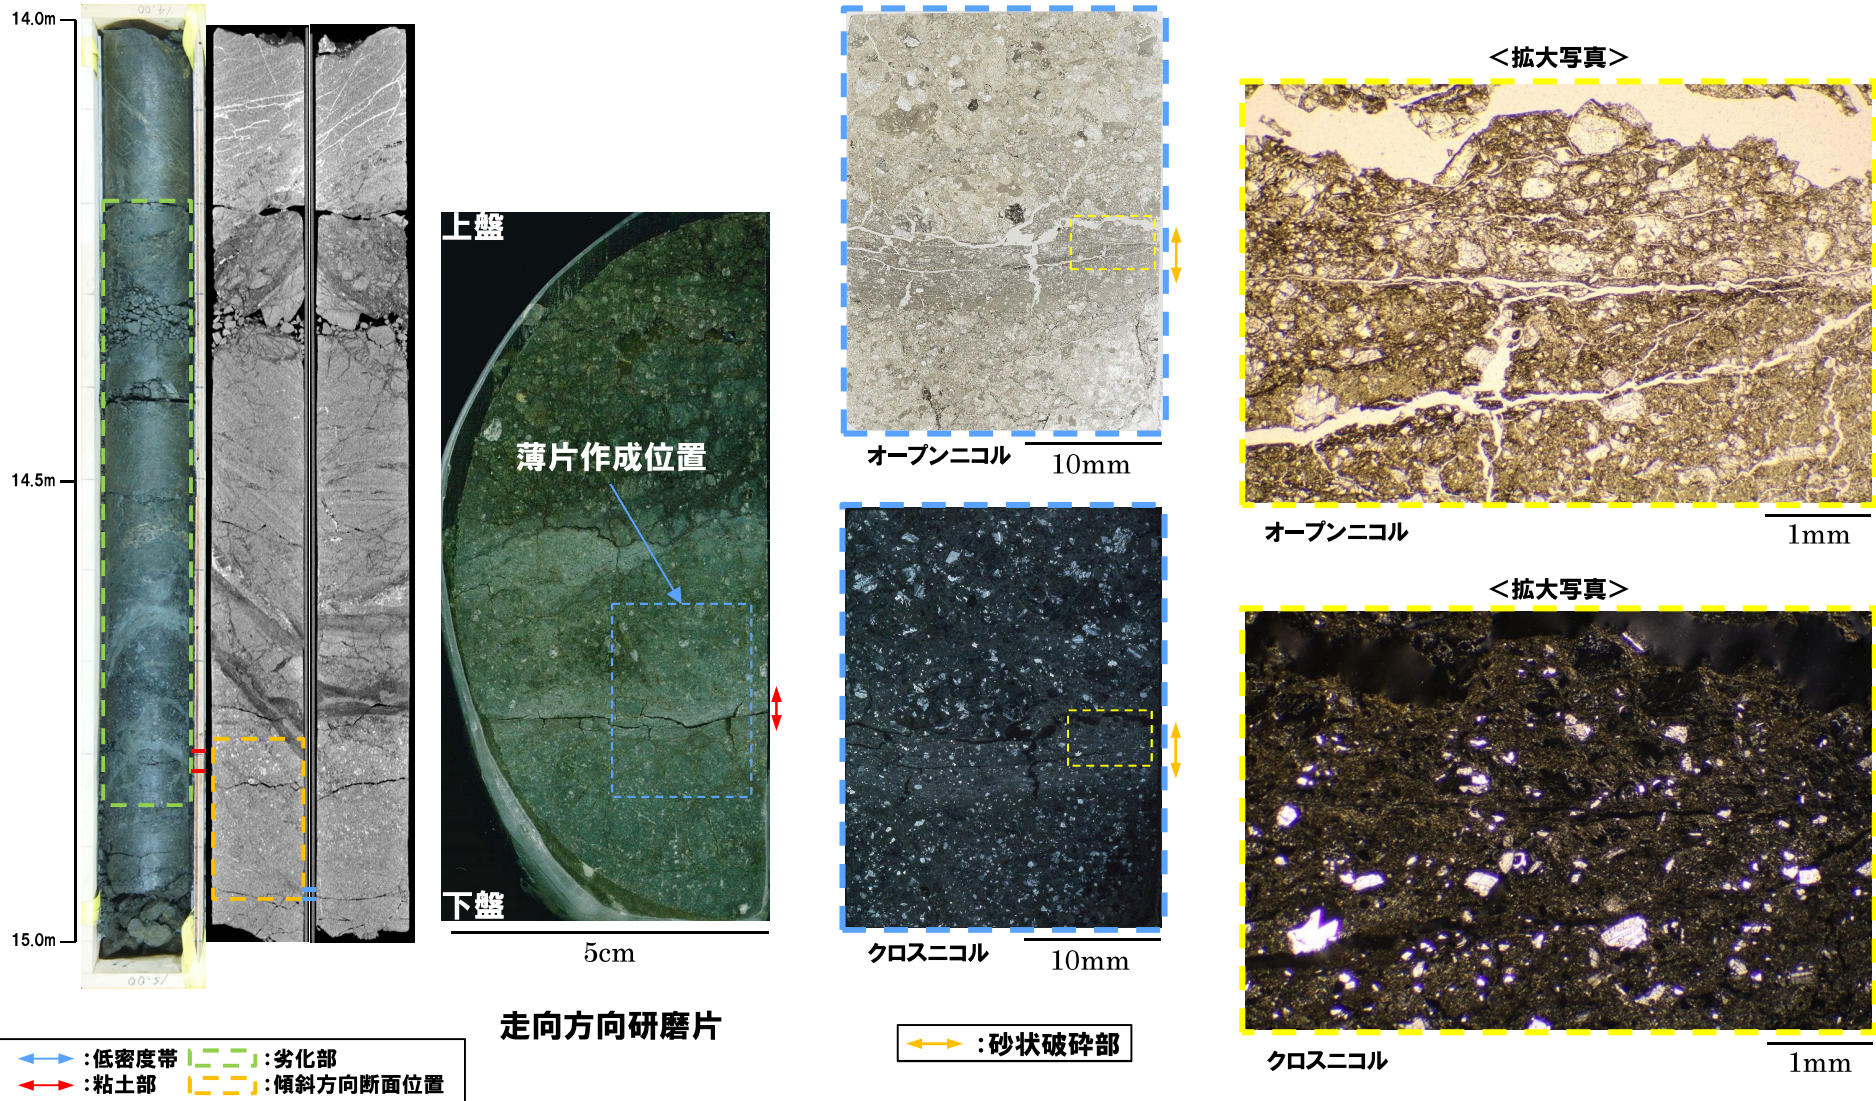
R1敷地-2' ボーリング (14.79m) - 走向方向薄片観察結果 (1/2) -

- 砂状破碎部は直線的に連続する。
- 変位センスを示す複合面構造は認められない。

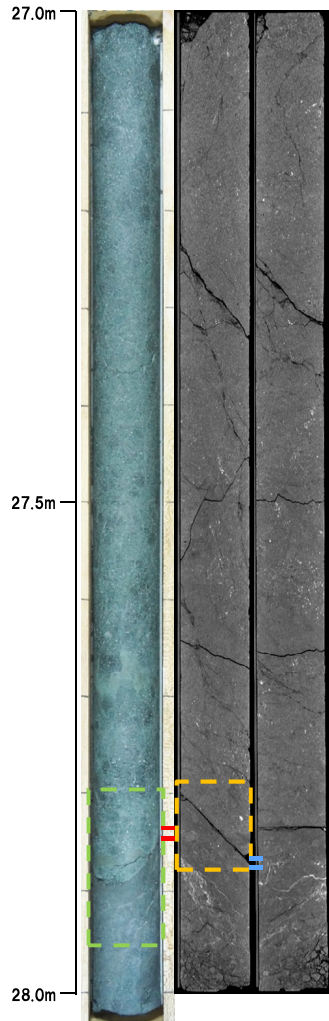
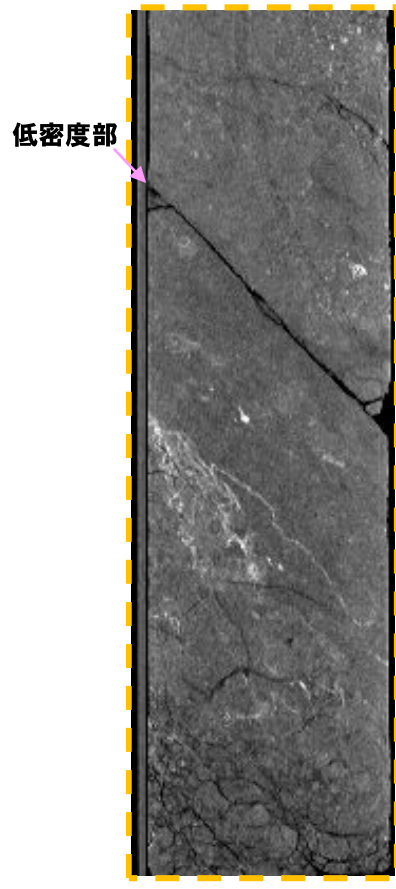
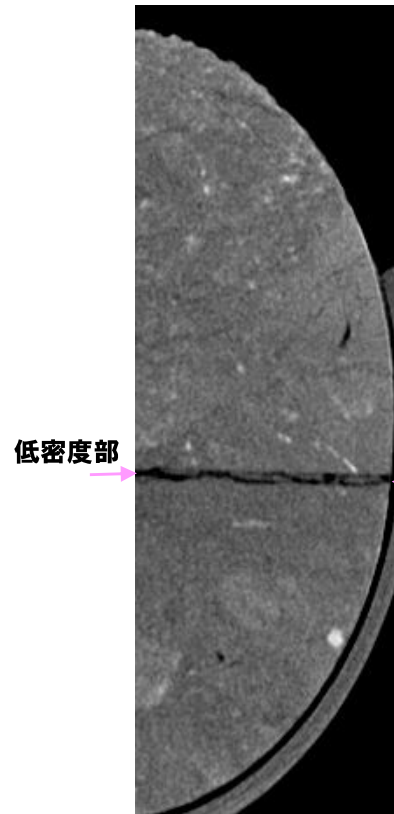
R1敷地-1ボーリング (27.89m) -X線CT画像観察結果-

○X線CT画像観察の結果, やや不明瞭なもの, 連続する直線的な低密度部が認められる。
