F-1断層の可能性を有する劣化部

R1敷地-4ボーリング (48.39m) - 傾斜方向薄片観察結果 (2/2) -

R1敷地-4ボーリング (49.45m) -X線CT画像観察結果-

R1敷地-5ボーリング-まとめ-

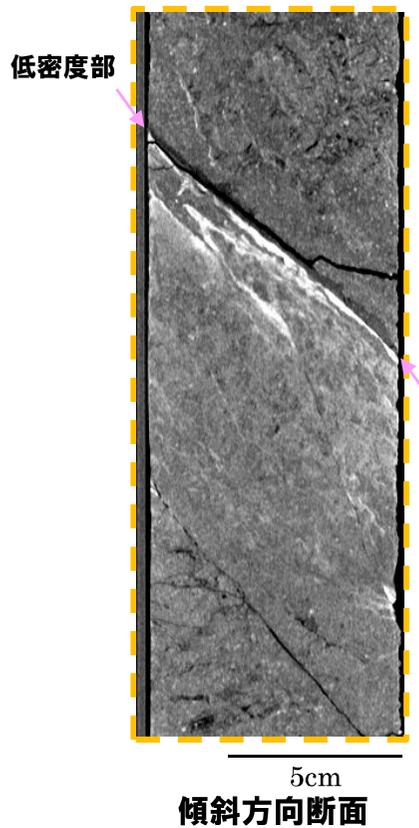
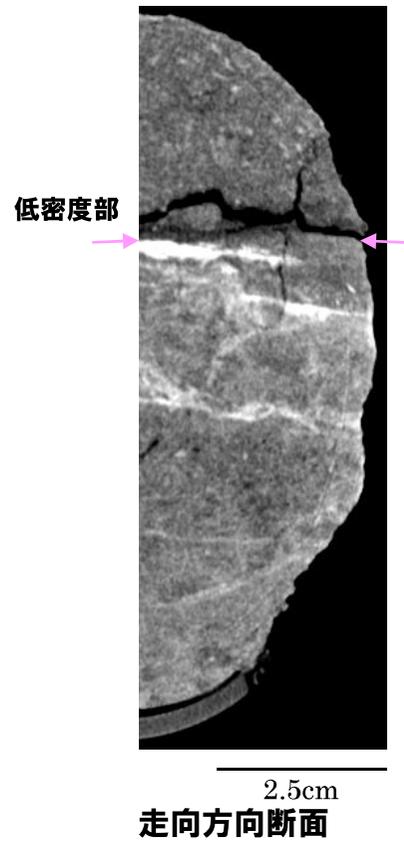
○X線CT画像観察の結果, 連続する直線的な低密度部が認められる。

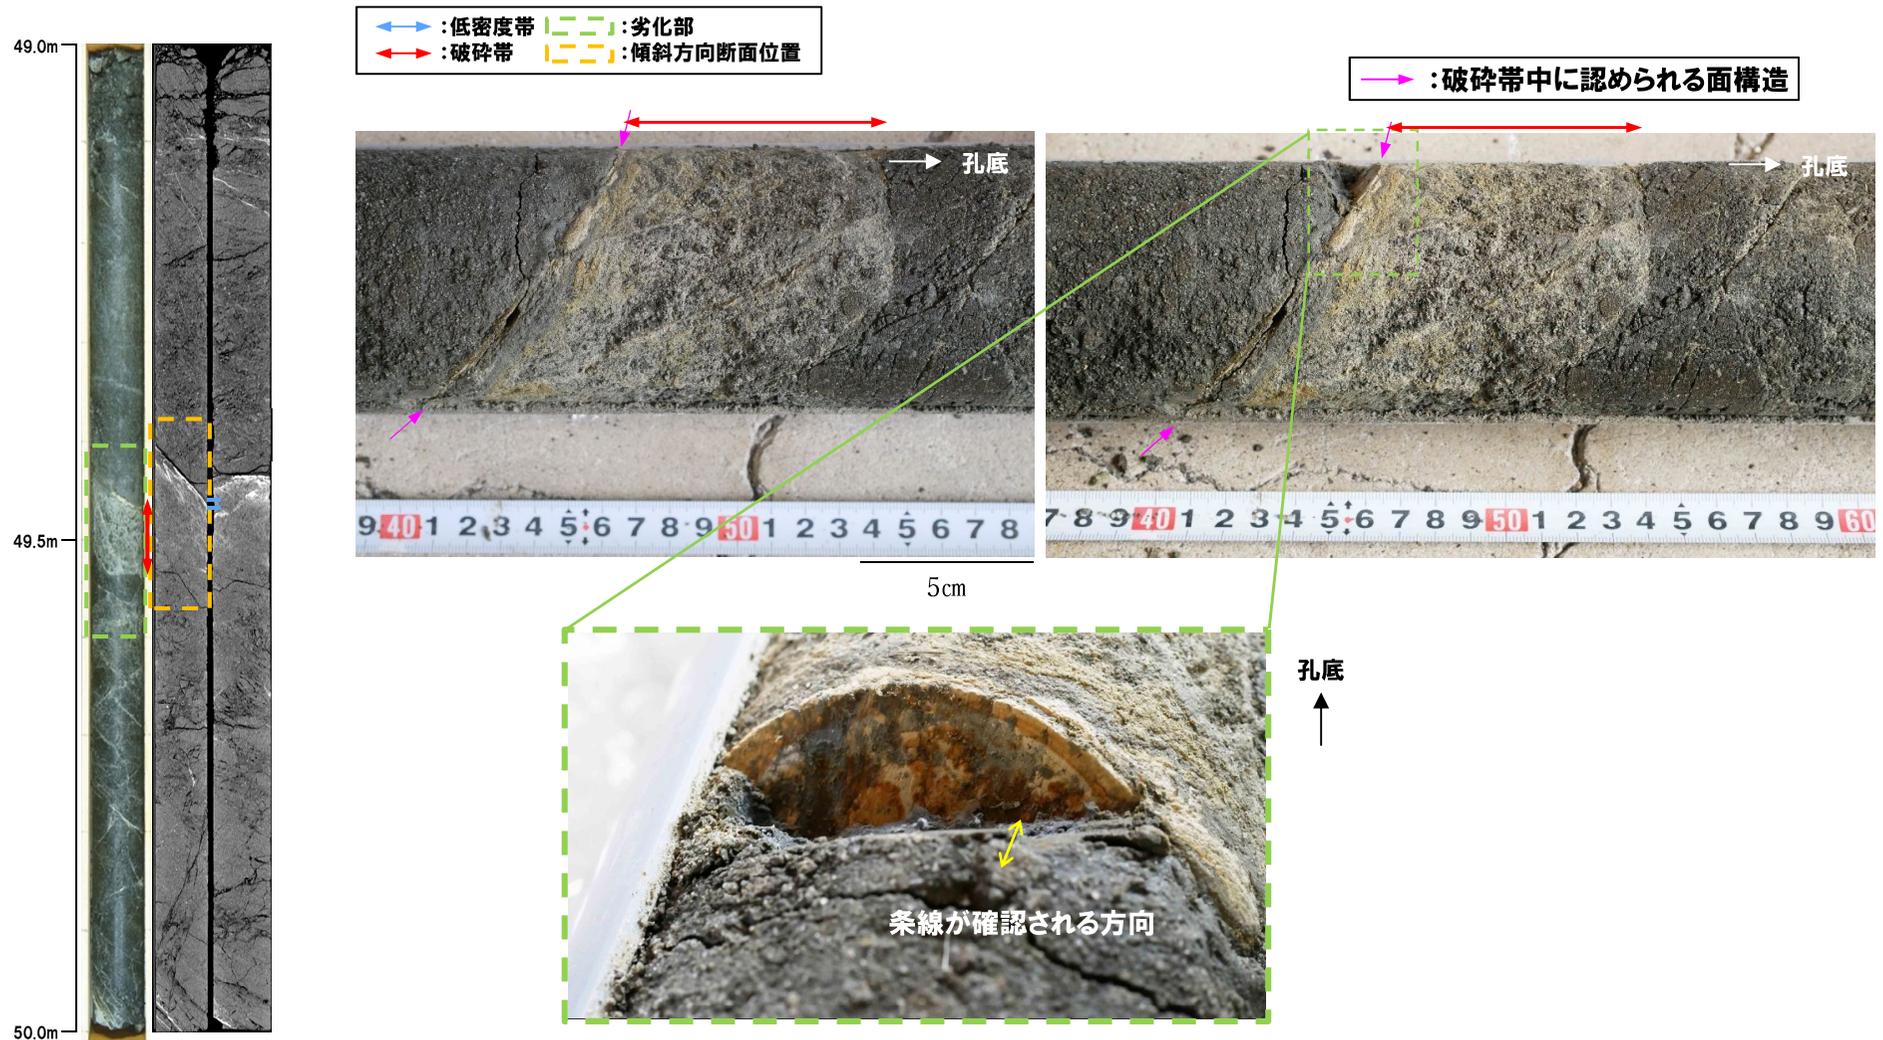
R1敷地-4ボーリング(49.45m)-条線観察結果-

- 破碎帯中に認められる面構造を浅部側から深部側へ観察を行った。
- 厚さ約7~11mmの軟質粘土の挟在が認められる。
- 最急勾配方向と約15° 斜交する条線が認められ、浅部から深部方向に読み直すとレイク角は75° Lとなる。

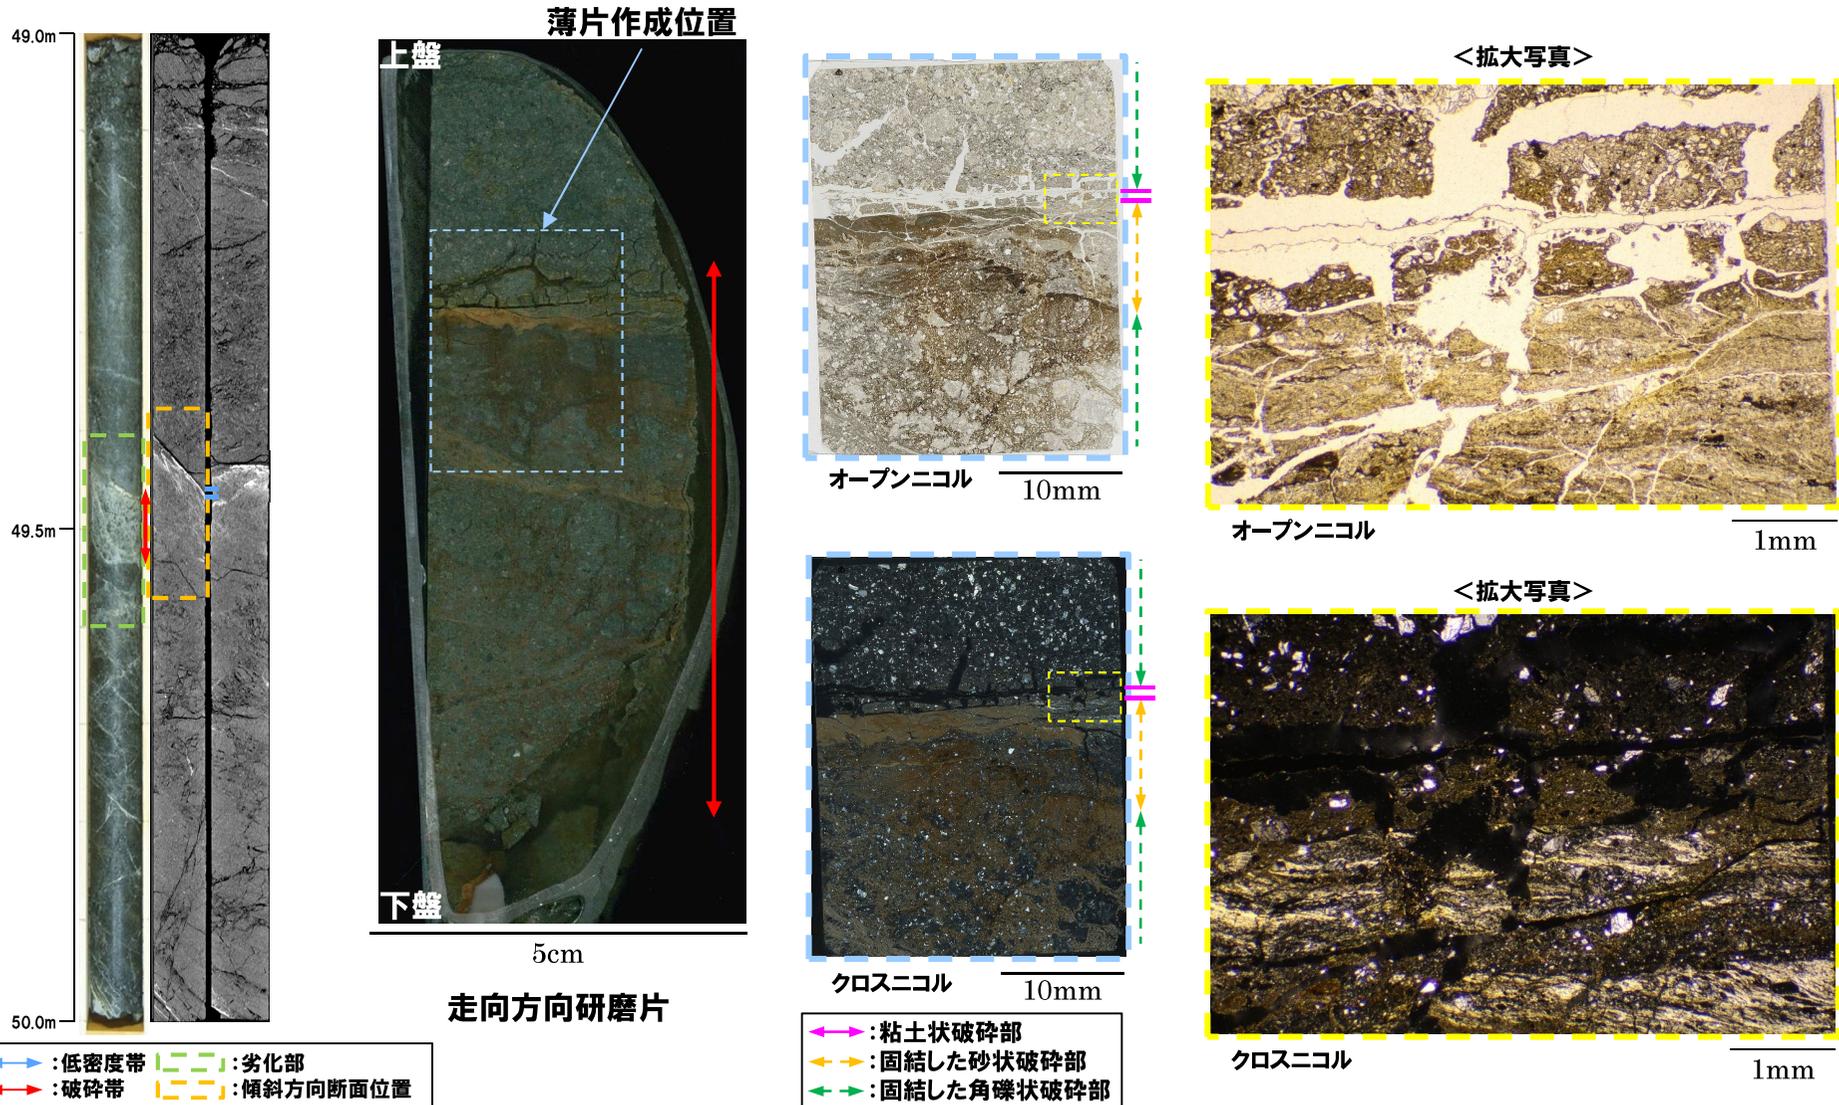
R1敷地-4ボーリング (49.45m) - 走向方向薄片観察結果 (1/2) -

- 粘土状破碎部はやや不明瞭なもの、直線的に分布する。
- 変位センスを示す明瞭な複合面構造は認められない。

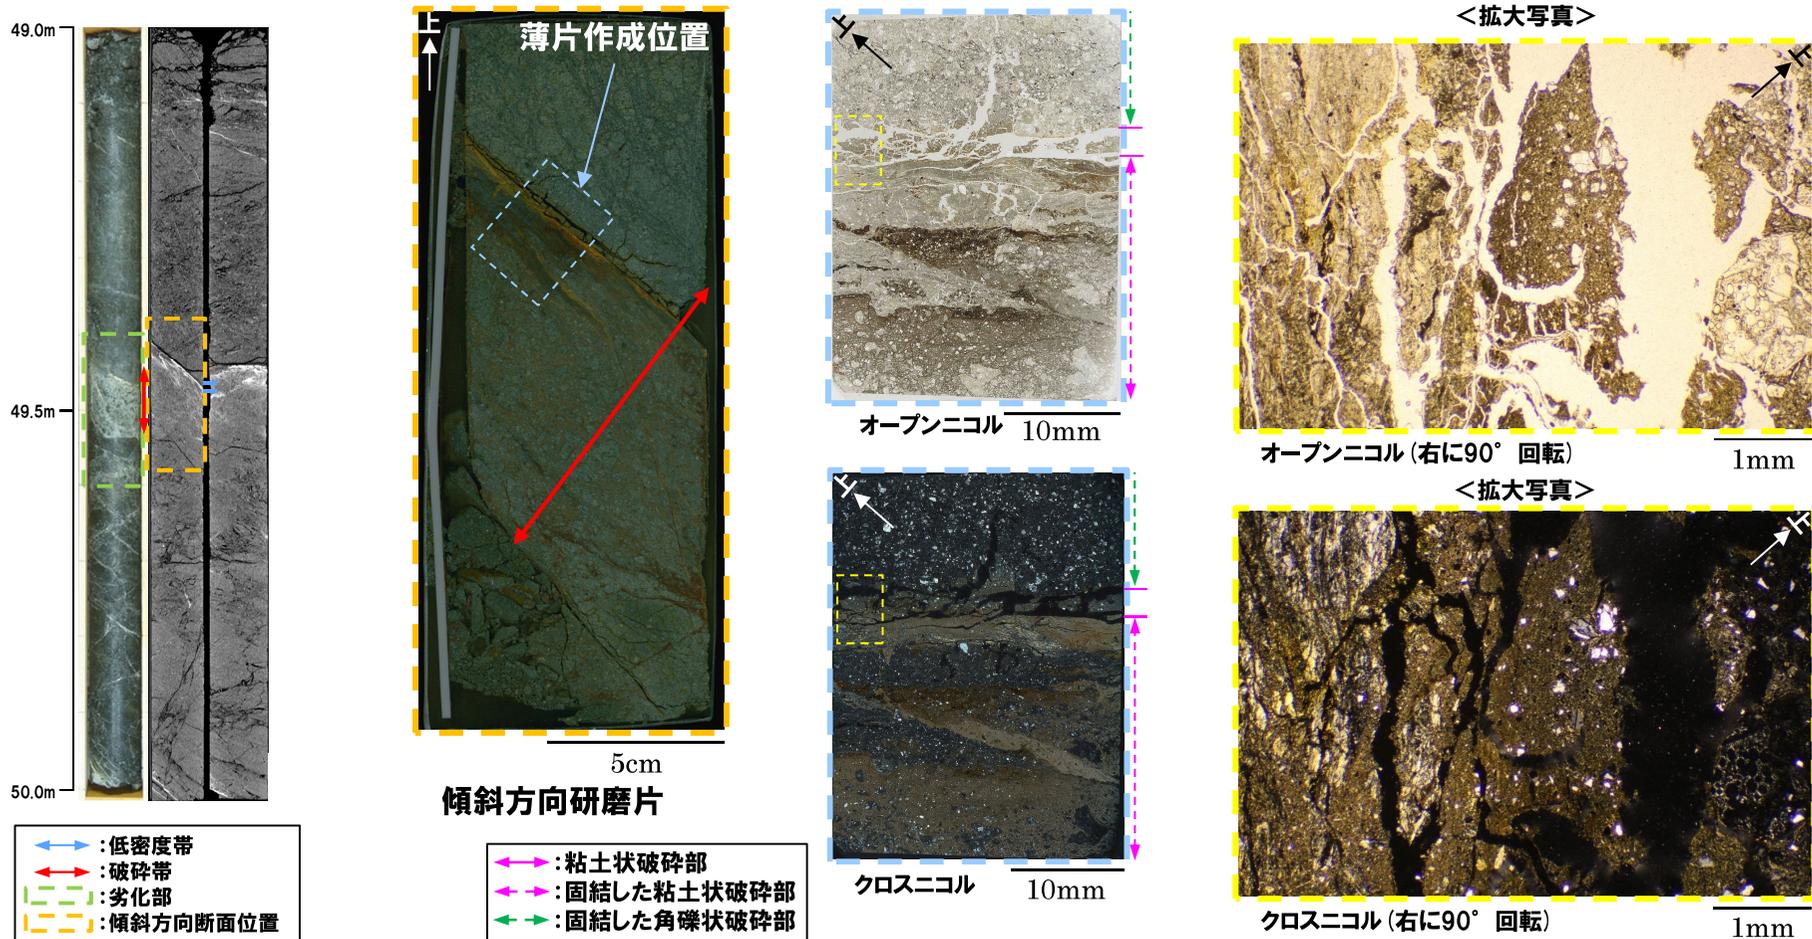
R1敷地-4ボーリング (49.45m) - 傾斜方向薄片観察結果 (1/2) -

- 粘土状破碎部はやや不明瞭なものの、直線的に分布する。
- 粘土状破碎部周辺及びその上盤側では、逆断層センスを示す鉱物片の配列が認められる。

○X線CT画像観察, 条線観察及び薄片観察の結果, 当該破碎帯はF-1断層の最新活動部であると判断される。

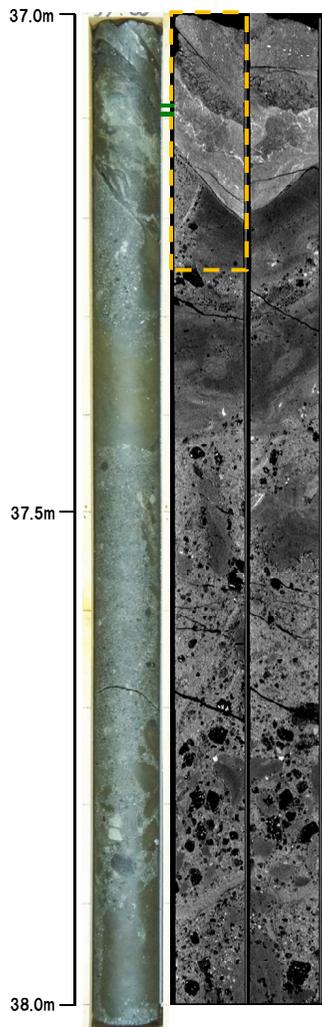
R1敷地-5ボーリング (37.04m) -X線CT画像観察結果-

○X線CT画像観察の結果, 連続する直線的な低密度部は認められない。

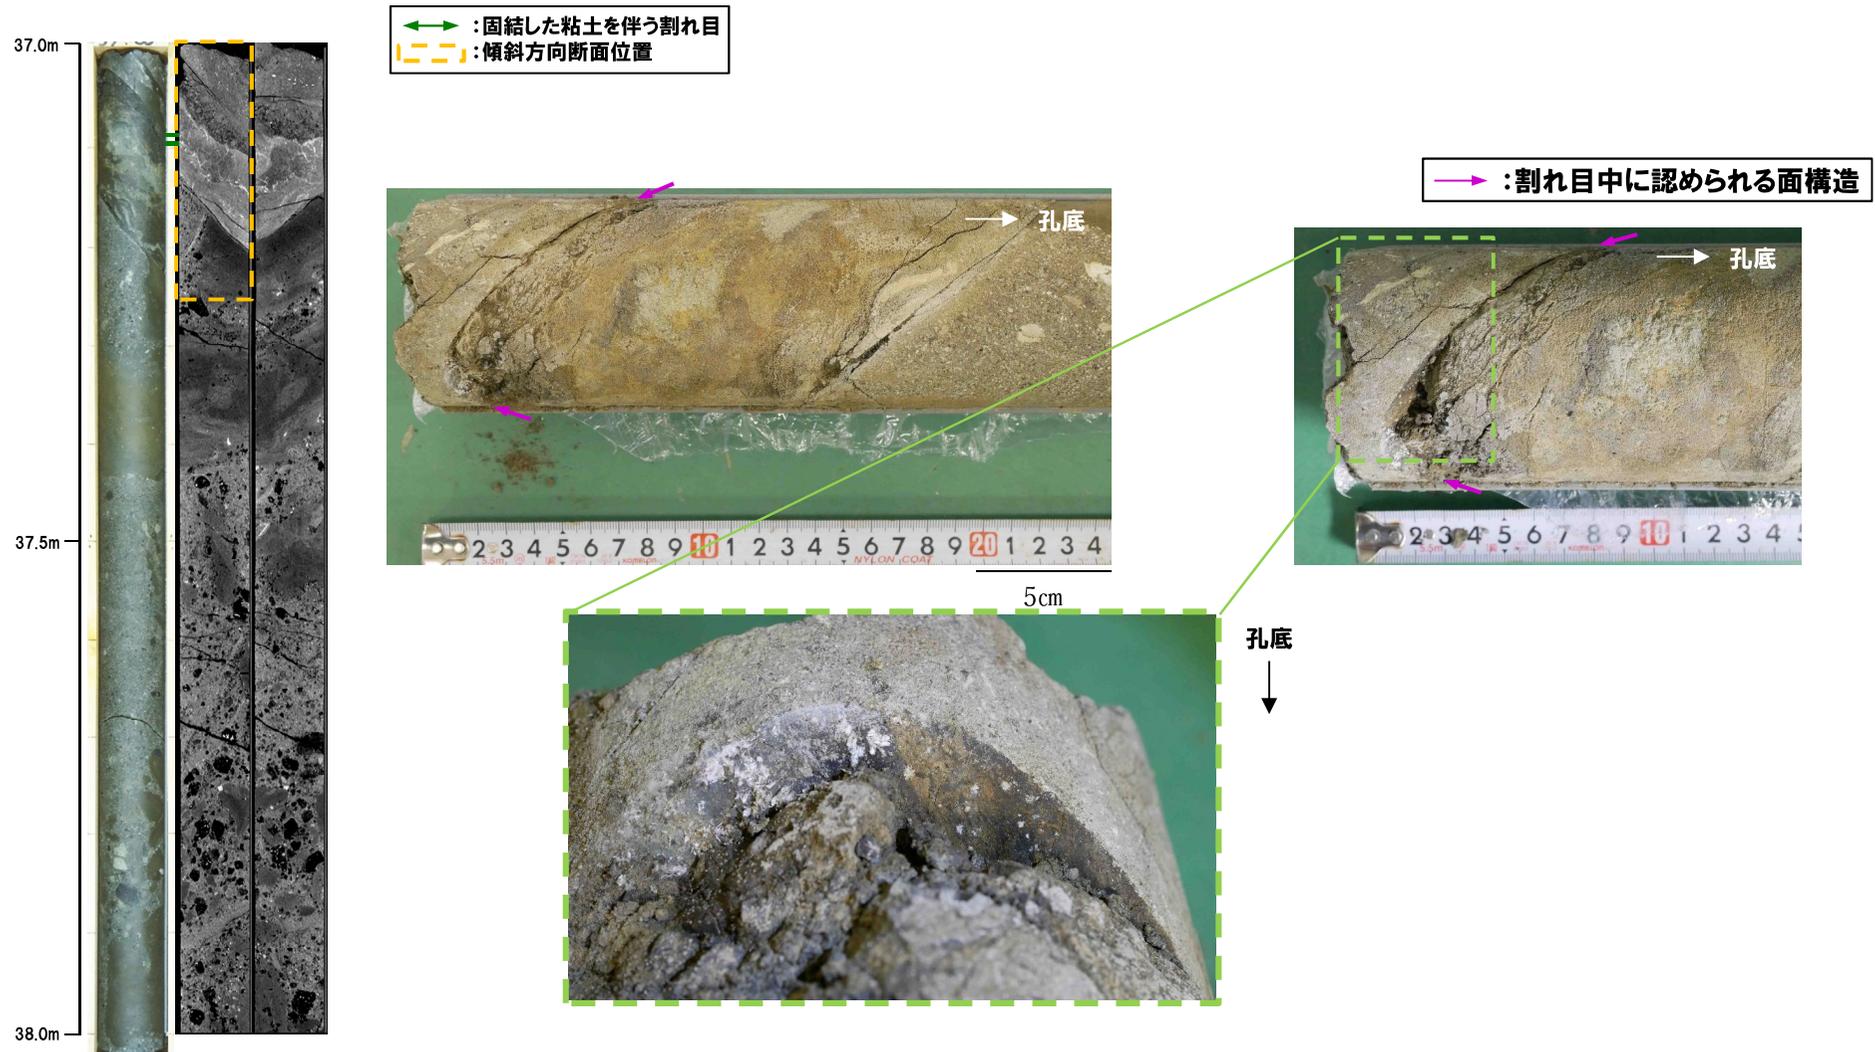
R1敷地-5ボーリング(37.04m)-条線観察結果-

- 割れ目中の面構造を深部側から浅部側へ観察を行った。
- 硬質粘土の挟在が認められる。
- 当該面は平滑に剥離するものの、条線及び鏡肌は認められない。

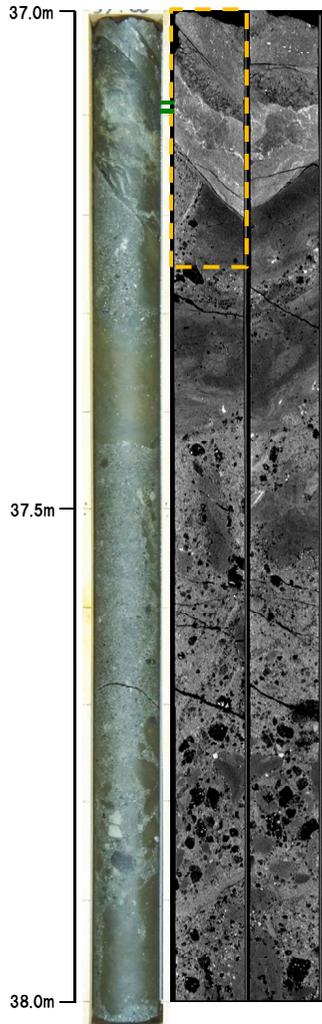
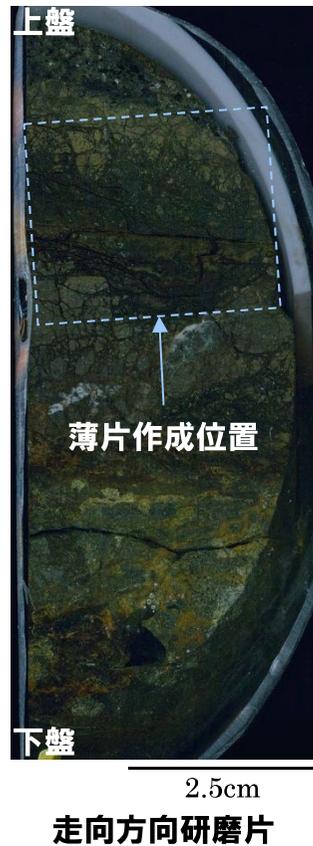
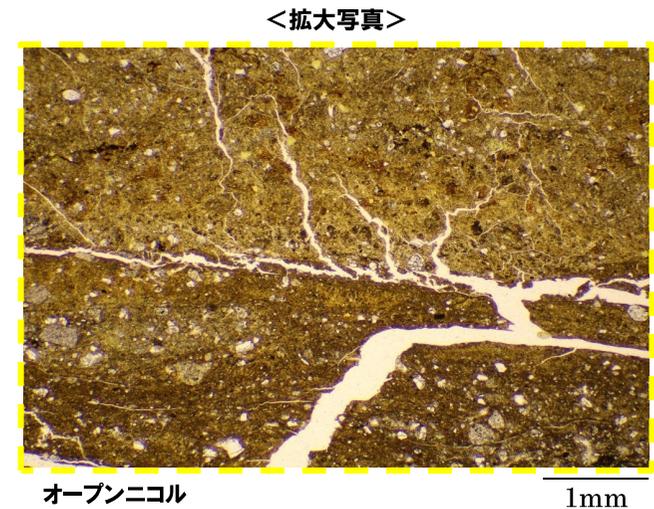
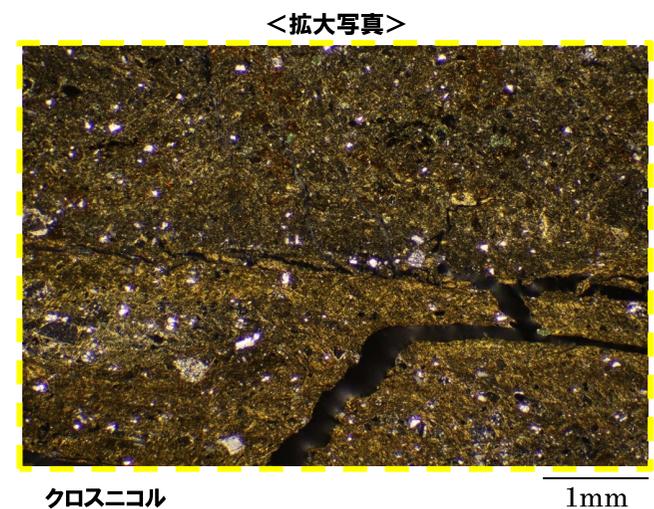
R1敷地-5ボーリング (37.04m) -走向方向薄片観察結果 (1/2) -

- 固結した粘土状破碎部は、直線的に分布する。
- 変位センスを示す明瞭な複合面構造は認められない。

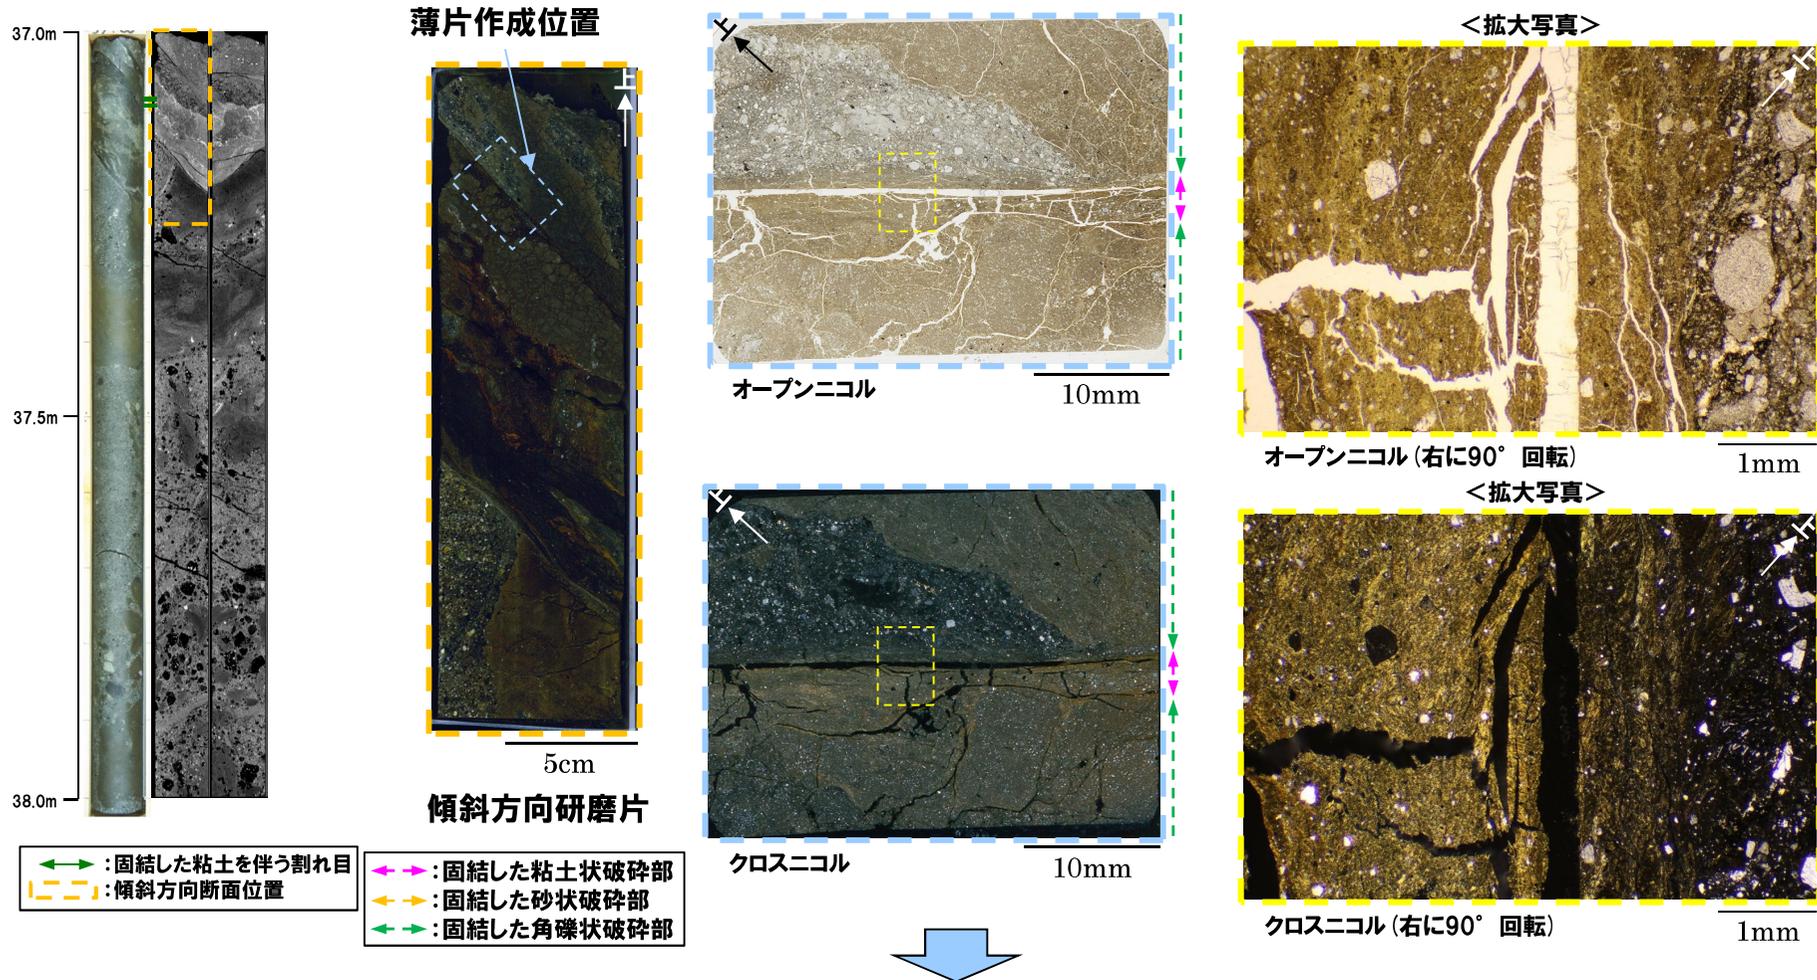
R1敷地-5ボーリング (37.04m) - 傾斜方向薄片観察結果 (1/2) -

- 固結した粘土状破碎部は直線的に連続し、周辺では細粒化が認められる。
- 粘土状破碎部周辺では、逆断層センスを示すP面が認められる。

○ 当該割れ目は、逆断層センスを示す複合面構造が認められるが、粘土は硬質であることが、X線CT画像観察においても確認されることから、当該割れ目が劣化部に認定されないとの評価は妥当と考えられる。

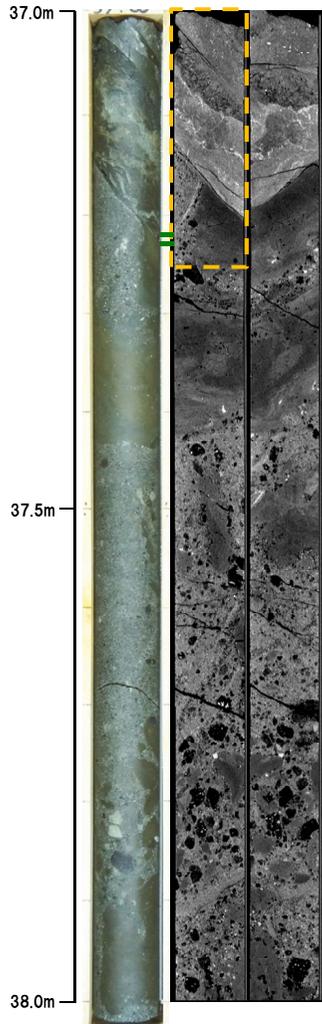
R1敷地-5ボーリング (37.19m) -X線CT画像観察結果-

○X線CT画像観察の結果, 連続する直線的な低密度部は認められない。

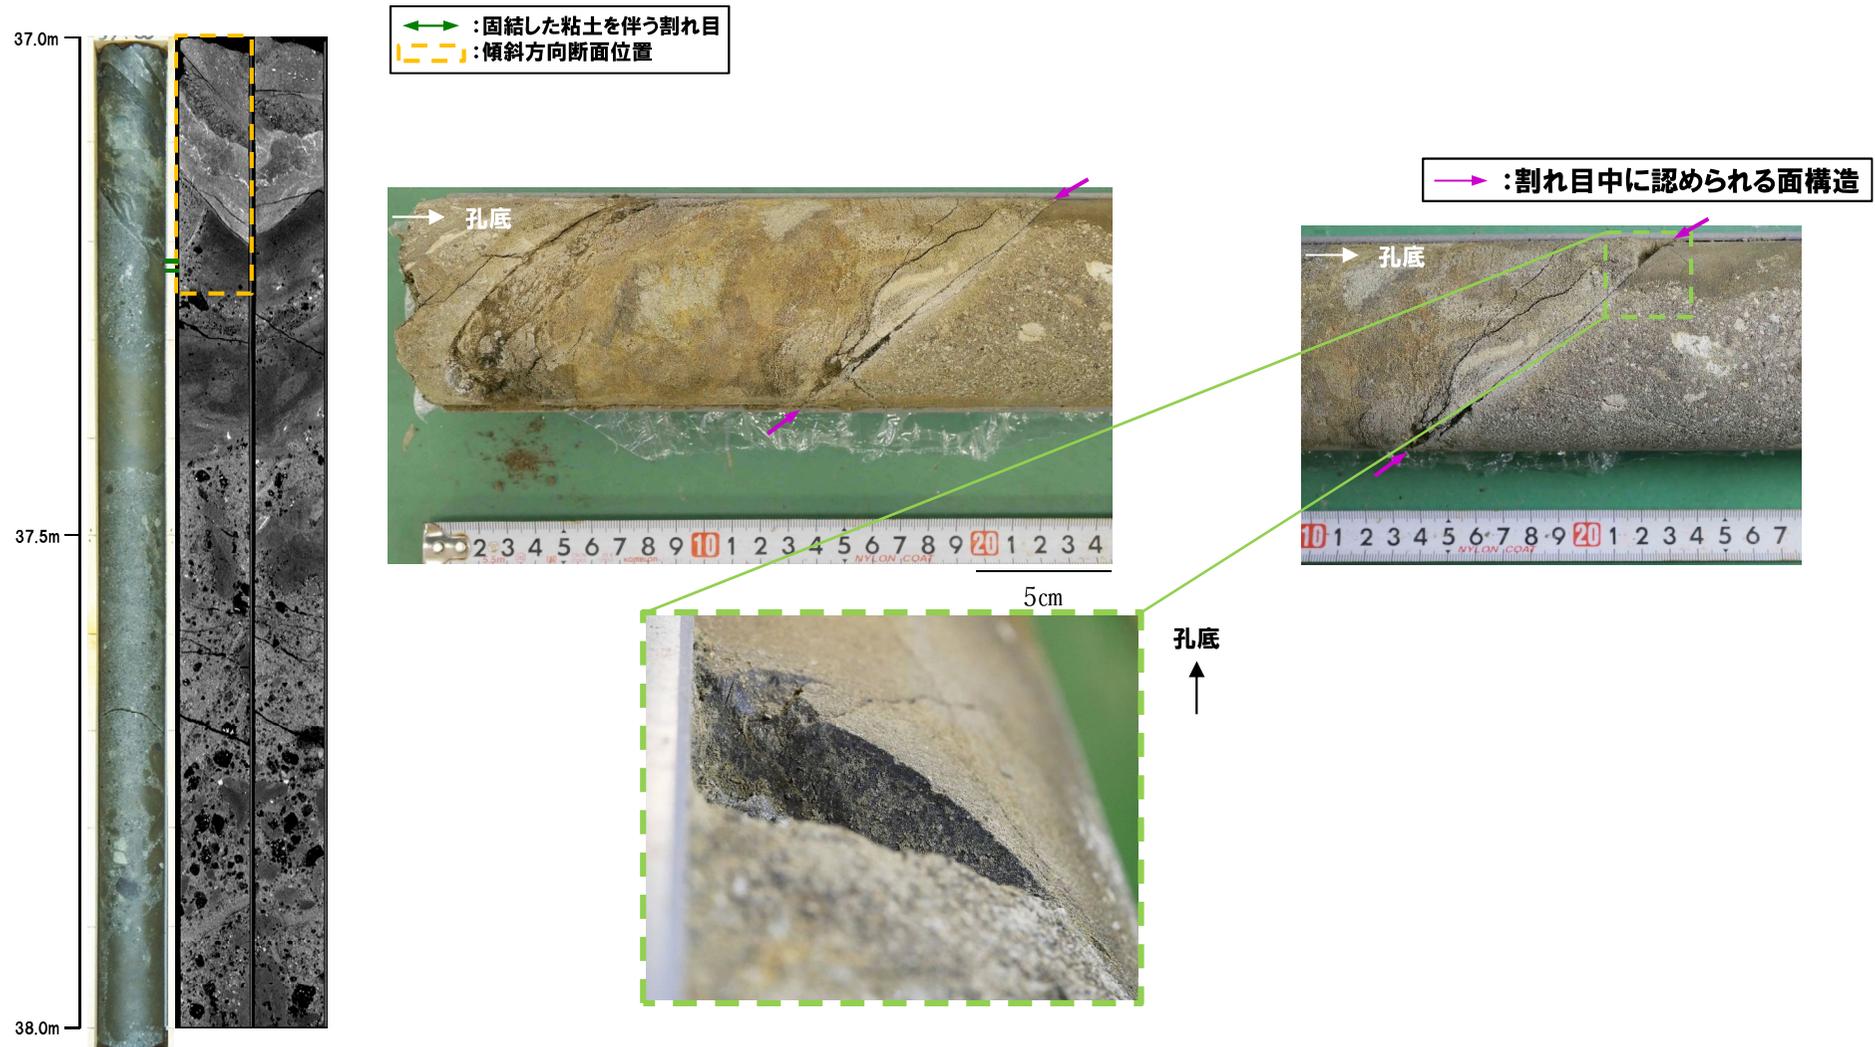
R1敷地-5ボーリング (37.19m) -条線観察結果-

- 割れ目中の面構造を浅部側から深部側へ観察を行った。
- 硬質粘土の挟在が認められる。
- 当該面は平滑に剥離するものの、条線及び鏡肌は認められない。

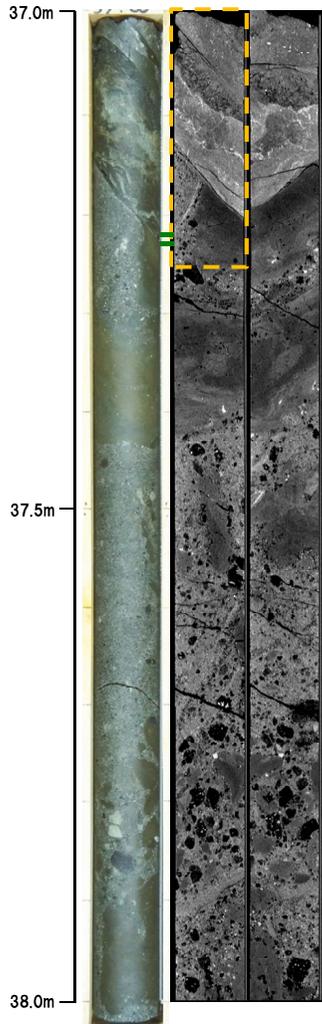
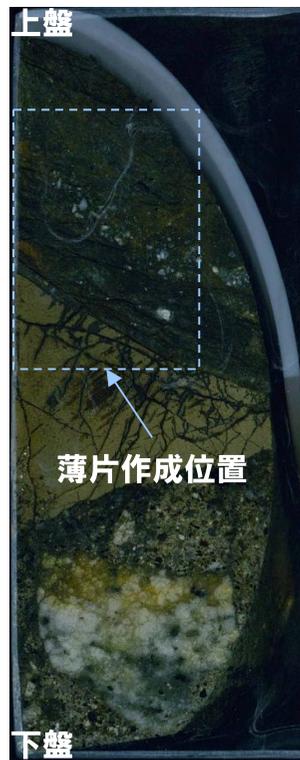
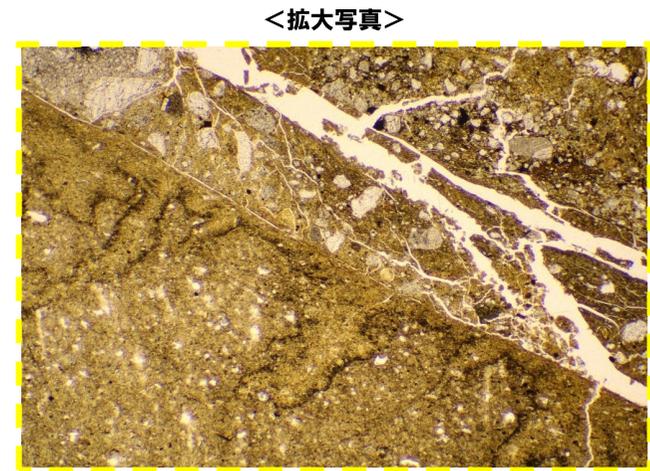
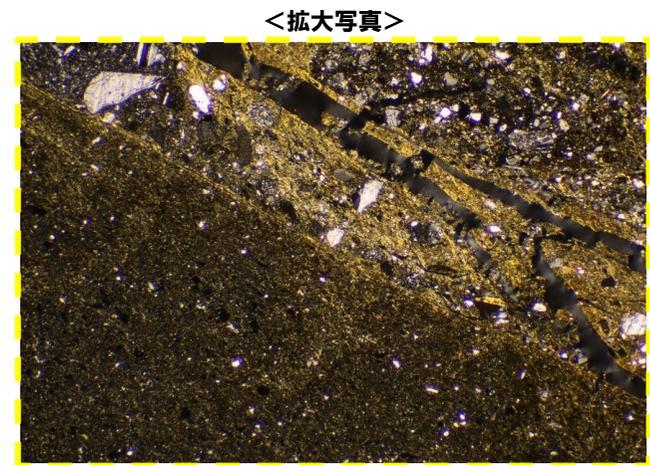
R1敷地-5ボーリング (37.19m) -走向方向薄片観察結果 (1/2) -

- 固結した粘土状破碎部は、直線的に分布する。
- 粘土状破碎部には左横ずれ断層センスを示すP面が認められる。

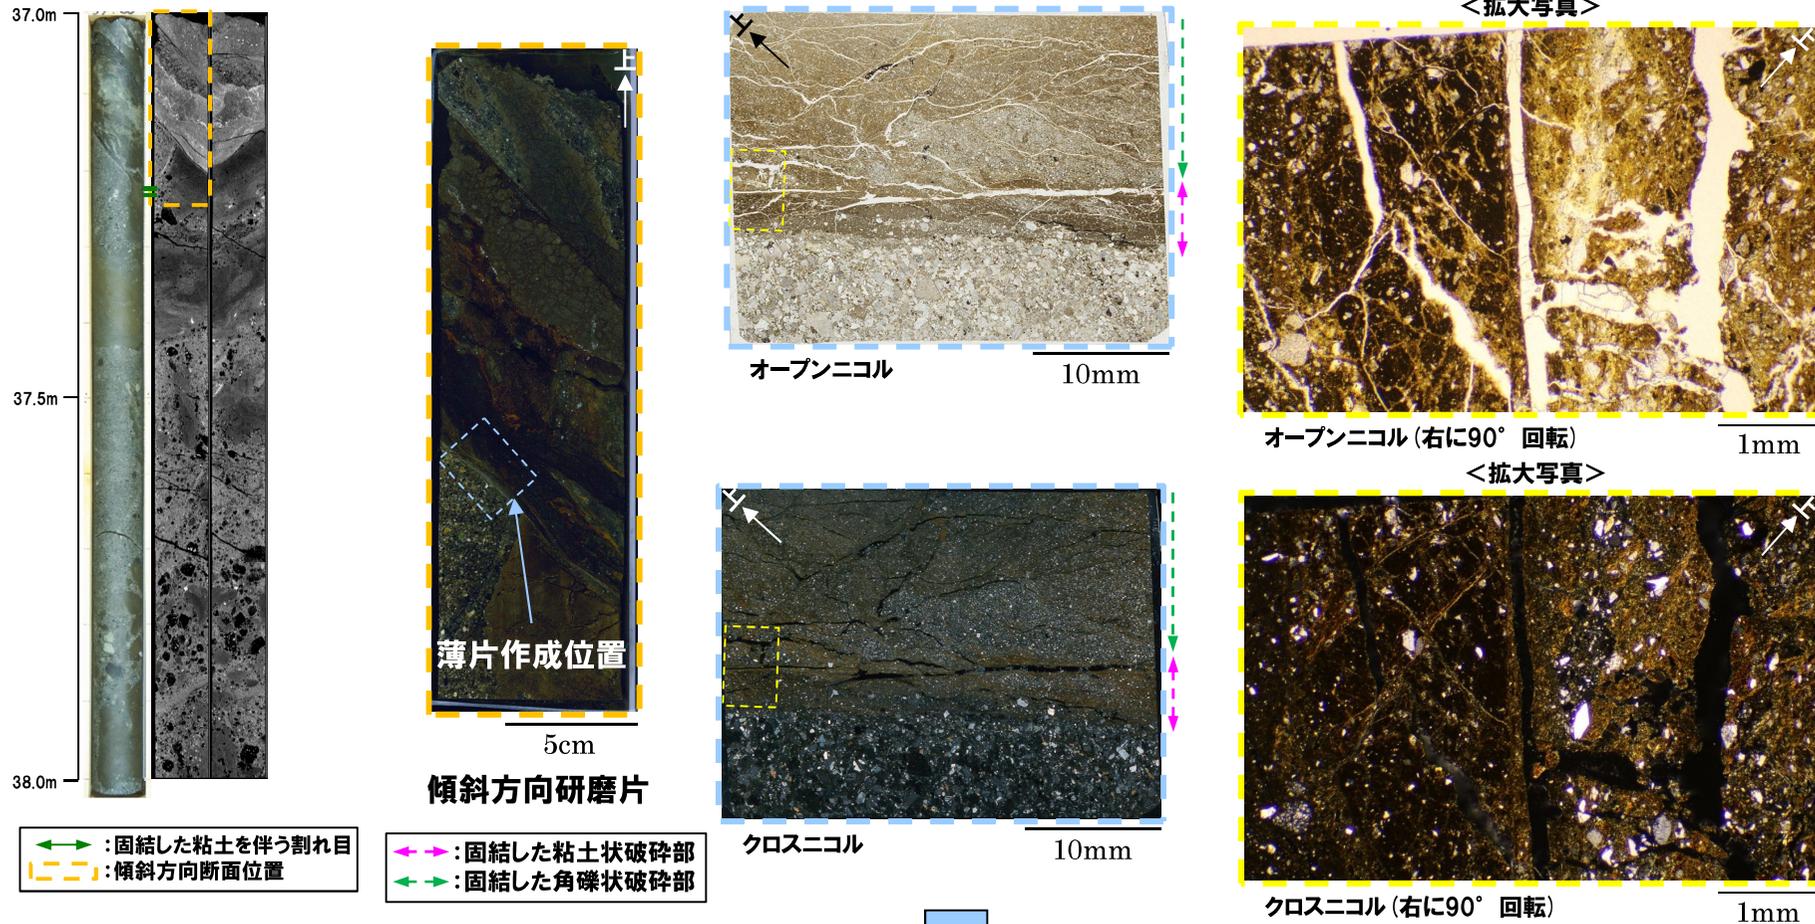
R1敷地-5ボーリング (37.19m) - 傾斜方向薄片観察結果 (1/2) -

- 固結した粘土状破碎部は直線的に連続し、周辺では細粒化が認められる。
- 粘土状破碎部周辺では、逆断層センスを示すP面が認められる。

- 当該割れ目は、逆断層センスを示す複合面構造が認められるが、粘土は硬質であることが、X線CT画像観察においても確認されることから、当該割れ目が劣化部に認定されないとの評価は妥当と考えられる。

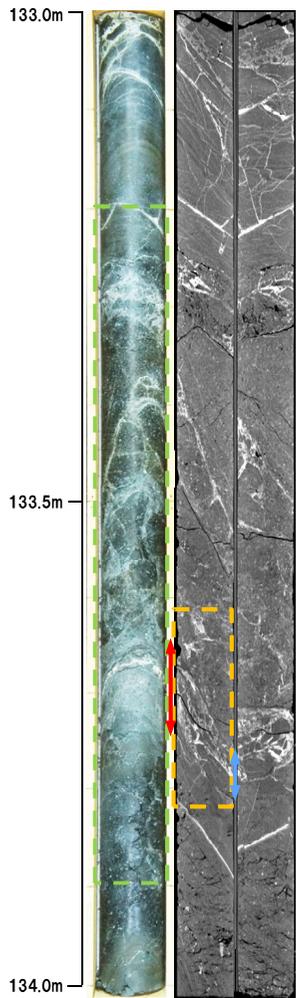
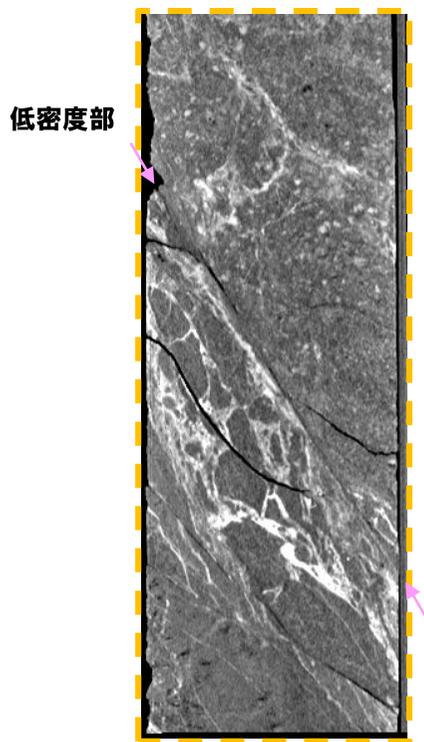
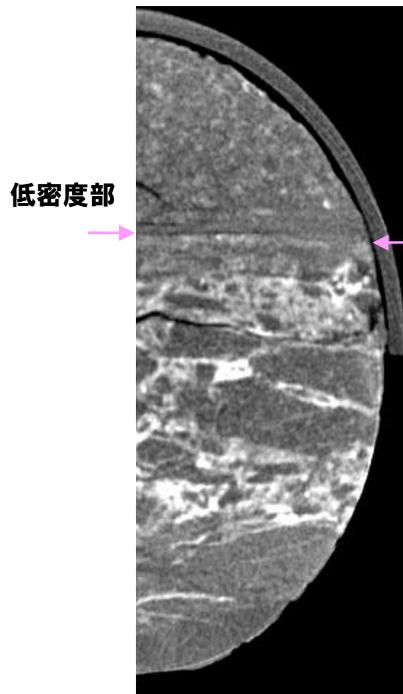
R1敷地-6ボーリング (133.65m) -X線CT画像観察結果-

○X線CT画像観察の結果, 連続する直線的な低密度部が認められる。

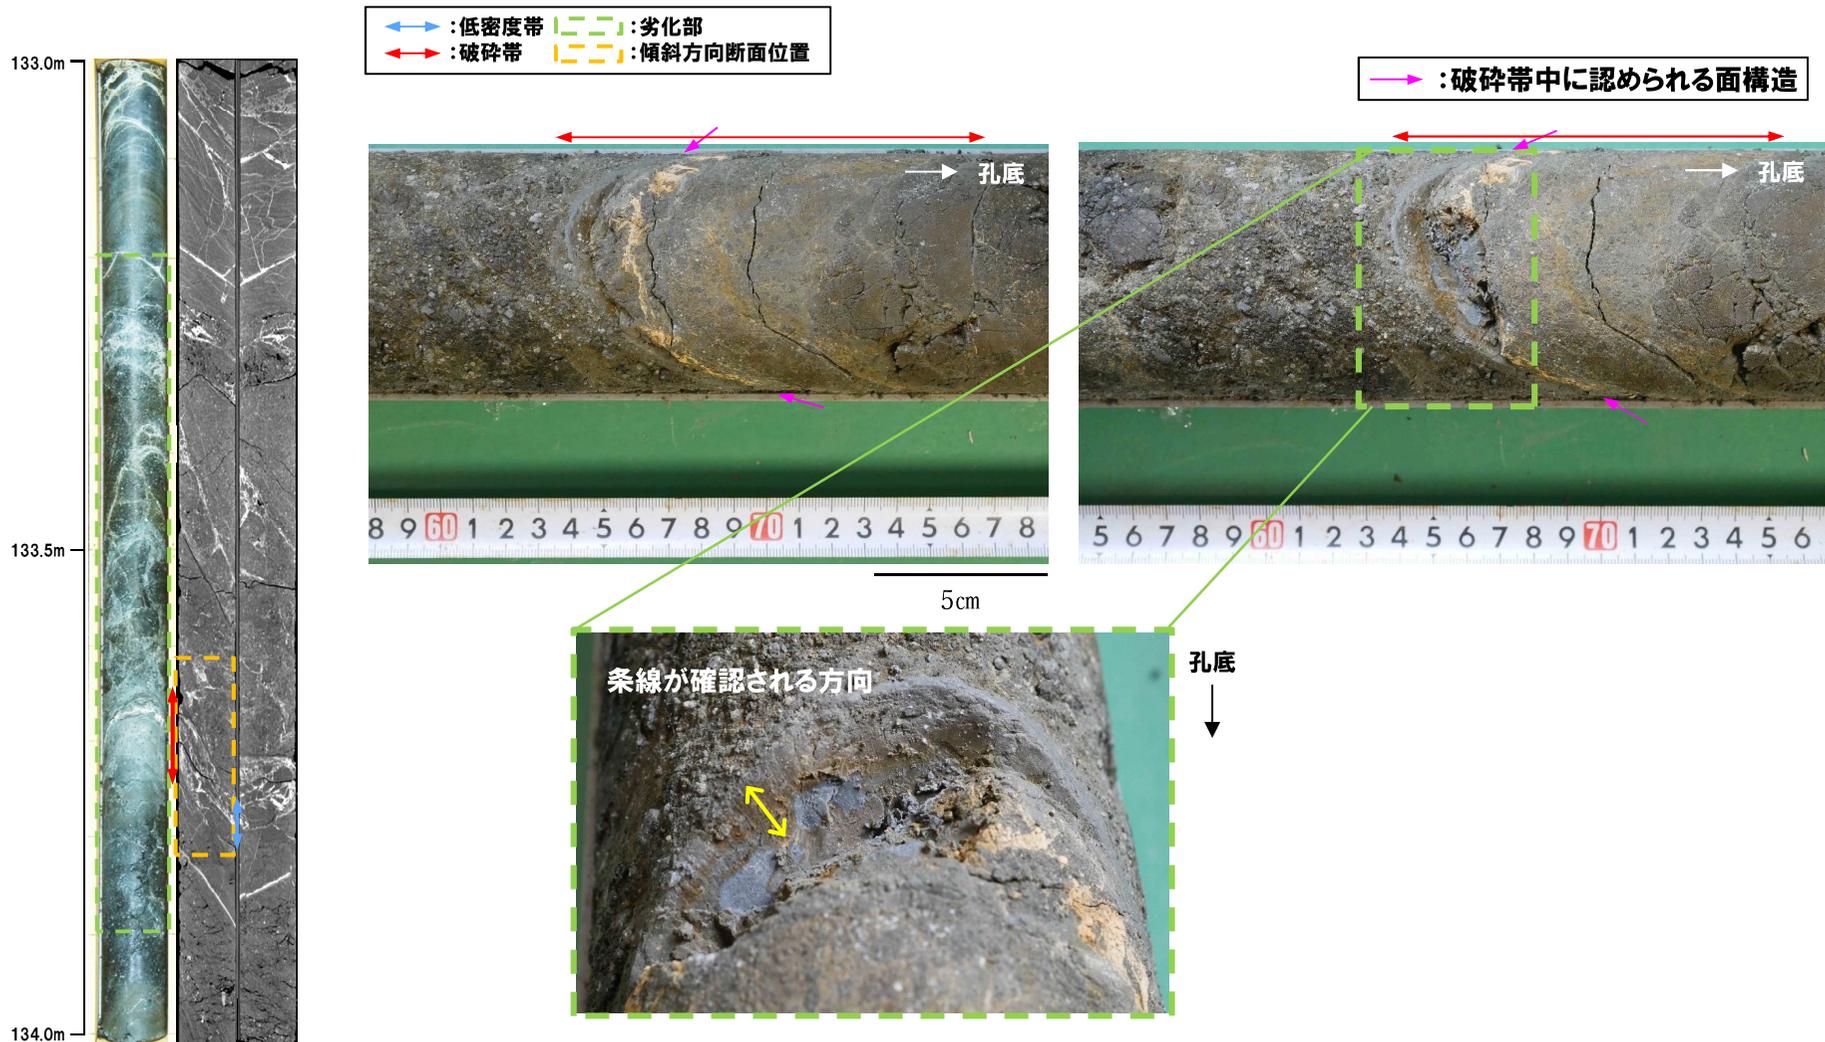
R1敷地-6ボーリング(133.65m) - 条線観察結果 -

- 破碎帯中に認められる面構造を深部側から浅部側へ観察を行った。
- 厚さ約2~5mmの軟質粘土の挟在が認められる。
- 最急勾配方向と約20° 斜交する条線が認められ、浅部から深部方向に読み直すとレイク角は70° Lとなる。

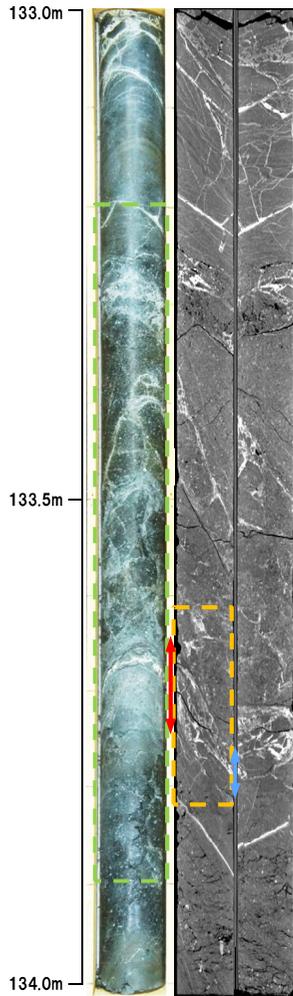
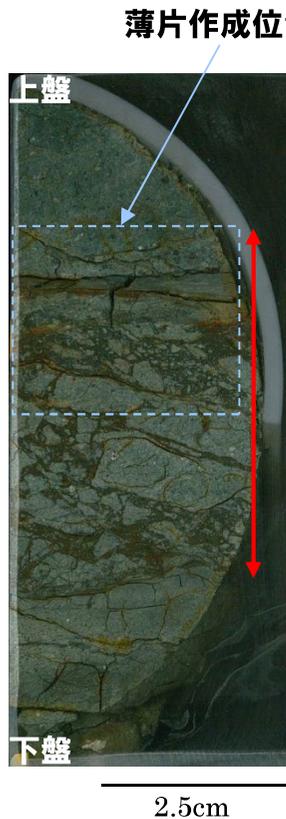
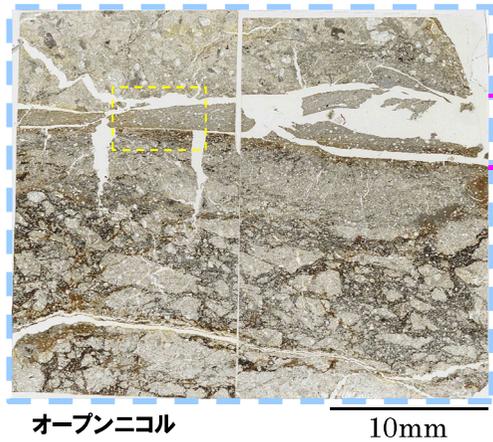
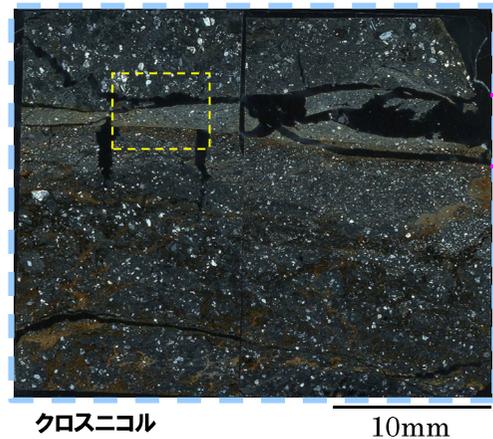
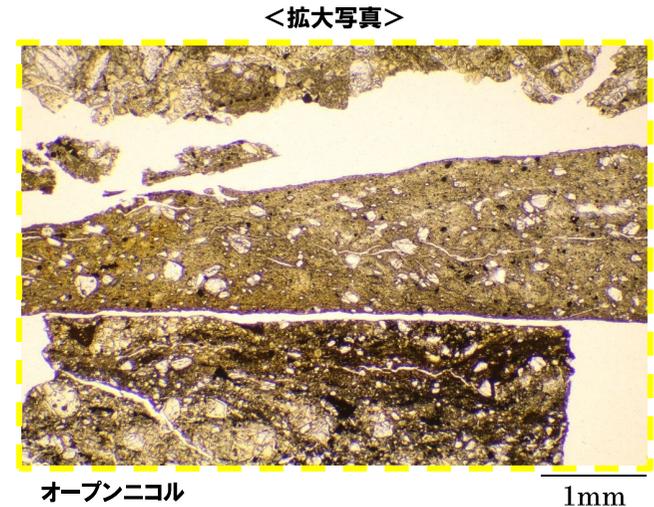
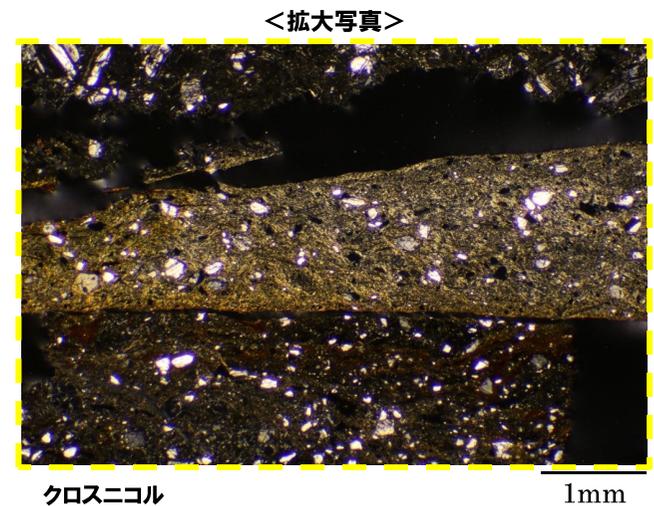
R1敷地-6ボーリング (133.65m) - 走向方向薄片観察結果 (1/2) -

- 粘土状破碎部は直線的に連続し、下盤側では細粒化が認められる。
- 変位センスを示す明瞭な複合面構造は認められない。
