F-1断層の可能性を有する劣化部

R1敷地-4ボーリング (48.39m) - 傾斜方向薄片観察結果 (2/2) -

R1敷地-4ボーリング (49.45m) -X線CT画像観察結果-

R1敷地-5ボーリング-まとめ-

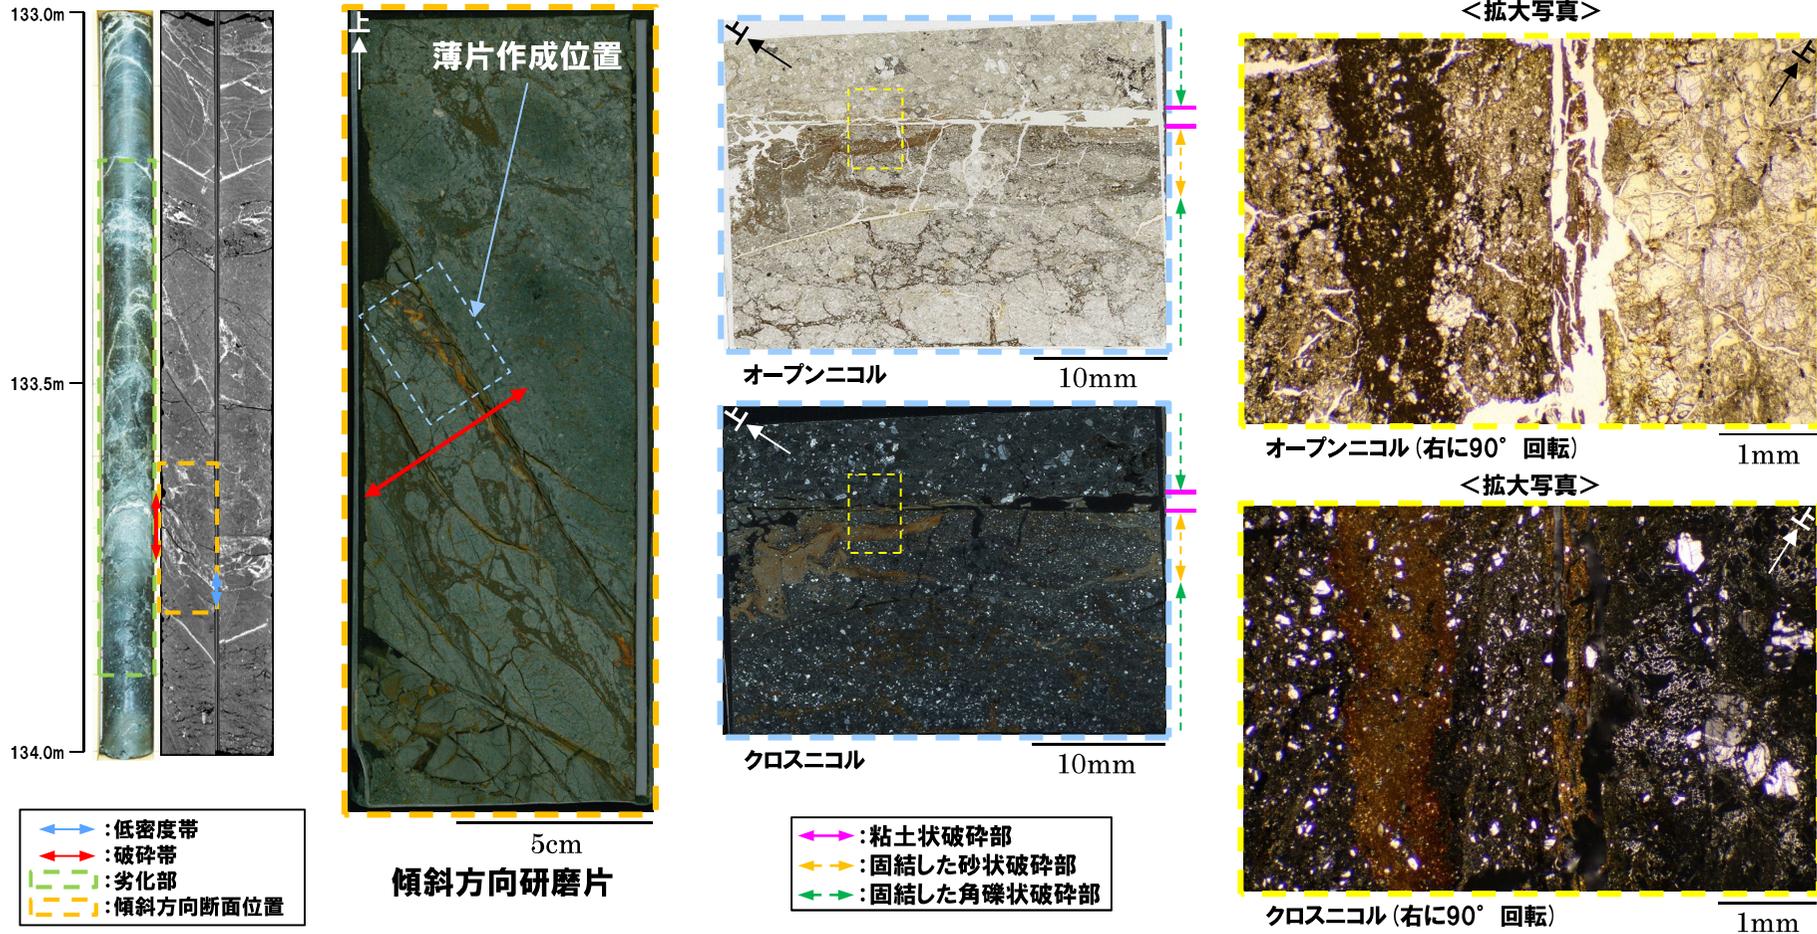
R1敷地-6ボーリング (133.65m) - 傾斜方向薄片観察結果 (1/2) -

- 粘土状破碎部は直線的に連続し、下盤側では細粒化が認められる。
- 変位センスを示す明瞭な複合面構造は認められない。

○X線CT画像観察, 条線観察及び薄片観察の結果, 当該破碎帯はF-1断層の最新活動部ではないと判断される。
