東海再処理施設の安全対策に係る廃止措置計画認可変更申請対応について

ガラス固化技術開発施設(TVF)における固化処理状況について

— 結合装置の取付再調整に向けた対応状況 —

TVF 結合装置の取付再調整の状況について

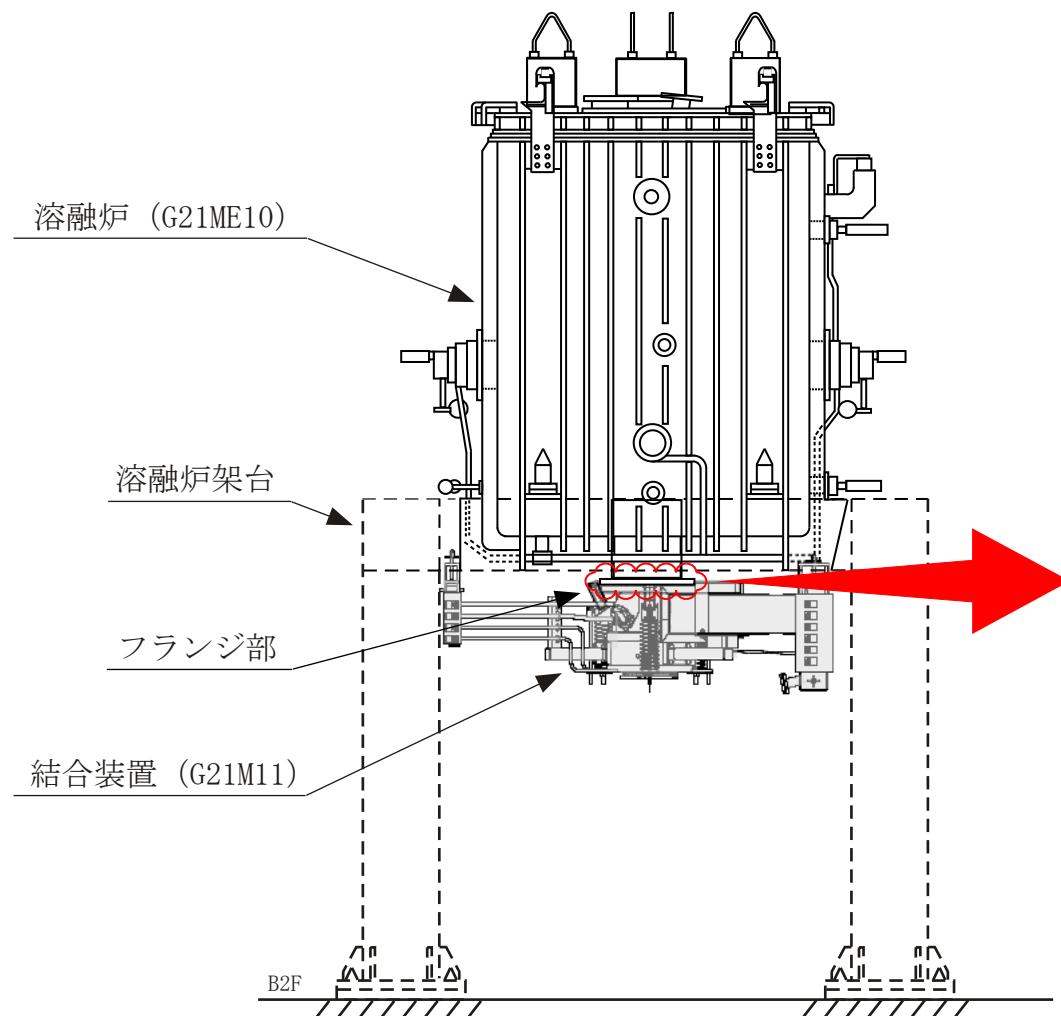
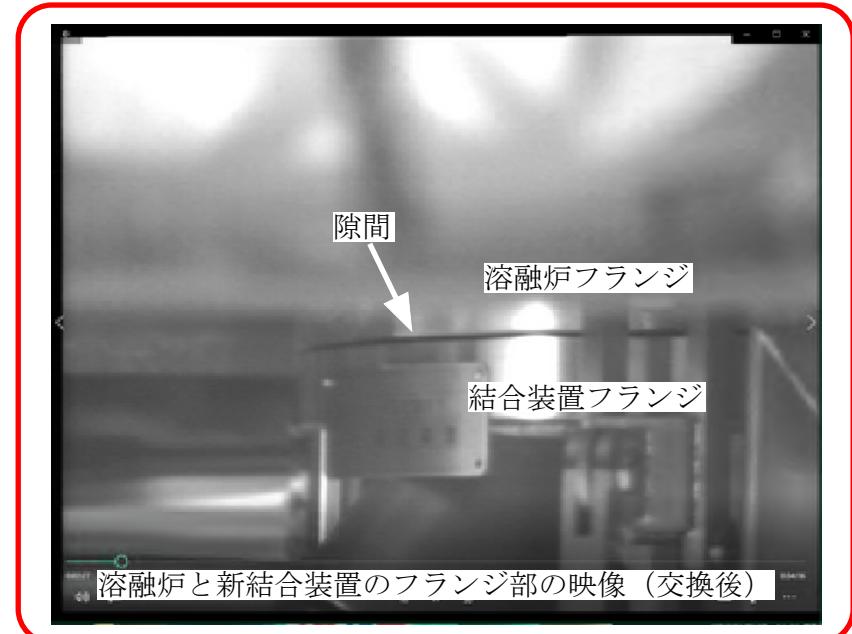
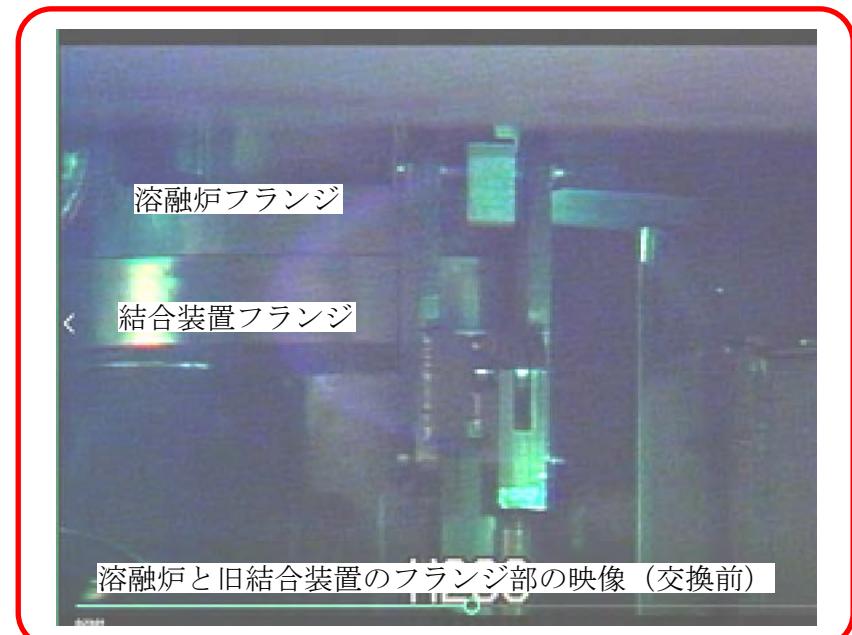
別図-4 溶融炉と結合装置の取合い法兰ジ部の隙間

その後の調査において、結合装置フランジと溶融炉フランジ間の隙間が交換前に比べて大きいことを確認し、この隙間から交換前よりも多くの空気が結合装置内へ流入しているためであると判断した。

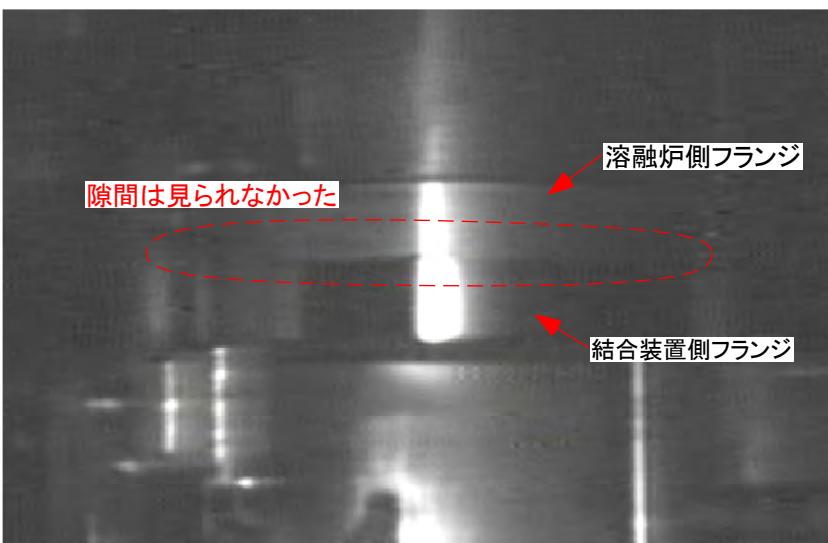
フランジ北側(北東側)の観察結果

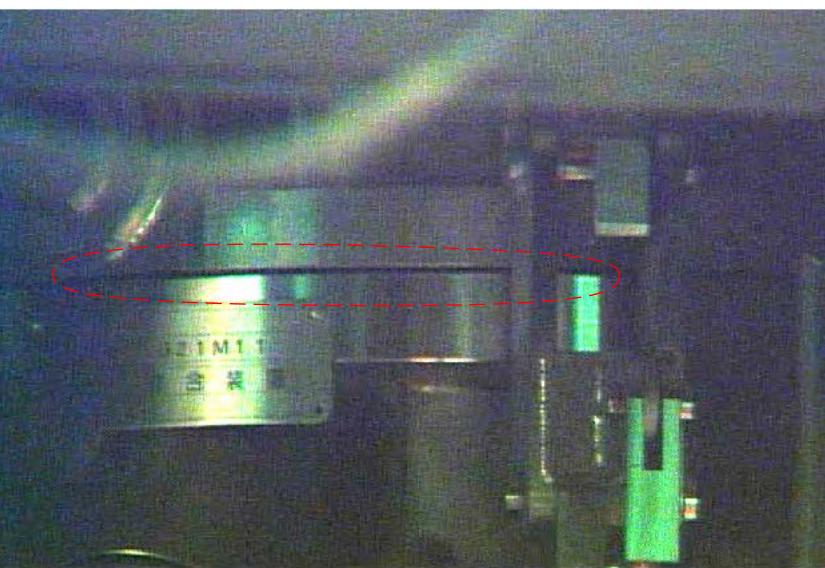
調査の結果、給電フィーダの位置が高いことが抽出された。具体的には、結合クランプを溶融炉のフックに引っかけた状態(遠隔サポート締め付け前)では、給電フィーダとサポート受け台間に結合装置フランジを吊り上げるだけのクリアランスがなく、遠隔サポートを締め付けても結合装置フランジは吊り上がらず、結合装置フランジと溶融炉フランジが密着しなかったことにより、隙間が生じていることが分かった。

フランジ西側の観察結果
(給電フィーダ側遠隔サポート緩め前)

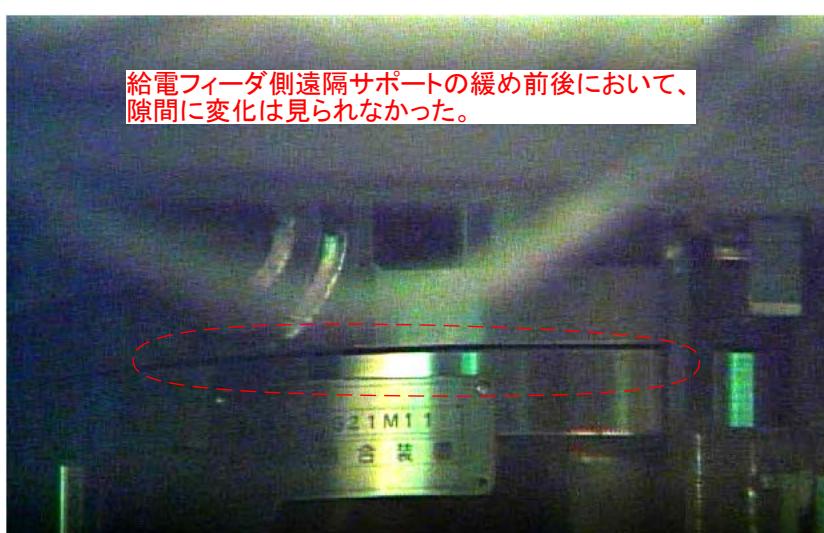
フランジ西側の観察結果
(給電フィーダ側遠隔サポート緩め後)

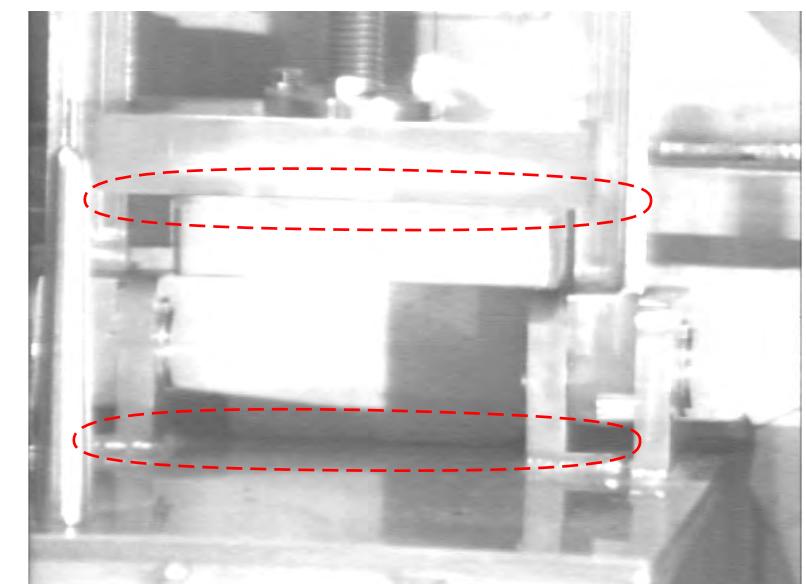
給電フィーダ側サポート受け台と給電フィーダの観察結果
(給電フィーダ側遠隔サポート緩め前)

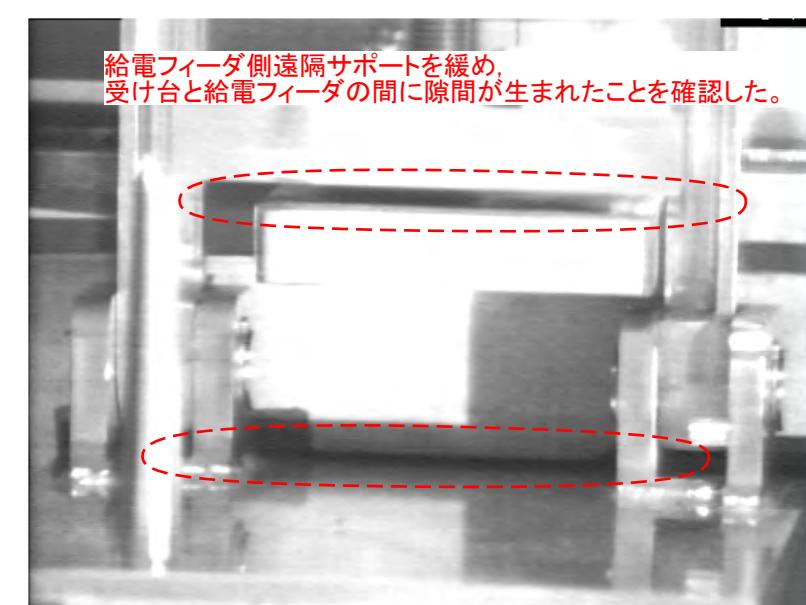
給電フィーダ側サポート受け台と給電フィーダの観察結果
(給電フィーダ側遠隔サポート緩め後)

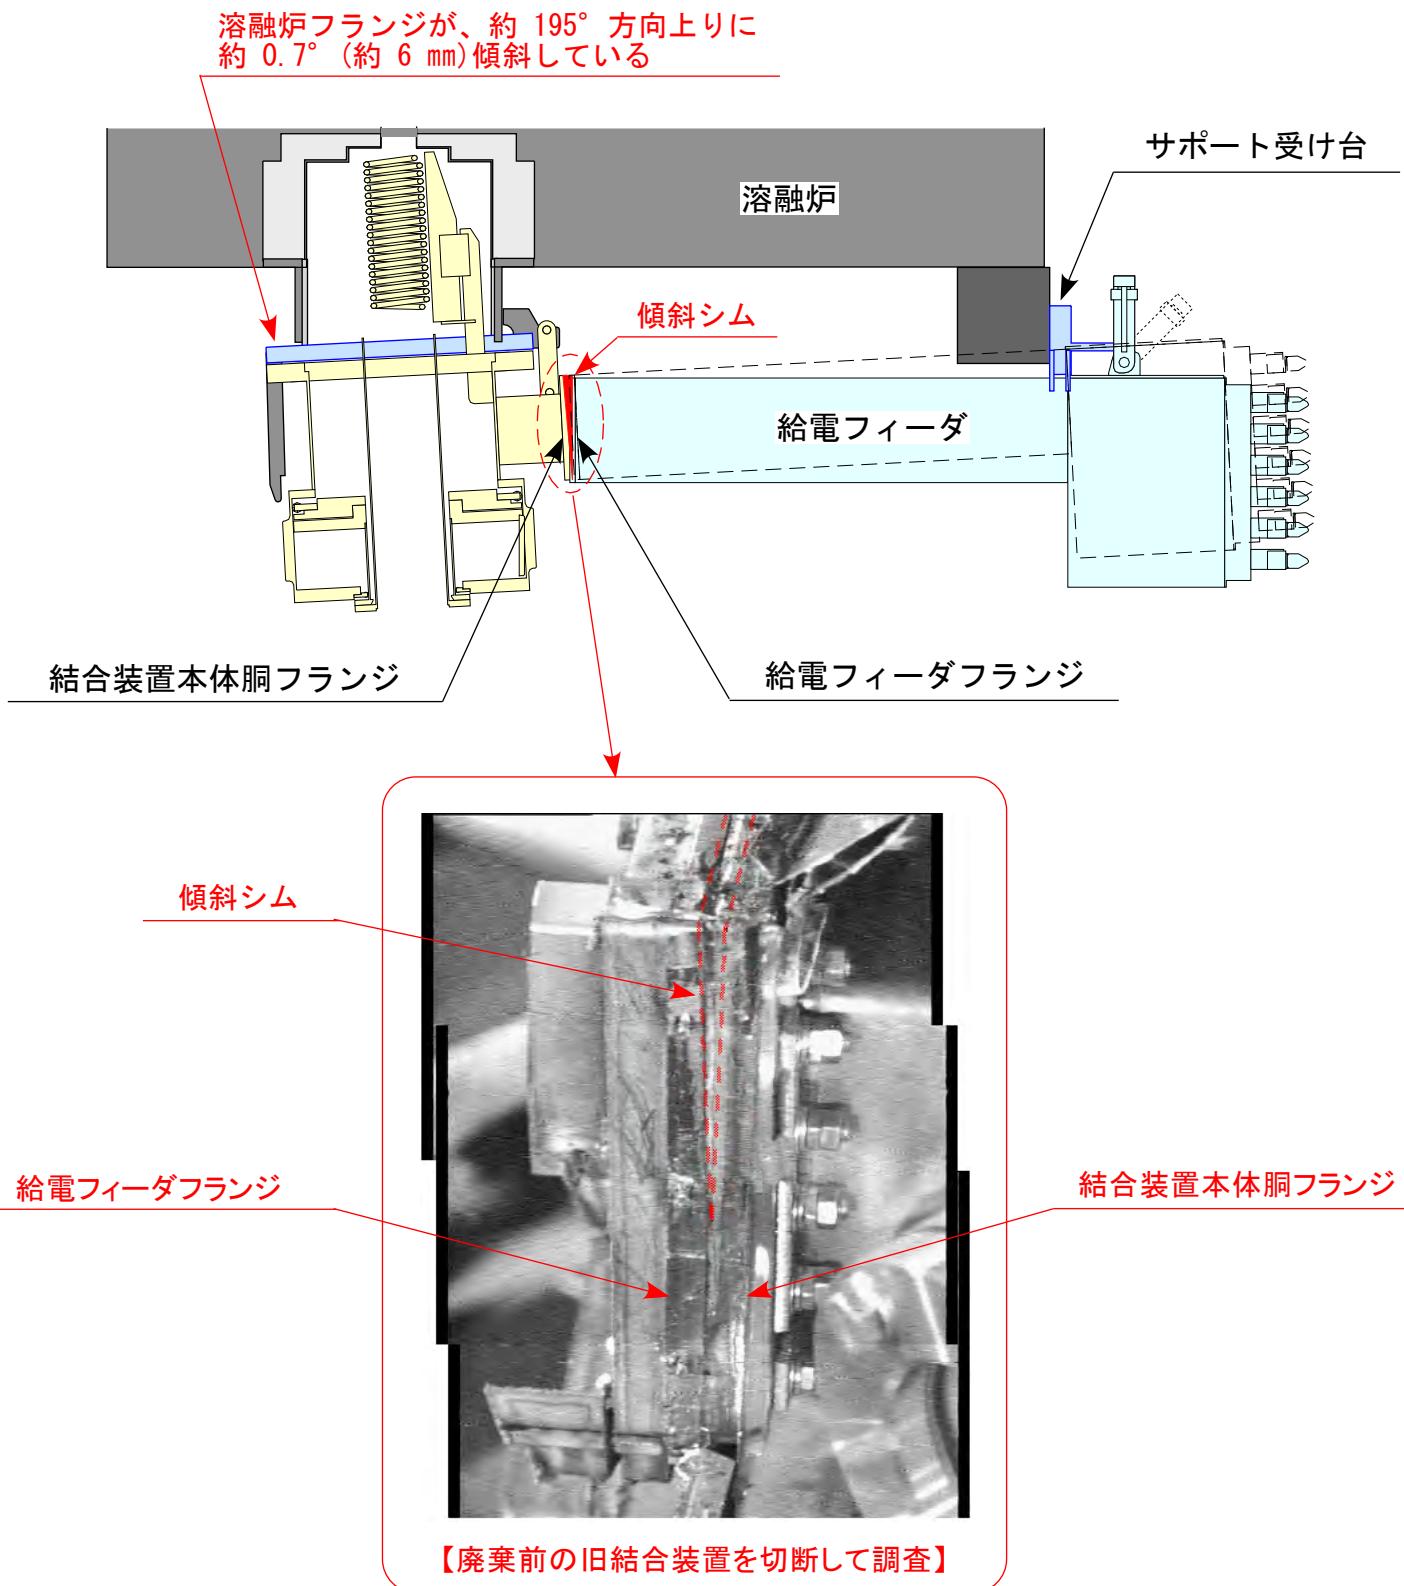
別図-8 傾斜シムによる給電フィーダ取付角度の調整状況

この確認結果を旧結合装置の製作図へ反映(再決定図書化)し、給電フィーダ取付け角度の調整(シム調整)*を行った。また、旧模擬架台を製作して、調整した旧結合装置の取付け確認検査を行った。

* 今回の調査において、取り外した旧結合装置(解体中)を詳細に確認し、給電フィーダ部に傾斜シムが挿入されていることを ITV カメラにより確認した。

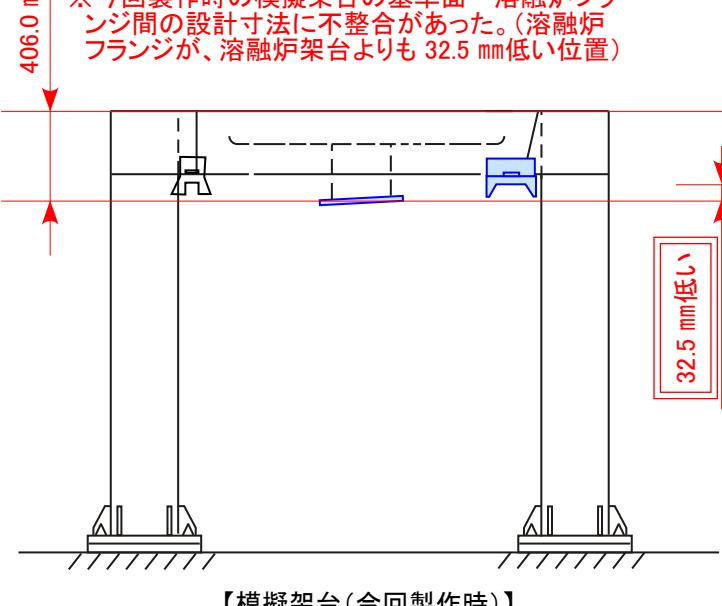
旧結合装置の製作時の旧模擬架台の製作図面が残っていなかったことから、旧模擬架台製作時に使用した情報(溶融炉の寸法測定記録など)を基に新模擬架台の製作図を作成したが、この製作図において一部の図面寸法と現場寸法に不整合があった。(溶融炉フランジの位置が現場よりも 32.5 mm 低い位置であることを確認した)。

このため、新模擬架台を用いた新結合装置の取付け確認検査では、給電フィーダとサポート受け台に結合装置を吊り上げるだけのクリアランスができ、遠隔サ

工場検査時の模擬架台への
新結合装置取付け状況

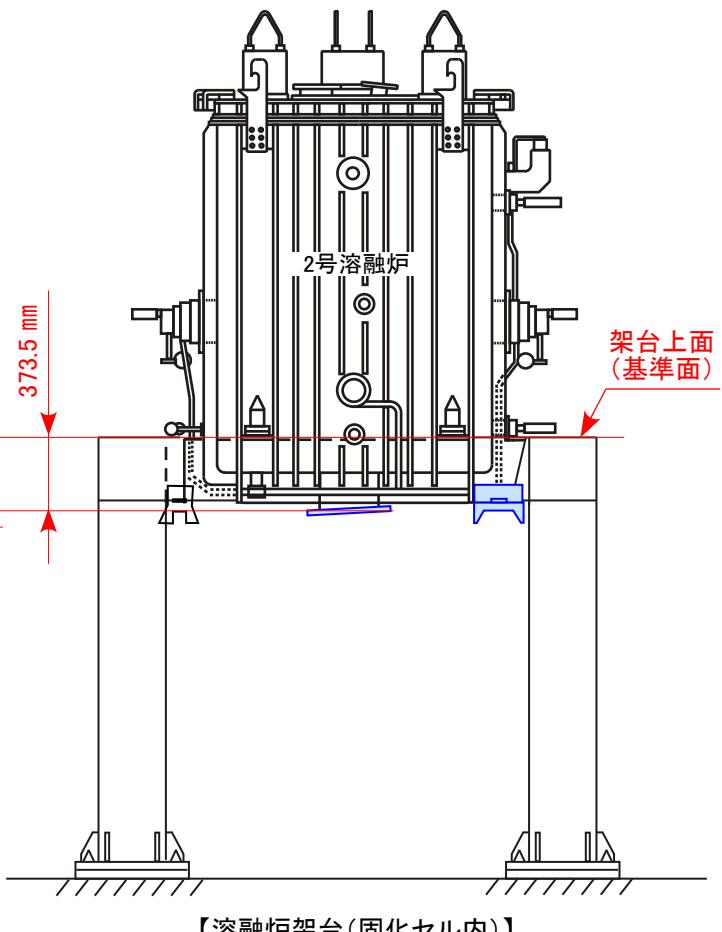
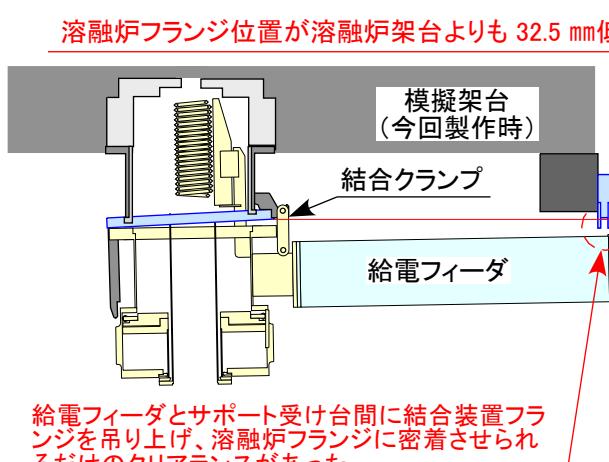
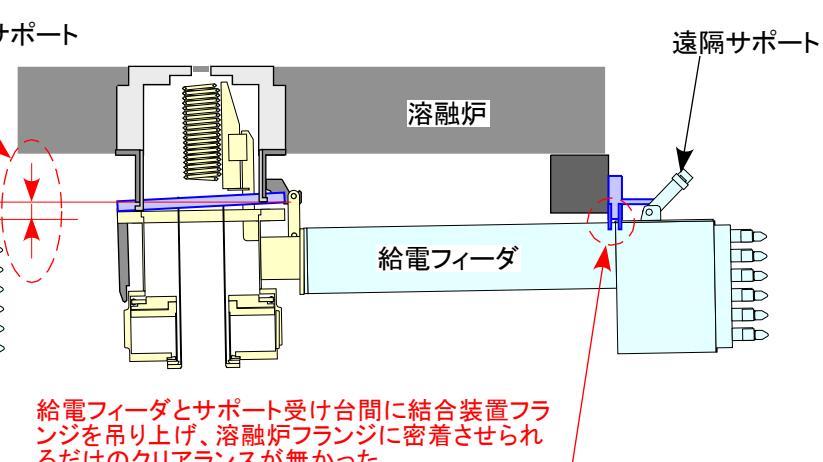
新結合装置は、旧結合装置の製作寸法を基に製作する方針とした。また、旧結合装置の製作時の情報を基に今回新たに製作した模擬架台に新結合装置を取付けて、給電フィーダ等の調整が必要ないことを確認したが、これまでの調査から次の 2 つのことが重なり、結果的に給電フィーダとサポート受け台間に結合装置フランジを吊り上げるだけのクリアランス(吊り上げ代)がなくなったと考えている。

旧結合装置の製作図には、2 号溶融炉の製作寸法の確認結果を反映して再決定図書化されたことが改訂履歴に記載(「除染セル内計測結果に伴い以下の項目を改正し、再決定図書として提出する。」)されており、旧結合装置の給電フィーダ取付け角度の調整に必要な情報が反映されていると考えていたが、調整した角度等の一部の情報が適切に記載されておらず、結果的に給電フィーダの高さ方向の寸法が調整前の旧結合装置と同じ寸法で製作された。

固化セル内の溶融炉架台への
新結合装置取付け状況

【遠隔サポート締付け前】

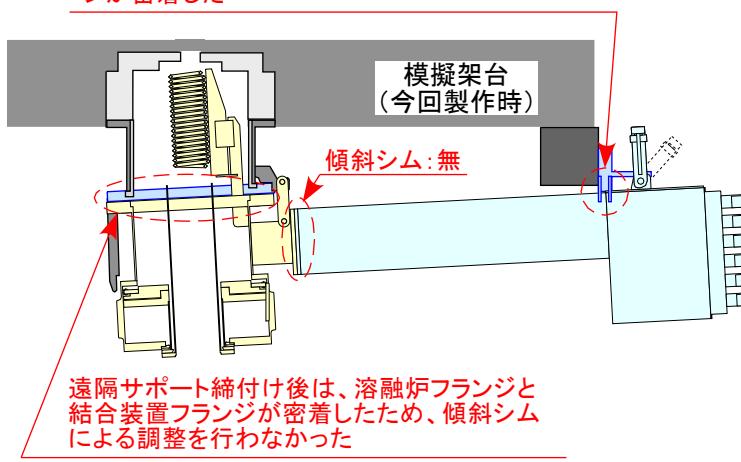
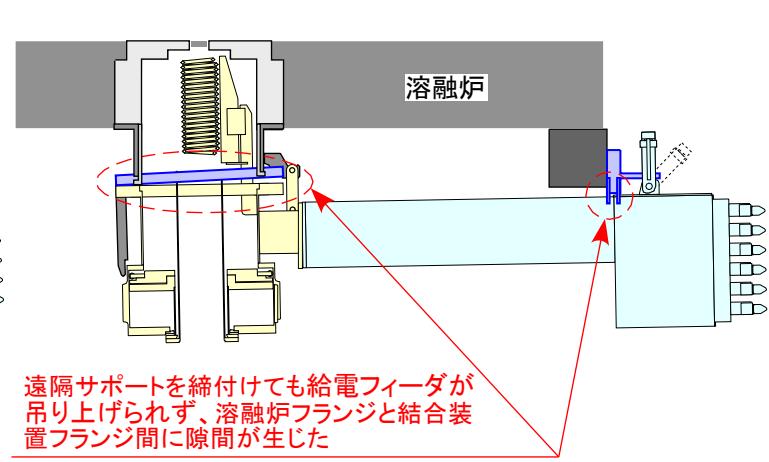
遠隔サポートを締付けることで給電フィーダが吊り上がり、溶融炉フランジと結合装置フランジが密着した

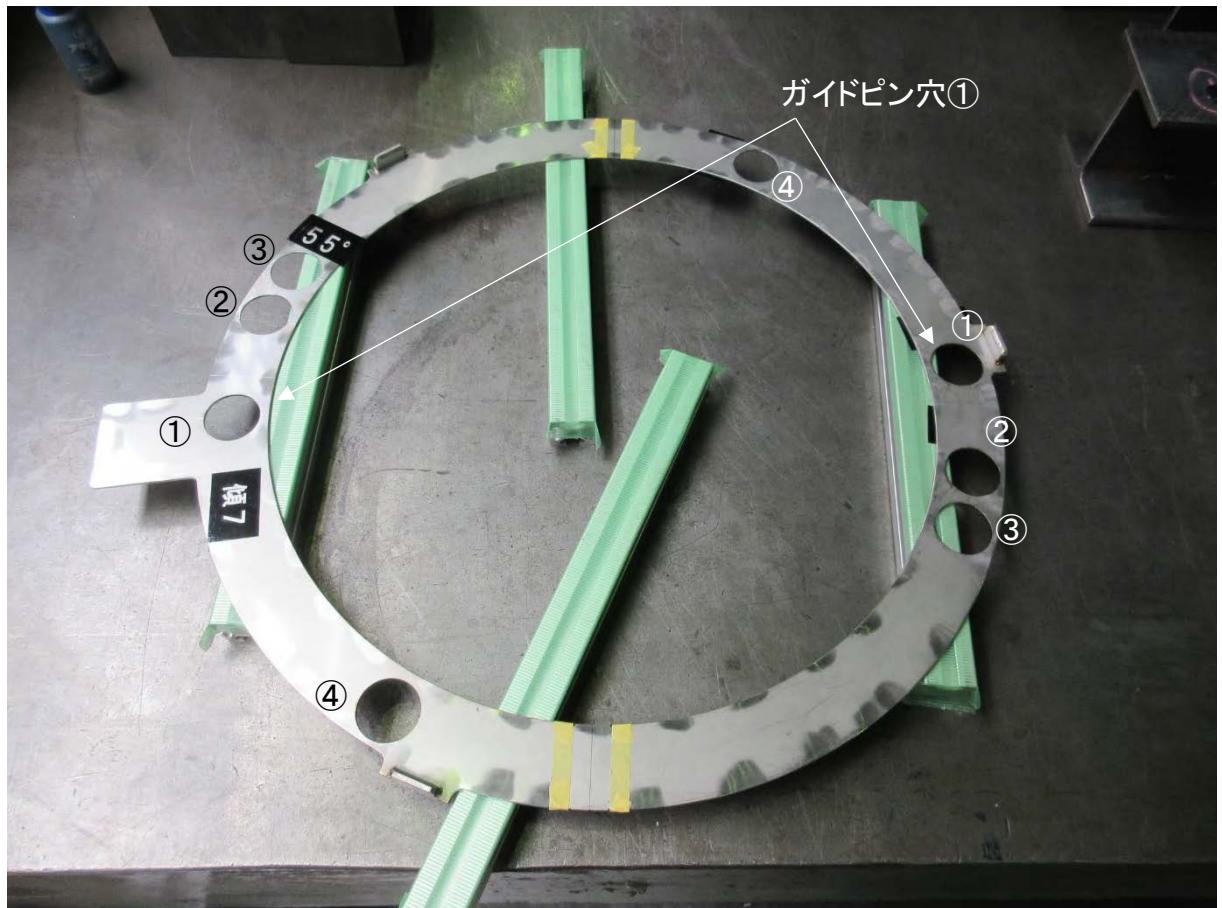
別図-10 シムスペーサ
(例:薄い箇所:1mm~厚い箇所 3mm)

※溶融炉フランジのガイドピン 2 カ所と取り合うように傾斜の方向を所定の角度に調整できるよう複数のガイドポン穴を設けている。

新結合装置は固化セルに搬入しており、遠隔作業により結合装置本体胴と給電フィーダの間に傾斜シムを挿入して取付け角度を下向きに調整することはできないことから、据付調整として、新結合装置フランジと溶融炉フランジ間の隙間にシムスペーサを挟込み、フランジ部から新結合装置内へ空気が流入しないようにする。

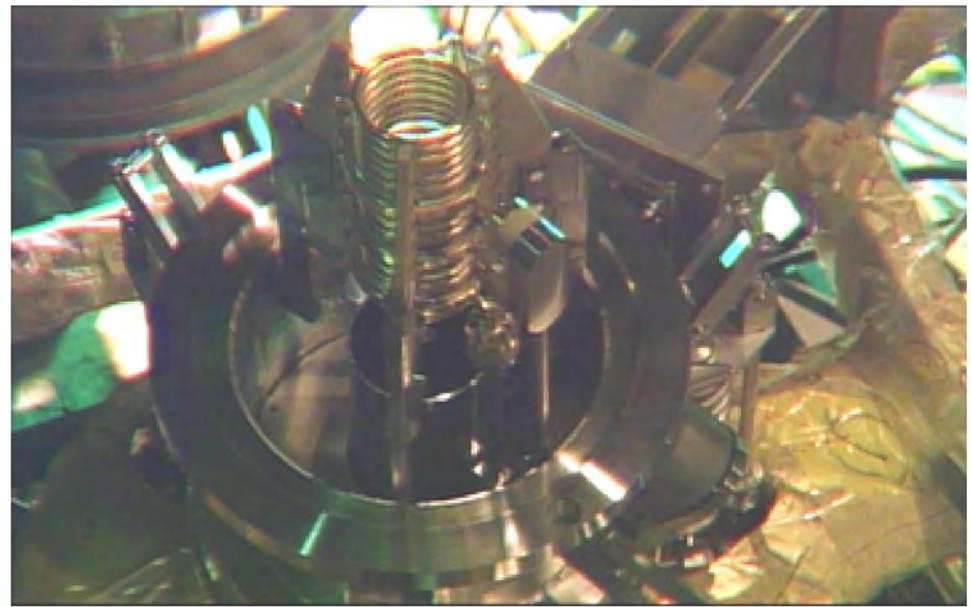
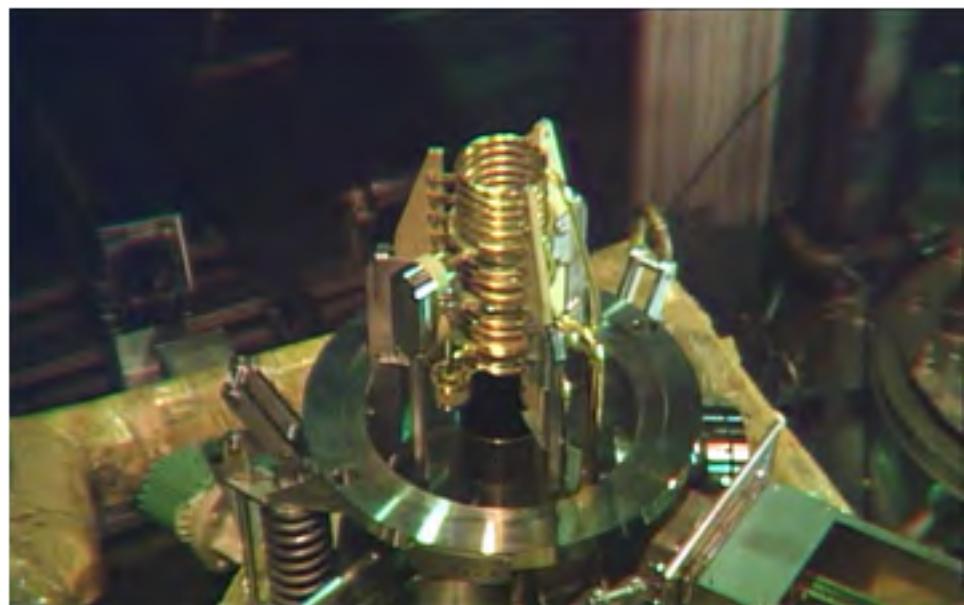
結合装置フランジ面に欠損や凹凸は確認されなかった
また、異物についても確認されなかった

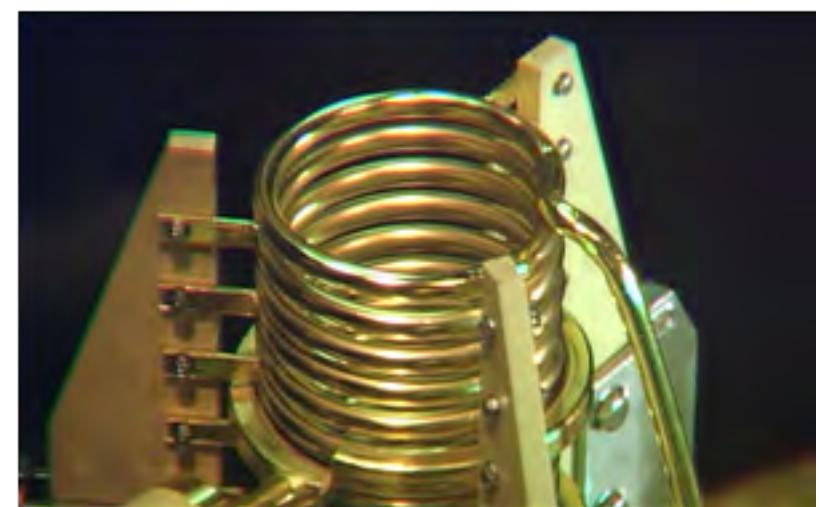
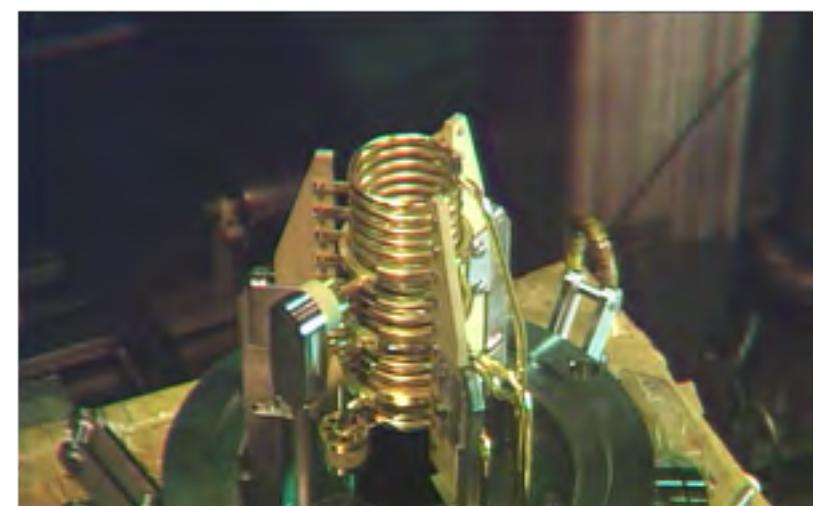
コイルサポートに割れ等の異常はなく、
また、干渉痕も確認されなかった

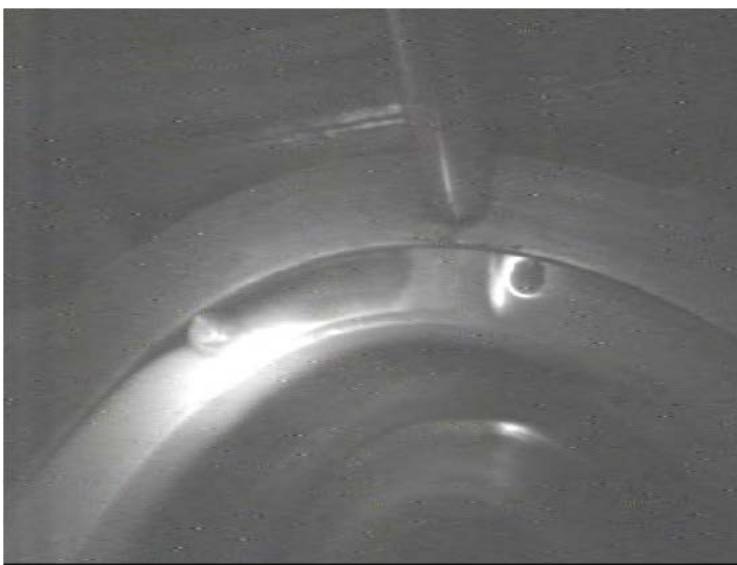
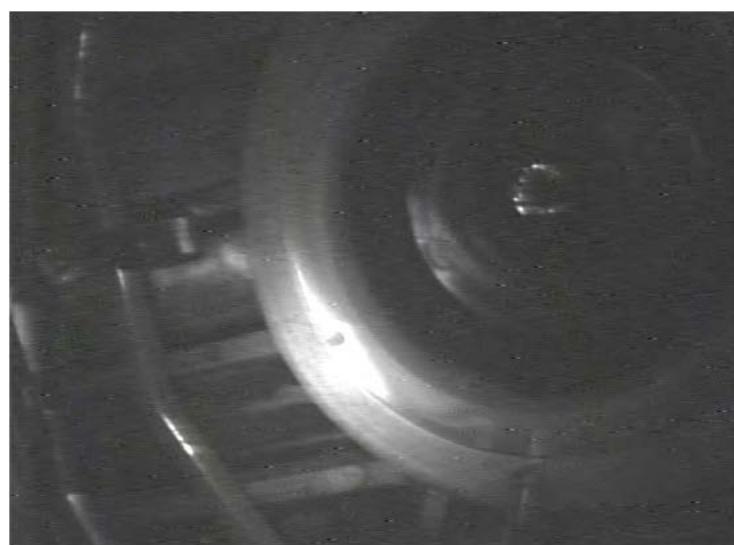
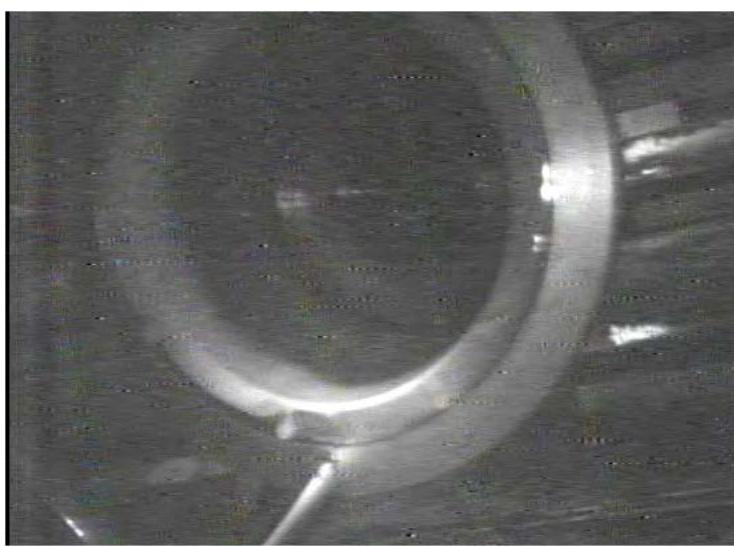
溶融炉フランジ面に欠損や凹凸は確認されなかった
また、異物についても確認されなかった

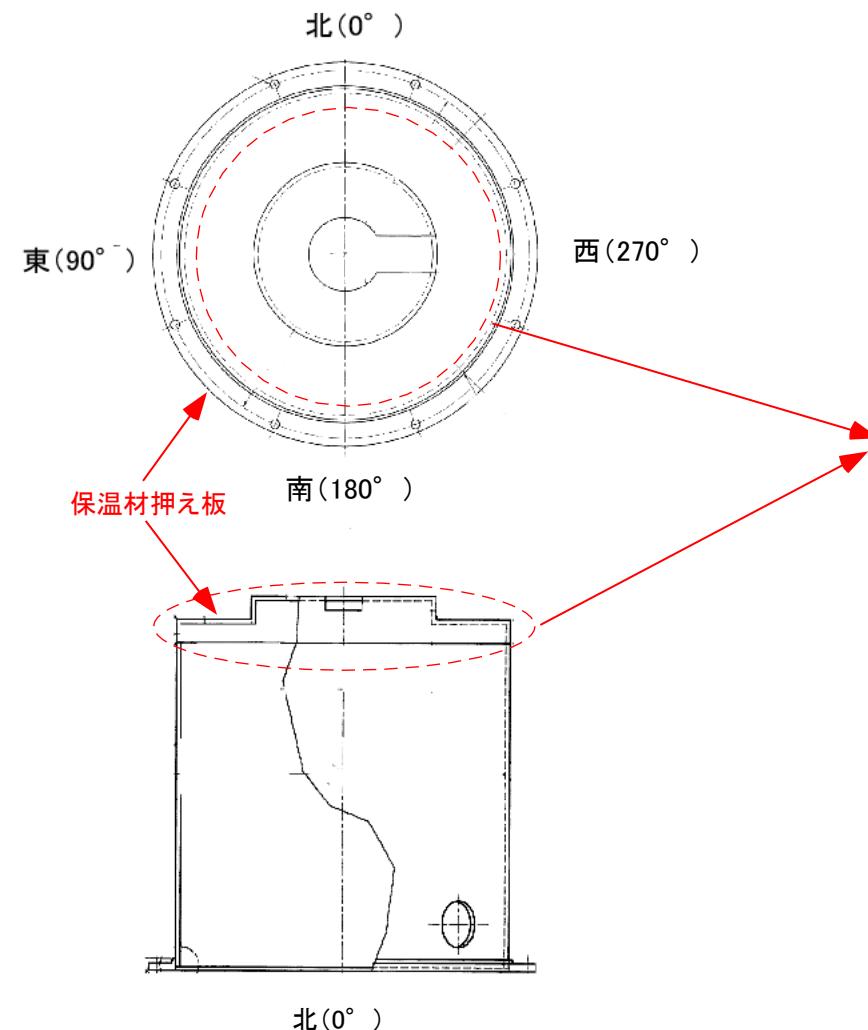
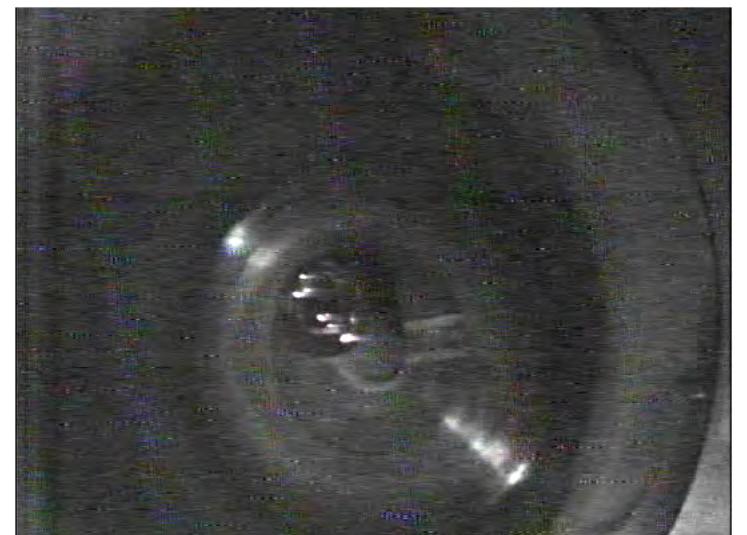
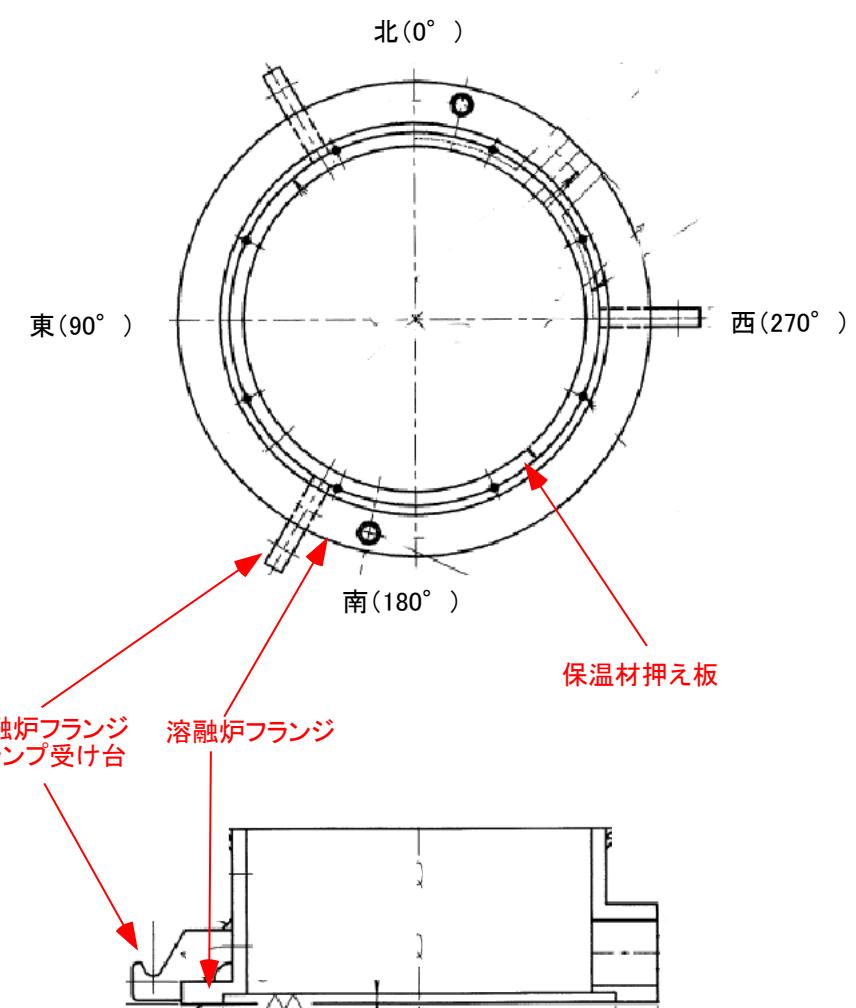
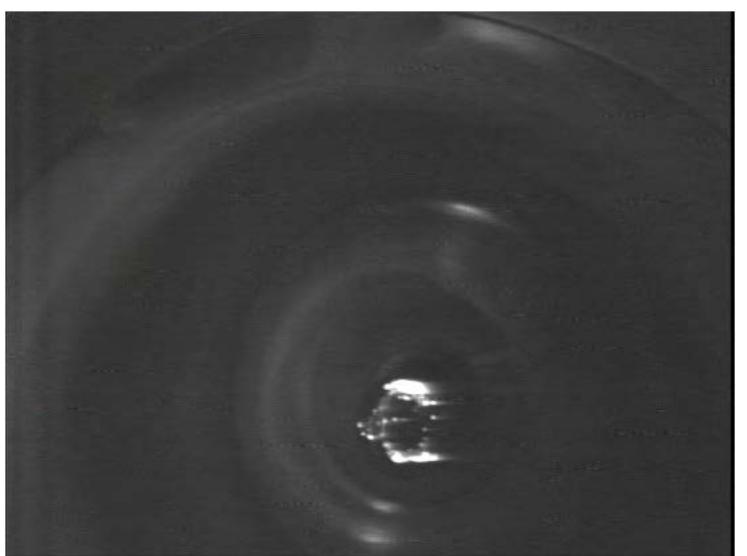
保温材押え板に変形等の異常はなく、
また、コイルサポートとの干渉痕も確認されなかった

以上より結合装置フランジ面、溶融炉フランジ面に欠損や凹凸は確認されず、異物についても確認されなかった。
また、コイルサポート及び保温材押え板についても、割れ、变形及び干渉痕も確認されなかったことから、要因ではない。

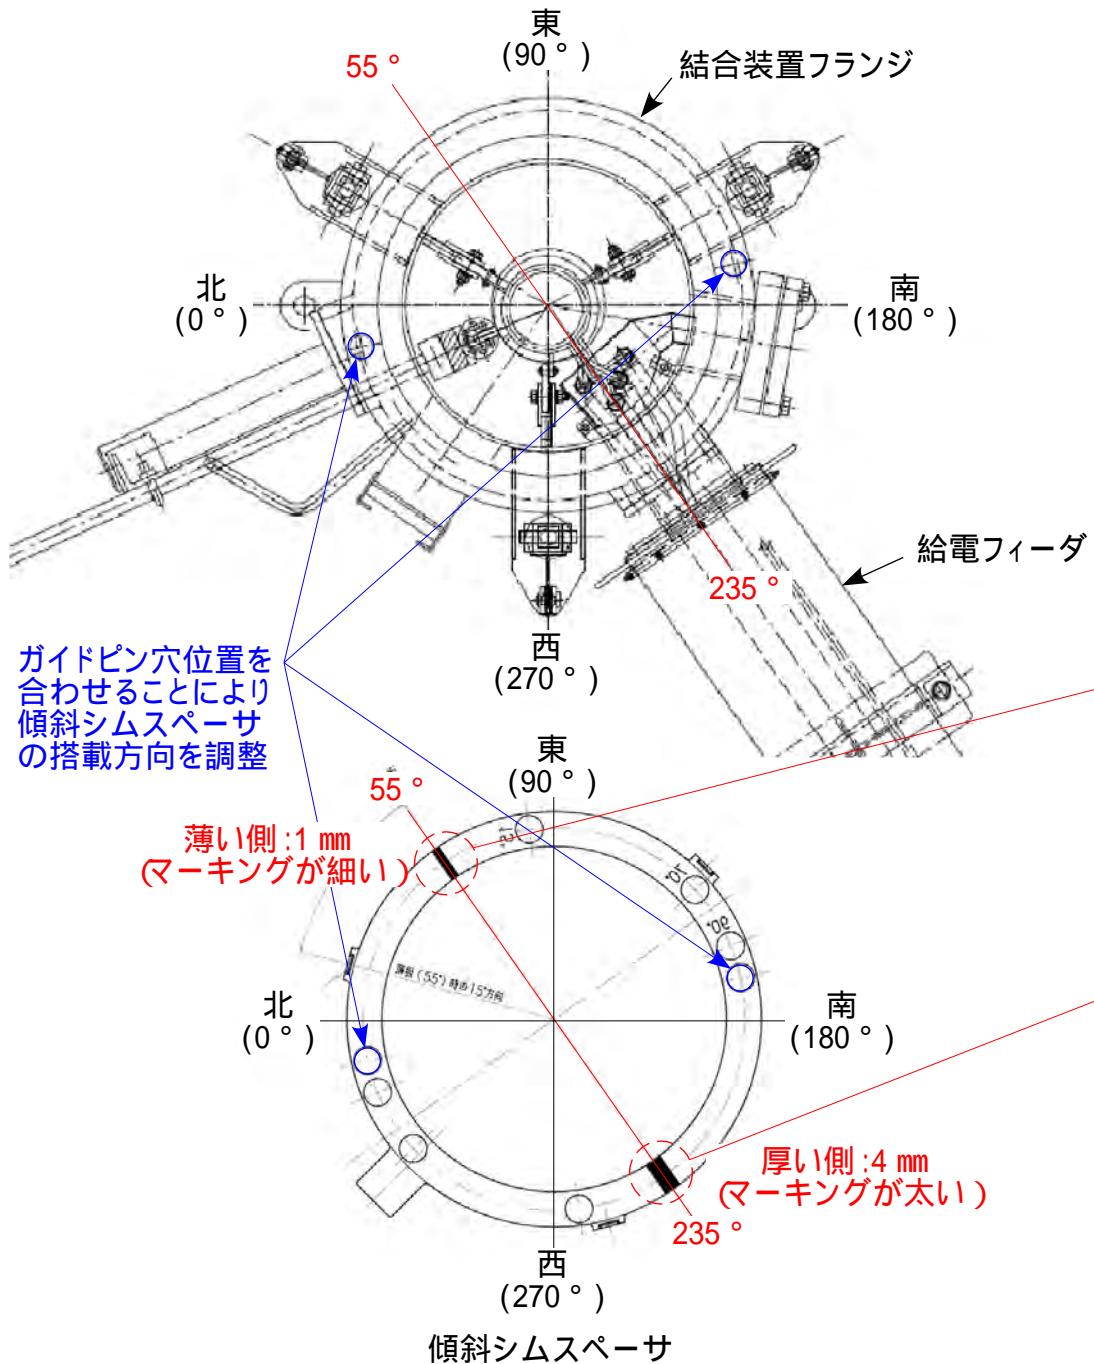
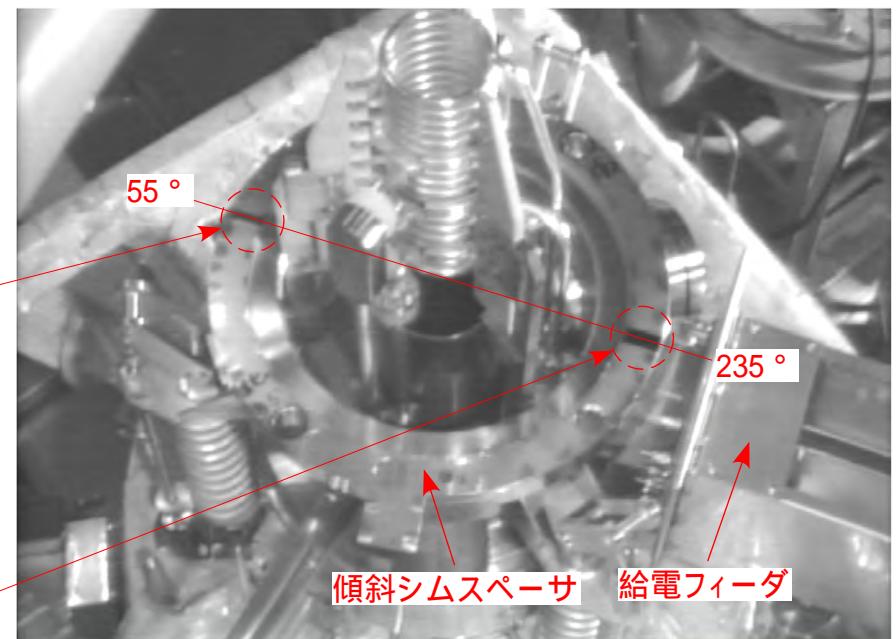
別図-12(1) 結合装置フランジへの傾斜シムスペーザの搭載状況

傾斜シムスペーザの厚い側が、給電フィーダ側 (235° 方向) となるように搭載した

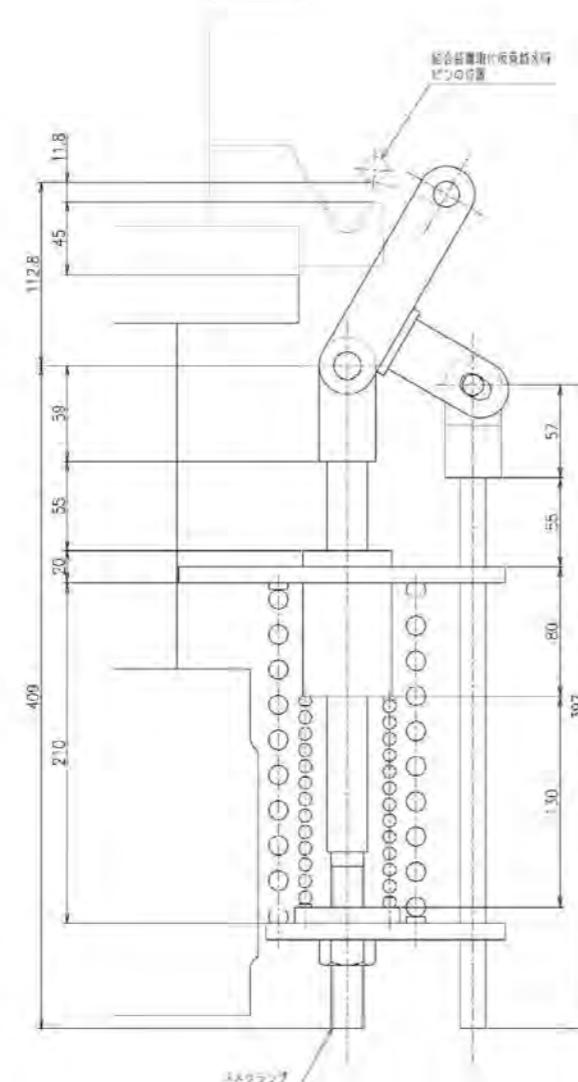
溶融炉側フランジが195.7°方向が上となる状態で約0.665°傾斜していることによる隙間(195.7°方向の最大隙間は5.9mm)

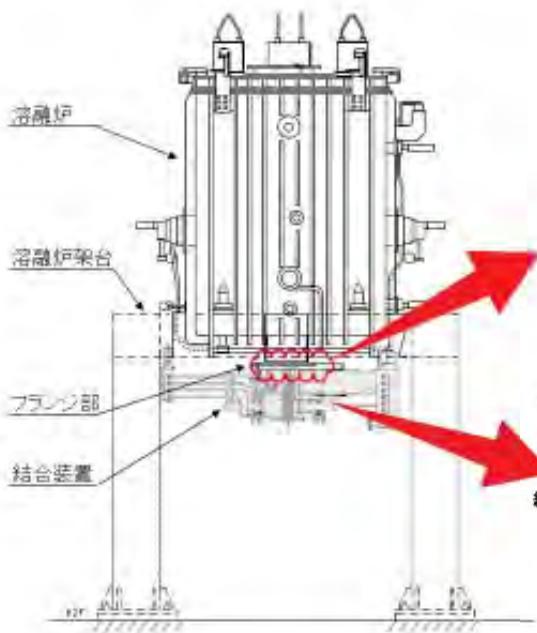
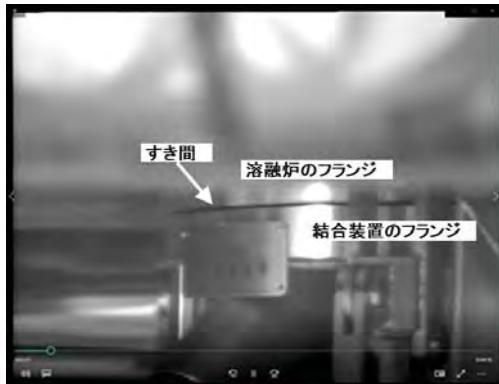
溶融炉と結合装置のフランジ部の映像(交換後)

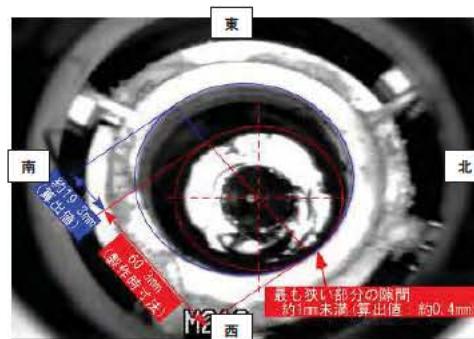
① 流下ノズル先端部の観察結果

- 流下ノズル先端部と加熱コイルの間隔は、最も広い箇所で約19.3 mm。
- **流下ノズル先端部と加熱コイルの間隔は、最も狭い箇所で約0.4 mmと推定。**

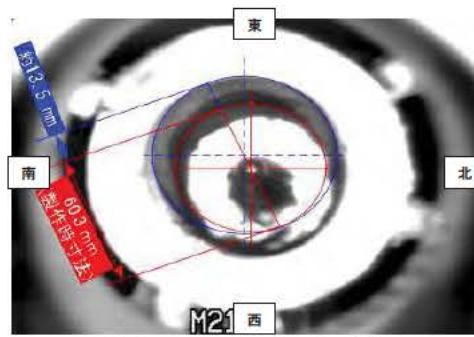
② 流下ノズル根本部の観察結果

- 流下ノズルの根本付近と加熱コイル上部の間隔は、最も広い箇所で約13.5 mm。
- **流下ノズル根本部のズレは、北西側に約3.5 mmと推定。**
