<参考：埋込金物に関する至近の対応状況>

【設工認対象機器に関連する埋込金物枚数の再整理】

【設工認対象機器に関連する埋込金物4枚の概要（樹脂再生排水槽内部）】

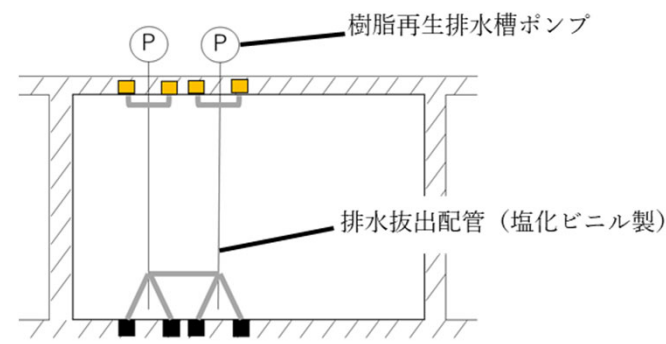
<樹脂再生排水槽の概略図>

・工業用水等製造施設では、取水した原水を沈殿、ろ過し工業用水を製造しているほか、製造された工業用水をイオン交換し純水を製造している。
・樹脂再生排水槽は、主にイオン交換塔を洗浄した際に発生する洗浄排水を受入れ、pH調整し、生活排水を処理する一般排水処理施設への排出を行う設備である。
・この4枚の埋込金物の配置、それに付随する設工認対象機器（配管）の概略図を下図に示す。

・排水排出配管（塩化ビニル製）のサポートが取り付けられている埋込金物8枚のうち、床部の埋込金物（4枚）は、現品調査を行う。

・天井部の埋込金物（4枚）については、UT測定または外観確認による現品調査の実施に関して再検討を行うとともに、外観確認の場合は、浮き上がり・傾きがないことの確認、底部の埋込金物の現品調査結果、同一時期・同一施工会社による施工であることの確認を含めた総合的な健全性評価についても検討を行っている。
