2021年8月17日

原子燃料工業株式会社

東海事業所

## 2021PIVにおけるペーパーシールの毀損について

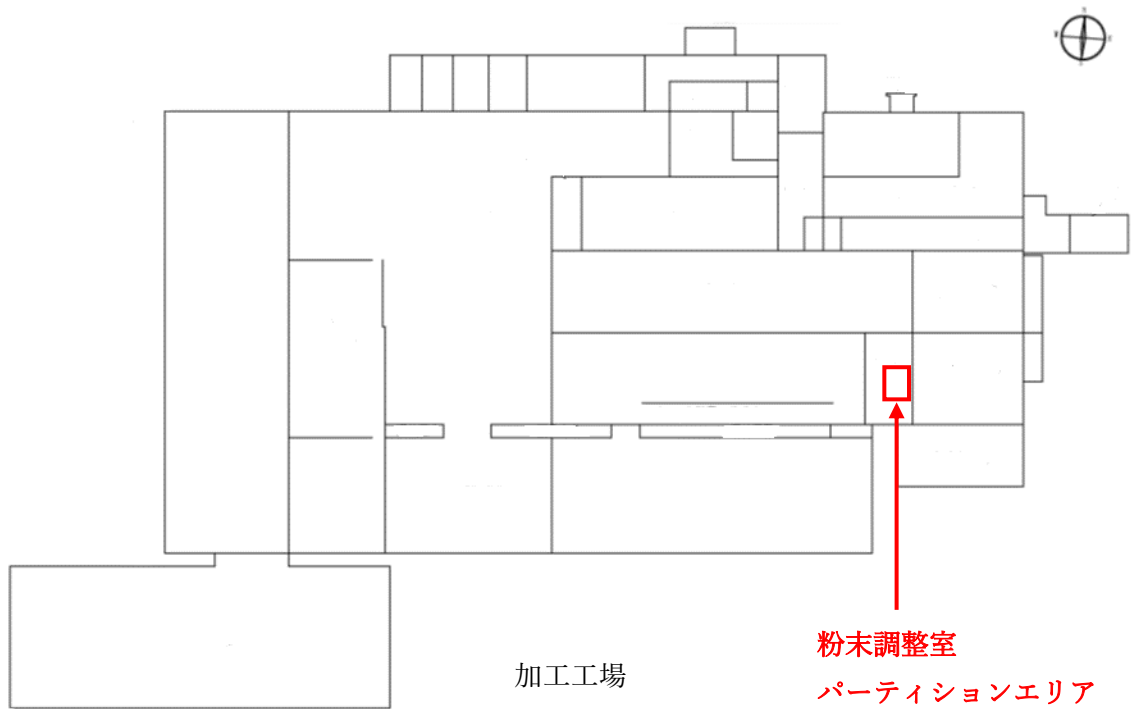
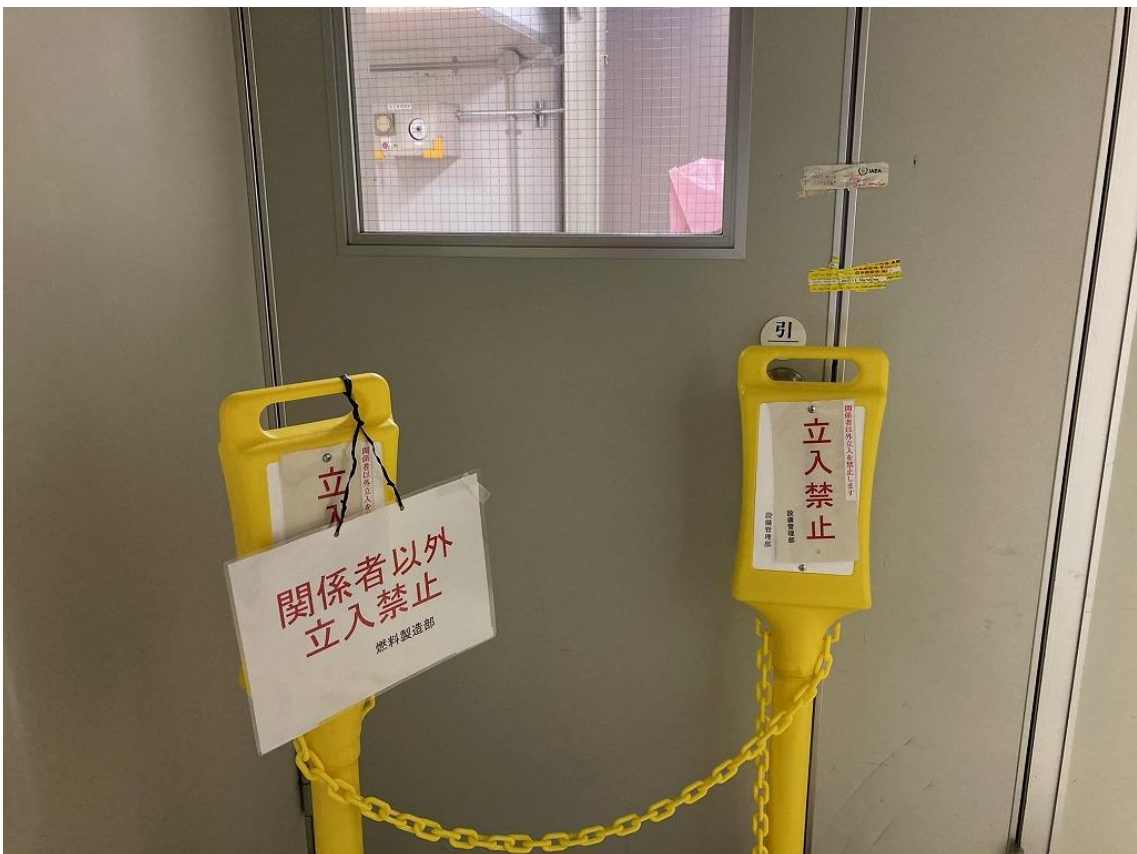
添付図1 加工工場 粉末調整室 パーティションエリア

- ・発生日 2021年5月13日(木) 10時頃
- ・発生場所 加工工場 粉末調整室 パーティションエリア(添付図1)
- ・ペーパーシールの取付け位置 パーティション扉のドアノブ右上
- ・時系列
  - 5月12日(水) 16時30分頃 パーティション扉にペーパーシールを貼り付け  
(検査終了時)
  - 5月13日(木) 9時55分頃 検査官2名と弊社同行者が管理区域への入域手続き
  - 10時00分頃 検査官2名と弊社同行者が粉末調整室へ移動し、扉を開けるときにペーパーシールが毀損していることを確認(弊社PIV関係者もこのとき初めてペーパーシールの毀損を認識)
  - 10時05分頃 当日の検査を開始
  - 10時15分頃 弊社PIV関係者の聞き取り調査により、設備(差圧計)点検のためパーティション扉を開けた社員がいることが判明
  - 10時20分頃 計量管理責任者へ報告
