東京電力ホールディングス株式会社  
柏崎刈羽原子力発電所

**柏崎刈羽原子力発電所第1号機 荒浜側焼却設備スラッジ脱水機改造工事  
「スラッジ脱水機」および「スラッジ一時受ホoppa」における  
想定外箇所への脱水樹脂混入事象発生について**

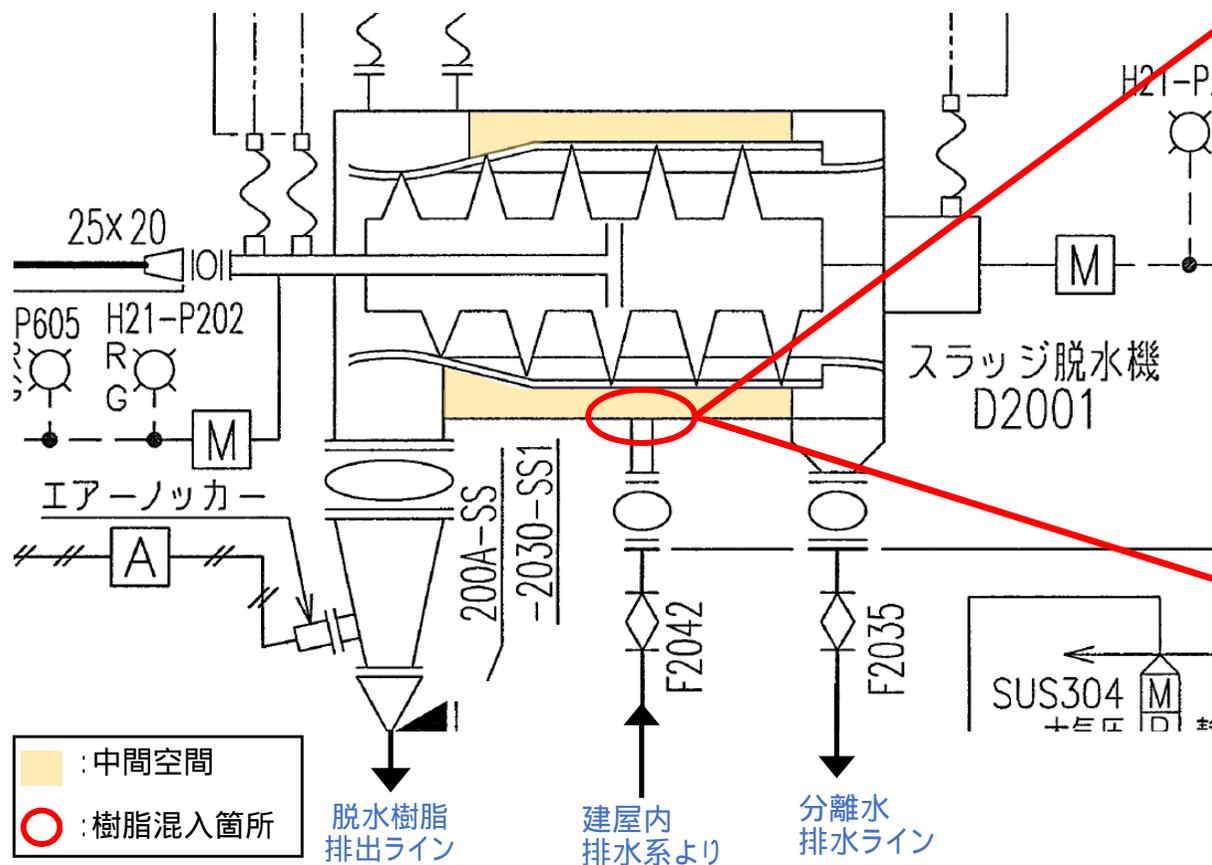
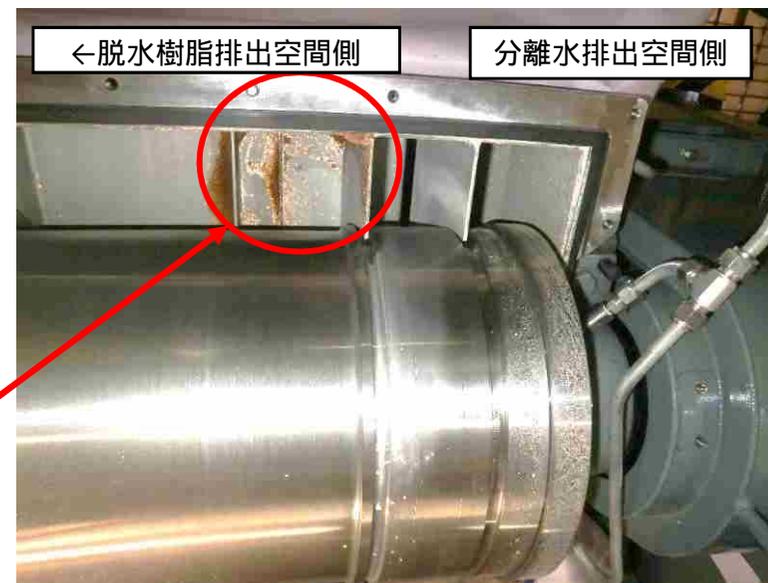
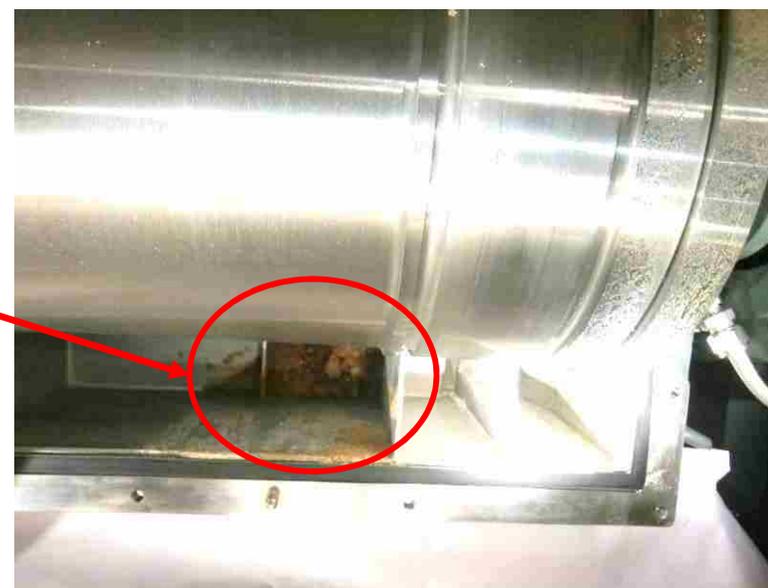
スラッジ脱水機内

脱水機ケーシング内の中間空間への脱水樹脂混入が確認された。

当該空間は、脱水樹脂が排出される空間と分離水が排水される空間の中間に設けられており建屋内排水系と接続しているが、脱水機の運転中においては脱水樹脂排出空間および分離水排水空間へ空気が流れるような設計としている。脱水機内の圧力バランスに異常が生じ、当該空間に脱水樹脂が浸入したと考えられる。

本来脱水樹脂が混入しない箇所に樹脂の存在が確認されたため、機器内の運転状態に異常が生じたと思われる。

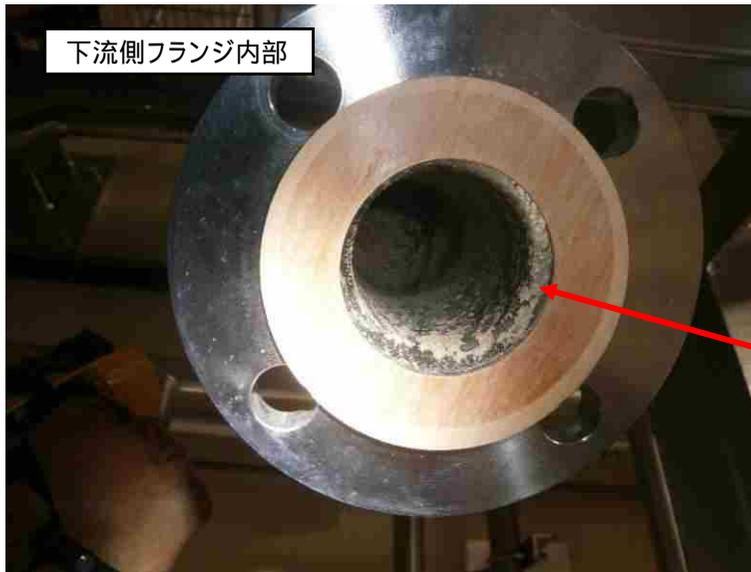
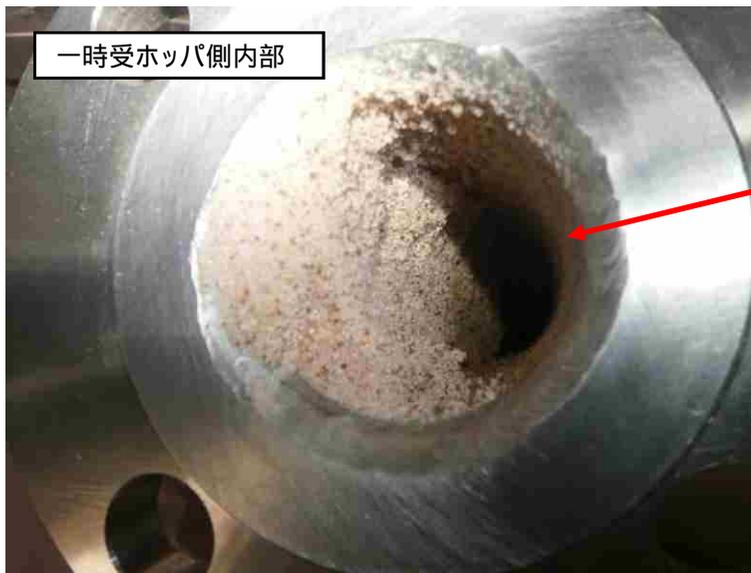
スラッジー時受ホッパベントライン

ホoppa上部に設置しているベントラインへの脱水樹脂混入ならびに脱水樹脂による配管閉塞が確認された。

当該ベントラインは、ホoppa内の汚染空気が系統外へ放出されることを防止するために建屋内の換気空調系に接続している。脱水樹脂投下時にはホoppa内に発生する空気の流れが換気空調側へ通気されることとなるが、空気の流れと一緒に脱水樹脂の一部が流されていたと考えられる。

一時受ホッパベントラインのフレキ配管を取り外し、内部確認をした結果、ホッパ側配管内部に混入した脱水樹脂により3分の2程度の閉塞が生じていることを確認した。

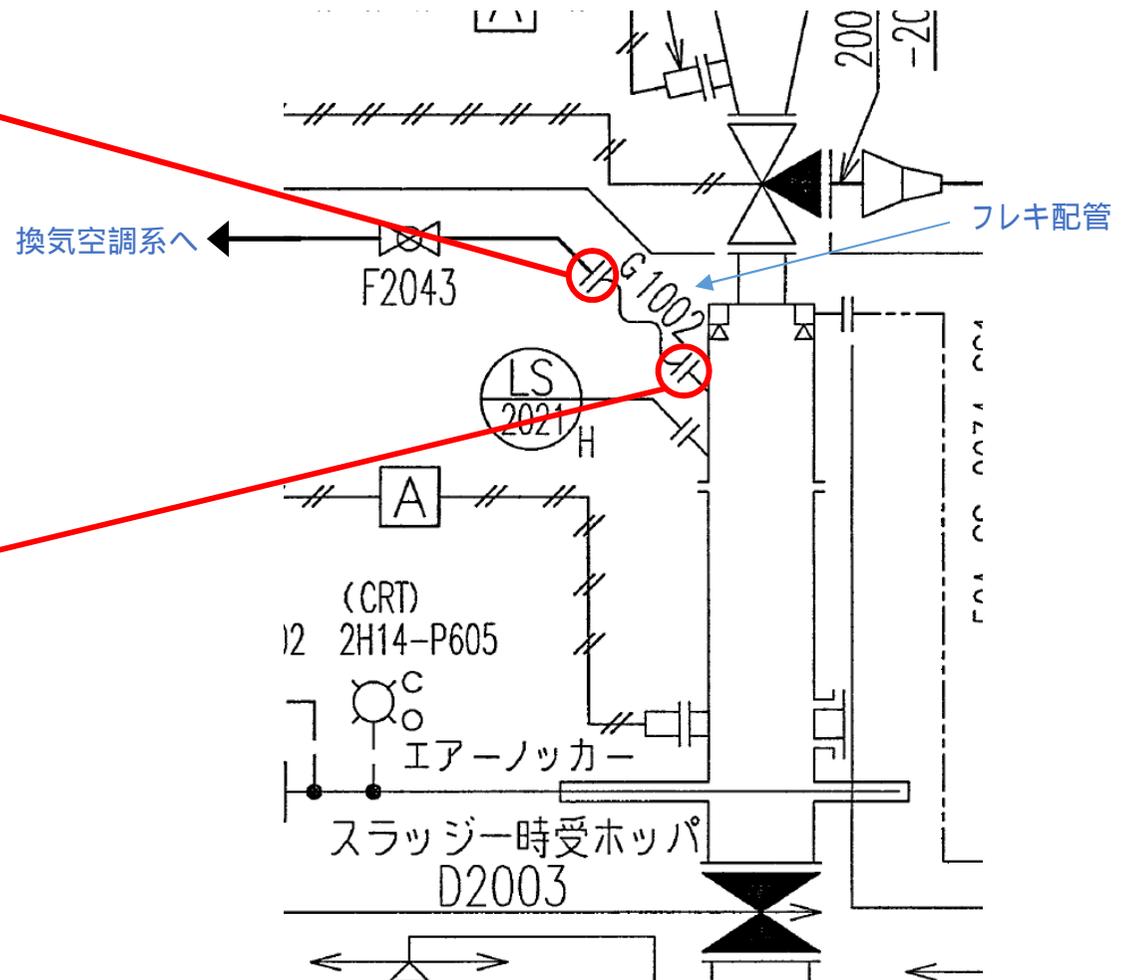
○ : 脱水樹脂混入箇所
