# ガラス固化技術開発施設（TVF）における溶接機の停止の 調査結果について

令和 3 年 9 月 1 日  
核燃料サイクル工学研究所  
再処理廃止措置技術開発センター

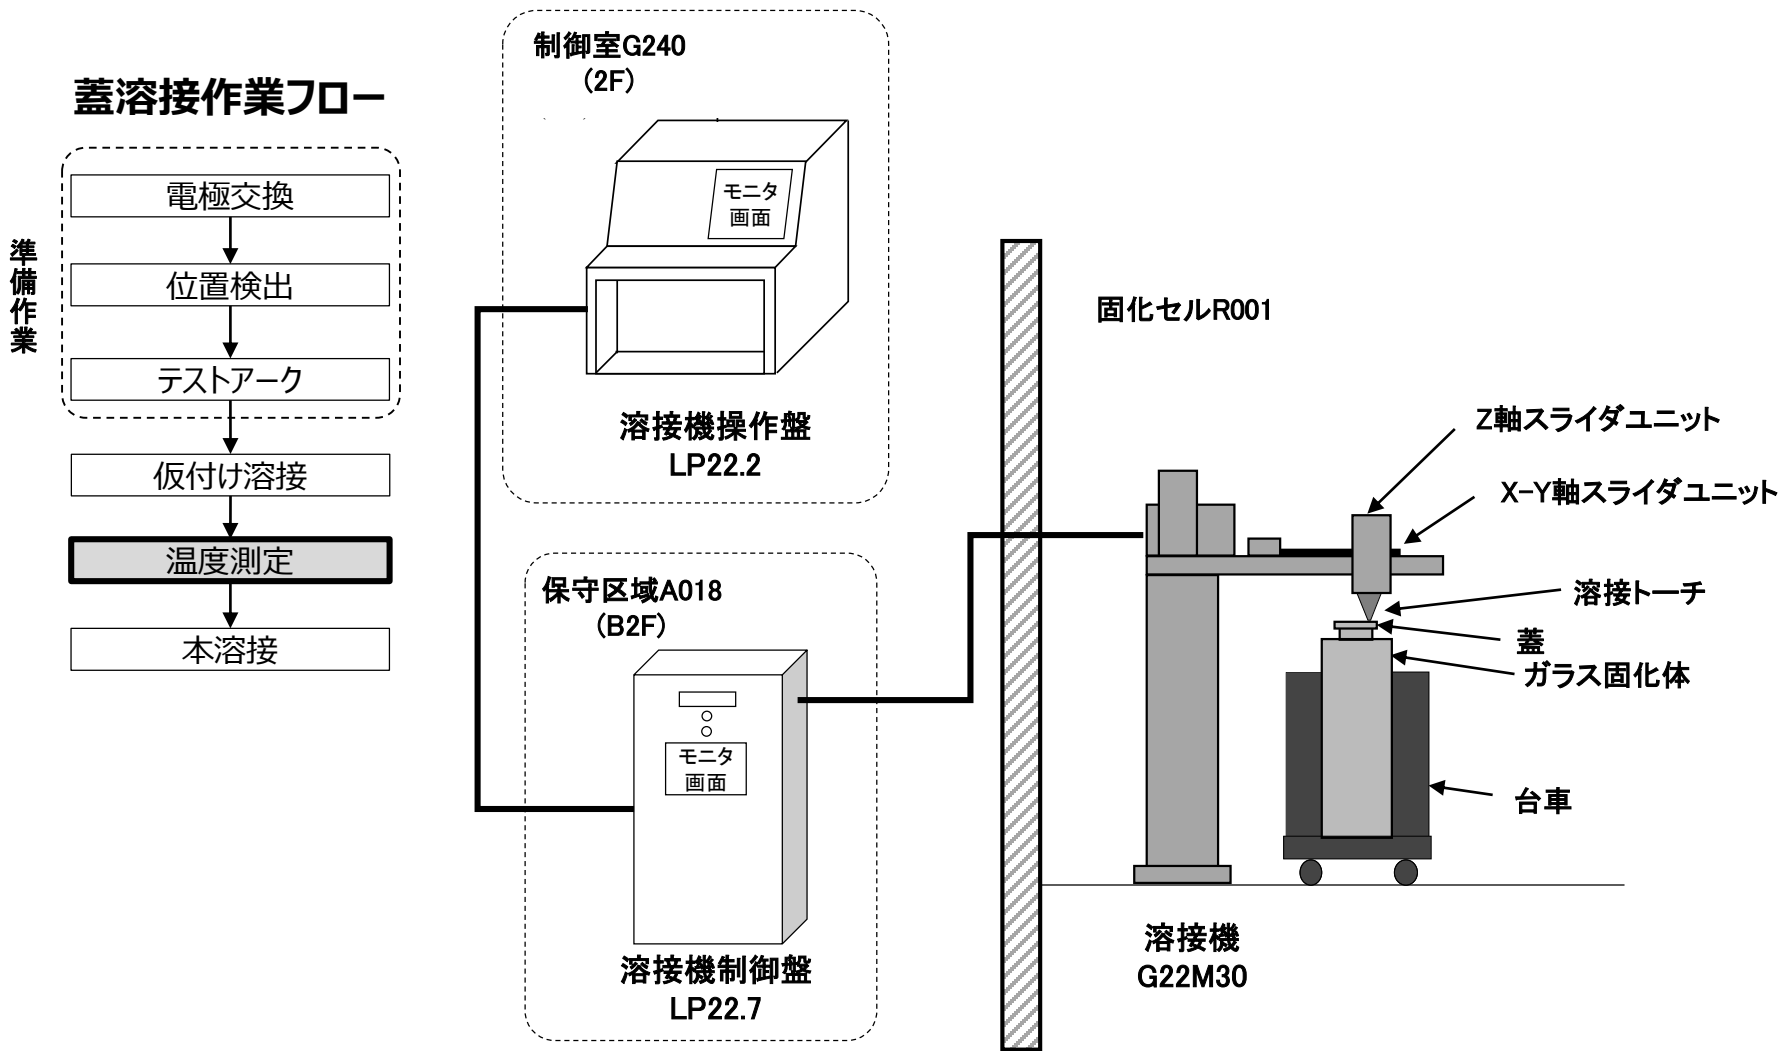
図-1 溶接機運転システムの概要

TVF の固化セル（R001）内に設置されている溶接機（G22M30）は、ガラス固化体の頭部にセットした蓋を遠隔操作により溶接する装置である。蓋溶接は、制御室（G240）の操作盤（LP22.2）及び保守区域（A018）の制御盤（LP22.7）を介して、位置検出等の溶接準備、仮付け溶接、溶接部の温度測定、本溶接の順に自動で行い、操作員は、ITV モニタにより操作の監視を行う。

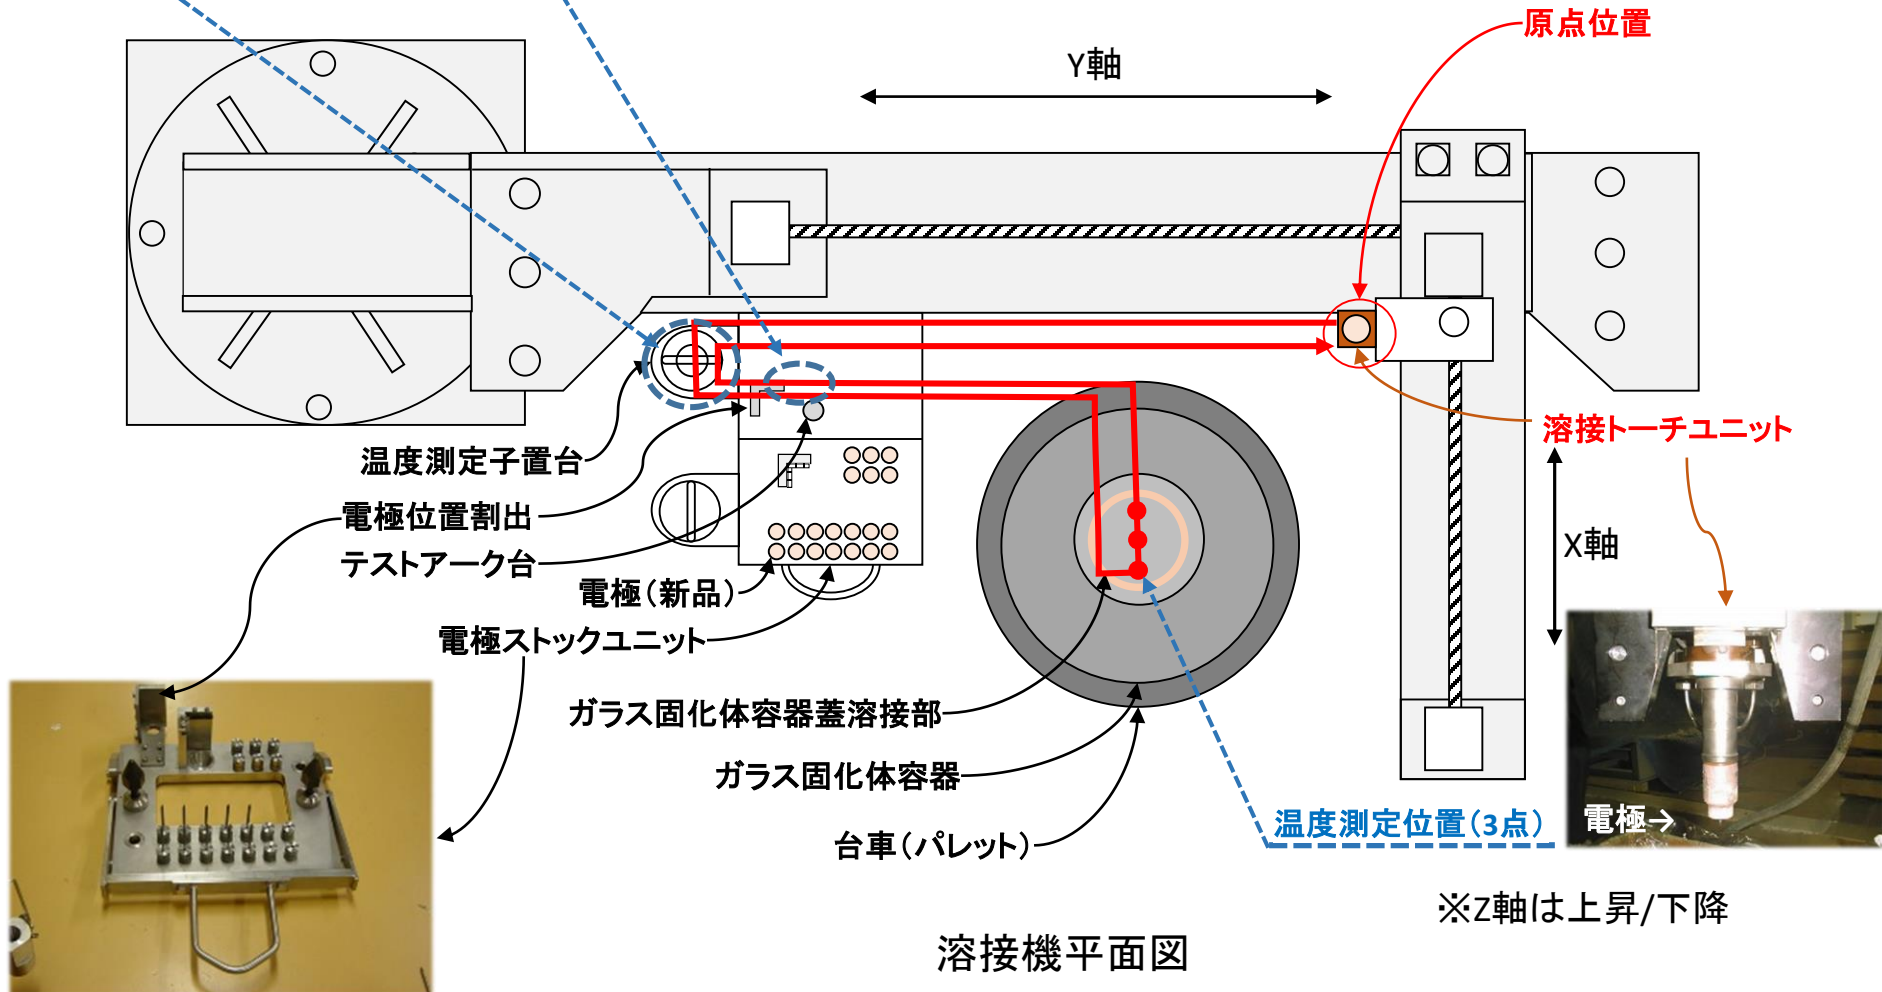
図2 温度測定時の溶接トーチユニットの動作概要

再現性を確認した結果、溶接トーチユニットの停止は、温度測定位置に移動しているとき又は温度測定後、温度測定子置台に移動しているとき（Y 軸の動作時）、溶接トーチが上限及び下限付近を移動しているとき（Z 軸の動作時）、に発生している。

手動操作により溶接トーチユニットの動作状況を確認した結果、Y 軸は正常であったが、Z 軸は上限、下限付近で動きが渋くなっていることを確認した。

その結果、Y 軸は正常であったが、溶接トーチユニットが温度測定子を把持しているとき、Z 軸の位置制御が不安定となっている（溶接トーチユニットが下がる）ことを確認した。

停止位置: 溶接トーチが上昇/下降(Z軸の動作時)するタイミング

停止位置: 温度測定子を吊上げ、移動(Y軸の動作時)しているタイミング

温度測定子を把持し、XY 方向に移動しているときの Z 軸の高さを安定に維持するため、位置制御プログラムを修正した。

また、Z 軸が上限及び下限付近を移動する際の駆動電圧等を設計の範囲内で調整した。
