国内加工施設における重要度評価事例（1/3）

件名	フードボックスの負圧異常(局所排気系統の排風機停止)
監視領域(小分類)	原子力施設安全—閉じ込めの維持
指摘事項(追加対応なし) / 指摘事項(追加対応あり)	指摘事項(追加対応なし)
パフォーマンスの劣化	<p>【概要】 成型工場の作業者が、粉末調整を行うためのフードボックス内でウラン粉末容器を取り扱い中に、差圧がないことを確認した。ウラン粉末容器の蓋の開放はまだ実施していなかった。</p> <p>【原因】 当該フードボックスに接続されている局所排気系統が故障で停止していることがわかり、排風機のメンテナンス(部品交換)が手順書通りの交換期間に実施されていなかったことが判明した。</p> <p>【パフォーマンス劣化】 排風機のメンテナンス(部品交換)を手順書通りの交換期間に実施しなかったことは、保安規定第〇条の〇〇に違反している。また、交換期間を超えて使用した際に何らかのトラブルが発生することは合理的に予測でき、また、予防は可能である。</p>
スクリーニング	このパフォーマンスの劣化により、局所排気系統の排風機が故障で停止したことは、「原子力施設安全—閉じ込めの維持」の監視領域(小分類)の「設備のパフォーマンス」の属性に関連付けられ、その目的に悪影響を及ぼしており、検査指摘事項に該当する。
指摘事項の重要度評価	<p>検査指摘事項の重要度を評価するため、「簡易仕分け手法案」を適用する。</p> <p><評価項目 I-A> 発生した場所が第1種管理区域であることから、汚染のおそれのある区域で発生しており、Yesに進む。</p> <p><評価項目 II-A> 当該フードボックスの作業はDBAに関係ないことから、Noに進む。</p> <p><評価項目 II-B></p>

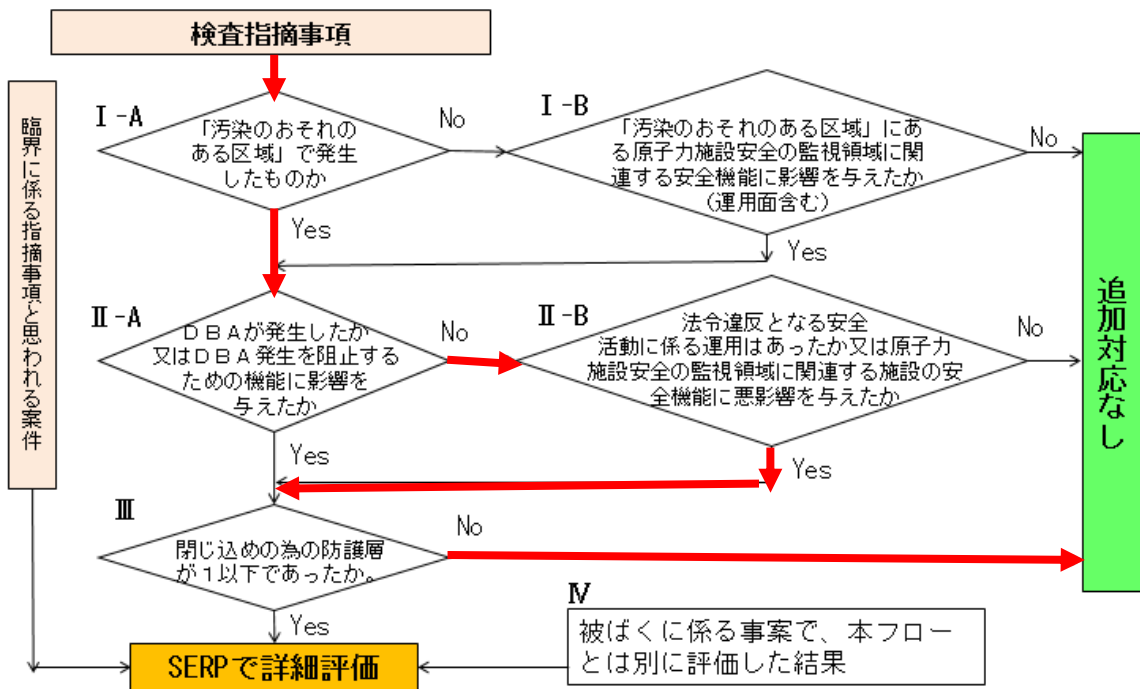
排風機のメンテナンス(部品交換)が手順書通りの交換期間に実施されていなかったことは保安規定第〇条の〇〇に違反しており、法令違反となる安全活動に係る運用に該当する。また、排風機の故障により、監視領域に関連する安全機能である閉じ込め機能に悪影響を与えている。以上から、Yesに進む。

<評価項目Ⅲ>
 フードボックスの閉じ込め機能は喪失したものの、建屋壁面の静的閉じ込め機能及び建屋空調の負圧管理による動的閉じ込め機能の防護層が機能していたと判断されることから、閉じ込めの為の防護層は1以下ではなく、Noに進む。

以上を踏まえ、重要度は「指摘事項（追加対応なし）」と判定する。

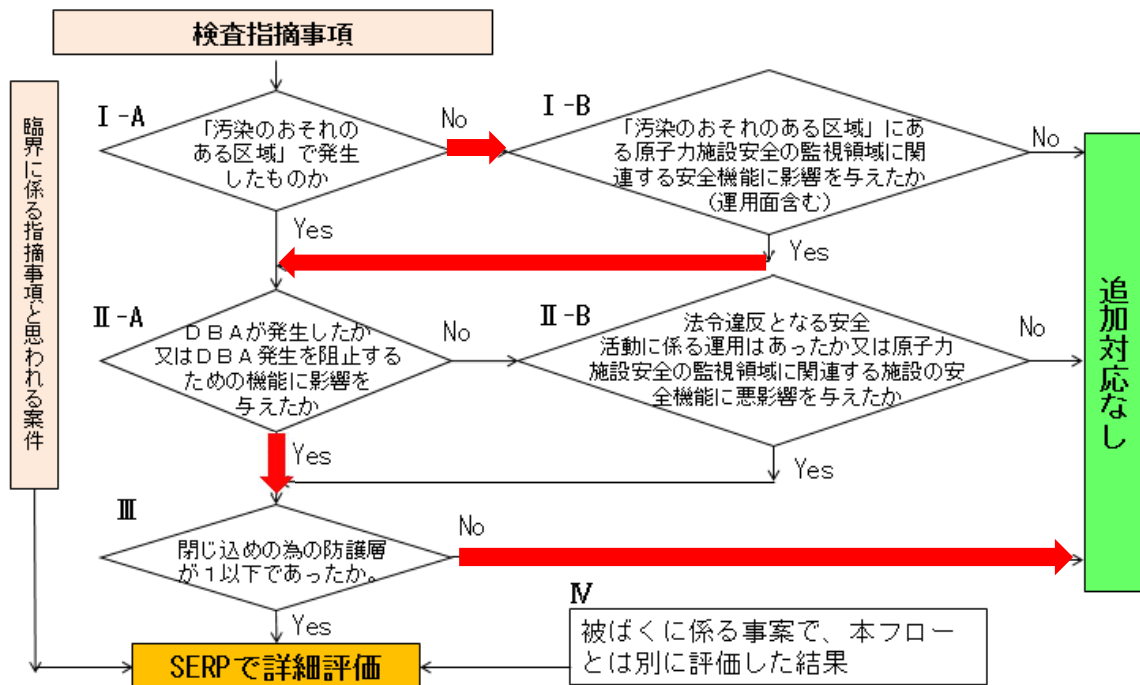
件名	ウラン濃縮工場 補助建屋（管理区域外）における火災の発生
監視領域（小分類）	発生防止（火災・爆発）
指摘事項（追加対応なし）／指摘事項（追加対応あり）	指摘事項（追加対応なし）
パフォーマンスの劣化	<p>【概要】 ウラン濃縮工場の補助建屋（管理区域外）において、当社社員がディーゼル発電機A点検中の試運転を行っていたところ、同発電機制御盤からの発火を確認した。 本事象による周辺環境への影響はなく、負傷者もない。</p> <p>【原因】 電磁接触器への開放指令によって引外しコイルへ通電されたものの、ラッチ機構のプランジャが固着により動かず（ラッチ機構が正常に「OFF」できず）、引外しコイルが連続通電状態になって過熱焼損し、最終的に引外しコイル断線にいたったと判断した。長期間使用（製造後28年）していたことから、プランジャの樹脂部品が劣化、スライド摩擦の増大により固着が生じたと考えられる。</p> <p>【パフォーマンス劣化】 適切な交換周期を定めなかったことは、保安規定第〇条の保守管理に違反しており、長期間使用している部品が原因で何らかのトラブルが発生することは合理的に予測でき、また、予防は可能である。</p>
スクリーニング	本件は、「原子力施設安全-拡大防止・影響緩和」の監視領域（小分類）の「設備のパフォーマンス」に関連付けられ、その目的である、系統、設備の動作可能性、信頼性及び機能性確保することに悪影響を及ぼしており、検査指摘事項に該当する。

<p>指摘事項の重要度評価</p>	<p>検査指摘事項の重要度を評価するため、「簡易仕分け手法案」を適用。</p> <p>評価項目 I-A に関して、本事象の発生した場所が非管理区域であることから、No に進む。</p> <p>評価項目 I-B に関して、本ディーゼル発電機は、管理区域内の負圧を維持している給排気ファンにも給電していることから、Yes に進む。</p> <p>評価項目 II-A に関して、本ディーゼル発電機は、管理区域内の負圧を維持している給排気ファンにも給電しており、閉じ込め機能 (DBA) に影響与えたことから、Yes に進む。</p> <p>評価項目 III に関して、閉じ込めのための防護層とは直接関係ないことから、No に進む。</p>
-------------------	--

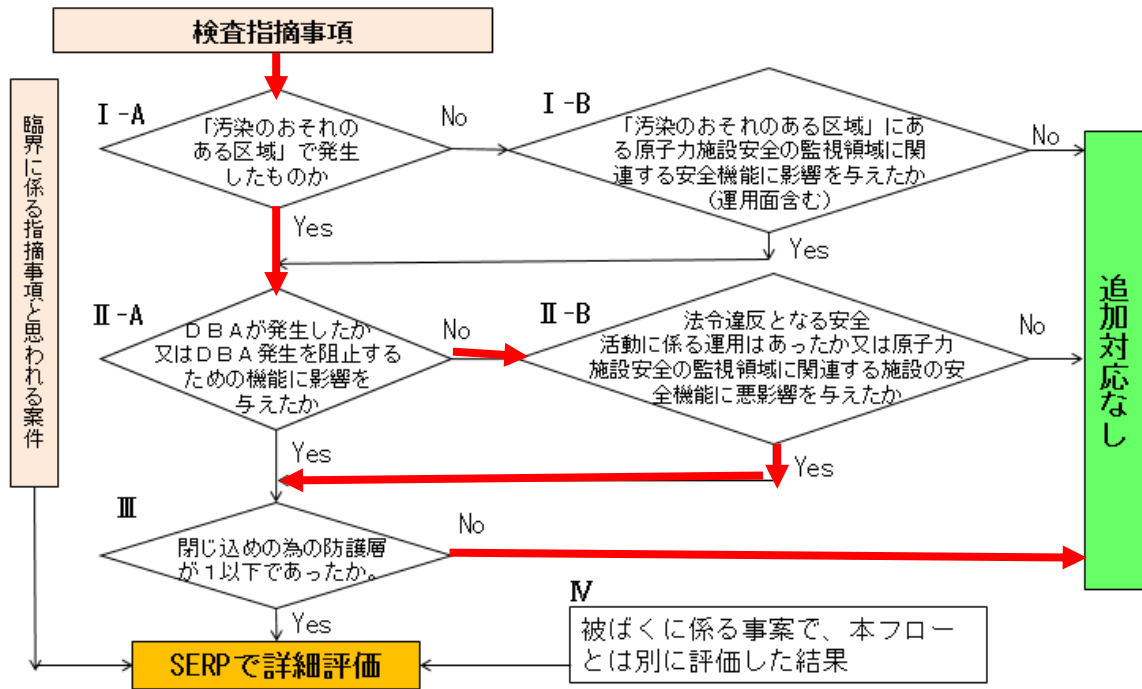
件名	排風機電源ケーブルの焦げ跡について
監視領域(小分類)	原子力施設安全—発生防止
指摘事項(追加対応なし) / 指摘事項(追加対応あり)	指摘事項(追加対応なし)
パフォーマンスの劣化	<p>【概要】</p> <p>加工施設の第1種管理区域内の排気機械室において、排風機Aの分解点検のため、排風機AからBへ切替えを実施した。分解点検を開始した後、排風機Bの電源ケーブル(U相端子台周囲)に焦げ跡を発見した。焦げ跡発見後、公設消防に通報したものの、施設内の負圧を維持するために排風機Bは運転を継続した。公設消防からは建物火災(ボヤ火災)と判断された。本事象による内部被ばくはなく、管理区域内の汚染もなかった。</p> <p>【原因】</p> <p>焦げ跡の発生原因は、端子固定ボルトのゆるみにより端子と端子台プレートの接触面で接触不良が発生し、発熱により端子台などの溶損に至ったものと判断する。他の相及び排風機Aの各相の端子についても同様の施工が行われているものの同様の事象は発生していない。排風機BのU相端子での固定ボルトのゆるみが大きく、接触不良による発熱が生じたものと推測した。</p> <p>事象発生の背景となった要因として、建設当時にケーブル施工時の検査に端子の締め付け確認がなかったこと及び「無停止点検」によってゆるみを直接確認する点検が実施できなかったことがあげられた。</p> <p>【パフォーマンス劣化】</p> <p>「無停止点検」によりゆるみを直接確認する点検が実施できなかったことは、保安規定第〇条の〇〇に違反している。また、ゆるみによる接触不良にて発熱が発生することは合理的に予測でき、また、予防は可能である。</p>
スクリーニング	このパフォーマンスの劣化により、火災が発生したことは、「原子力施設安全—発生防止」の監視領域(小分類)の「手順書の品質」の属性に関連付けられ、その目的に悪影響を及ぼしており、検査指摘事項に該当する。

<p>指摘事項の重要度評価</p>	<p>検査指摘事項の重要度を評価するため、「簡易仕分け手法案」を適用する。</p> <p><評価項目Ⅰ-A> 発生した場所が第1種管理区域であることから、汚染のおそれのある区域で発生しており、Yesに進む。</p> <p><評価項目Ⅱ-A> 施設内の負圧を維持するために排風機Bは運転を継続しており、DBAは発生していない及びDBAを阻止する機能にも影響を与えていないことから、Noに進む。</p> <p><評価項目Ⅱ-B> ただし、排風機Bに焦げ跡発見後、十分な検証なしにそのまま運転を継続したことは、加工規則第7条の5（加工施設の操作）第5号イ操作の開始に先だって確認すべき事項が遵守されていないことから、Yesに進む。</p> <p><評価項目Ⅲ> 閉じ込め機能は確保されていることから、閉じ込めの為の防護層は1以下ではなく、Noに進む。</p> <p>以上を踏まえ、重要度は「指摘事項（追加対応なし）」と判定する。</p> <p>※なお、規制対応措置として、法令違反の抵触に鑑み通知文書を発出可能性が高い。</p>
-------------------	---
