増設雑固体廃棄物焼却設備
焼却炉境界部の構造変更ならびに、
管理対象区域の適正化についての補足資料

2021年9月1日

東京電力ホールディングス株式会社

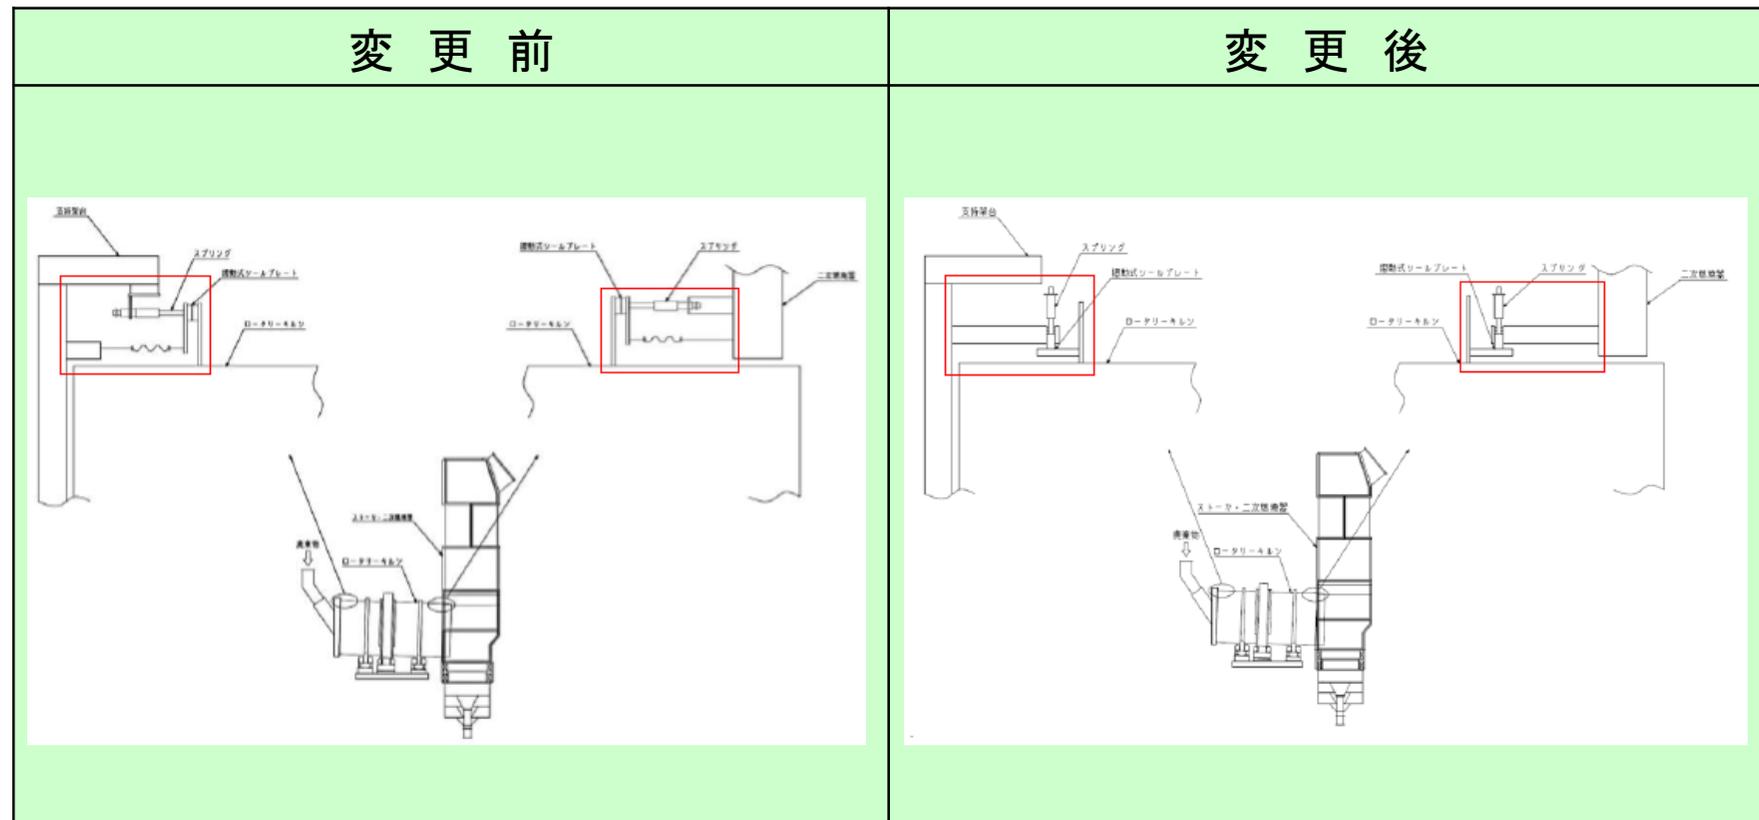
添付資料-14 放射性物質の散逸防止に関する説明書 図-2 焼却炉境界部の構造

増設焼却炉境界部について、ロータリーキルンの軸ブレを吸収できるように構造を変更する。固定側の摺動材は、スプリングにて回転側へ押付け、可能な限り隙間を閉止することで境界部で焼却灰が漏れ難い構造としている。

| 変更前 | 変更後 |
|---|--|
| <p>・ 軸ブレにより生じる摺動面の前後の傾きを固定側の摺動面が吸収できず、摺動面が片当たりとなることによって、摺動材の摩擦を加速させた。</p> | <p>・ 30分割された個々の摺動材がキルンに追従するように動くことによって、片当たりにならずに軸ブレを吸収できる。</p> |

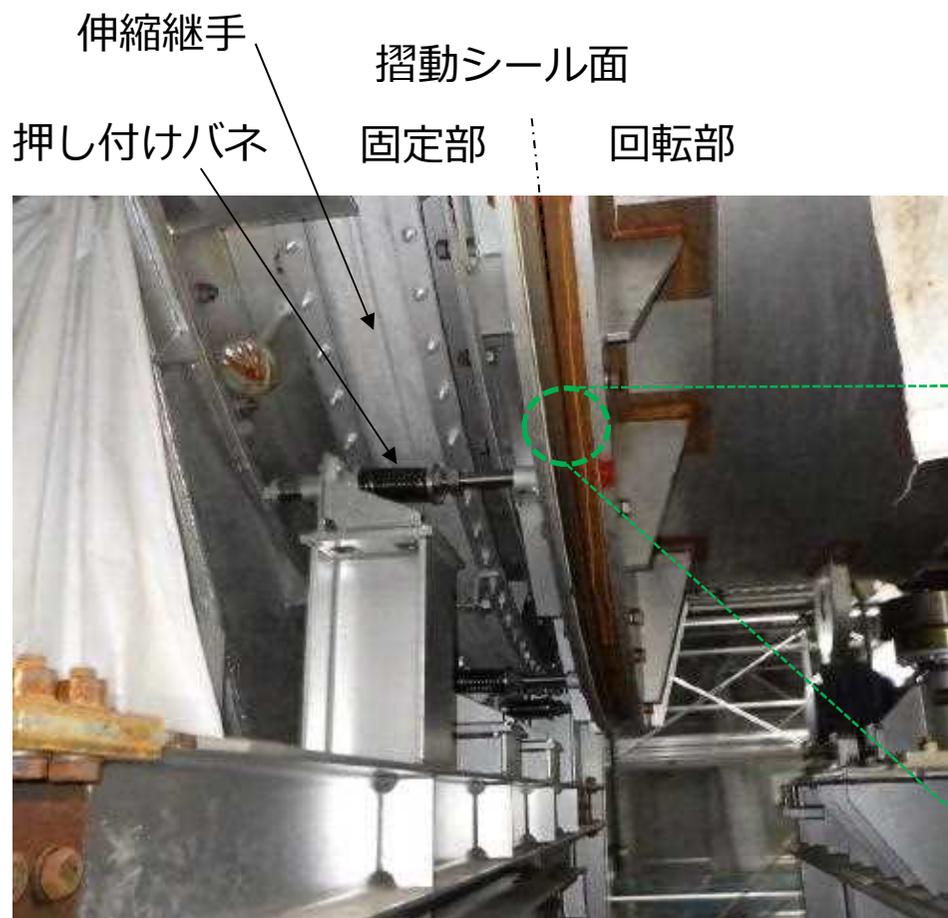
ロータリーキルン シール部 (入口側)

固定部摺動材
(S45C)

回転部摺動材
(鋳鉄、黒鉛)

約40mm⇒10mm
程度まで減耗

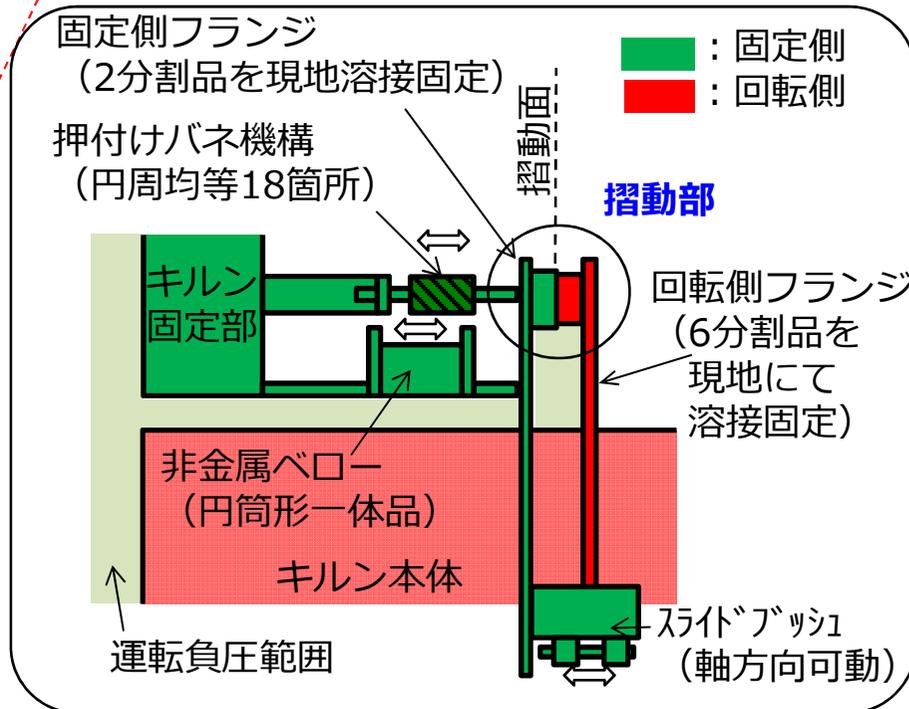
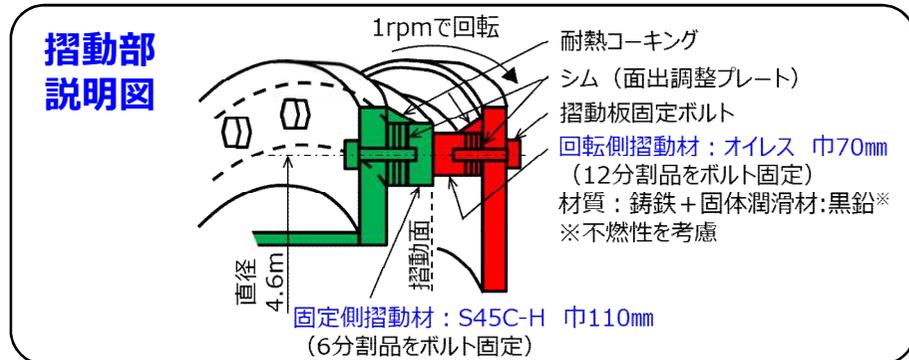
シール部構造（入口側）簡易拡大図

当該設備のシール部は、キルンの回転ブレを考慮していない構造であった
