大飯発電所 3号機
加圧器スプレイライン配管溶接部での事象への対応について

関西電力株式会社
2021年 1月29日

大飯発電所3号機 加圧器スプレイ配管溶接部での事象の対応として、これまでの調査結果及び追加確認結果を踏まえた、本事象の発生要因及び水平展開について以下のとおり報告する。

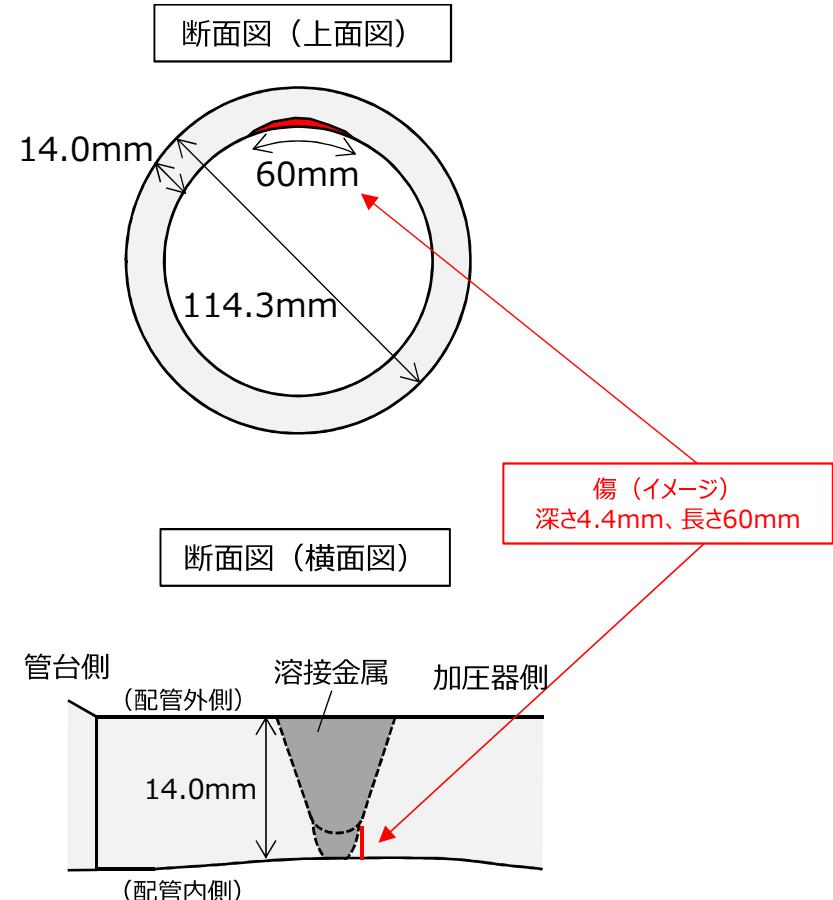
実機の破壊調査結果

- 供用期間中検査 (ISI) にて、加圧器スプレイラインの1次冷却材管台と管継手（エルボ部）の配管溶接部に有意な指示が認められた。その後の破壊調査により、溶接熱影響部にて深さ4.4mm、長さ60mmの亀裂があることが明らかとなった。

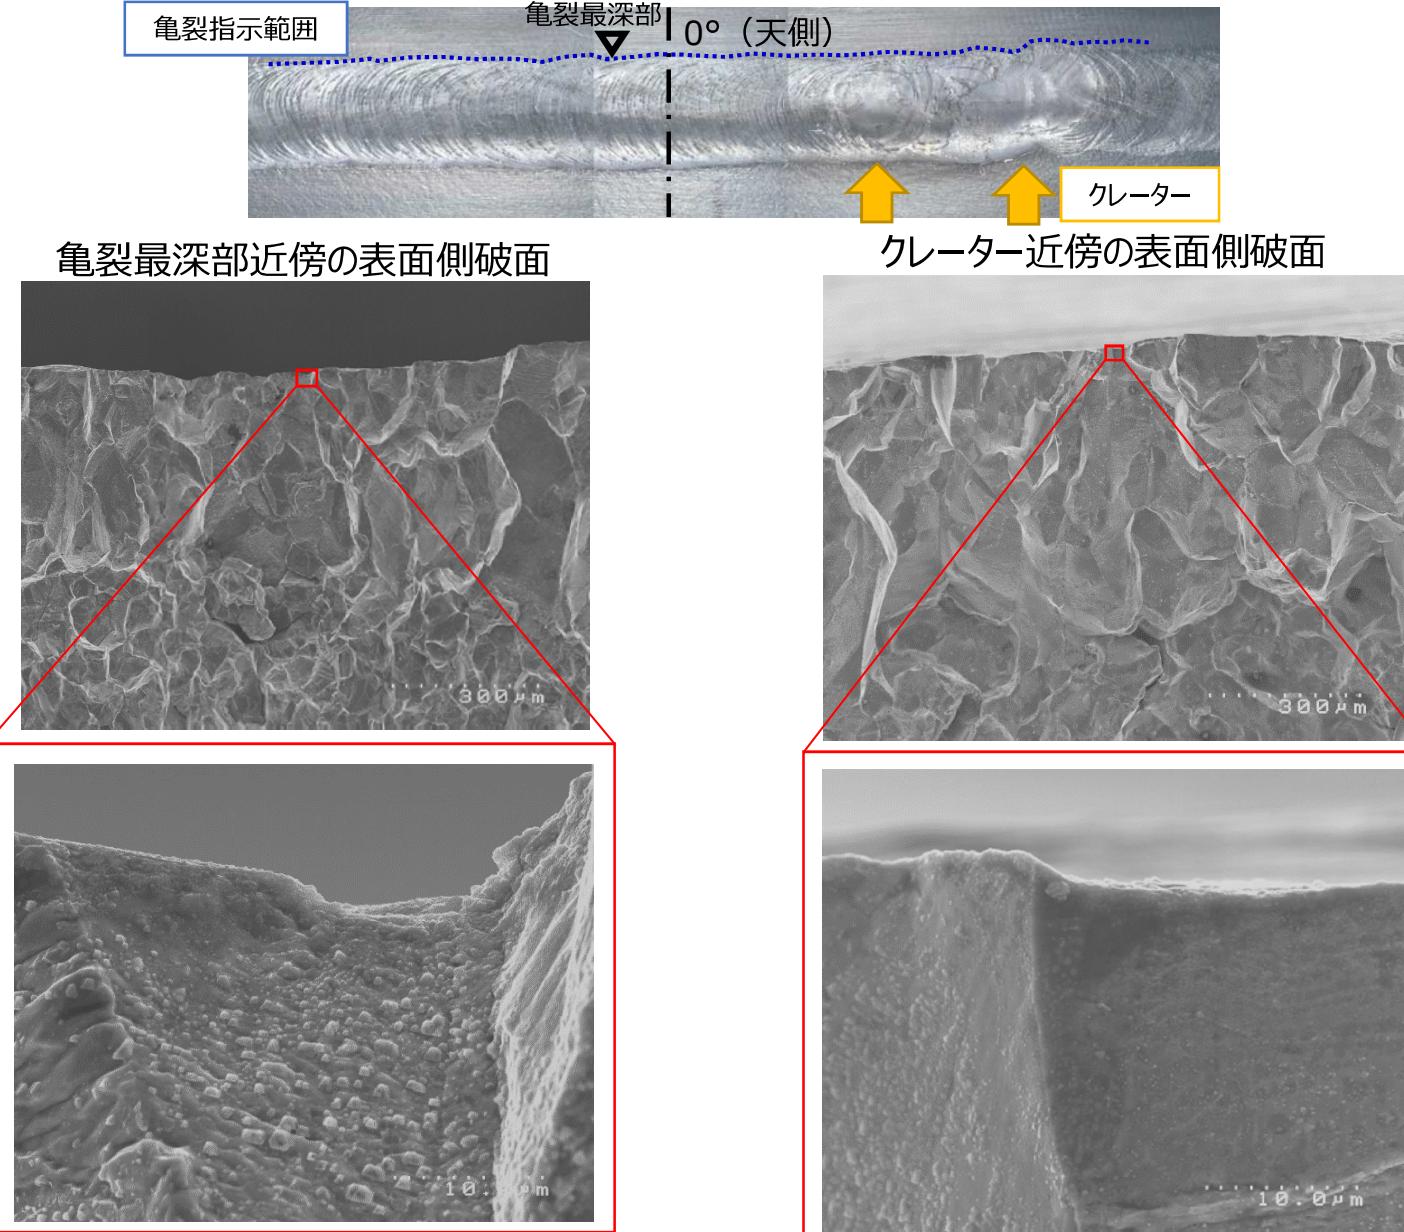
溶接欠陥の有無の再確認（1/2）

- 起点となる内表面側の破面全域を詳細に観察した結果、いずれの領域も一般的な粒界割れであり、明瞭な溶接欠陥の痕跡は認められなかった。
- 拡大像からは、微細な粒状の腐食生成物が認められた。

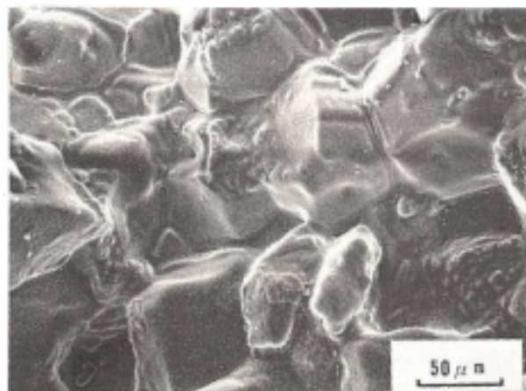
液化割れの例*3

*1	熱影響部に発生する高温割れとしては液化割れがあるが、破面観察の結果、液化割れの特徴である粒界が丸みを帯びた破面は認められなかった。延性低下割れは、炭素量の少ないSUS316では生じ難く、国内PWRプラントでの報告例はない。また、付着物EDS分析の結果、高温割れの原因となるP（リン）は認められなかった。
	低温割れ	溶接後、溶接部の温度が常温付近に低下してから発生する割れ	ルート割れ、止端割れ

粒界が丸みを帯びた破面

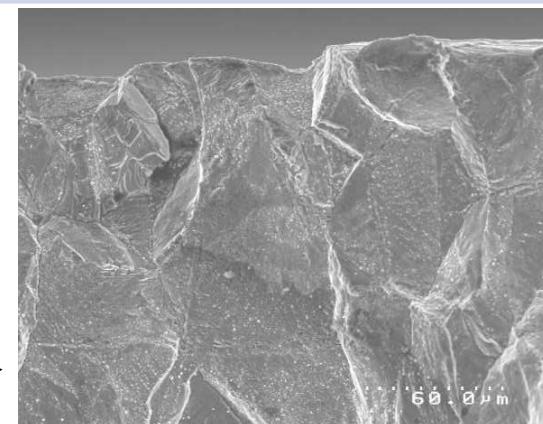
破面内表面の観察結果
(亀裂最深部の表層近傍)

実機当該部では粒界が
丸みを帯びていない破面

- 破面では明確な溶接欠陥の痕跡は認められなかった。しかし、特異な硬化が生じているため、溶接により微小な割れが発生していた可能性は否定できない。

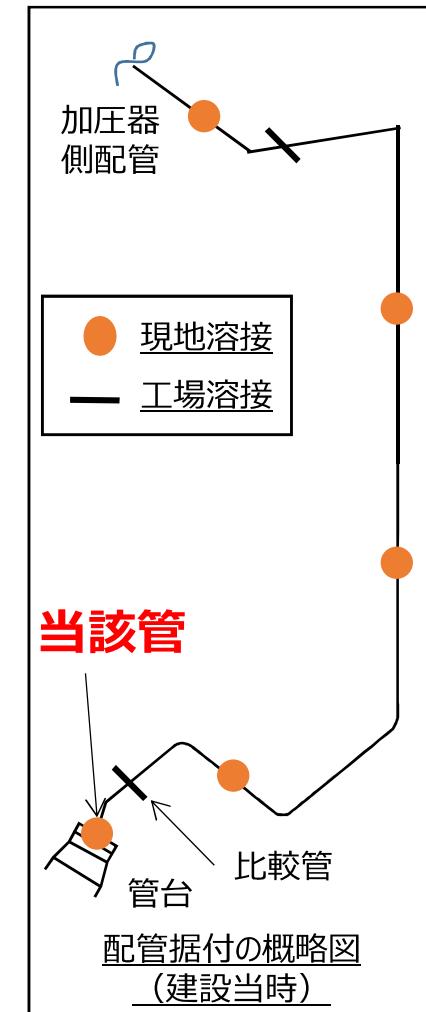
- 一般的な施工手順通りに開先合せ及び溶接施工を実施し、溶接検査に合格している。特に不適合、異常は確認されていない。
- 溶接施工について、溶接電流は指示された範囲内である。ただし、当該溶接部の観察を踏まえると、溶接入熱については、若手が丁寧かつ慎重に溶接を行ったことから、溶接速度が遅くなり入熱が大きくなつて初層溶接熱影響部の硬化を促進した可能性はある。

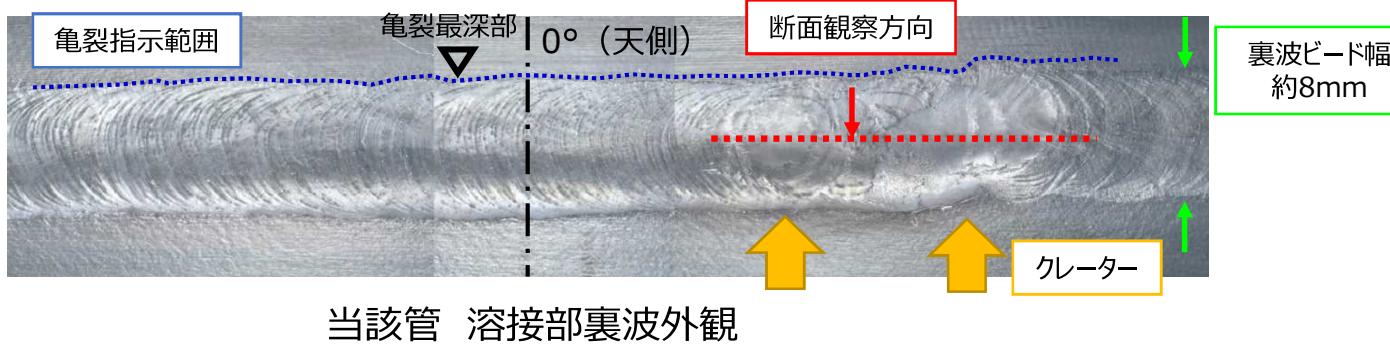
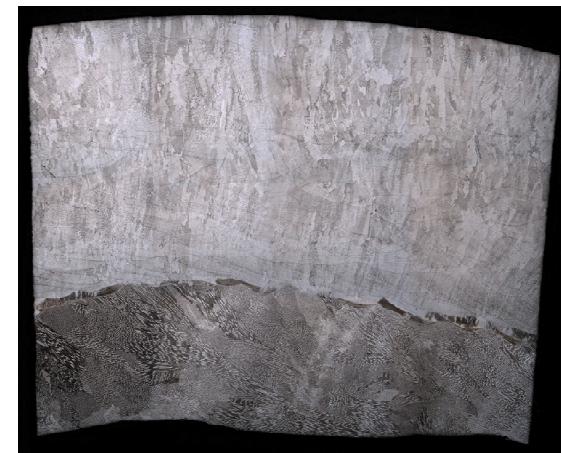
- 当該溶接の裏波ビード幅は約8mmと幅広であり、溶接終端部と思われるクレーターが2箇所認められた。溶接断面写真により欠陥が無い事を確認しているが、手入れ溶接により溶接入熱が高くなつた可能性がある。

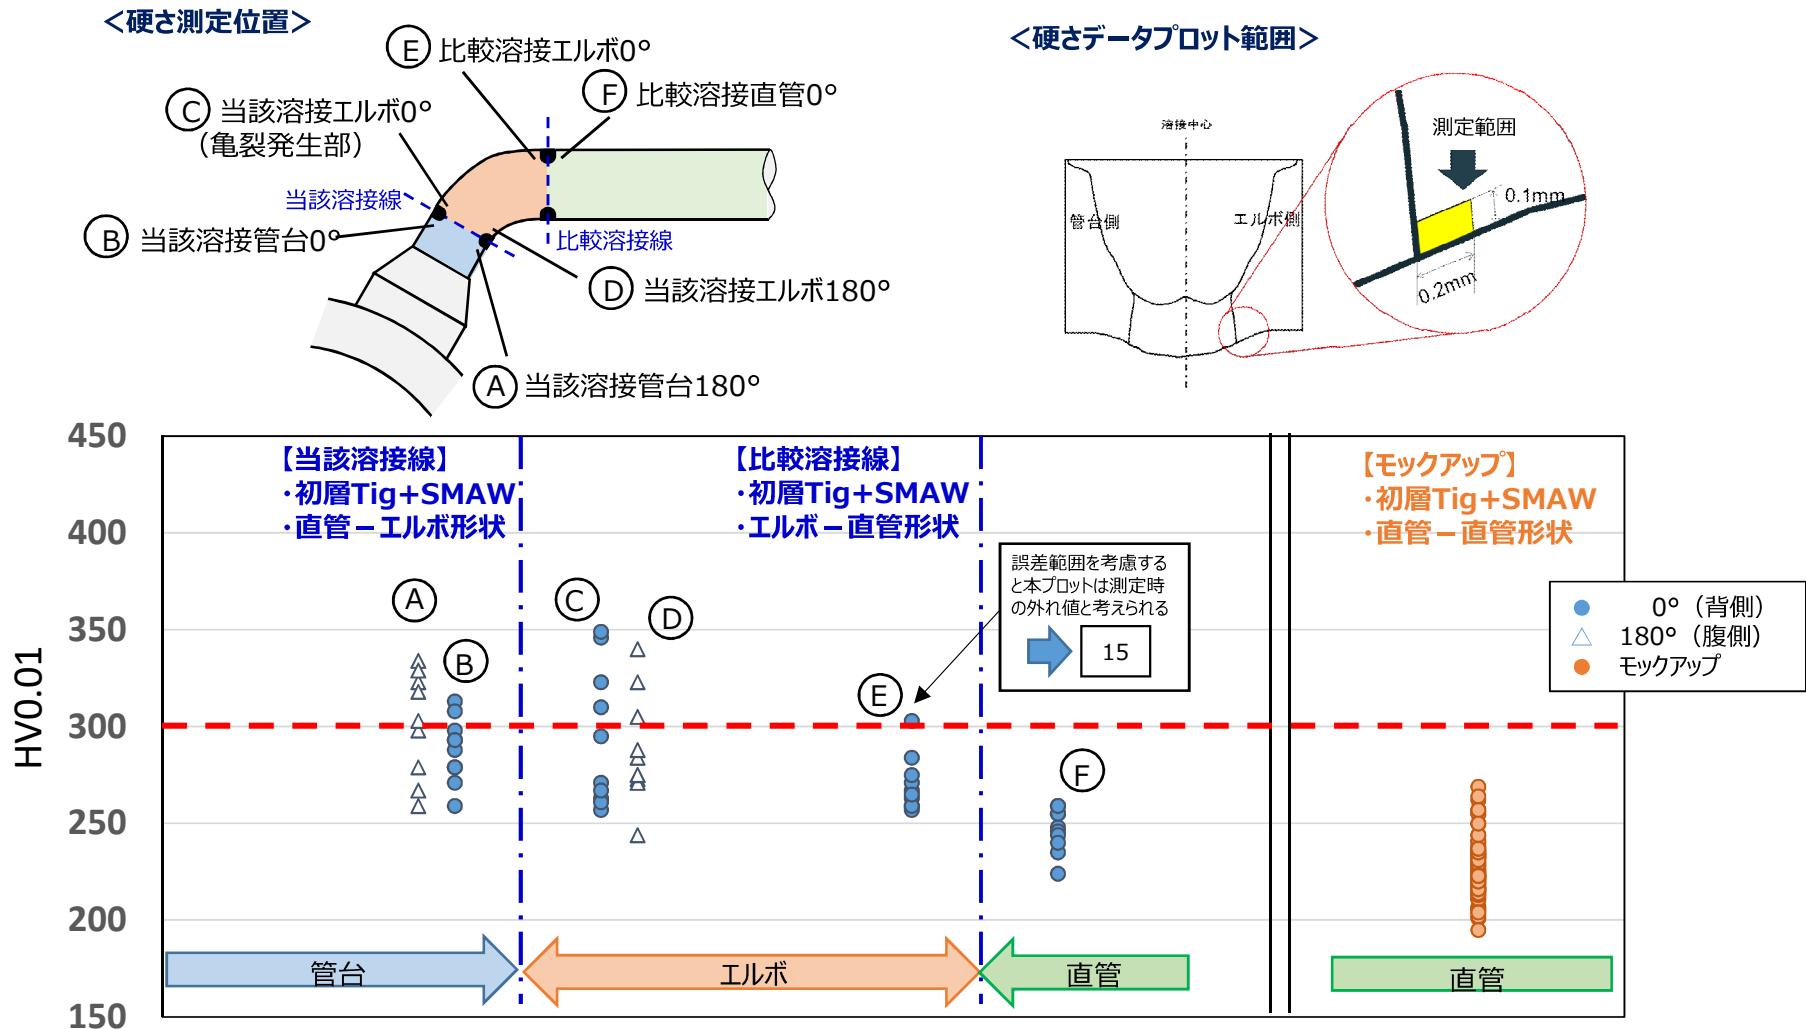
①当該溶接部近傍の硬さ比較・整理 (1/2)

- 管台とエルボの溶接部における表層の硬さが、他の部位より高い傾向が見られる。
- 上記の結果を踏まえ、入熱の影響以外にも管台・エルボ・直管といった形状による剛性が硬さに及ぼす影響についても確認する。
- なお、シンニング部においては、亀裂近傍部に比べて応力が低いことから割れが顕在化していないものと推定される。

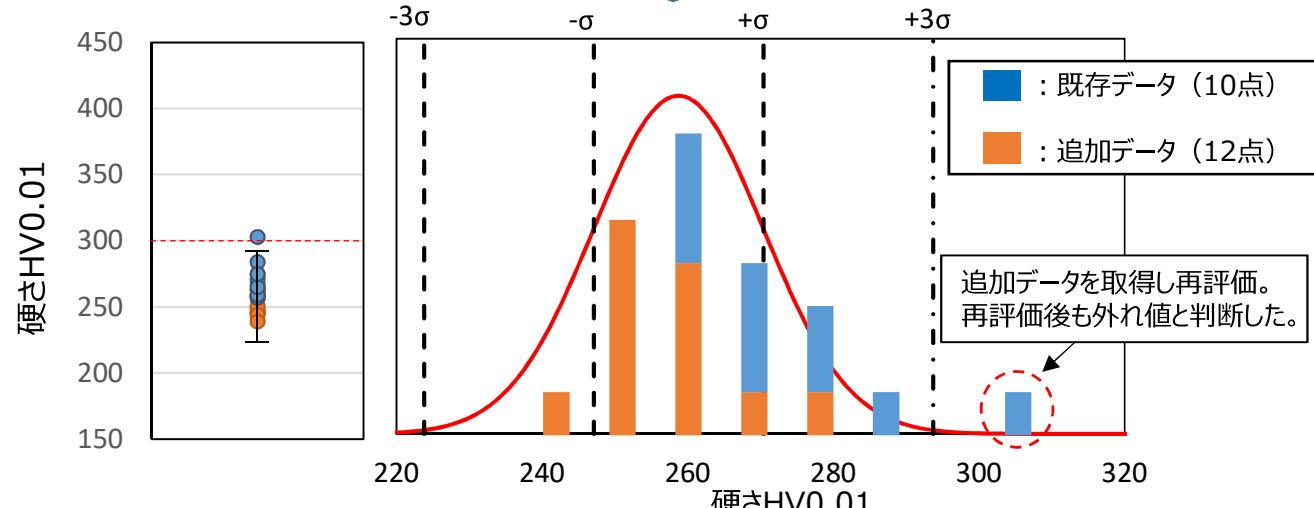
E 比較溶接エルボ 0° の硬さ

- 当該部の硬さは、標準偏差の3倍（ 3σ ）に収まらないため、外れ値であると判断した。
- モックアップによる検証の結果、ビッカース硬さ計の圧痕が粒界上に触れた場合、外れ値を示すことが確認された。

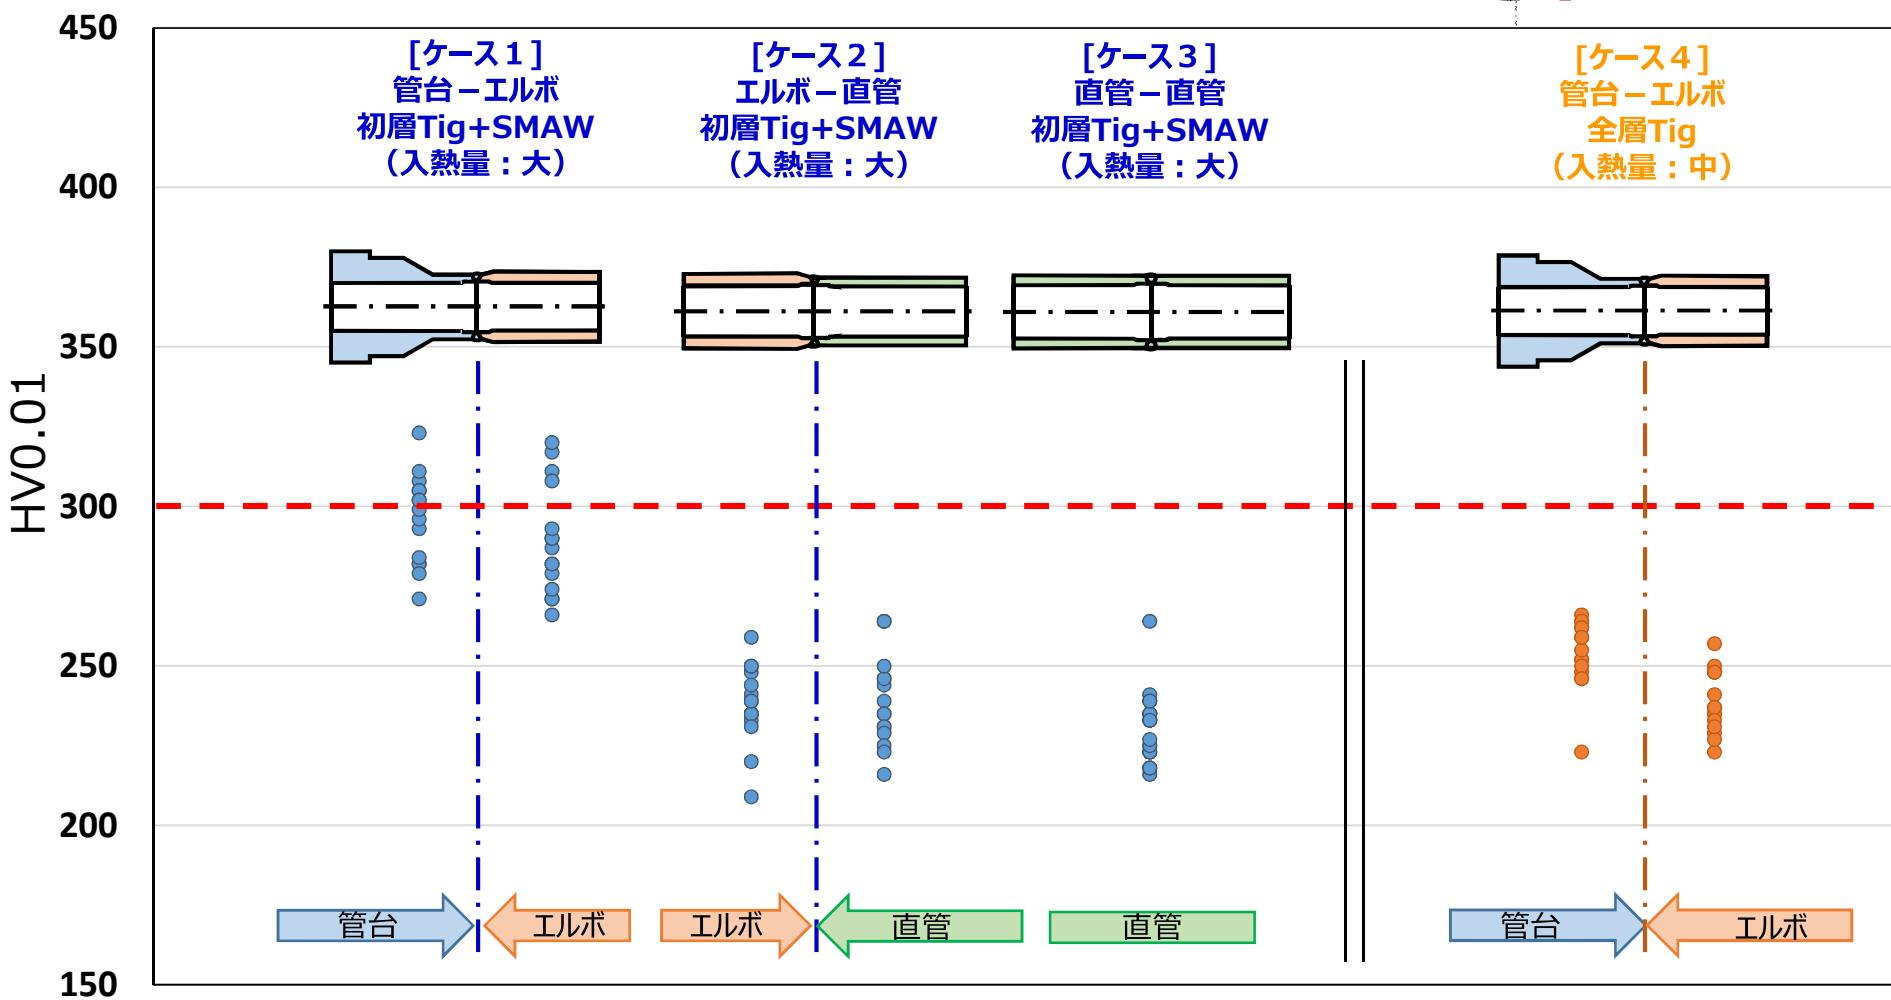
②形状による剛性を考慮したモックアップ製作と硬さ測定（3/4）

溶接方法	形状	管台－エルボ	エルボ－直管	直管－直管
初層Tig+SMAW (入熱量：大)	[ケース1] 300HVを超えてる。	[ケース2] 300HVを超えてない。	[ケース3] 300HVを超えてない。	
全層Tig※ (入熱量：中)	[ケース4] 300HVを超えてない。	—	—

- 本事象の当該管溶接部と同様の方法である初層Tig+SMAWの大入熱で溶接され、かつ形状による剛性の影響から溶接時の変形領域の狭い「管台－エルボ」の形状では、300HVを超える硬さを確認した。
- 全層Tigで溶接した場合は、初層Tig+SMAWで溶接した場合に比べて、初層溶接を薄く溶接するため入熱量が抑えられることから、「管台－エルボ」の形状でも300HVを超える硬さに至らないことを確認した。

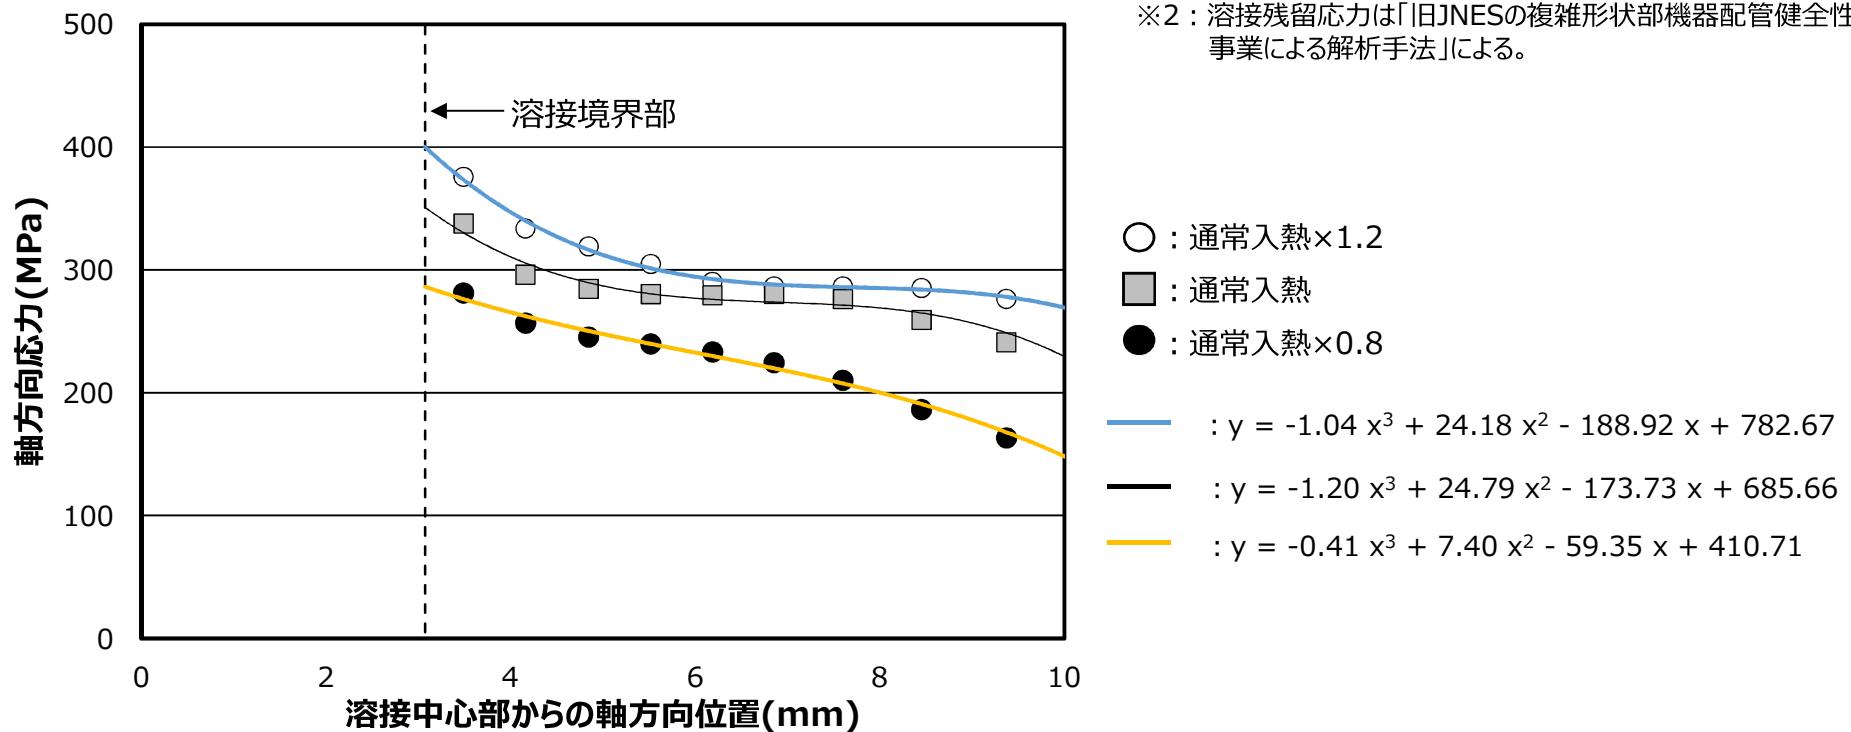
【配管内表面の軸方向応力のFEM解析（発生応力※1 + 溶接残留応力※2）結果】

- 当該部については、運転による発生応力:約100MPa、溶接残留応力:約200MPaが生じていたものと解析※1,2により確認している。
- 一方、実機の応力は計測できていないものの、当該部においては溶接入熱が大きかったと推定しており、その影響について検討した。

- 当該箇所は、過大な入熱により、応力についても大きくなっていたと推定される。

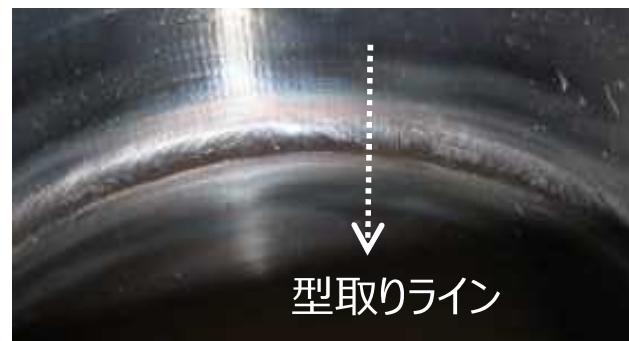
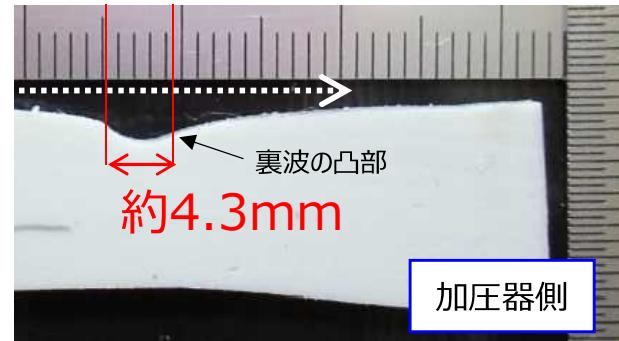
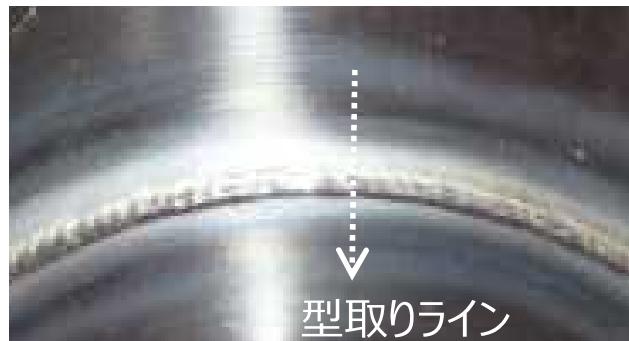
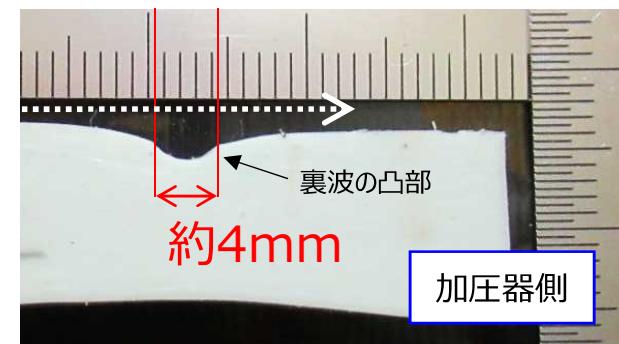
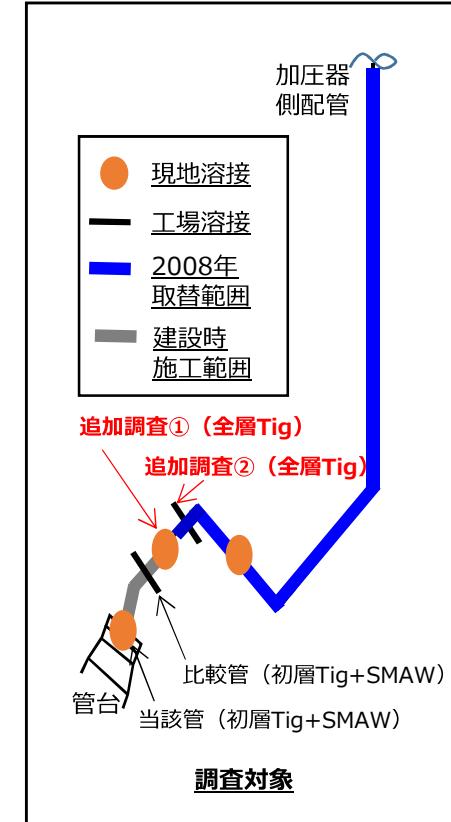
- 他の溶接箇所における実機材の溶接裏波調査の結果、幅は4mm程度であったことから、全層Tigで施工された本追加調査部位については、初層が大きな入熱条件とならず、当該配管で見られたような裏波形状（約8mm）にならないことを確認した。

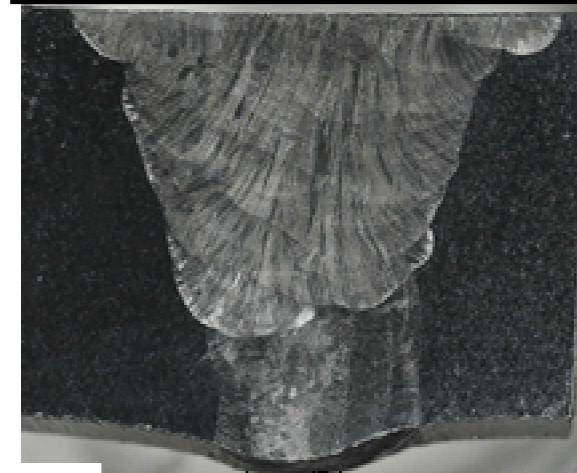
90°

- P10の当該溶接線0°断面に加え、90°、180°、270°の3つの断面について溶接性状を確認し、溶接積層の境界位置を想定した。
- 黄色は溶接施工記録に基づく4層での想定積層図であるが、それ以外にも積層の境界とも判断できる線が認められる（赤線）ことから、手入れ溶接を実施した可能がある。

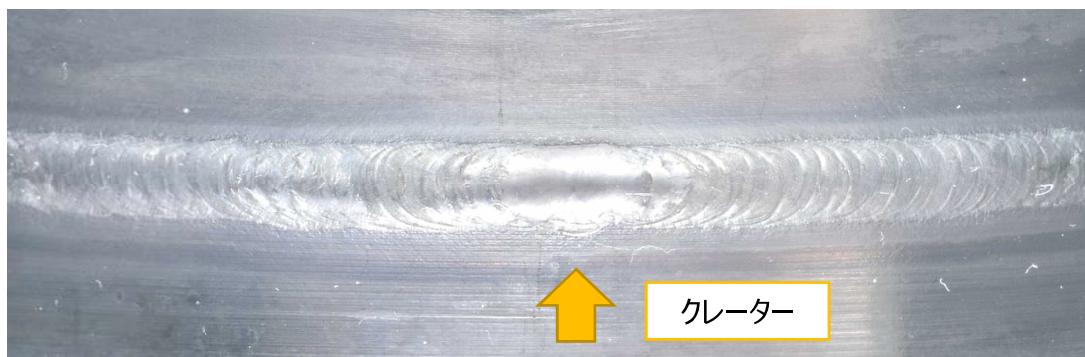
比較管 溶接部裏波写真（0°付近）

- 比較管の溶接部はTIG+SMAWの4層4パス溶接であり、断面写真から4層の積層が認められる。
- 溶接裏波の0°付近には1箇所のクレーターが認められ、標準的な溶接が施工されたと考えられる。

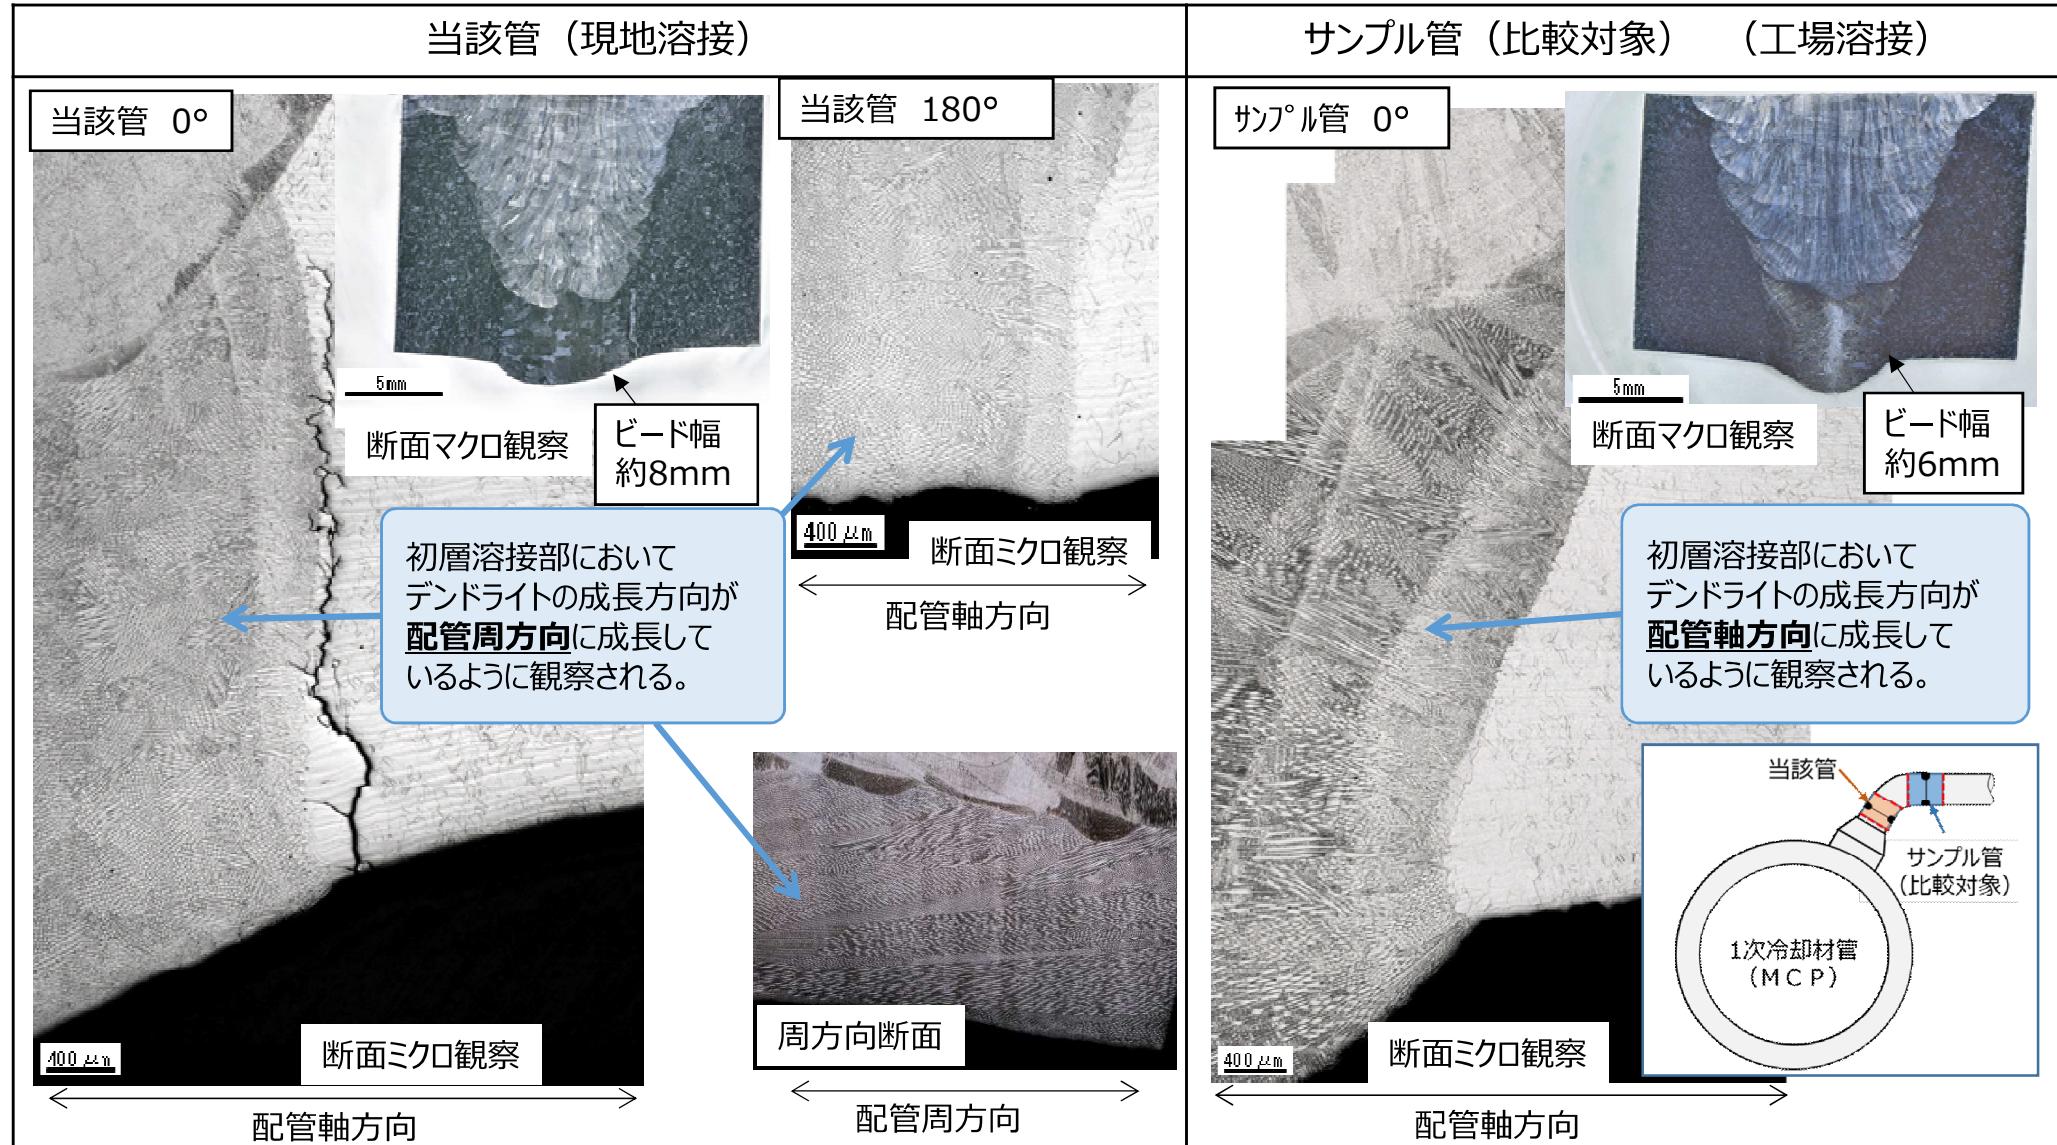
- 当該管はサンプル管と比べ、約8mmと**ビード幅が広かった**。
- 当該管とサンプル管との**溶接金属部の組織の様相に違い**が認められる。**(当該管ではデンドライトが周方向に、サンプル管ではデンドライトが軸方向に成長しているように観察される。)**

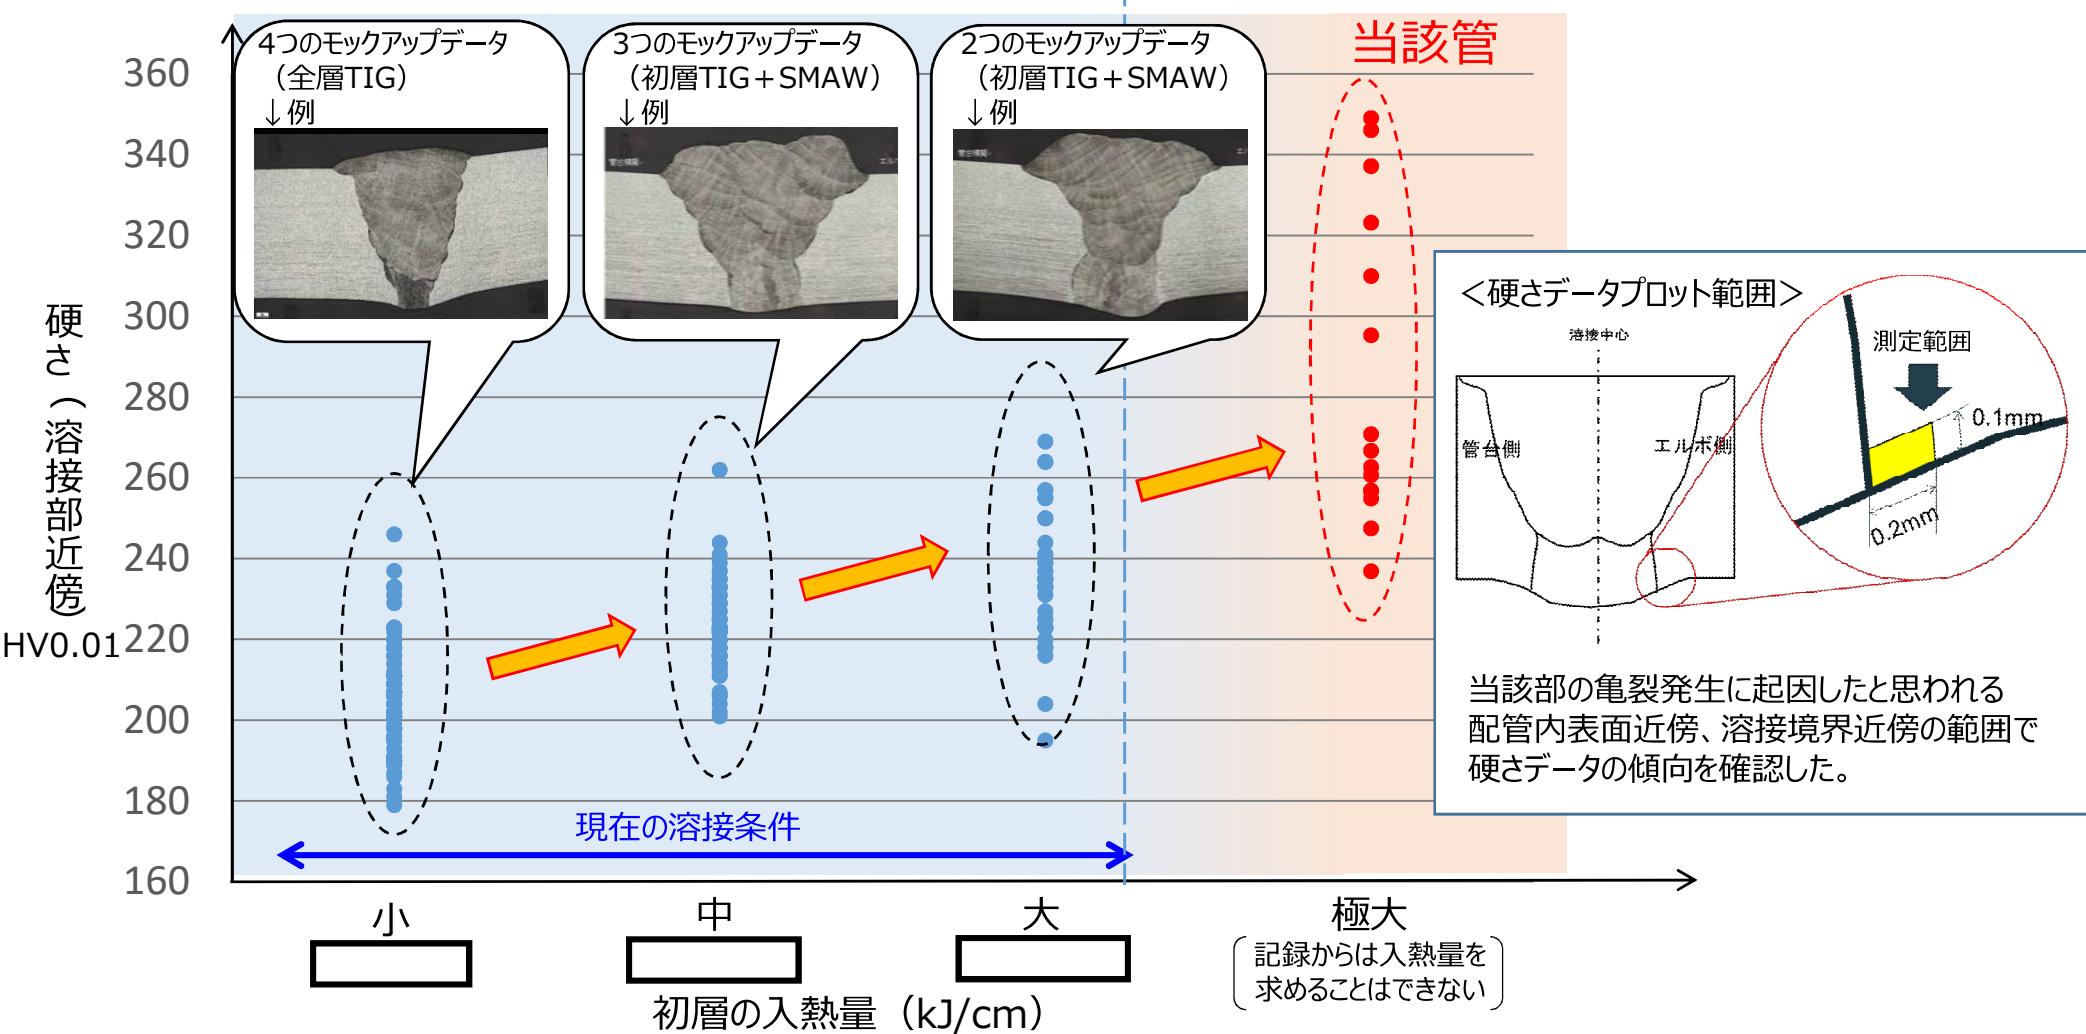
- モックアップ調査の結果、入熱量が増加するに伴い硬くなる傾向が認められた。
- このことから当該部においては、大きな入熱が付与されたものと推察される。
- なお、現在の溶接条件では、当該管と同程度の硬さまで硬くならないことは確認された。

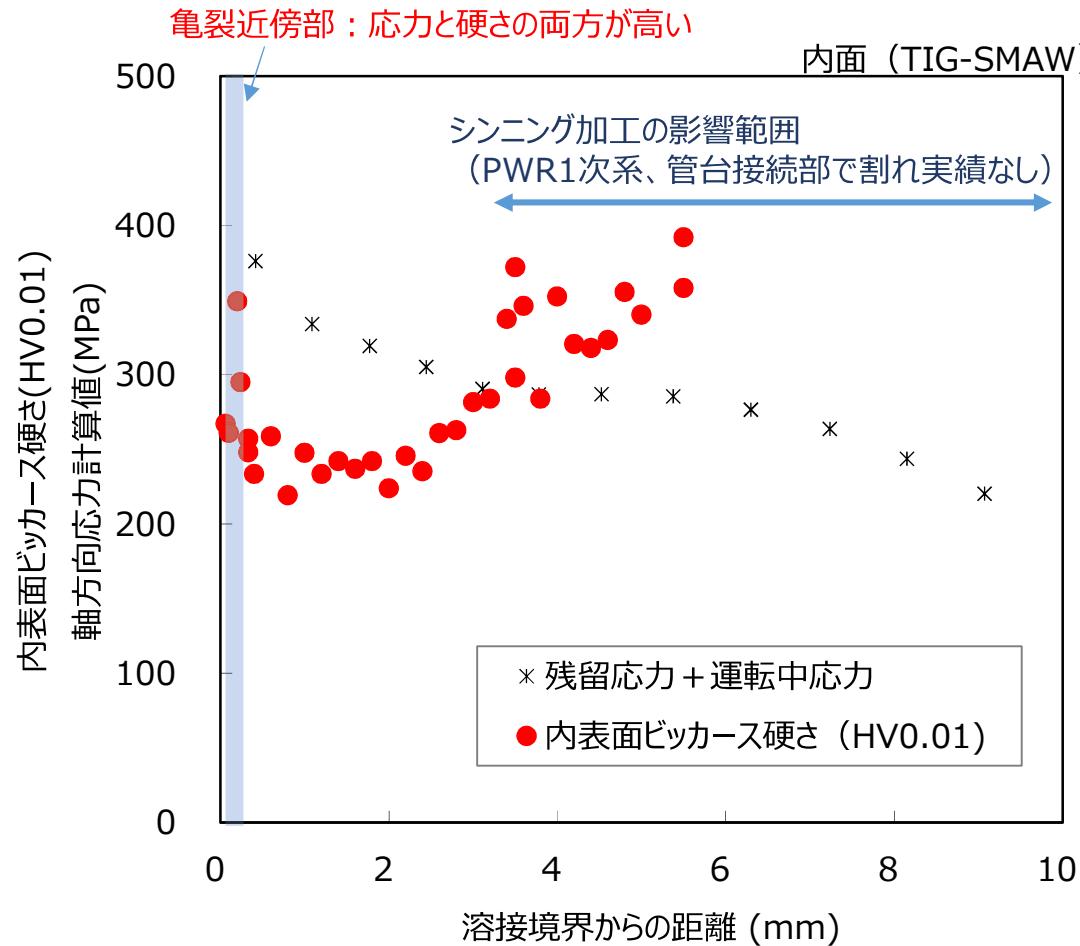
亀裂近傍部とシンニング部の応力についての説明

- 亀裂近傍部は高い応力が想定される場所であり、硬さと応力の両方の条件が揃っていた。
- 一方、シンニング部は硬いが、応力は比較的低いため、亀裂が発生していない。
