有機化合物を含む可燃性ガスの発生源に関する 過去の調査結果から得られた情報について

2021年9月14日

東京電力ホールディングス株式会社

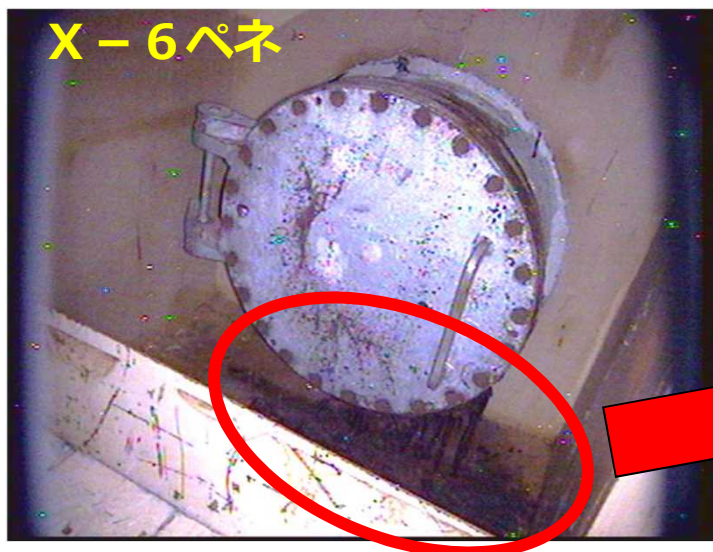
号機	種類	場所	公表資料
2号機	ケーブル	X-6ペネ周り	2015.6.29 報道配付資料 2015.8.27 廃炉・汚染水対策チーム会合／事務局会議

- ・ フランジから床面に溶け出た跡を確認
- ・ 溶け出たものについては以下のことが推定される
 - ・ ペネフランジシール用 Oリング
 - ・ CRD交換機用ケーブル被覆材 等

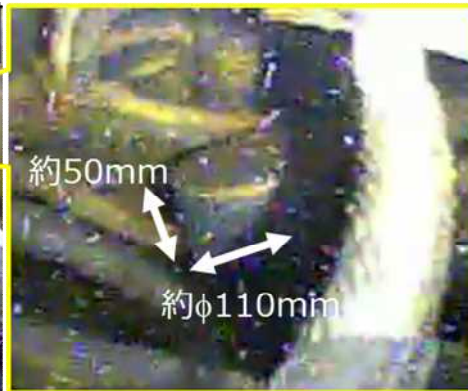
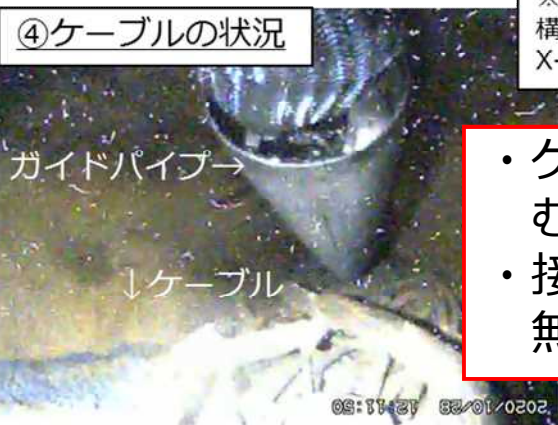
号機	種類	場所	公表資料
2号機	ケーブル	X-6ペネ内部	2020.11.26 廃炉・汚染水対策チーム会合／事務局会議

- ・ケーブルは被覆材が無く内部がむき出しになっていることを確認
- ・接触調査により、ケーブルは固着が無く持ち上がることを確認

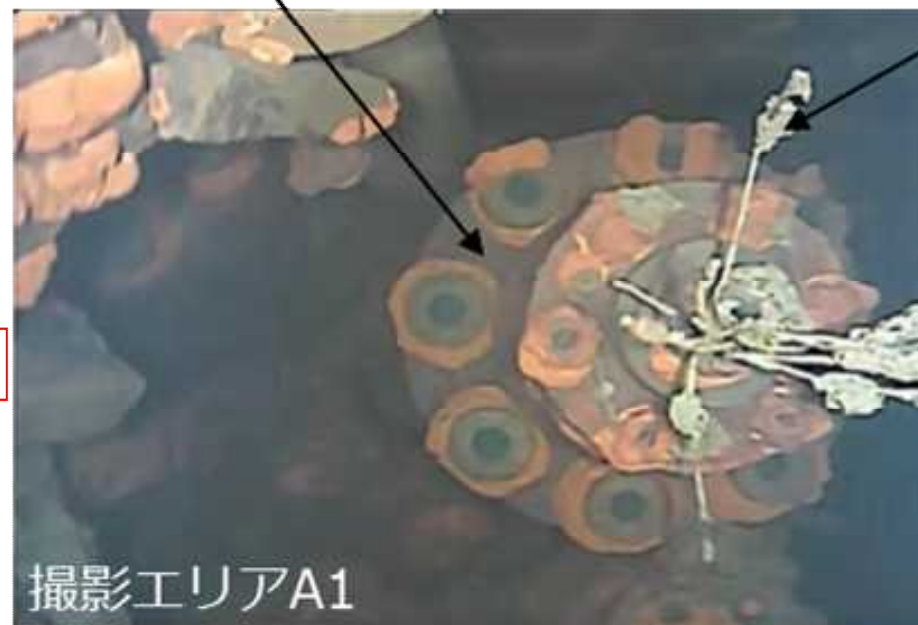
号機	種類	場所	公表資料
3号機	ケーブル	ペDESTアル内上部	2017.12.26 特定原子力施設監視・評価検討会

PIPケーブルが欠損していることを確認

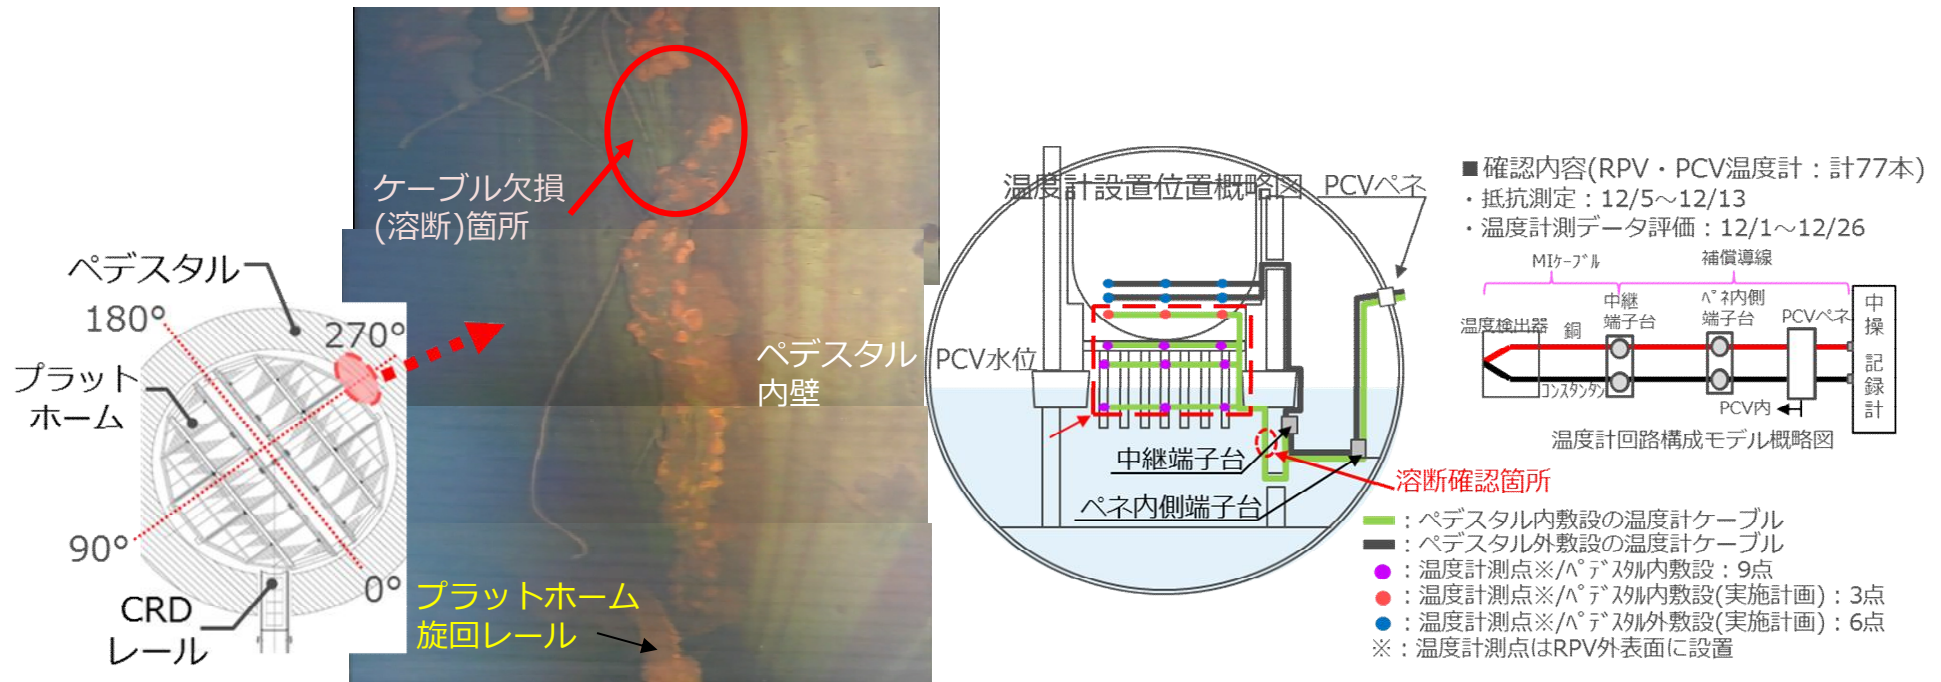
号機	種類	場所	公表資料
3号機	ケーブル	ペDESTアル内壁面	2017.12.26 特定原子力施設監視・評価検討会

- ・ ペDESTアル内壁面270°付近に敷設されているRPV底部温度計ケーブル(12本)が欠損している状況を確認
- ・ ペDESTアル内に落下・溶融した燃料等の高温溶融物が付着したことにより欠損(溶断)したものと推定
- ・ ペDESTアル外に敷設しているRPV底部温度計(6本)は、高温溶融物が付着する可能性は低く欠損していないと考えている

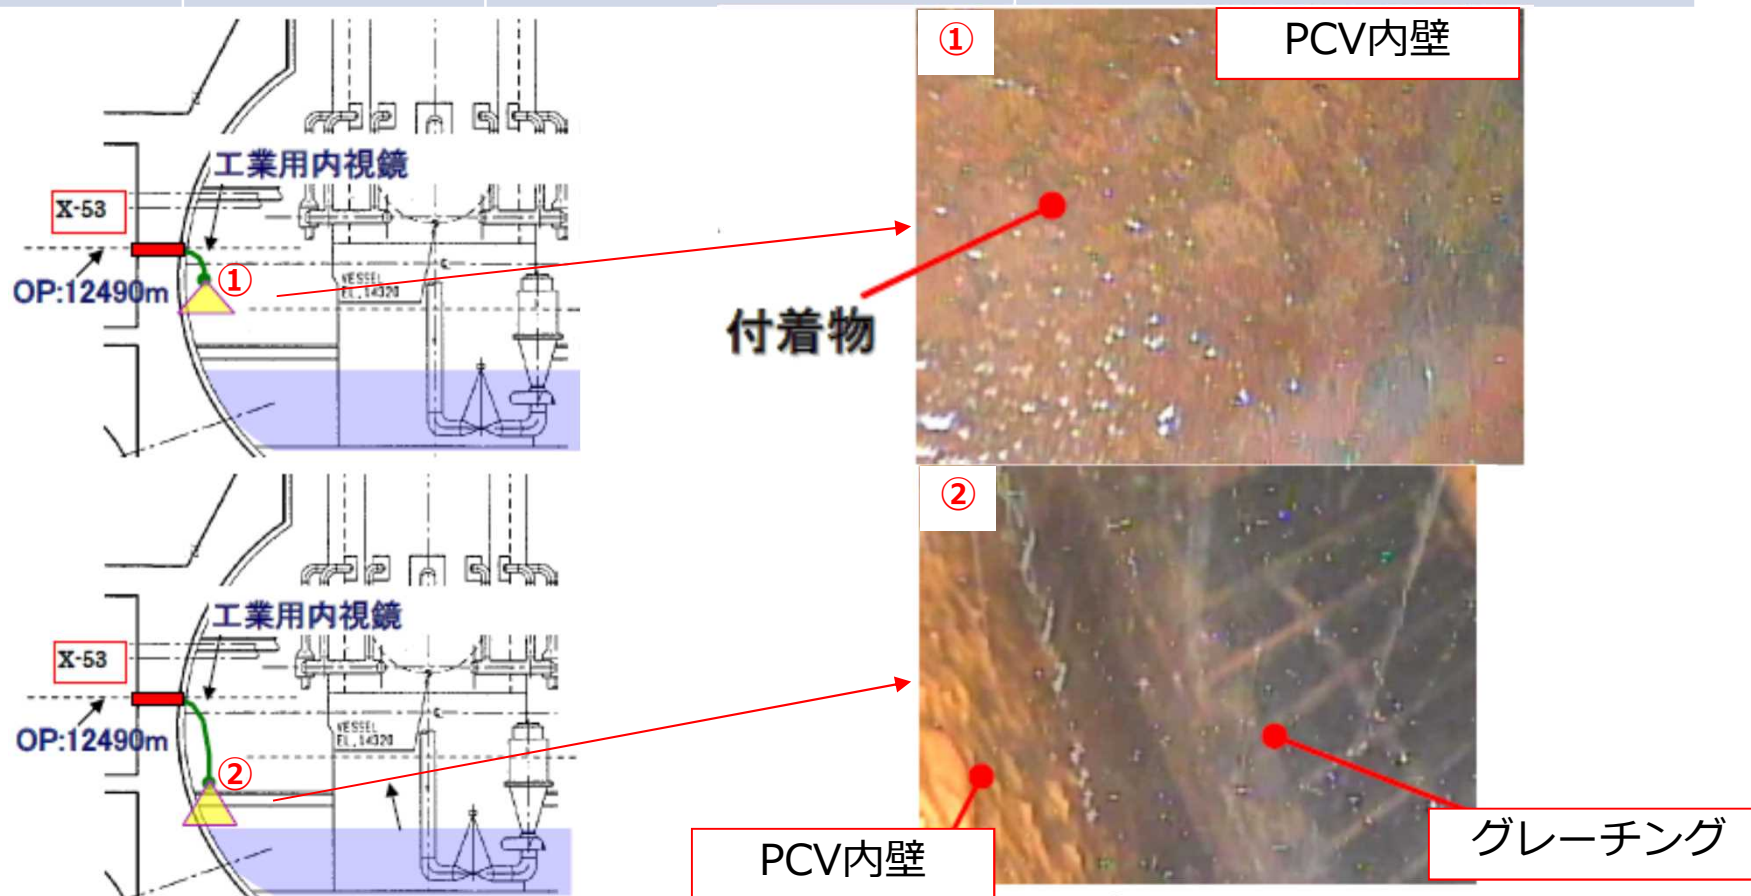
号機	種類	場所	公表資料
2号機	塗料	PCV内壁面 (X-53ペネからアクセス)	2012.1.23 政府・東京電力中長期対策会議 運営会議

PCV内壁面のエポキシ系塗装の剥がれや表面の荒れのようなものは見られるものの、内壁に大規模な破損・変形は確認されなかった

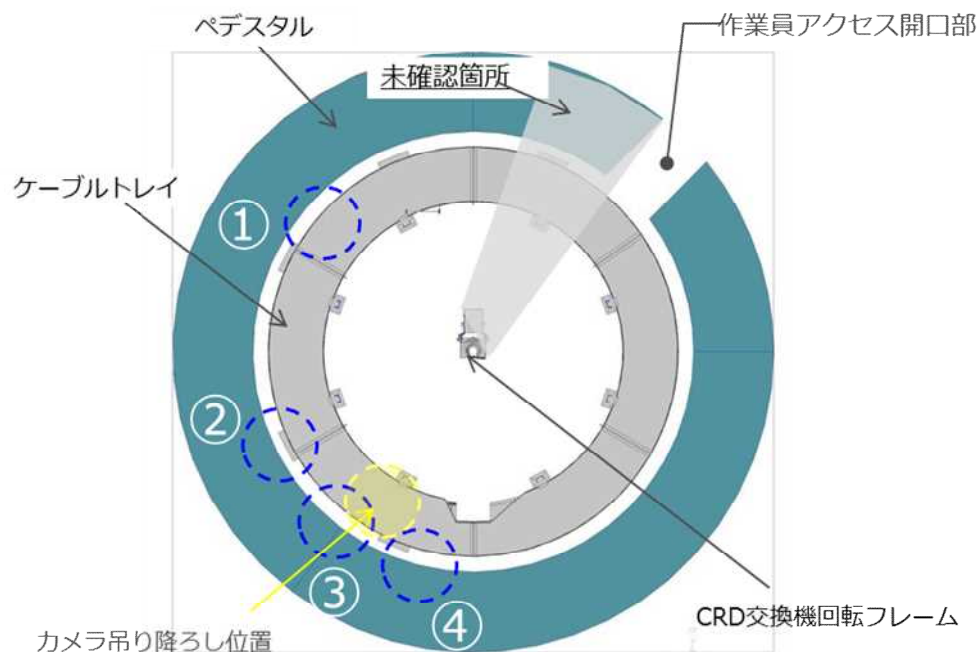
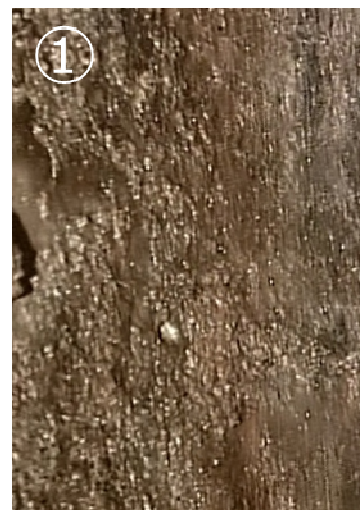
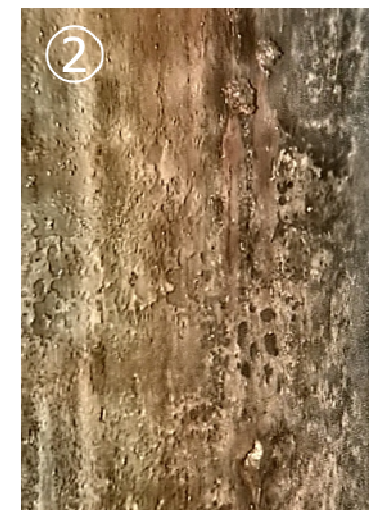
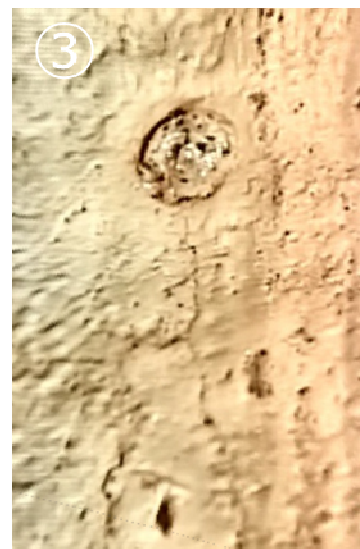
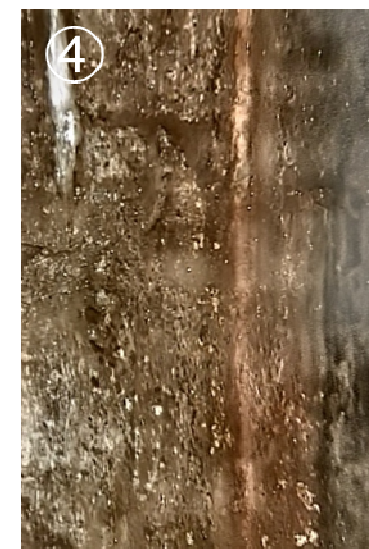
号機	種類	場所	公表資料
2号機	塗料	ペDESTアル内壁面	2018.5.18 特定原子力施設監視・評価検討会

ペDESTアル内壁面のエポキシ系塗装の剥がれや表面の荒れのようなものは見られるものの、内壁に大規模な破損・変形は確認されなかった

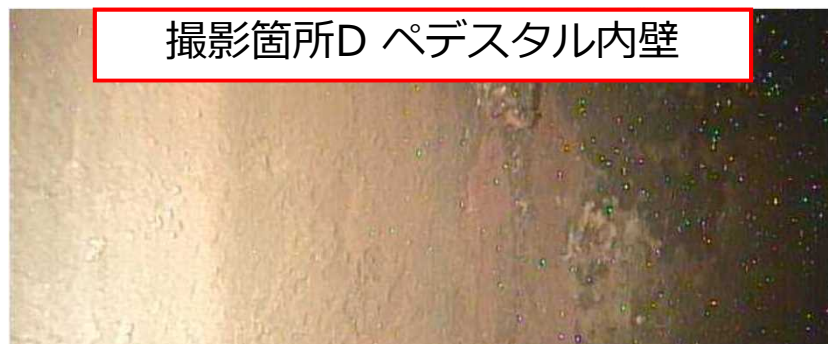
号機	種類	場所	公表資料
2号機	塗料	ペDESTアル内壁面	2018.2.1 廃炉・汚染水対策チーム会合／事務局会議

ペDESTアル内壁面のエポキシ系塗装の剥がれや表面の荒れのようなものは見られるものの、内壁に大規模な破損・変形は確認されなかった

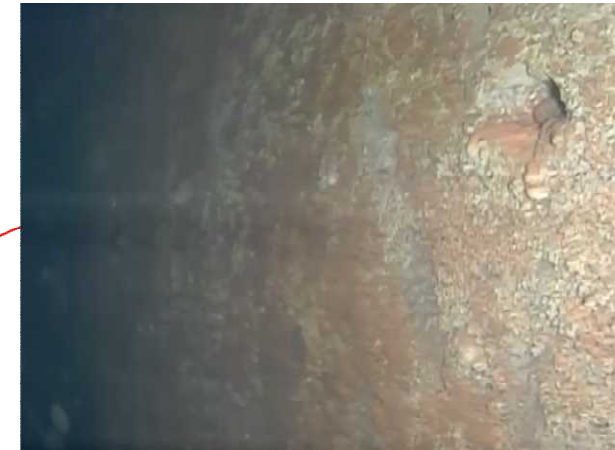
号機	種類	場所	公表資料
3号機	塗料	ペDESTアル内壁面	2017.12.26 特定原子力施設監視・評価検討会

ペDESTアル内壁面のエポキシ系塗装の剥がれや表面の荒れのようなものは見られるものの、内壁に大規模な破損・変形は確認されなかった

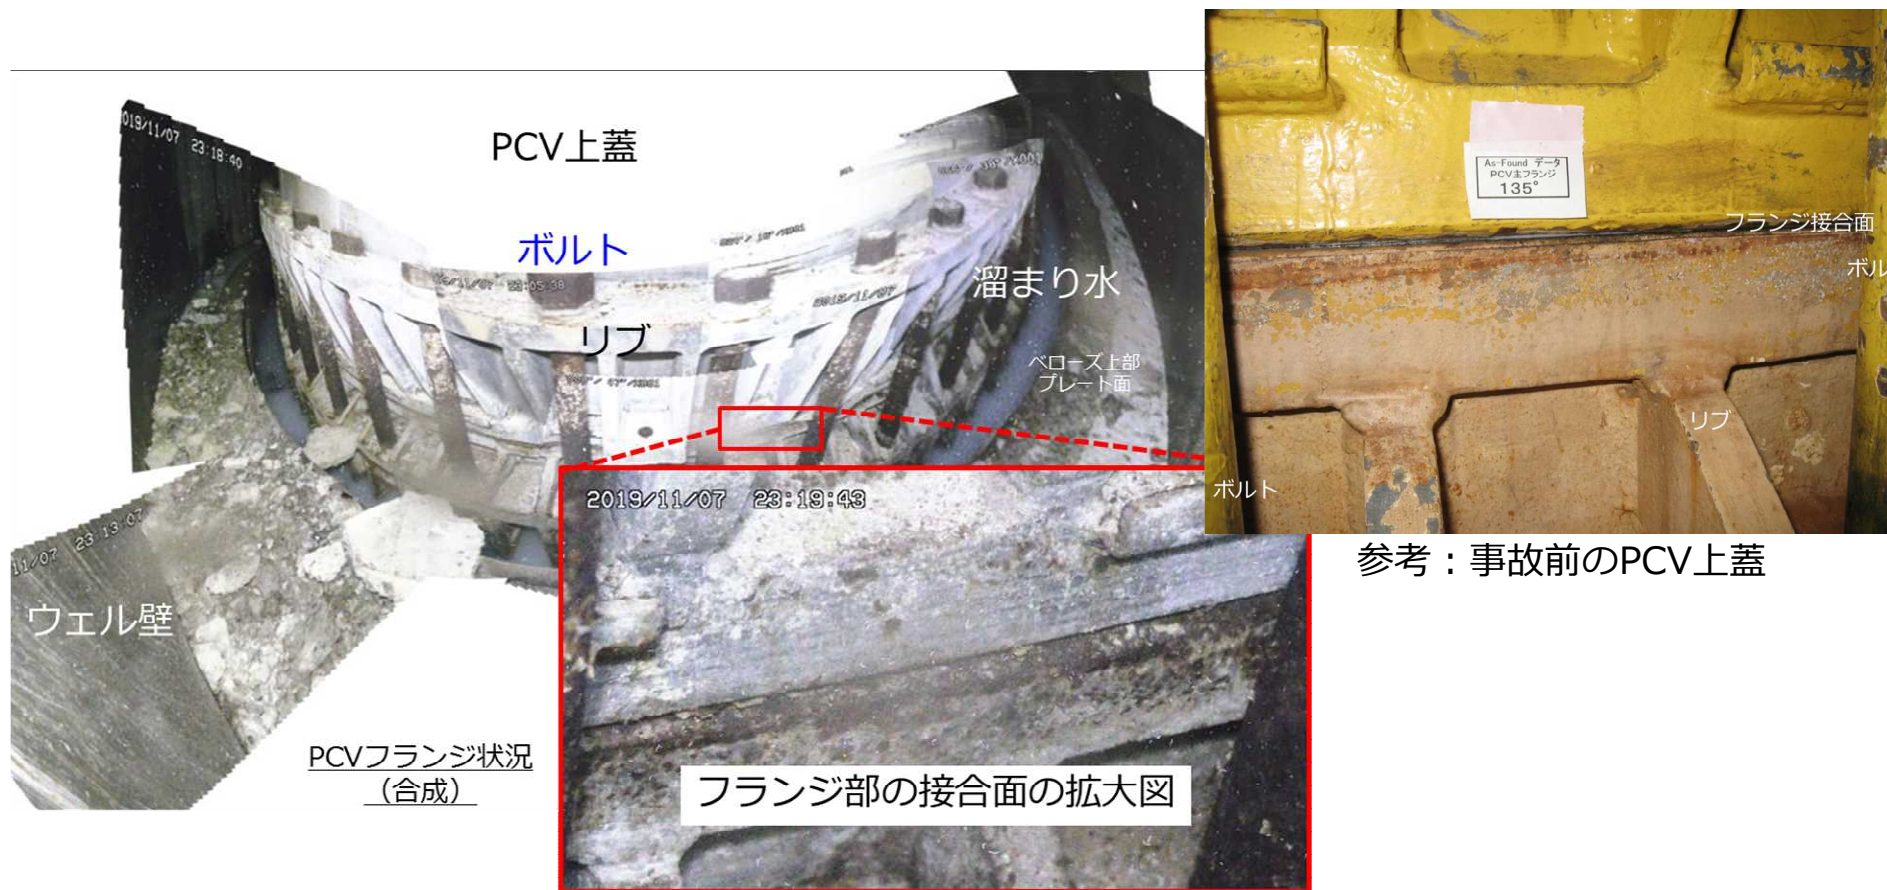
号機	種類	場所	公表資料
1号機	塗料	PCVトップヘッド	2019.11.28 廃炉・汚染水対策チーム会合／事務局会議

フランジ部について、塗装の劣化はあるものの、著しい損傷や大きな変形は確認されなかった

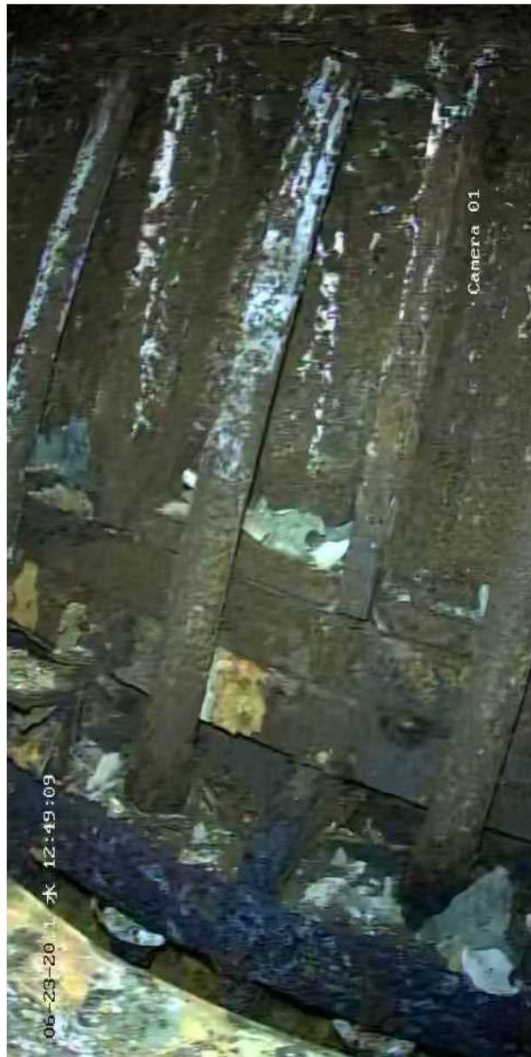
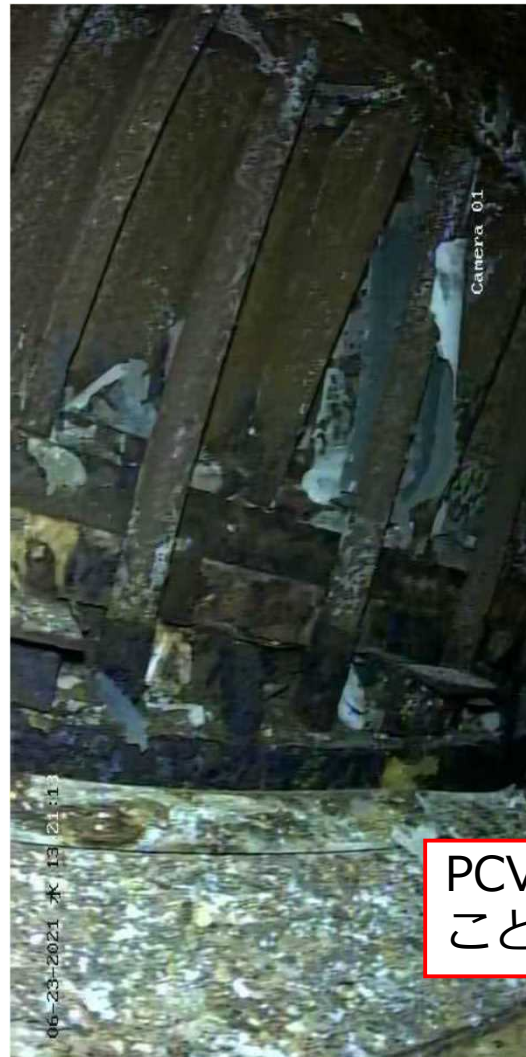
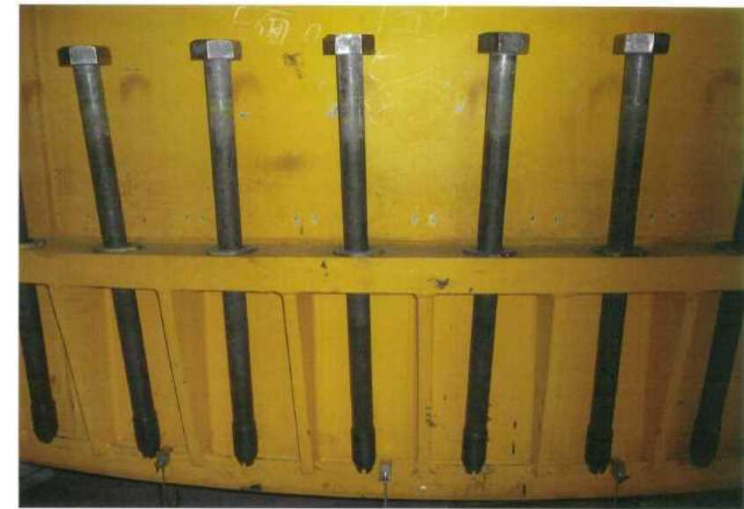
号機	種類	場所	公表資料
2号機	塗料	PCVトップヘッド	2021.7.8 事故分析検討会

PCV上蓋の塗装が剥がれ落ちていることを確認

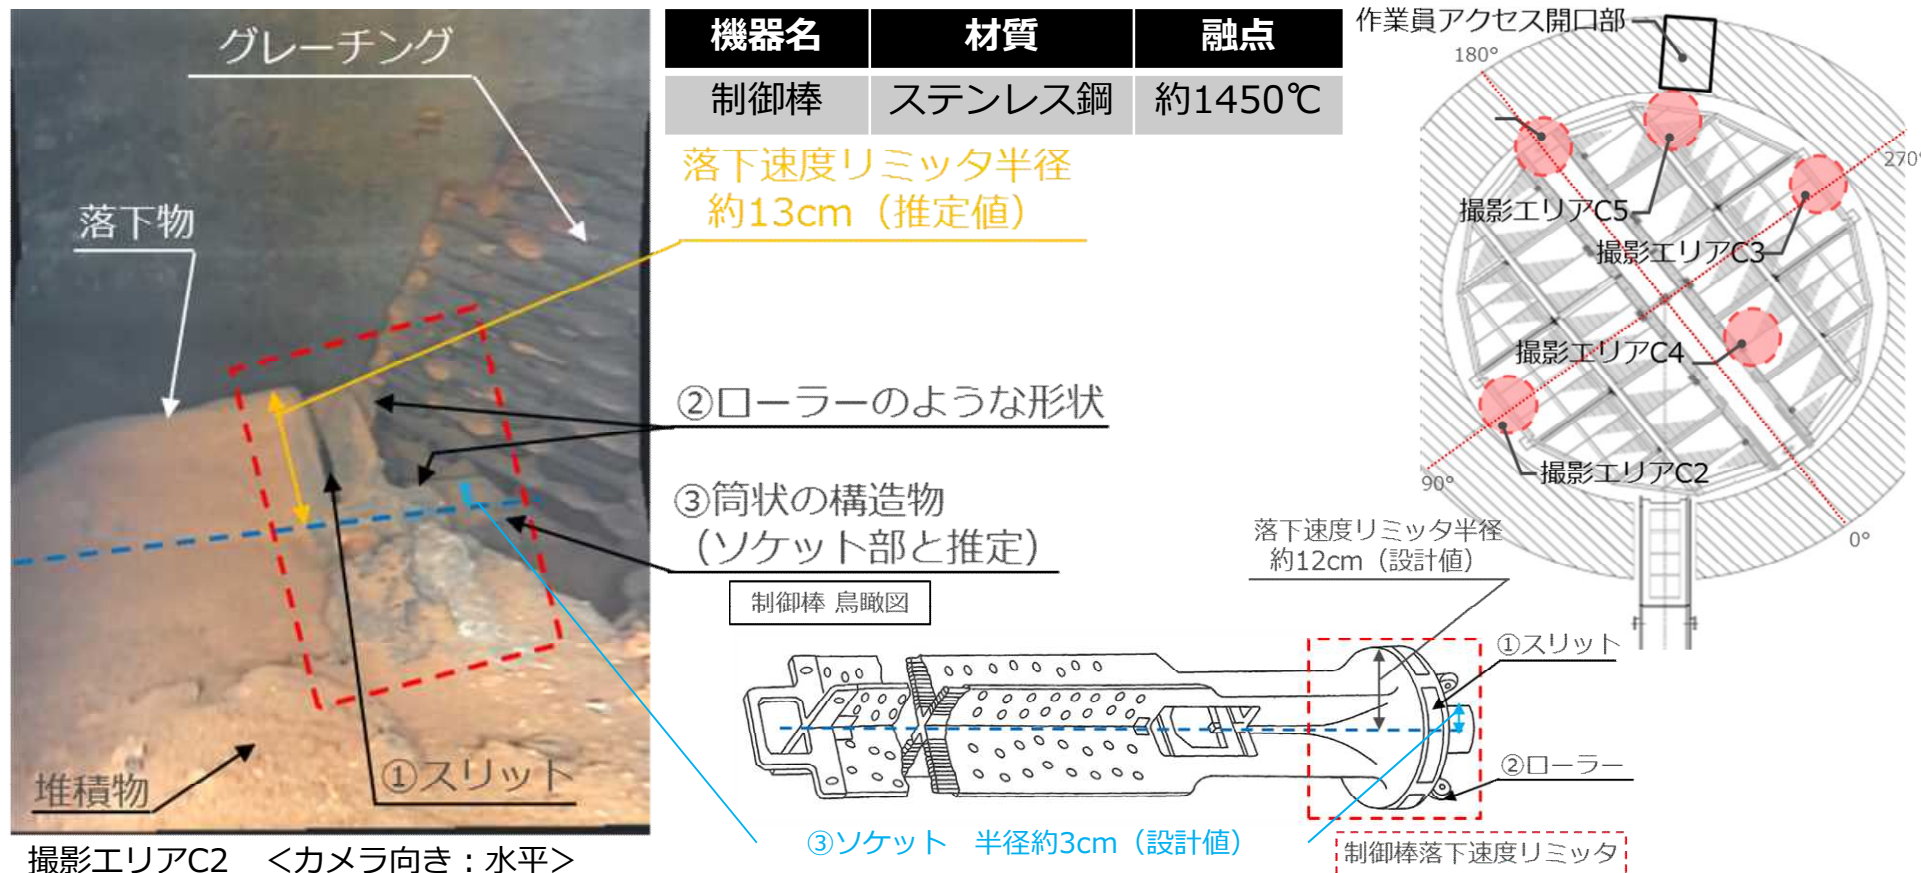
号機	種類	場所	公表資料
3号機	制御棒	ペDESTアル底部	2017.12.26 特定原子力施設監視・評価検討会

ペDESTアル底部に制御棒と類似した構造物の一部が落下していることから、溶融燃料と制御棒が接触して制御棒が溶融した際、 B_4C から可燃性有機ガスが発生した可能性が考えられる

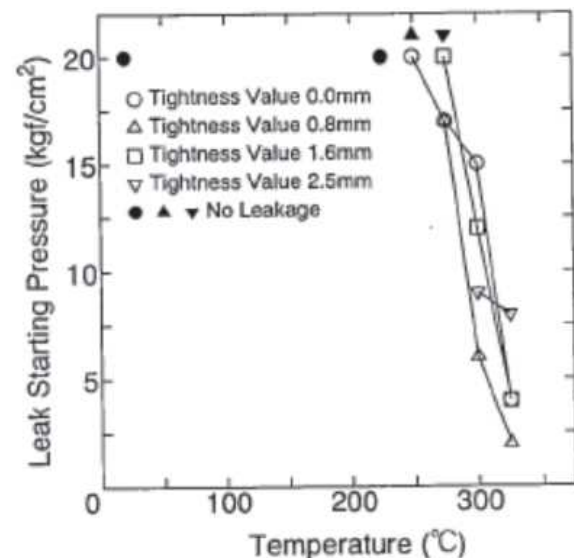
シール材の漏えい限界※

- 1F事故では、PCVトップヘッドフランジ部のシール材（シリコン製）が高温高压条件の蒸気環境下に長期間さらされることによって劣化し、格納容器の閉じ込め機能を喪失したと推定
- 既往研究では、温度が200℃を超えると、漏えい発生時の圧力が徐々に低下し、300℃のような高温条件では、0.5MPaを下回るレベルの圧力でもシール部が破損し、漏えいが発生（右図）

号機	MAAP解析におけるPCV漏えい発生時刻（仮定）	PCV温度	PCV圧力
1号機	3/12 5:00頃	300℃付近	0.8MPa
2号機	3/15 7:20頃	150～175℃ (3/13から継続)	0.75MPa程度

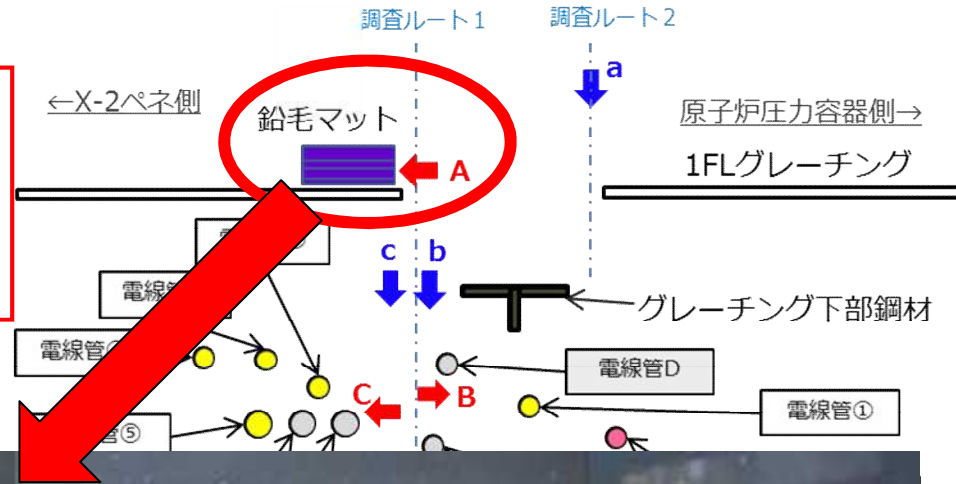
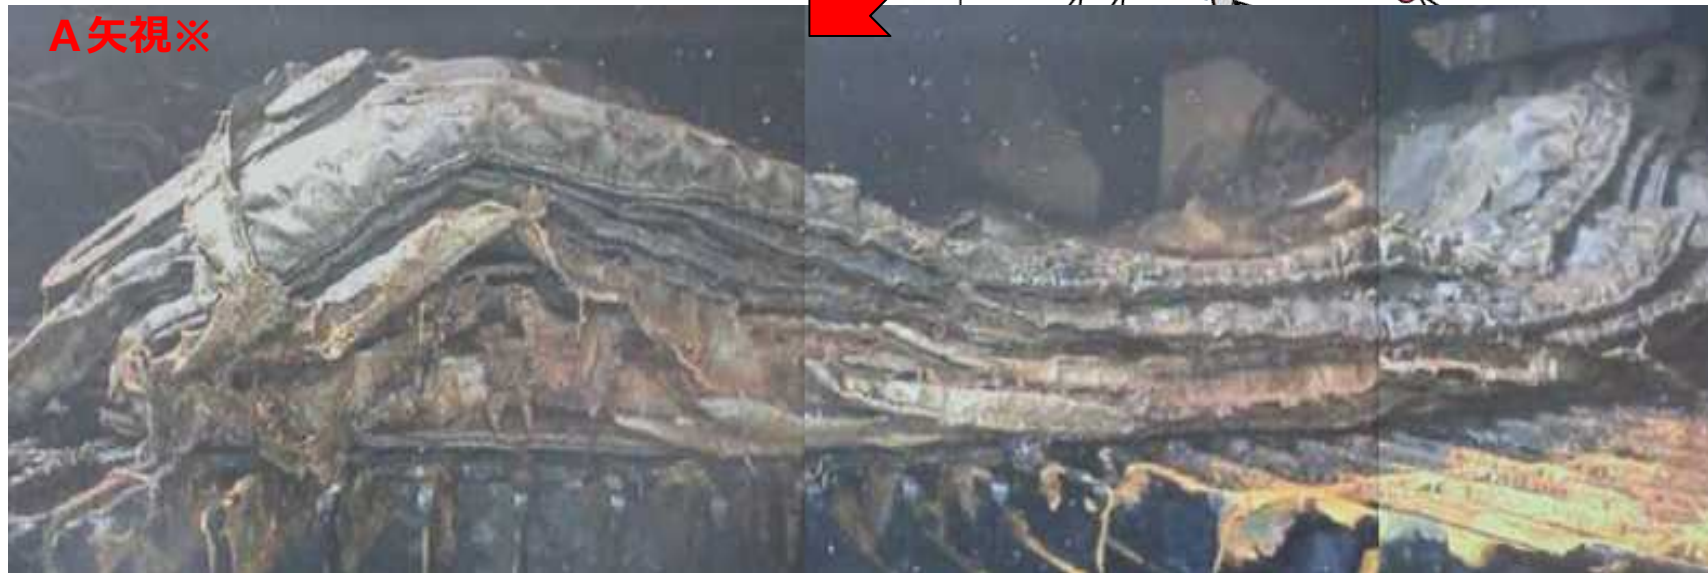
号機	種類	場所	公表資料
1号機	鉛毛マット	PCV内 (X-2ペネからアクセス)	2021.5.27 廃炉・汚染水・処理水チーム会合／事務局 会議

- PCV内部のX-2ペネ近傍に鉛毛マットを確認
- 鉛の残存状況は不明
(参考：鉛の融点 327.5℃)
