志賀原子力発電所2号機 非常用ディーゼル発電機 (B) 過給機の 点検結果報告について

東京電力ホールディングス株式会社柏崎刈羽原子力発電所1号機で発生した非常用ディーゼル発電機 (以下「D/G」という。) (B) 過給機軸固着事象に関連し、志賀原子力発電所2号機D/G (B) 過給機の点検を2021年7月から同年9月にかけて実施したことから、その点検結果について報告する。

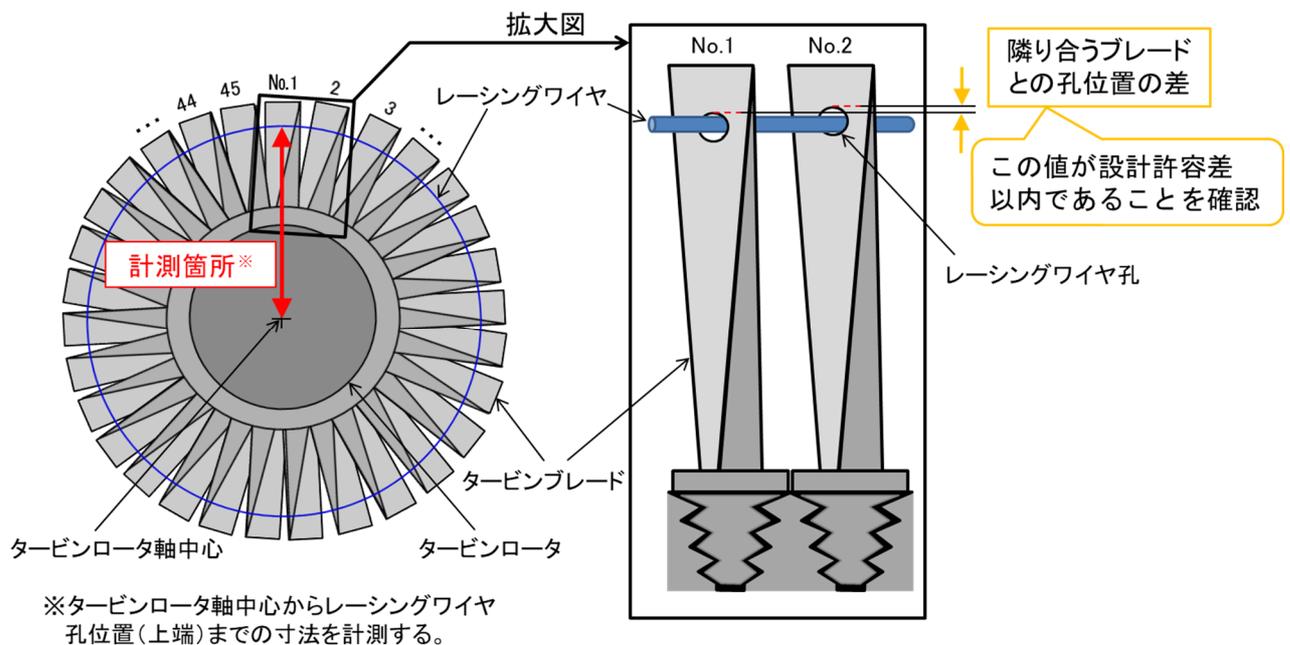
レーシングワイヤ孔計測位置概要図

本D/Gには発電機側及び反発電機側に過給機が設置されている。それぞれのタービンブレード (45枚) に対し、3次元計測器にてタービンロータ軸中心からレーシングワイヤ孔位置までの寸法を計測し、隣り合うブレードとの孔位置の差が設計許容差 (0.42 mm) 以内であることを確認する。

隣り合うブレードとの孔位置の差は最大 0.22 mm であり、全て設計許容差 (0.42 mm) 以内であった。また、点検後の D/G 試運転において、過給機を含めて D/G 全体に異常のないことを確認している。
