国内加工施設における重要度評価事例①（1/3）

国内加工施設における重要度評価事例②（2/3）

国内加工施設における重要度評価事例③（3/3）

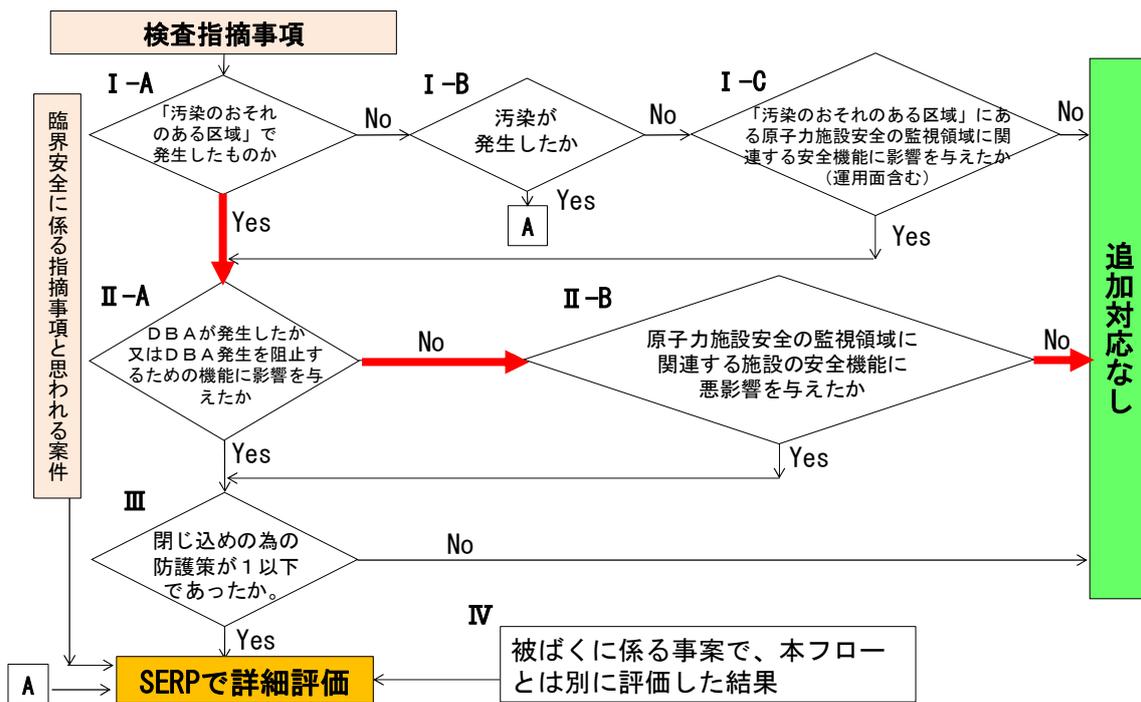
件名	ウラン濃縮工場管理廃水処理室内におけるシリンダ洗浄後の廃水の漏えいについて
監視領域(小分類)	原子力施設安全—閉じ込めの維持
指摘事項(追加対応なし) / 指摘事項(追加対応あり)	指摘事項(追加対応なし)
パフォーマンスの劣化	<p>【概要】</p> <p>濃縮建屋の管理廃水処理室内（第1種管理区域内）において、協力会社社員がシリンダ洗浄後の廃水を脱水処理するため、脱水機凝集液ポンプを起動した。その後、協力会社社員が当該ポンプ付近から漏えい拡大防止用の堰内に廃水が漏えいしているのを発見したため、直ちに当該ポンプを停止し、漏えいが停止したことを確認した。漏えい量は約7 リットル（放射性物質濃度α : 66.7Bq/cm³、β : 19.8Bq/cm³）であり、全量を回収した。本事象による人および環境への影響はなかった。</p> <p>【原因】</p> <p>漏えいの原因は、以下の要因が複合されて発生したものと推定する。</p> <p>①使用に伴う劣化により、当該弁のシール性が低下した。</p> <p>②脱水機凝集液ポンプの下流側の配管にスラッジの堆積により、配管が閉塞ぎみとなり、一時的に高い圧力となった。</p> <p>【パフォーマンス劣化】</p> <p>保守点検等によりシール性能の低下及び配管へのスラッジの堆積を把握できずに、放射性物質を含む廃水が堰内に漏えいしたことは、保安規定に定めた下位文書の「〇〇」に違反している¹。</p> <p>上述の状況により廃水の漏えいが発生する可能性があることは合理的に予測でき、また、予防は可能である。</p>
スクリーニング	このパフォーマンスの劣化により堰内に漏えいが発生したことは、「原子力施設安全—閉じ込めの維持」の監視領域（小分類）の「手順書の品質」の属性に関連付けられ、その目的に悪影響を及ぼしており、検査指摘事項に該当する。

<p>指摘事項の重要度評価</p>	<p><評価項目 I-A> : Yes 発生した場所が第1種管理区域であることから、汚染のおそれのある区域で発生している。</p> <p><評価項目 II-A> : No 廃水の漏えいはDBAではない。</p> <p><評価項目 II-B> : No 廃水が漏えいしたものの、廃水は漏えい拡大防止用の堰内にとどまっており、原子力施設安全の監視領域に関連する施設の安全機能に悪影響を与えてはいない。</p> <p>以上を踏まえ、重要度は「追加対応なし」と判定する。</p>
-------------------	---

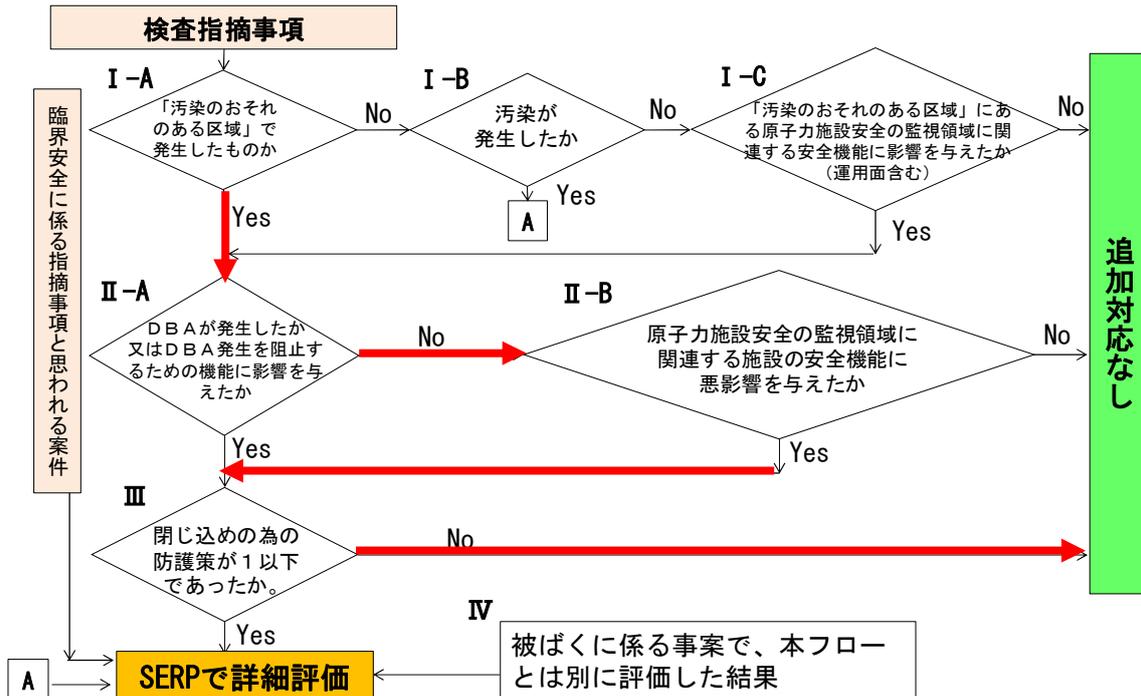
件名	廃棄物処理施設の火災について
監視領域(小分類)	原子力施設安全－発生防止(火災・爆発) 原子力施設安全－閉じ込めの維持
指摘事項(追加対応なし)／指摘事項(追加対応あり)	指摘事項(追加対応なし)
パフォーマンスの劣化	<p>【概要】</p> <p>放射性廃棄物の処理施設において、放射性廃棄物を熔融処理中、熔融炉の排出口と排出先のチャンバ間に設置されている接続部から出火した。直ちに鎮火されたが、熔融炉設置室内(第1種管理区域)に放射性廃棄物の熔融物の一部が漏えいした。環境・作業員への影響はなかった。</p> <p>【原因】</p> <p>接続部の内側には、従前の運転時の排出作業による熱的影響によって損傷が見られており、今回の処理運転前に損傷箇所の補修のため補修シートを取り付けていた。火災は、熔融物の飛沫の付着により補修シートが発火・燃焼、その熱が外層に伝わることで、接続部(シリコンゴム製)が発火・燃焼した。</p> <p>補修シートとして黒色で耐熱性の低い素材を選択し、そのことを課内で共有しなかったこと、熔融対象の流動性が従来より高いにもかかわらず、飛沫の飛散量の増加に対して適切な措置が採られなかったことが原因として挙げられる。</p> <p>【パフォーマンス劣化】</p> <p>補修シートに耐熱性の低い素材を選択し、そのことを課内で共有しなかったこと及び飛沫の飛散量の増加に対して適切な措置が採られずに火災が発生したことは、保安規定に定めた下位文書の「〇〇」に違反している¹。</p> <p>上述の状況により火災が発生する可能性があることは合理的に予測でき、また、予防は可能である。</p>
スクリーニング	このパフォーマンスの劣化により火災が発生したことは、「原子力施設安全－発生防止」の監視領域(小分類)の「手順書の品質」の属性に関連付けられ、その目的に悪影響を及ぼしており、検査指摘事項に該当する。

<p>また、火災により放射性溶融物の一部が溶融炉設置室内に漏えいしたことは、「原子力施設安全—閉じ込めの維持」の監視領域（小分類）の「設備のパフォーマンス」の属性に関連付けられ、その目的に悪影響を及ぼしており、検査指摘事項に該当する。</p>
<p>指摘事項の重要度評価</p>	<p><評価項目 I-A> : Yes 発生した場所が第1種管理区域であることから、汚染のおそれのある区域で発生している。</p> <p><評価項目 II-A> : No 放射性廃棄物の処理施設における火災及び火災による溶融物の一部漏えいはDBAではない。</p> <p><評価項目 II-B> : Yes 火災の発生により、放射性溶融物の一部が溶融炉設置室内に漏えいしたことは監視領域に関連する安全機能である閉じ込め機能に悪影響を与えている。</p> <p><評価項目 III> : No 溶融物の一部が溶融炉設置室内に漏えいしているものの、防護策が2以上（建屋の静的閉じ込め及び負圧による動的閉じ込め）である。</p> <p>【参考】作業員が評価対象の場合 : Yes 溶融物の一部が漏えいしており、閉じ込めの為の防護策が1以下（防護マスクのみ）²である。</p> <p>以上を踏まえ、重要度は「追加対応なし」と判定する</p>

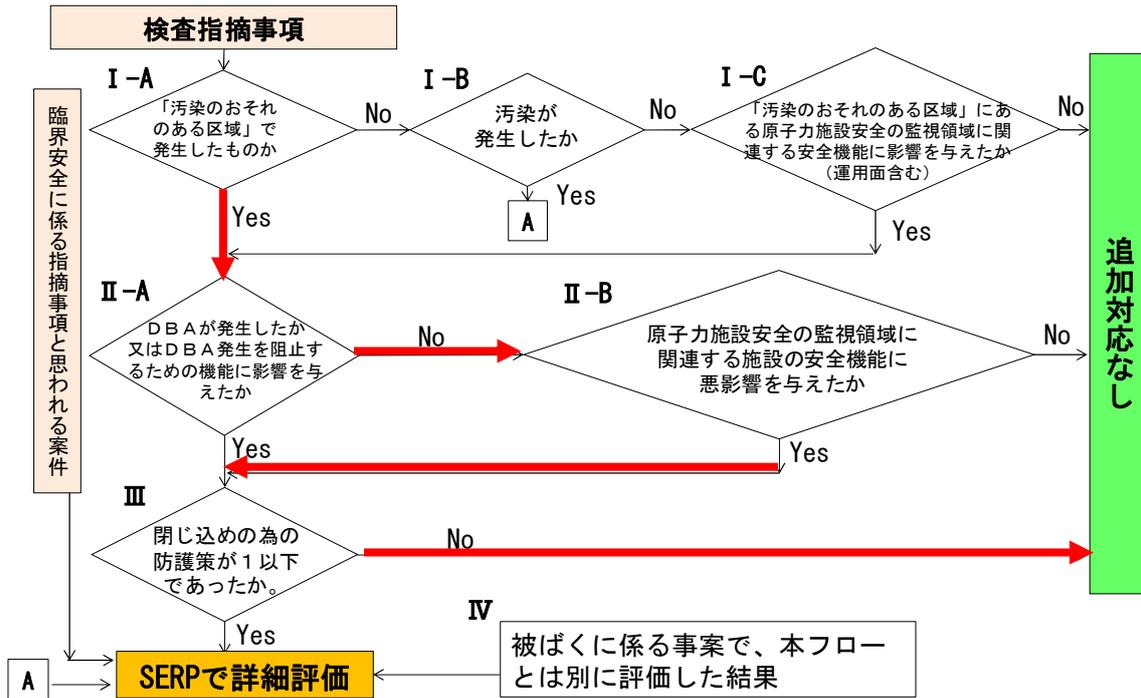
件名	第2-2燃料棒加工室の負圧異常
監視領域(小分類)	原子力施設安全-閉じ込めの維持
指摘事項(追加対応なし) / 指摘事項(追加対応あり)	指摘事項(追加対応なし)
パフォーマンスの劣化	<p>【概要】</p> <p>第2-2燃料棒加工室(第1種管理区域)のペレット挿入機側の差圧計により負圧に異常のないことを確認してから、負圧警報検査を開始した。圧力導入管を模擬圧力発生装置に接続して検査を行うため指示調節部により可変バルブを固定し^注、検査後差圧計および可変バルブを復旧したところ、差圧計が警報設定値を逸脱する値を示し、警報が発報した。</p> <p>配管復旧後の3方弁による切換位置が悪いことが考えられたため、切換操作を何度か繰り返したが正常に戻らず、負圧計が一時的に最大+8 Paを示した。その後、給気ダクトの可変バルブを調整したところ、負圧が回復したことを確認した。なお、第2-2燃料棒加工室では核燃料物質の取扱いは行っていなかった。</p> <p>注: 給排気設備の安全機能として負圧異常時に給気側の可変ダンパーを閉じるインターロックが働くため、検査前に指示調節部を操作して可変ダンパーを固定する措置を採る。作業手順に従った通常操作であった。</p> <p>【原因】</p> <p>負圧警報検査開始前、可変バルブは自動制御により所定の範囲で変動していた。検査実施のため、作業標準に沿って一時的に可変バルブを固定した。この時、固定時の開度が制御中の最大開度となっていたため、その後の部屋への給気流量が過大となり、負圧が維持できなくなったものと推定した。作業標準の可変バルブを固定するとの記載に基づいて、検査開始時の可変バルブの開度で固定したものである。開度が負圧維持に関わることへの配慮が不足していたものと考えられる。</p> <p>【パフォーマンス劣化】</p> <p>給気ダクトの可変バルブ開度が、負圧警報検査の際に過大な状態で固定されることで、一時的に正圧となったことは保安規定に</p>

<p>定めた下位文書の「〇〇」に違反している¹。また、上述の状況により負圧が維持できなくなる可能性があることは合理的に予測でき、また、予防は可能である。</p>
スクリーニング	<p>このパフォーマンスの劣化により負圧が一時的に維持できなくなったことは、「原子力施設安全—閉じ込めの維持」の監視領域(小分類)の「手順書の品質」の属性に関連付けられ、その目的に悪影響を及ぼしており、検査指摘事項に該当する。</p>
指摘事項の重要度評価	<p><評価項目Ⅰ-A> :Yes 発生した場所が第1種管理区域であることから、汚染のおそれのある区域で発生している。</p> <p><評価項目Ⅱ-A> :No 負圧が一時的に維持できなくなることはDBAではない。</p> <p><評価項目Ⅱ-B> :Yes 負圧が維持できなくなることは、監視領域に関連する安全機能である閉じ込め機能に悪影響を与えている。</p> <p><評価項目Ⅲ> :No 加工室の静的閉じ込め機能及び建屋の静的閉じ込め機能が存在するため、防護策は1以下ではない。</p> <p>以上を踏まえ、重要度は「追加対応なし」と判定する。</p>
