# 柏崎刈羽原子力発電所 6号機大物搬入建屋の 杭の損傷について

2021年11月2日

東京電力ホールディングス株式会社  
柏崎刈羽原子力発電所

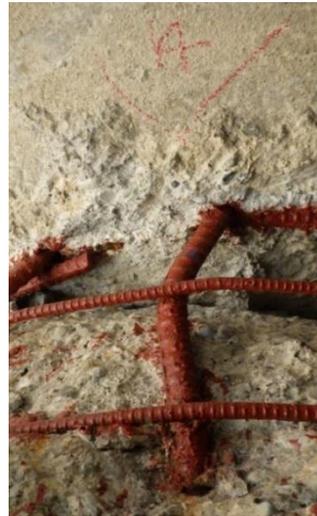
⑭番：主筋変形部

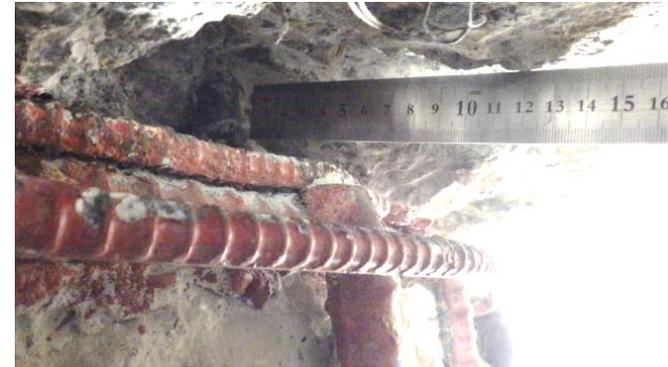
②番：主筋破断部

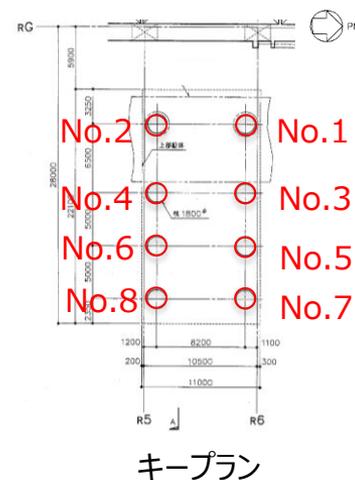
表：杭の健全性調査結果

- ◆ No.8杭の損傷を受け、全杭のひび割れ、剥落、ハンマリングによる異音（浮き）の有無を調査し健全性を確認した。
- ・ No.1～7杭頭の一部に異音を確認。No.1～5,7杭の浮きは、かぶり部（主筋より外側）の範囲で、それ以深に異音は確認されていない。
- ・ No.6杭は、杭頭部の異音箇所が一部主筋内側に及ぶことから、その部位の鉄筋をはつり出し、鉄筋の変形や破断の有無を確認したが、損傷は見られなかった。
- ・ 杭頭部以外の非破壊試験の結果、全杭において「健全性が高い」との判定を確認した。
