D/G 5 A 過給機出口配管フランジ溶接部のき裂確認について

2021年11月15日

東京電力ホールディングス株式会社

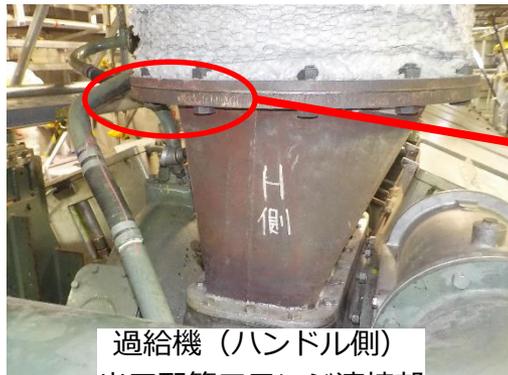
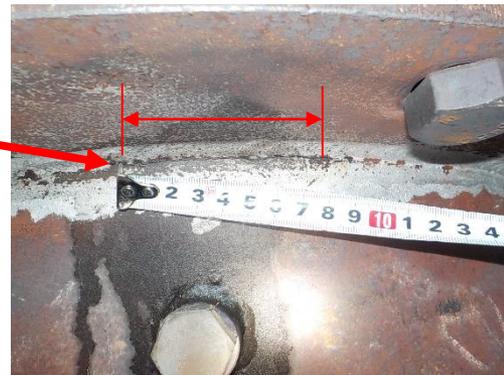
3. 漏えい箇所

過給機（ハンドル側）
出口配管フランジ溶接部

漏えい幅：約80mm（周方向）

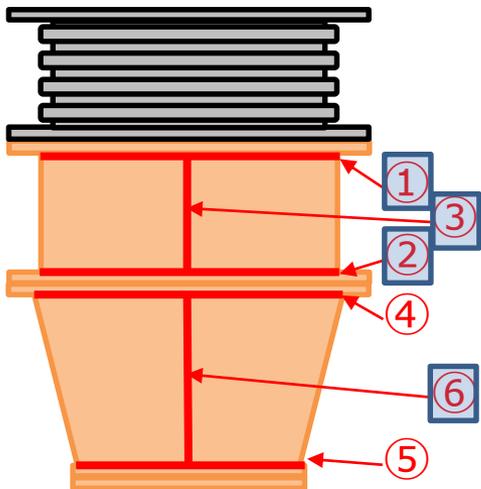
◇燃料ハンドル側

①②③⑥に指示模様なし

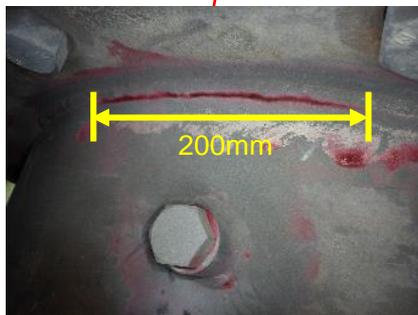
漏えいあり

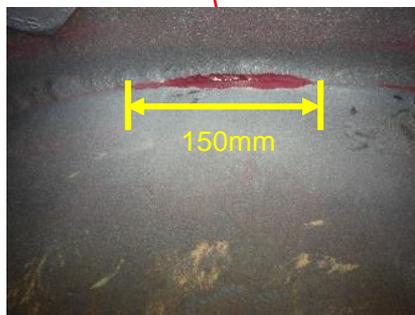
漏えいなし

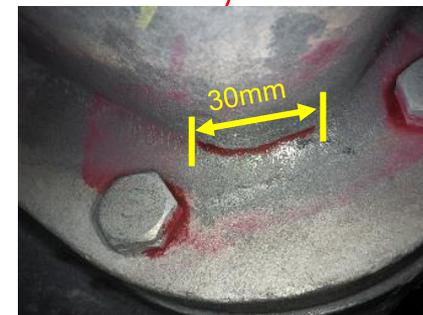
漏えいなし

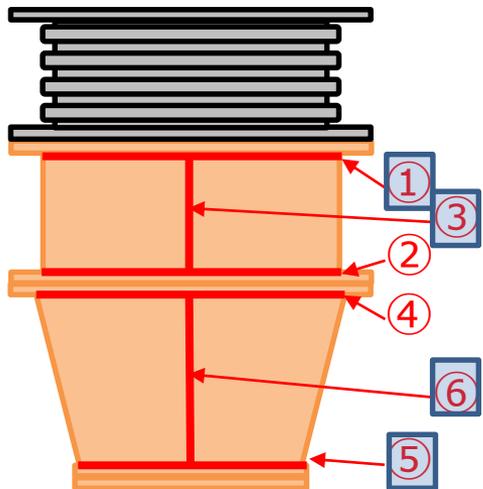
◇ 発電機側

①③⑤⑥に指示模様なし

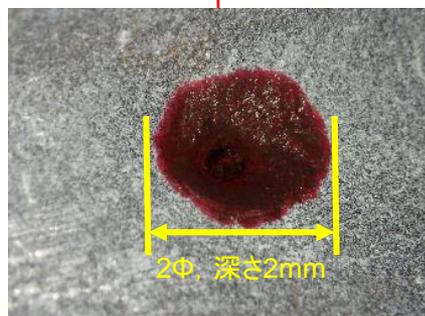
漏えいなし

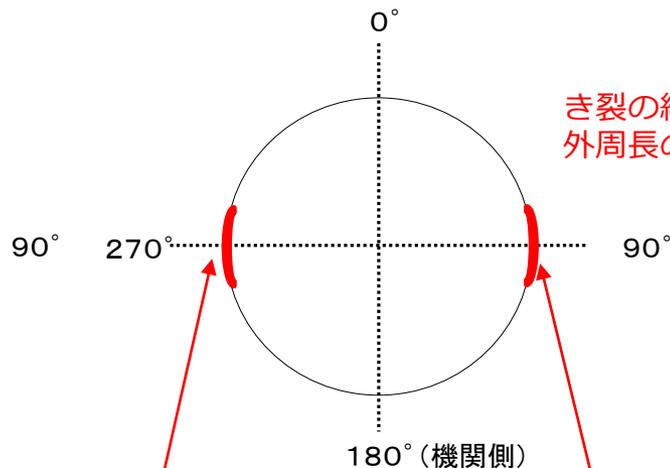
④の断面

き裂の総長さは外周長の約11%

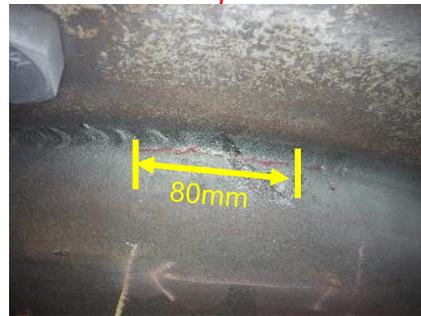
漏えいなし

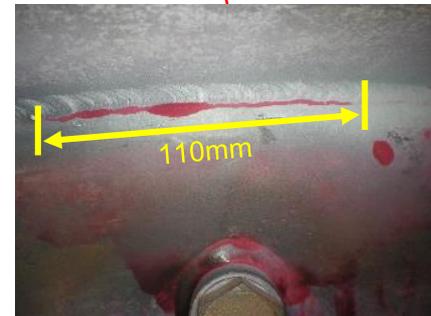
漏えいなし

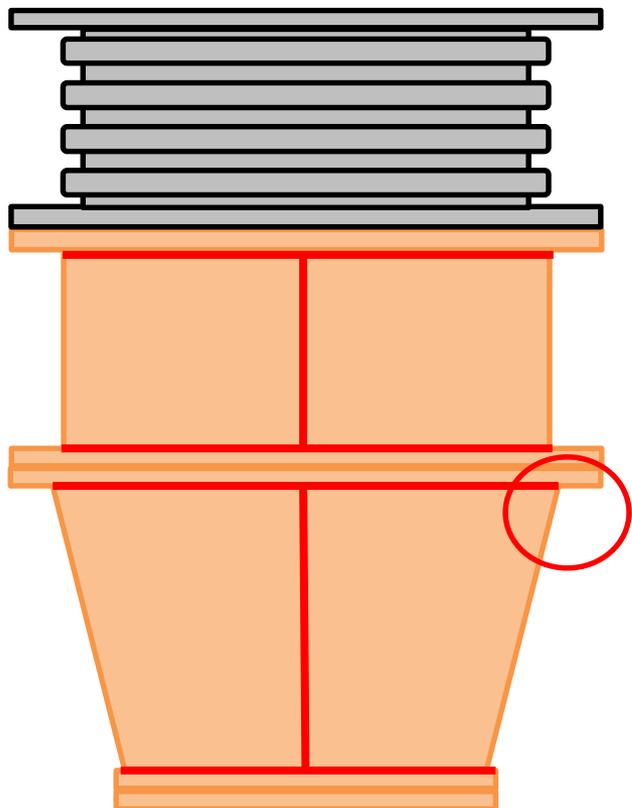
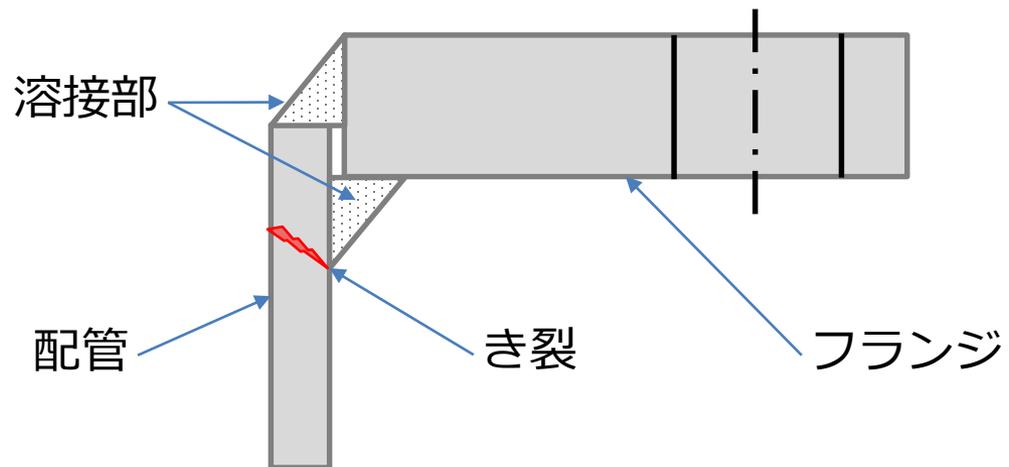
想定パターン① 母材にき裂がある場合

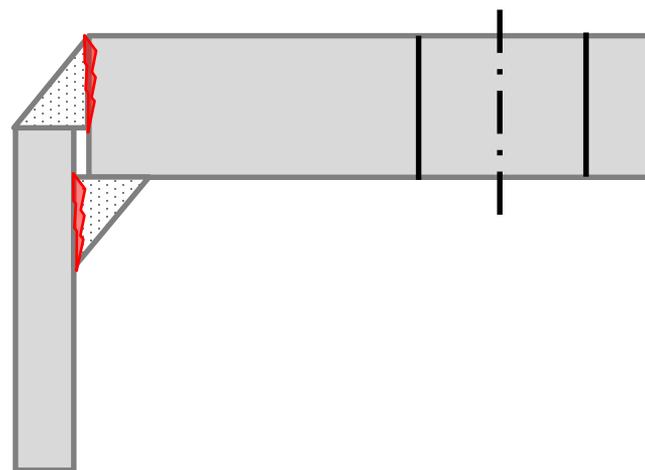
想定パターン② 溶接部のみのき裂がある場合

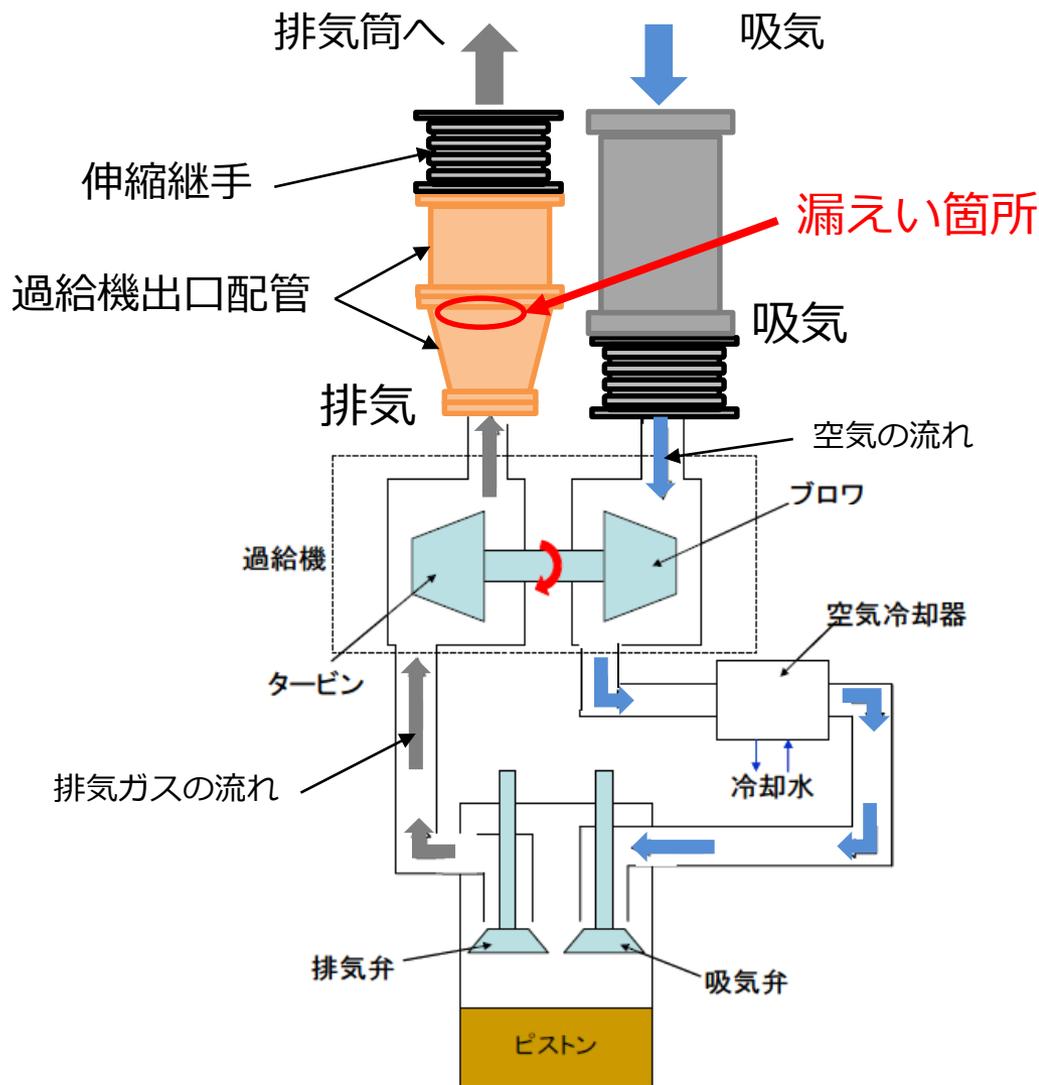
【参考】過給機概略図

過給機出口配管
 材質：SS400
 (一般構造用圧延鋼材)

負荷条件	温度
無負荷	120 °C
75%負荷	420 °C
100%負荷	470 °C
