美浜 1,2 号炉廃止措置 審査資料	
資料番号	本文 8-2 改 1
提出年月日	2021年11月25日

使用済燃料貯蔵設備で貯蔵している  
使用済燃料について

2021年11月  
関西電力株式会社

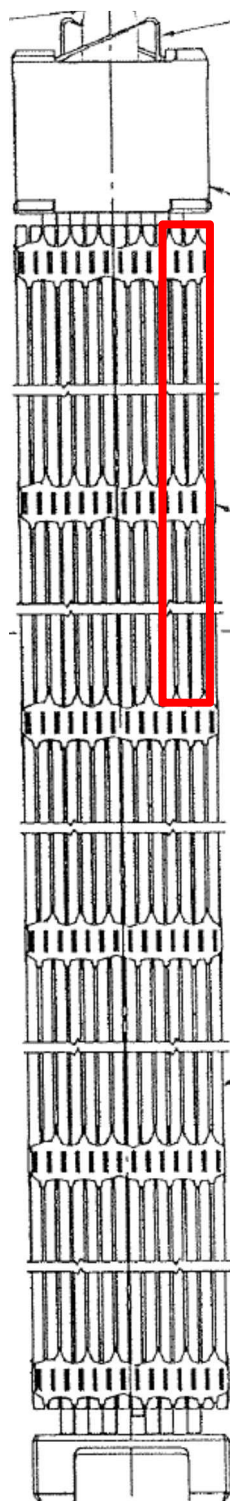
第2図 破損燃料の破損箇所（当時の調査ベース）

当該の破損燃料は、破損を把握した当時の調査において、1体の燃料集合体のうち燃料棒2本が破損し、破損燃料棒片が燃料棒外に放出されていることを確認している。（第2図）

第1、2スパンにおいて、  
外周2本の燃料棒が破損

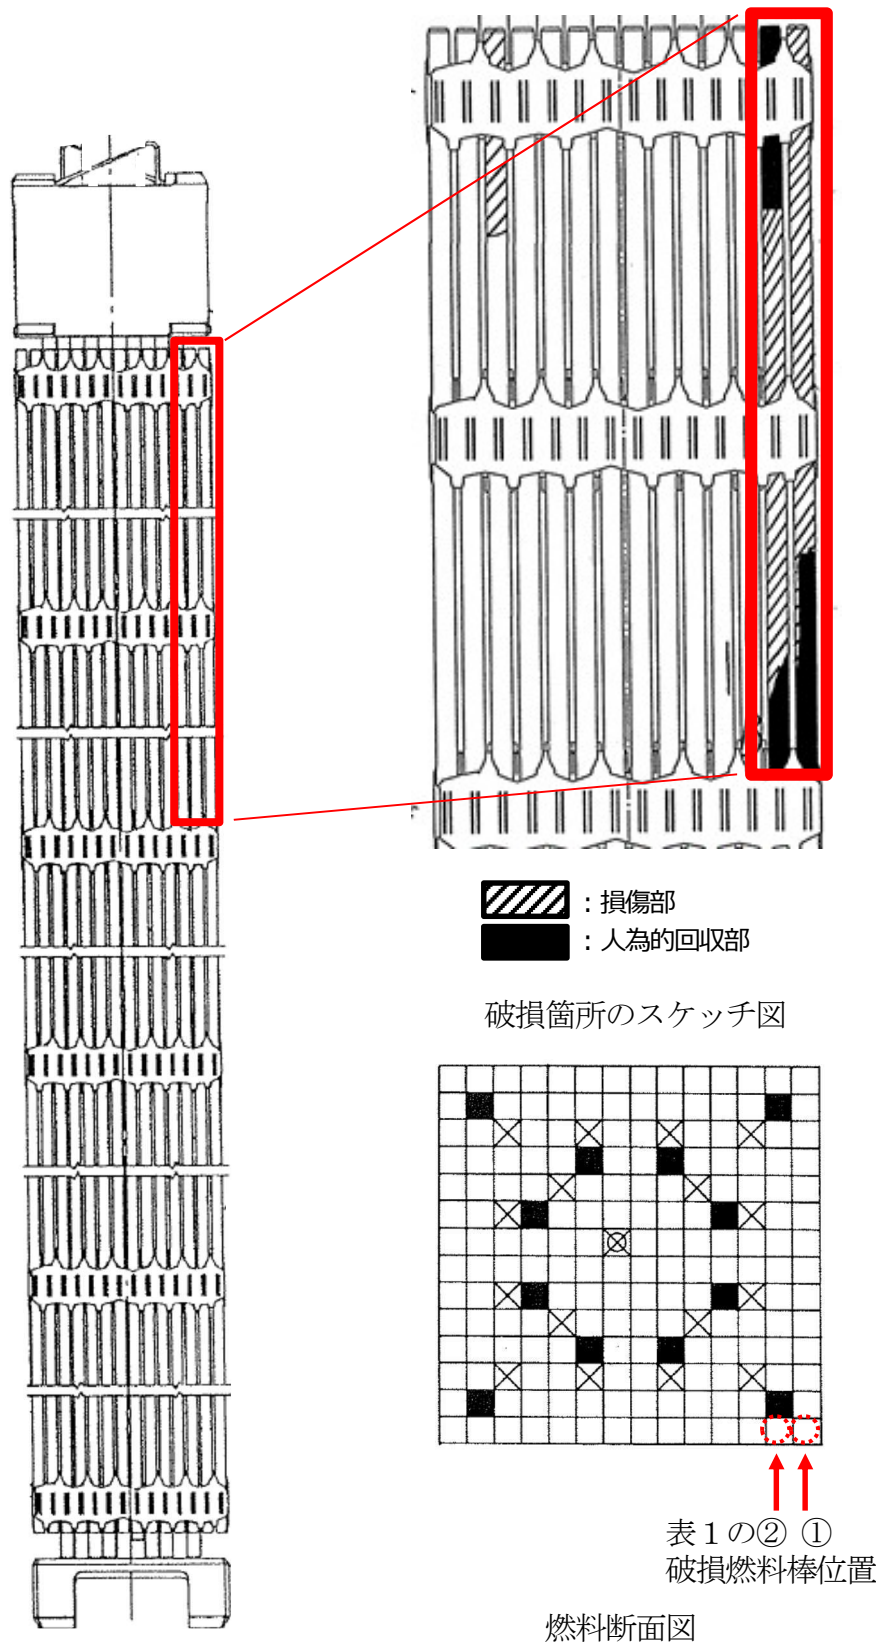
図1 破損燃料の破損箇所（当時の調査ベース）

美浜発電所1号炉の破損燃料（WM1C34）は運転中のバップルジェットにより損傷したものであり、第2回定期検査（1973年）で損傷を確認し、炉心から取り出した以降、破損燃料本体は使用済燃料ピットで保管している。（第1図）

燃料棒位置	破損燃料棒の状況
①コーナー燃料棒 (1本)	燃料棒上端から第2スパンの上部約1/4のところまで欠落(約80cm)
②コーナー燃料棒の 隣接燃料棒(1本)	燃料棒第1スパンの上部約1/4のところから第2スパンの下部約1/4のところまで欠落(約90cm)

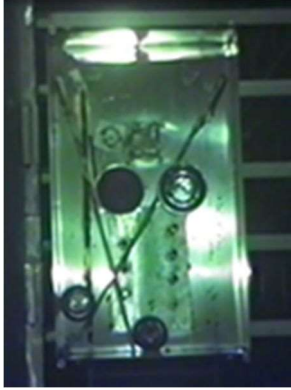
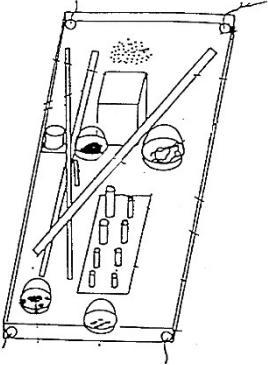
<p>受皿 1</p>	<ul style="list-style-type: none"> <li>回収作業時に回収した破損燃料棒片及び破損燃料本体から人為的に回収した破損燃料棒片</li> <li>受皿上にはペレット片、被覆管、粉状物質等がある</li> </ul> <div style="display: flex; justify-content: space-around; align-items: center;">

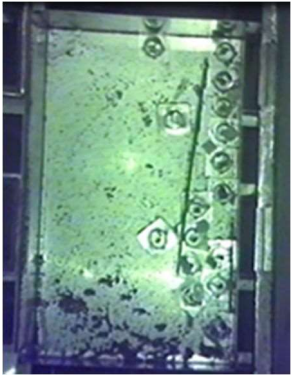
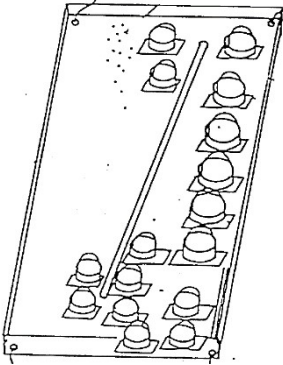
</div>
<p>受皿 2</p>	<ul style="list-style-type: none"> <li>回収作業時に回収した破損燃料棒片及び破損燃料本体から人為的に回収した破損燃料棒片</li> <li>受皿上にはペレット片、被覆管、粉状物質がある</li> </ul> <div style="display: flex; justify-content: space-around; align-items: center;">

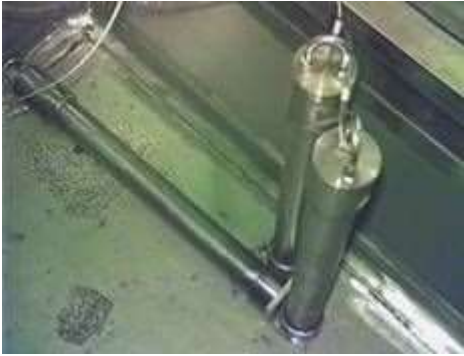
</div>
<p>キャン</p>	<ul style="list-style-type: none"> <li>破損燃料棒片の一部は日本原子力研究所(現 日本原子力研究開発機構)で調査実施後、発電所へキャンにて返送された残材</li> </ul> <div style="display: flex; justify-content: space-around; align-items: center;">

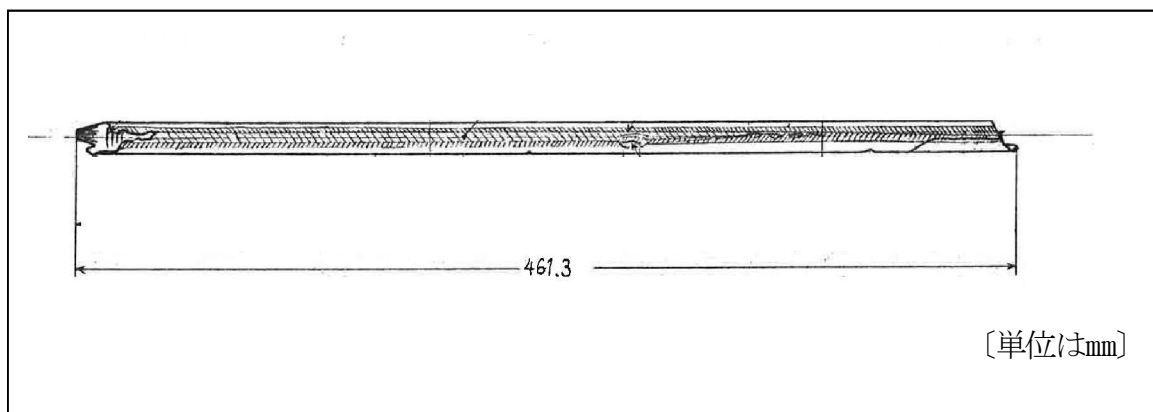
図1 試料の代表例 (燃料棒片)

破損の原因及び破損燃料棒の状態を確認するため、燃料棒外に放出された破損燃料棒片の一部については、日本原子力研究所(現\_日本原子力研究開発機構)において、1976年12月から1977年10月まで破損燃料棒片のX線検査・金相試験等の調査を行った。(図1)

結果、破損原因がバッフルジェットであったこと、及び当該燃料(WM1C34)について被覆材及び燃料ペレットの溶融はなかったことが確認された。
