汚染水対策スケジュール (1/2)

# 水処理設備の運転状況, 運転計画

福島第一原子力発電所の滞留水の水位について  
(2021年12月3日～2021年12月16日)

# 3号機原子炉建屋 1 階床面穿孔の作業開始について

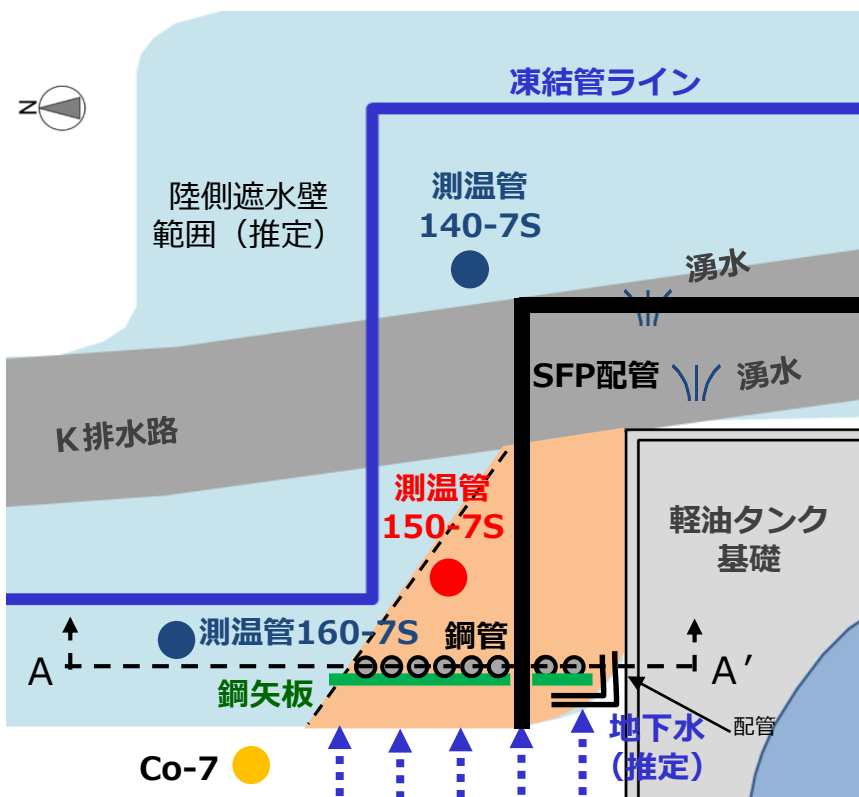
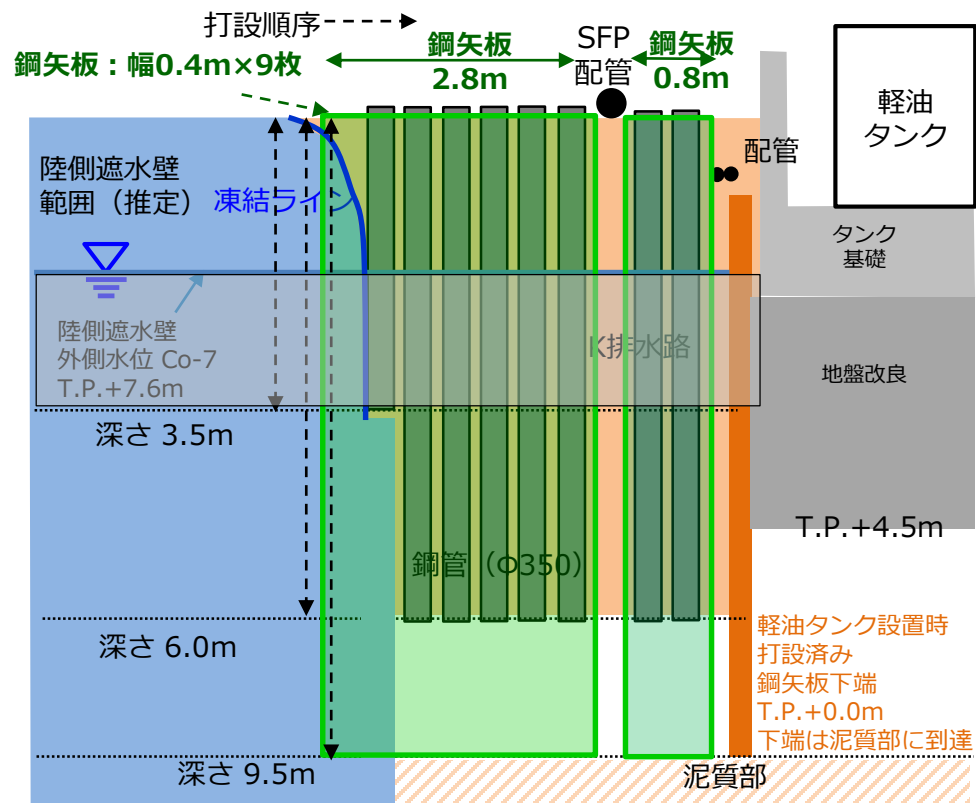
鋼矢板による止水 概略図

- 鋼管設置による測温管温度やK排水路の湧水量等に明瞭な変化が見られないことから、止水効果をさらに高めるため、12月17日から鋼管山側へ鋼矢板の設置工事を開始します。また、中粒砂岩層深部（TP+3.5～-0.5m）の温度上昇が継続していることから、止水の範囲を泥質部までといたします。
- なお、陸側遮水壁の内外水位差が十分に確保されていること、サブドレンの汲み上げ量のトレンドに有意な変化がないことから、遮水性は確保していると評価しています。

- 鋼矢板は使用済み燃料プールへ冷却水を移送するための配管（SFP配管）を挟み、陸側遮水壁側に2.8m、軽油タンク側に0.8mの幅で、鋼管山側に設置します。
- なお、鋼矢板の設置の深さは泥質部までとします。ただし、凍結部を確認した場合は、その位置までを打ち込み範囲とします。

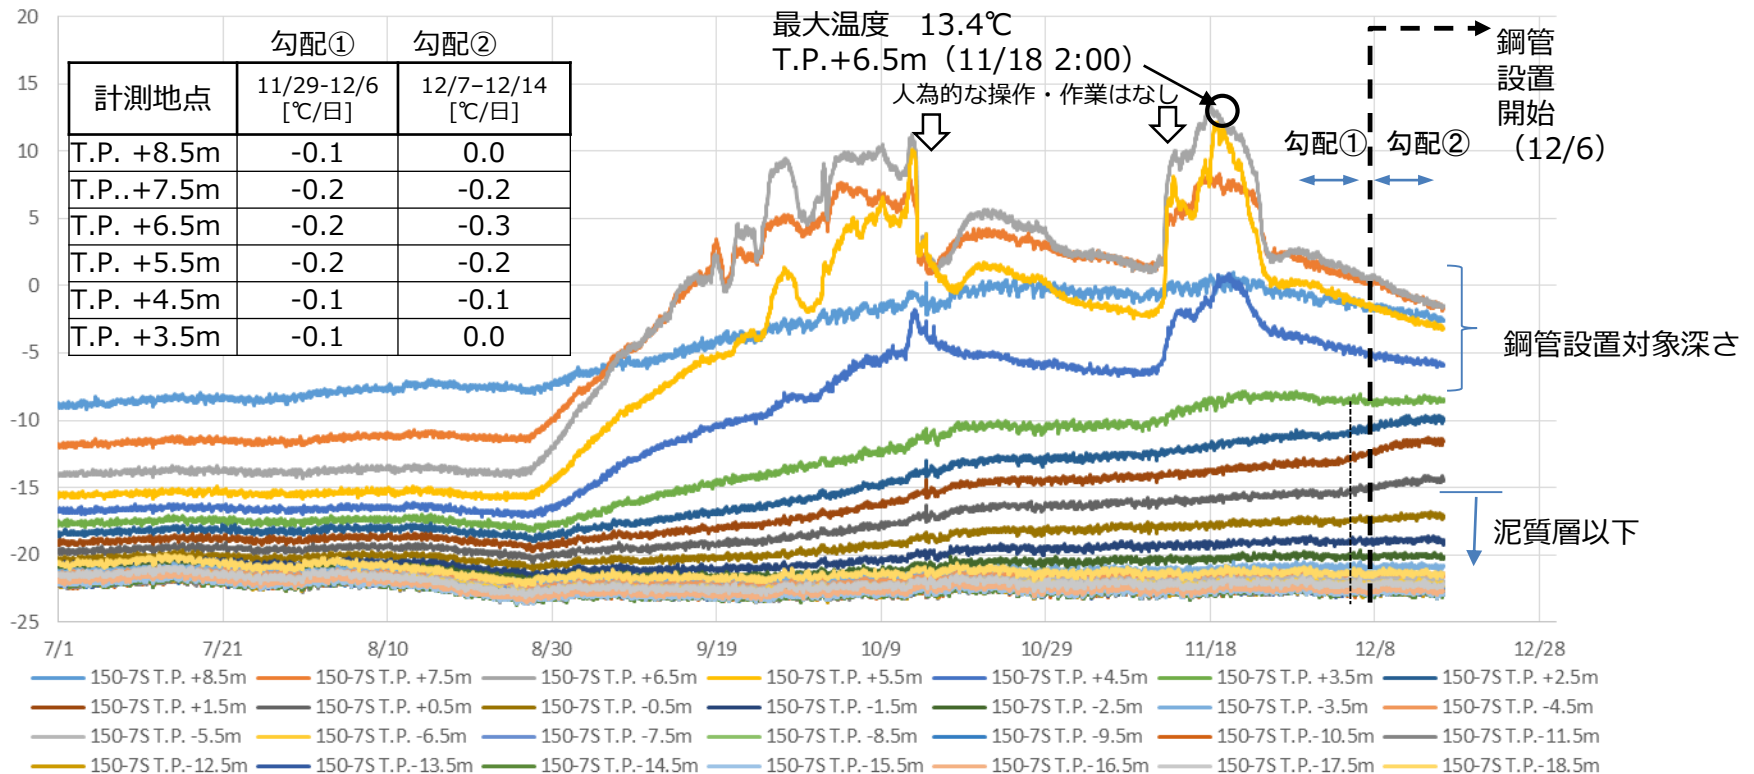
測温管150-7S経時変化（12/16 7:00時点）

- 中粒砂岩層浅部（埋め立て土含む）（T.P.+8.5m～+T.P.4.5m）の温度は、鋼管設置前から低下傾向が継続していますが、鋼管設置による温度低下勾配の明瞭な変化が認められないと評価しています。
- 中粒砂岩層深部（TP+3.5～-0.5m）の温度が、鋼管設置前から上昇傾向ではあったものの鋼管設置により、地下水の流れの方向が変化し、鋼管を設置していない箇所の温度上昇勾配が大きくなっている可能性もあるとして泥質部までを止水の範囲とします。

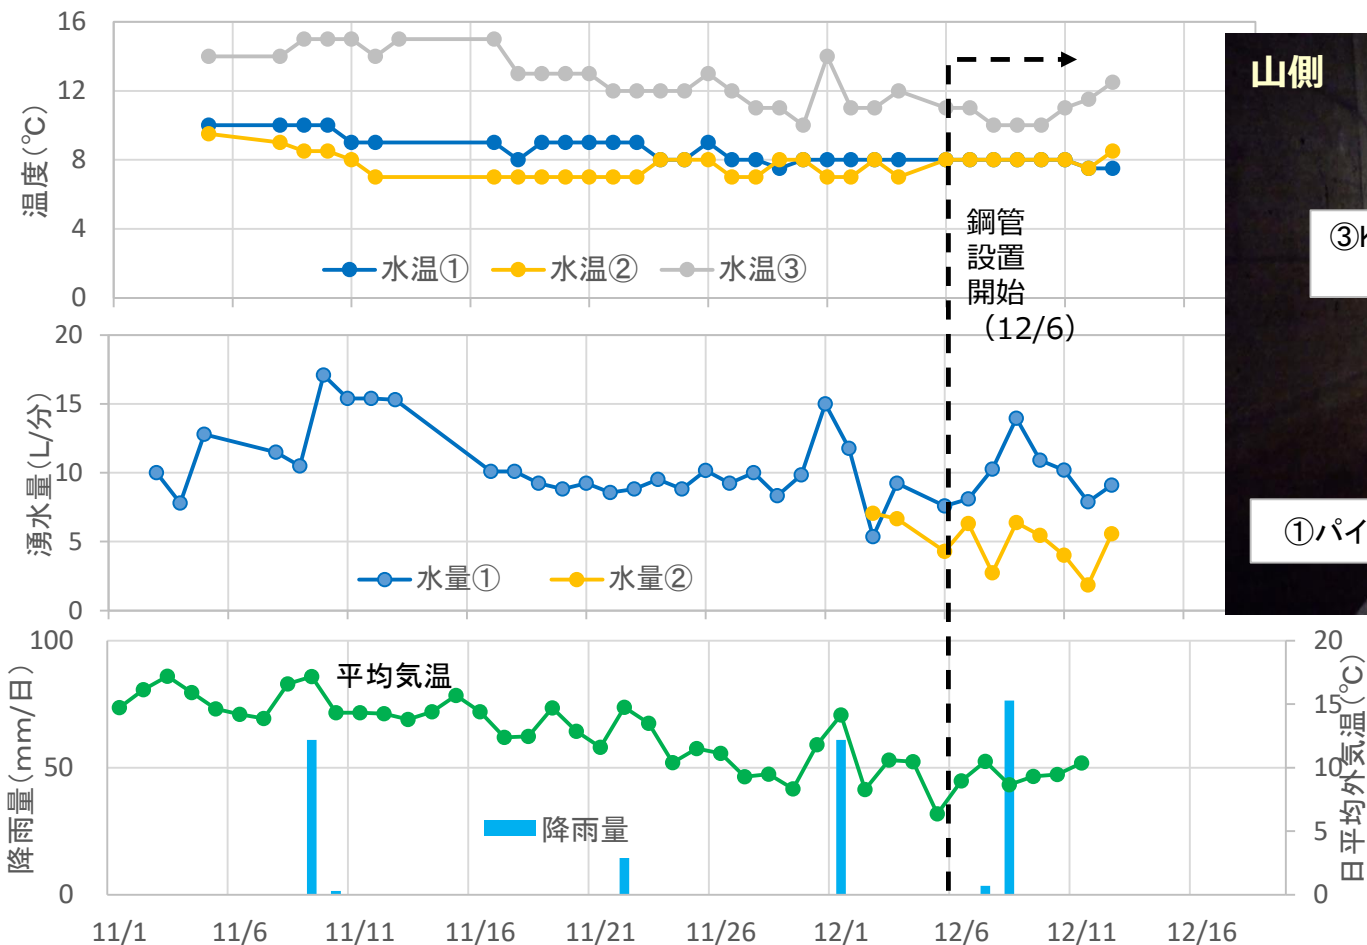
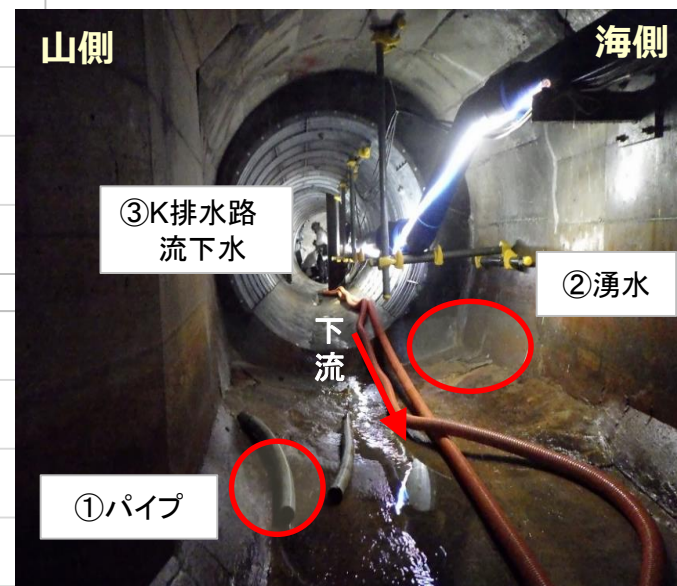
K排水路内湧水量・温度の経時変化（12/16 7:00時点）

- K排水路内の湧水量および水量について、鋼管設置の影響と思われる明瞭な変化はみられないと評価しています。

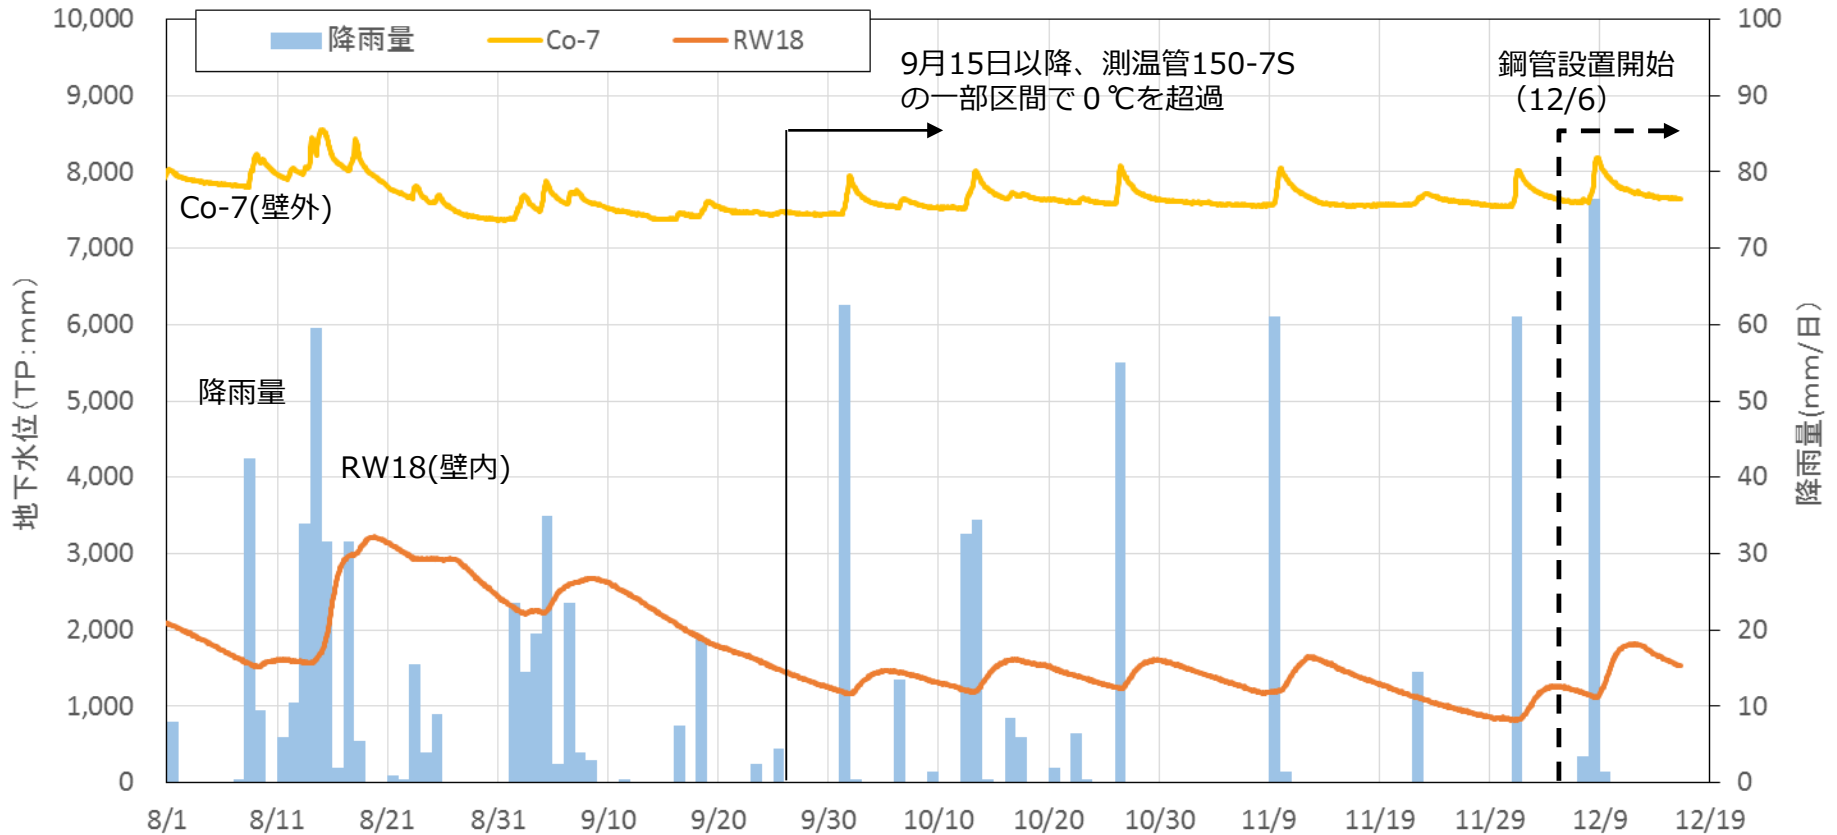
陸側遮水壁内外水位の経時変化 (12/16 7:00時点)

- 観測孔Co-7の地下水位に、鋼管設置の影響による明瞭な変化はないと評価しています。

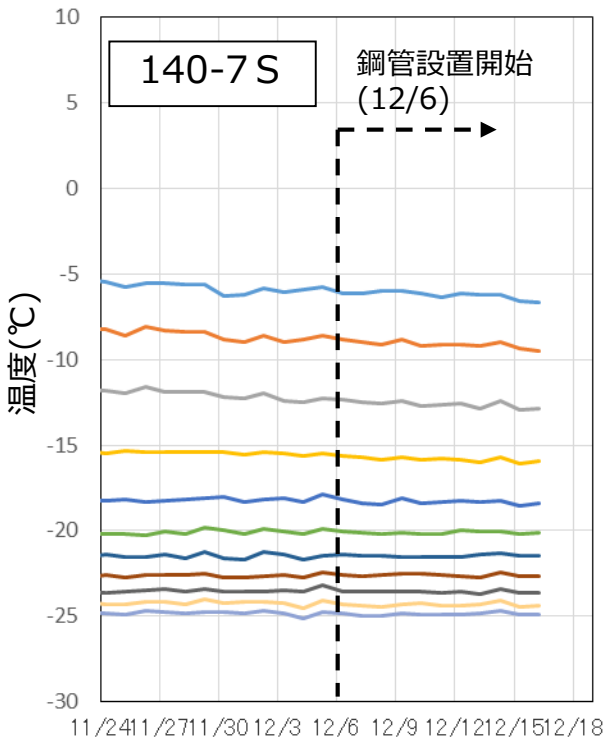
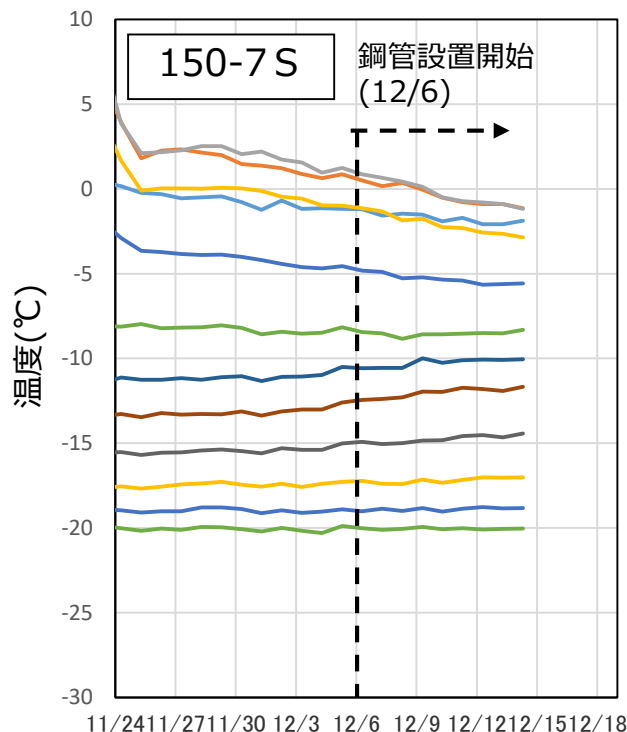
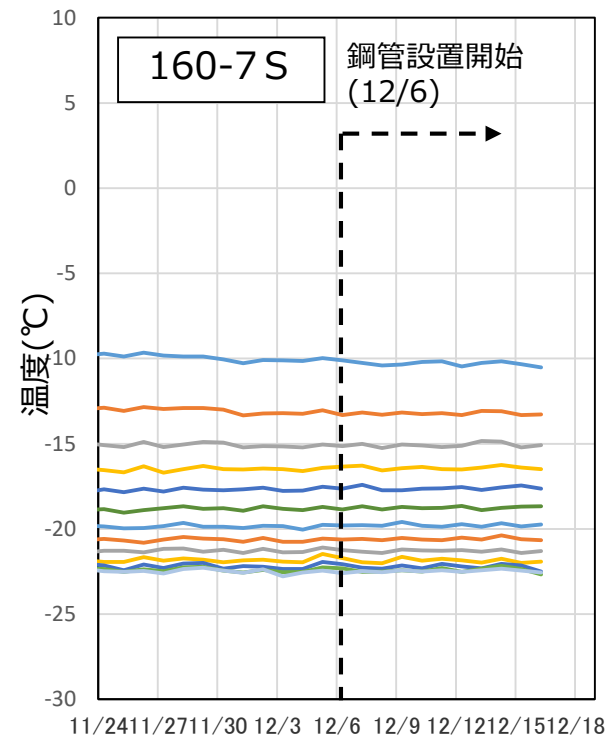
測温管140-7S、150-7S、160-7Sの温度経時変化（12/16 7:00時点）

- 150-7S周辺の測温管（140-7S、160-7S）の温度変化に、鋼管設置の明瞭な影響はみられないと評価しています。

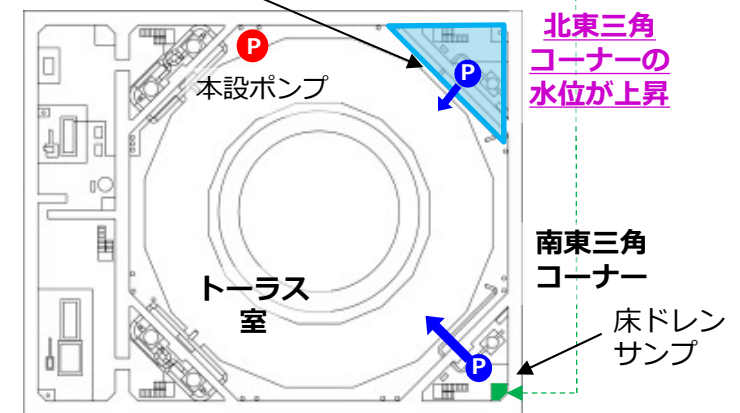
2021年3月9日,10日の状況

- 3号機はMSIV※配管貫通部からPCVの冷却水が漏えいしており、漏えい水は床ファンネルを通じて、**南東三角コーナー**へ流れ込み、仮設ポンプにてトーラス室（本設ポンプ有）へ移送。
- 2021年3月9日、床ファンネルが詰まり、水溜まりが北東三角コーナーまで広がって、**北東三角コーナー**の水位を上昇させた事象が発生。
- 2021年3月10日、MSIV室外側の床ファンネルを清掃した後、元の状態（**南東三角コーナー**の水位が上昇する状態）に戻ったことを確認。

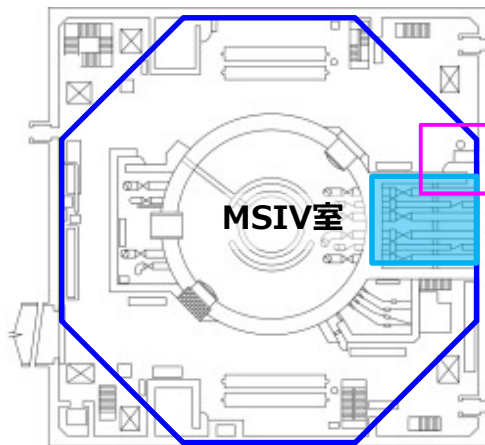
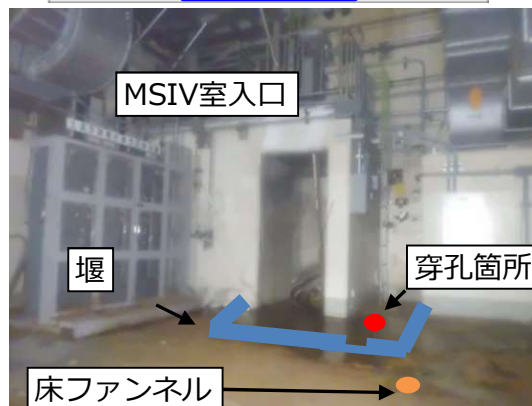
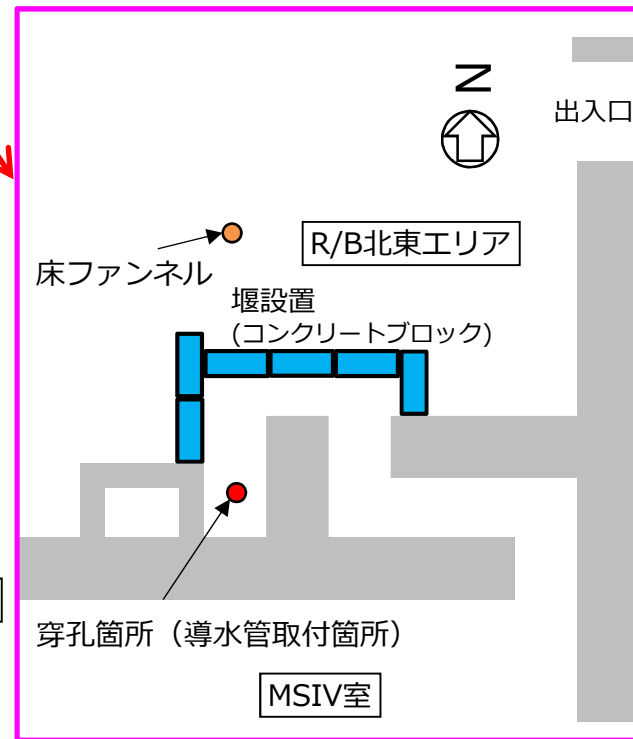
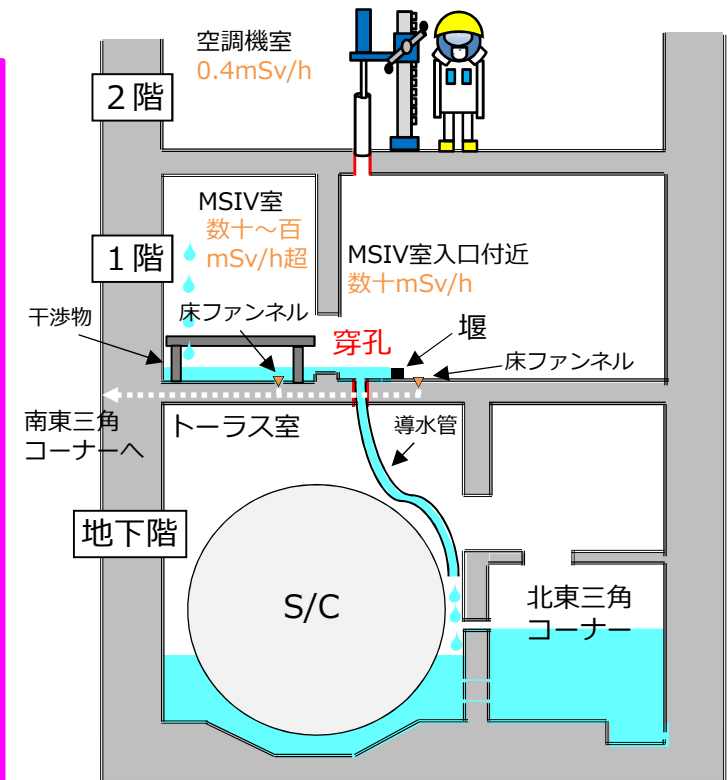
- MSIV室は線量が高いこと、グレーチング等の干渉物が多いことから、MSIV室の外側での穿孔を計画
- MSIV室外側は雰囲気線量が高いうえ、床面に高いα核種を確認。2021年3月の水溜まりによって、MSIV室内に堆積していたα核種が広がったと想定

■ 再発防止対策として、床面を穿孔し、床ファンネルを経由せず、直接、本設ポンプが設置してあるトラス室内へ排水可能とする。

- MSIV室外側の上部（2階：空調機室）から穿孔（2段階穿孔）を実施
- 漏れい水を穿孔箇所へ導くために堰設置を実施するとともに、穿孔箇所からトラス室内水面付近までの導水管を取付を実施

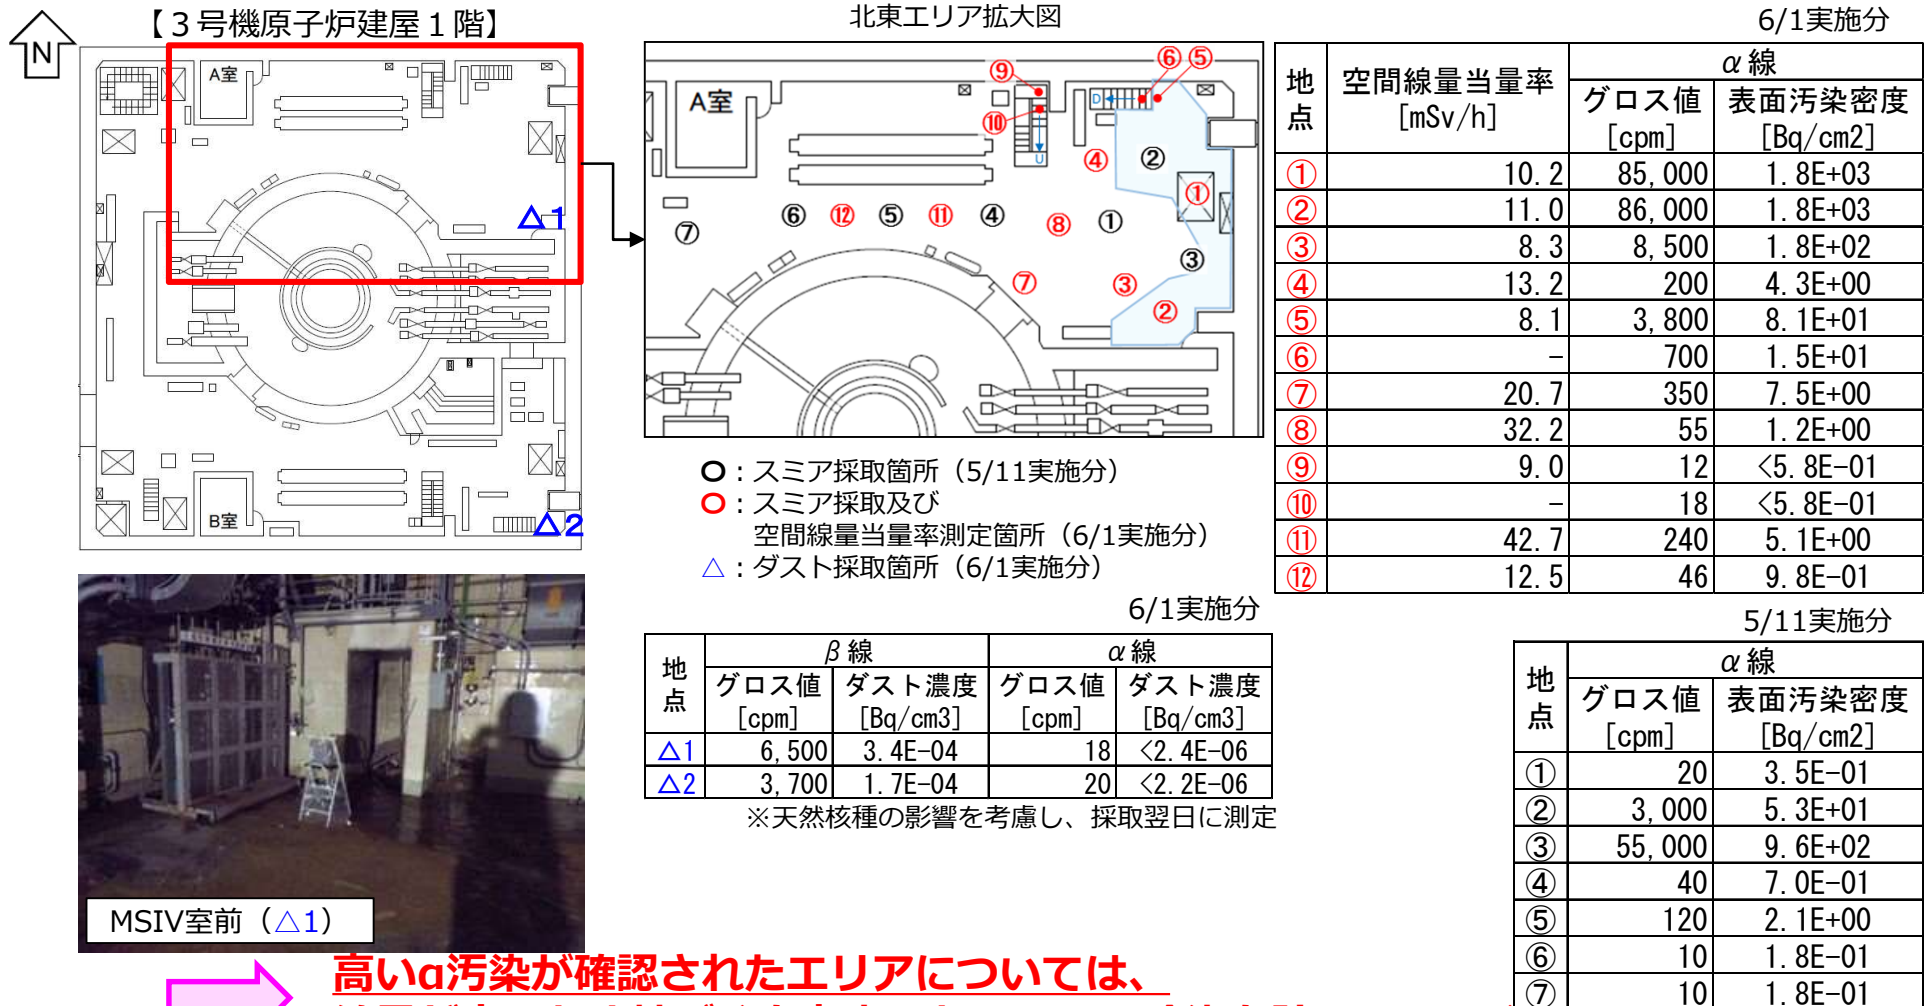
【参考】3号機R/B1階 北東エリアのα汚染状況

- MSIV室からの漏えい箇所（図中の水色部分）付近で約1,800Bq/cm<sup>2</sup>のα汚染を確認
- ダスト測定の結果、αのダスト濃度については検出下限値未満であることを確認
- **5/18に3号機R/B内全域をRaゾーン（α核種の表面汚染密度0.4Bq/cm<sup>2</sup>超）に設定**

高いα汚染が確認されたエリアについては、線量が高いため被ばくを考慮したうえで、除染を計画していく

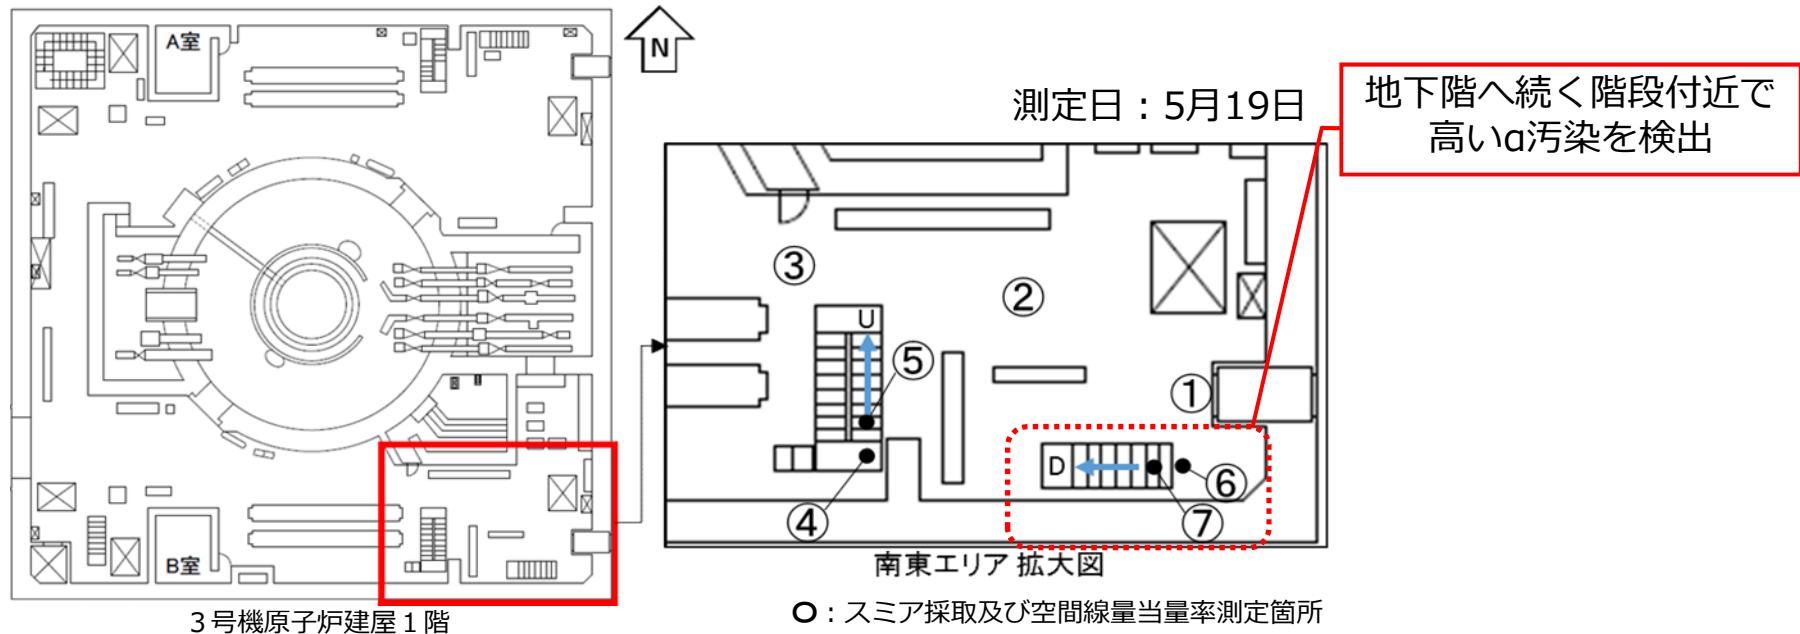
## 【参考】3号機R/B1階 南東エリアのα汚染状況

- 南東エリアの地下階に続く階段周辺で約61Bq/cm<sup>2</sup>のα汚染を確認

⇒ 1階南東エリアのα汚染は地下階での作業に起因したものと推定
