# 1/2号機SGTS配管撤去の今後のスケジュールについて

2021年12月15日

東京電力ホールディングス株式会社

【クローラクレーン（つばめ）点検結果】

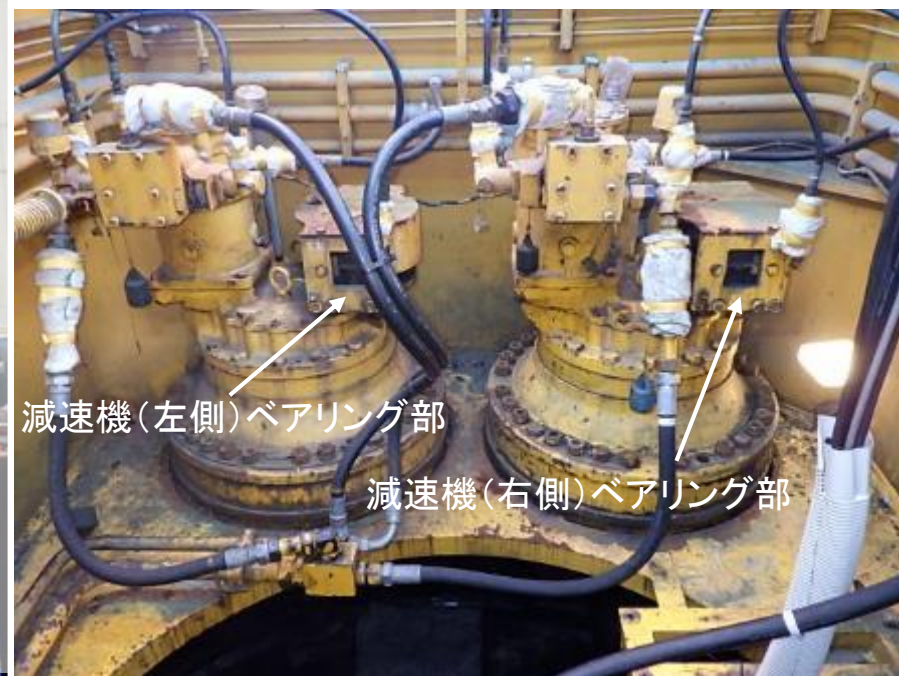
減速機外観

- 2021年11月3日、1/2号機SGTS配管撤去準備作業中、クローラクレーン（通称：つばめ）の月例点検実施時に旋回用減速機（以下、減速機）3台中2台のベアリング部近傍から異音を確認した。
- 異音を確認した減速機のカバーを取外し、旋回させながら確認可能範囲の外観点検を行ったところ、ピニオンシャフトの僅かな振れ、ベアリング部の発錆を確認した。
- なお、残り1台の減速機は、ピニオンシャフトの振れも異音も確認されなかった。

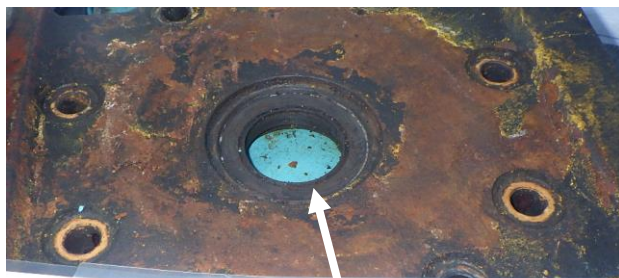
右前上部カバー軸封部

- 上部カバー軸封部（オイルシール）に、ブレーキダスト，鉄粉及び砂塵等を含んだ異物の付着を確認。また、減速機（後方）上部カバーのレベルゲージ管接続部に一部欠損を確認した。

全体的に異物が付着

オイルシールの劣化によりオイル量の減少や雨水の侵入により、減速機右前／左前の内部に発錆及び異音を確認。

- 減速機3台全てのベアリング／ギヤ油交換、後方レベルゲージ管接続部を含む上部カバーの交換。
- 今回の事象を踏まえ、月例／年次点検での確認項目や実施内容を検討し、類似事象の発生防止を図る。  
なお、点検（部品交換含む）後の動作確認において、異音が発生していないことを確認した。

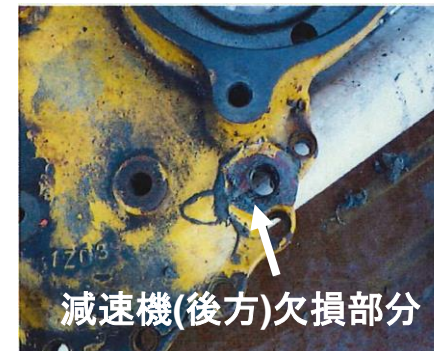
後方レベルゲージ管接続部

オイルシール劣化に加えレベルゲージ管接続部欠損箇所から異物や水分が侵入、ベアリングの一部に発錆、ギヤ油の乳白濁を確認したが、水分浸入によりオイルレベルが上昇し異音発生しなかったと推定。

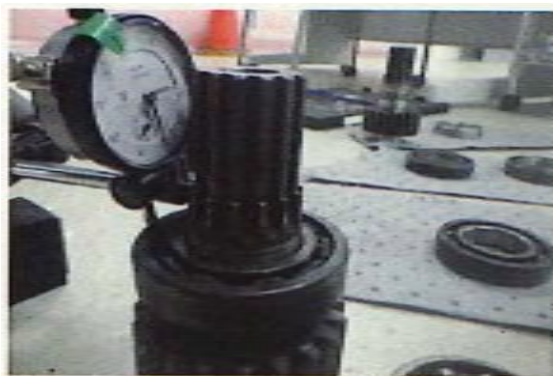
ベアリング計測状況

- 上部カバー開放後、内部部品を確認したところベアリングが摩耗し内外輪のがたつきを確認した。なお、その他の部位には摩耗，損傷等、異音発生原因に繋がる箇所はなかった。

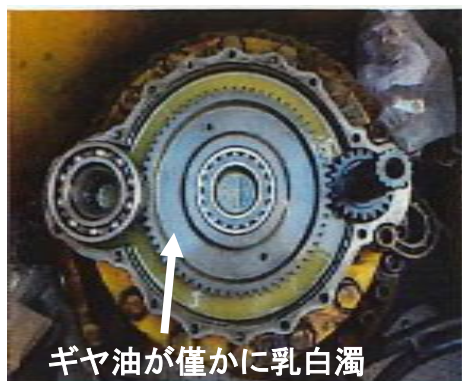
ギヤ油が僅かに乳白濁  
減速機(左前)ギヤ油状況

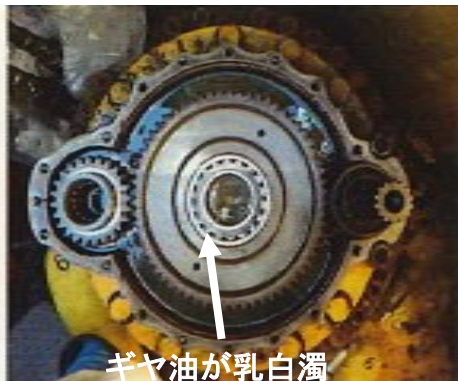
ギヤ油が乳白濁  
減速機(右前)ギヤ油状況

また、減速機右前には水分が混入しギヤ油の乳白濁に繋がったと推定。

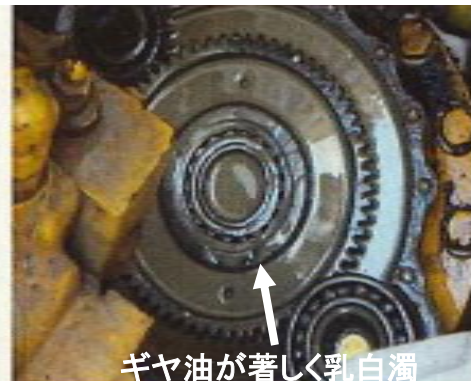
ギヤ油が著しく乳白濁  
減速機(後方)ギヤ油状況

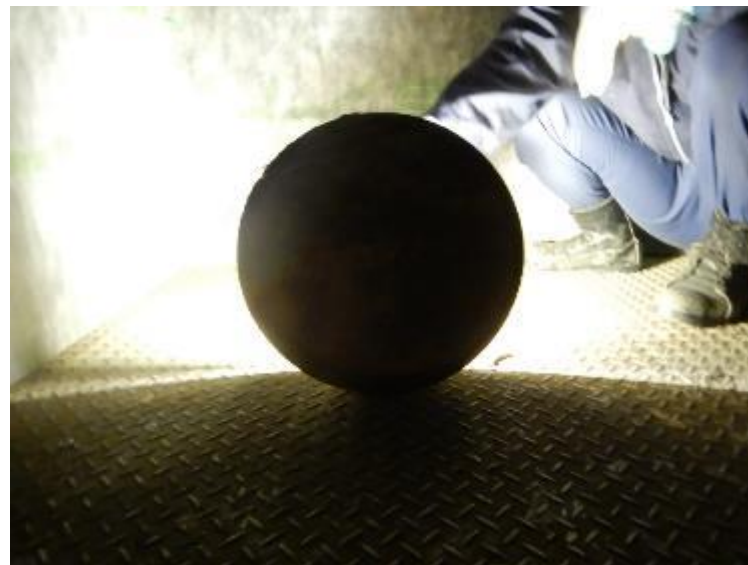
- 配管撤去準備作業として、2021年9月8日～9月26日にかけて発泡ウレタンを注入。
- 注入後、3ヶ月程度経過しているため、状態変化について2021年7月の構外モックアップ時の注入済ウレタン（厚さ約100～300mm,約5か月経過）を2021年12月に確認。
- 結果として、ウレタンの状態変化による隙間が発生していないことを確認。

隙間の確認状況（4サンプルとも同様）
