美浜 1,2 号炉廃止措置 審査資料	
資料番号	本文 8-2 改 2
提出年月日	2021年12月9日

使用済燃料貯蔵設備で貯蔵している

使用済燃料について

2021年12月
関西電力株式会社

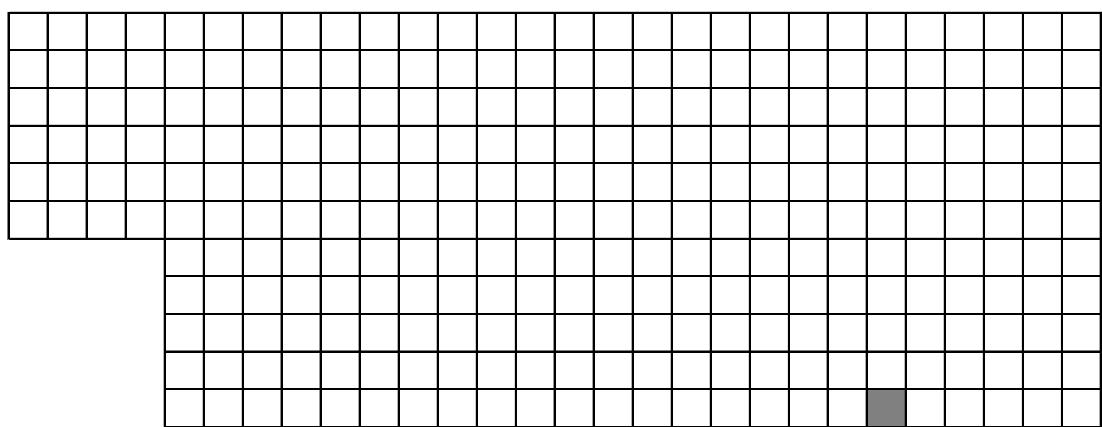
第1図 破損燃料集合体の現在の保管場所

美浜発電所1号炉の破損燃料（WM1C34）は運転中のバッフルジェットにより損傷したものであり、第2回定期検査（1973年）で損傷を確認し、炉心から取り出した以降、破損燃料本体は使用済燃料ピットで保管している。（第1図）

(美浜 1 号炉 使用済燃料ピット)

なお、破損燃料本体は最終的に再処理するが、通常の使用済燃料と異なり現在の保管状態のままでは再処理できないことから、再処理事業者と受入れ可能な形状を協議した上で、再処理できるように再組立する必要がある。また、破損を把握した当時に破損燃料本体の状態を調査しているが、その後40年以上、使用済燃料ピットで保管していたことから、今後、現状を把握するための外観検査等の調査を実施し、その結果を踏まえて再組立の方法及び搬出・輸送方法を検討し、第2段階完了までに搬出することとしている。

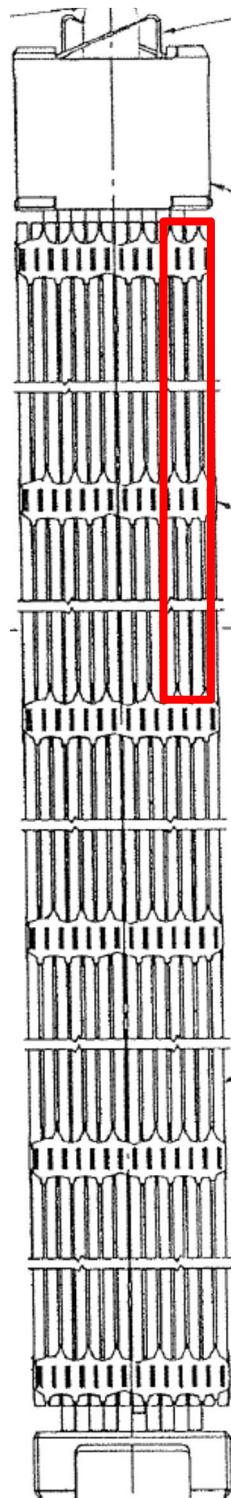
第2図 破損燃料の破損箇所 (当時の調査ベース)

当該の破損燃料は、破損を把握した当時の調査において、1体の燃料集合体のうち燃料棒2本が破損し、破損燃料棒片が燃料棒外に放出されていることを確認している。（第2図）

第1、2スパンにおいて、
外周2本の燃料棒が破損

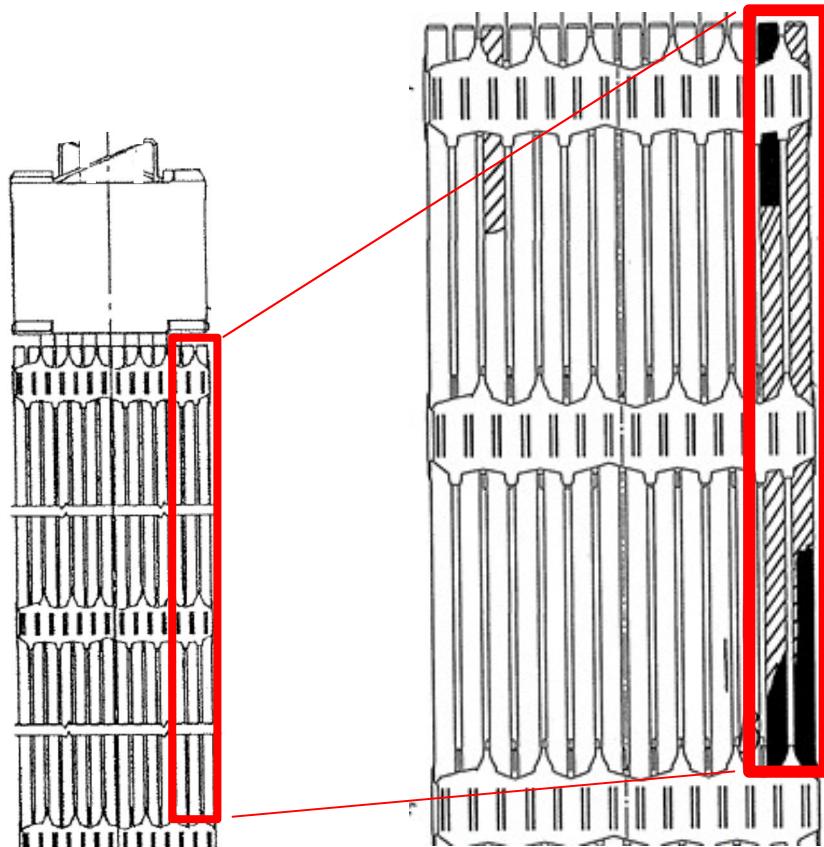
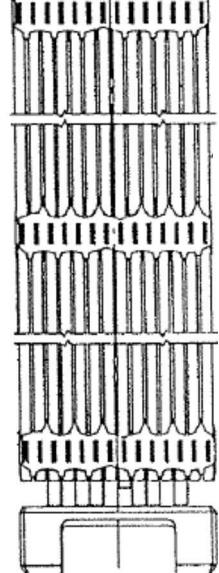
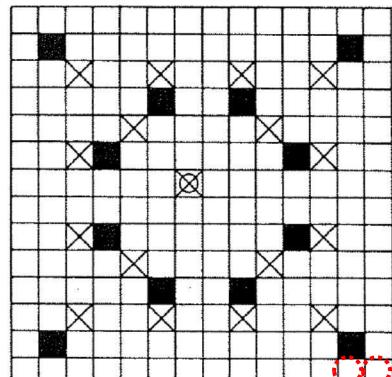
図1 破損燃料の破損箇所 (当時の調査ベース)

燃料棒位置	破損燃料棒の状況
①コーナー燃料棒 (1本)	燃料棒上端から第2スパンの上部約1/4のところまで欠落(約80cm)
②コーナー燃料棒の隣接燃料棒(1本)	燃料棒第1スパンの上部約1/4のところから第2スパンの下部約1/4のところまで欠落(約90cm)

: 損傷部
 : 人為的回収部

破損箇所のスケッチ図

表1の② ①
 破損燃料棒位置

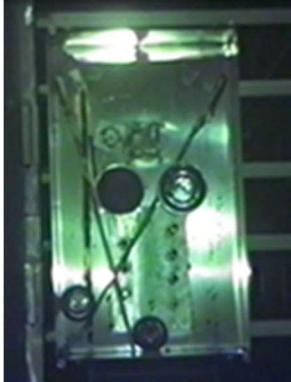
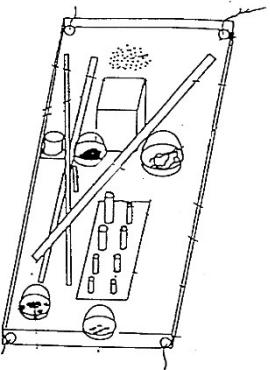
受皿 1	<ul style="list-style-type: none"> 回収作業時に回収した破損燃料棒片及び破損燃料本体から人為的に回収した破損燃料棒片 受皿上にはペレット片、被覆管、粉状物質等がある

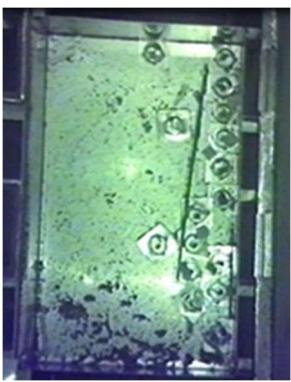
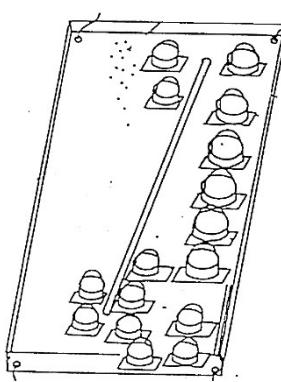
受皿 2	<ul style="list-style-type: none"> 回収作業時に回収した破損燃料棒片及び破損燃料本体から人為的に回収した破損燃料棒片 受皿上にはペレット片、被覆管、粉状物質等がある

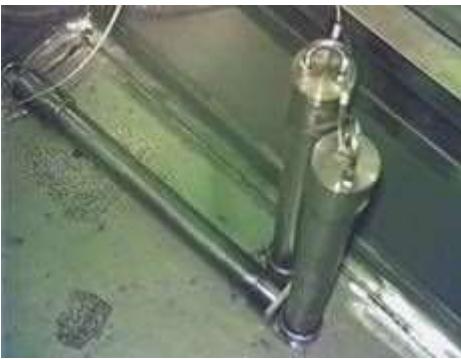
キャン	<ul style="list-style-type: none"> 破損燃料棒片の一部は日本原子力研究所(現 日本原子力研究開発機構)で調査実施後、発電所へキャンにて返送された残材

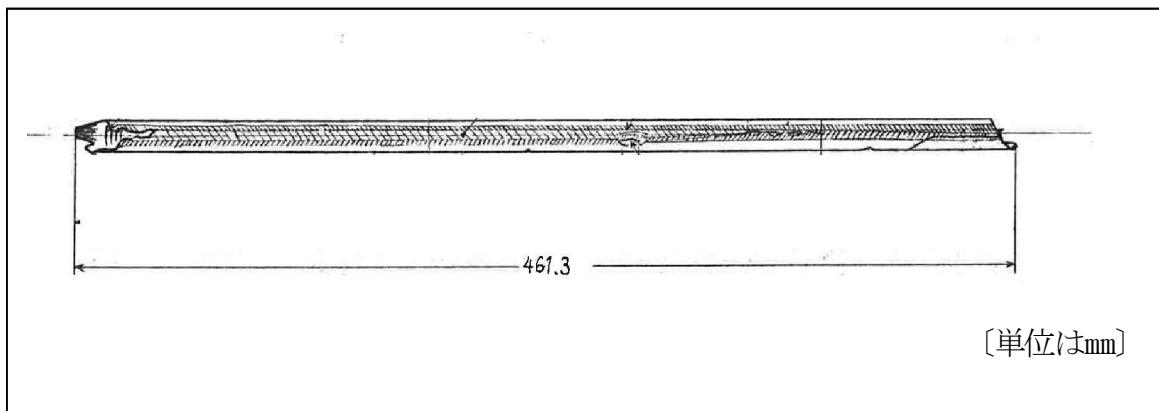
図1 試料の代表例 (燃料棒片)

破損の原因及び破損燃料棒の状態を確認するため、燃料棒外に放出された破損燃料棒片の一部については、日本原子力研究所(現_日本原子力研究開発機構)において、1976年12月から1977年10月まで破損燃料棒片のX線検査・金相試験等の調査を行った。(図1)

結果、破損原因がバッフルジェットであったこと、及び当該燃料(WM1C34)について被覆材及び燃料ペレットの溶融はなかったことが確認された。
