美浜 1,2 号炉廃止措置 審査資料	
資料番号	本文 8-2 改 4
提出年月日	2022年 1月 7日

使用済燃料貯蔵設備で貯蔵している  
使用済燃料について

2022年 1月  
関西電力株式会社

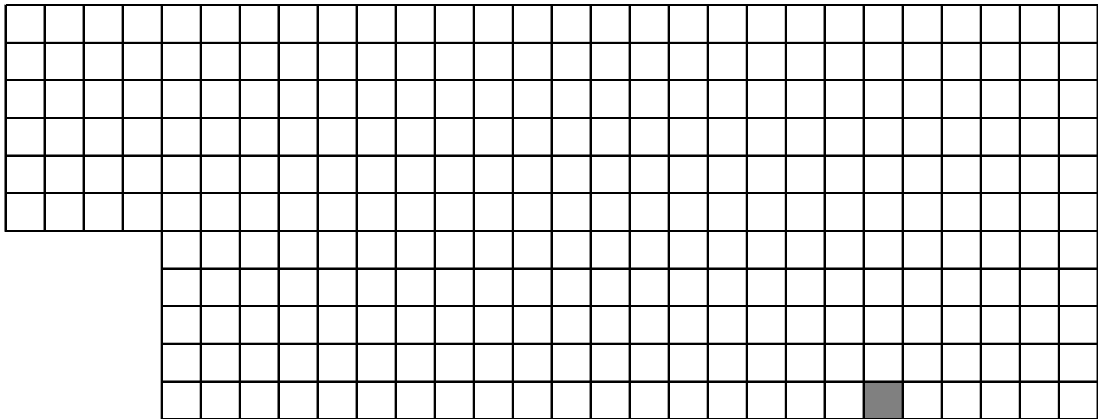
第1図 破損燃料集合体の現在の保管場所

美浜発電所1号炉の破損燃料（WM1C34）は運転中のバップルジェットにより損傷したものであり、第2回定期検査（1973年）で損傷を確認し、炉心から取り出した以降、破損燃料本体は使用済燃料ピットで保管している。（第1図）

(美浜1号炉 使用済燃料ピット)

なお、破損燃料本体は最終的に再処理するが、通常の使用済燃料と異なり現在の保管状態のままでは再処理できないことから、再処理事業者と受入れ可能な形状を協議した上で、再処理できるように再組立する必要がある。また、破損を把握した当時に破損燃料本体の状態を調査しているが、その後40年以上、使用済燃料ピットで保管していたことから、今後、現状を把握するための外観検査等の調査を実施し、その結果を踏まえて再組立の方法及び搬出・輸送方法を検討し、第2段階完了までに搬出することとしている。

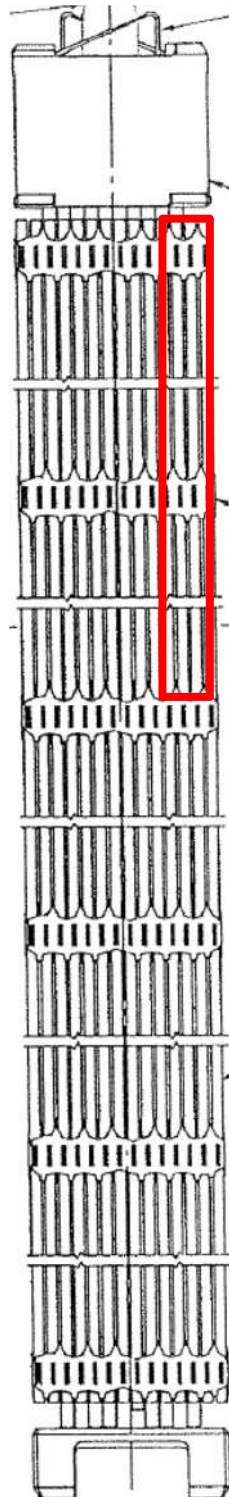
第2図 破損燃料の破損箇所（当時の調査ベース）

当該の破損燃料は、破損を把握した当時の調査において、1体の燃料集合体のうち燃料棒2本が破損し、破損燃料棒片が燃料棒外に放出されていることを確認している。（第2図）

第1、2スパンにおいて、  
外周2本の燃料棒が破損

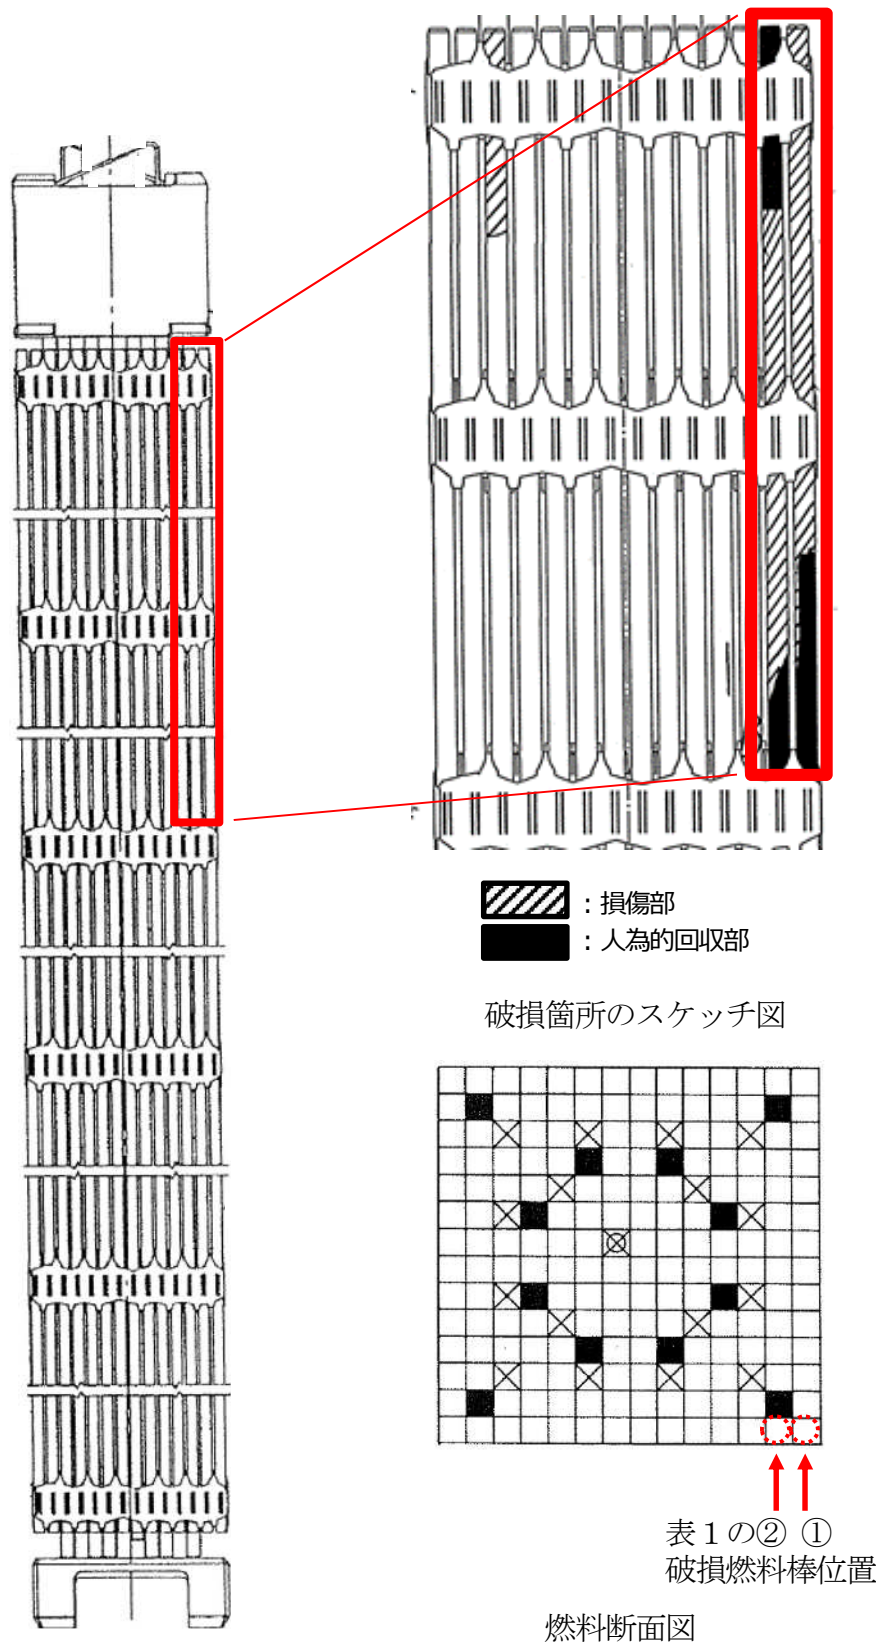
図1 破損燃料の破損箇所（当時の調査ベース）

表1 破損燃料棒の状況

燃料棒位置	破損燃料棒の状況
①コーナー燃料棒 (1本)	燃料棒上端から第2スパンの上部約1/4のところまで欠落(約80cm)
②コーナー燃料棒の隣接燃料棒(1本)	燃料棒第1スパンの上部約1/4のところから第2スパンの下部約1/4のところまで欠落(約90cm)

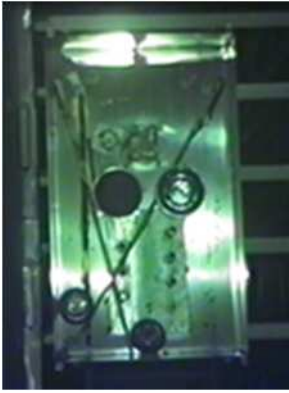
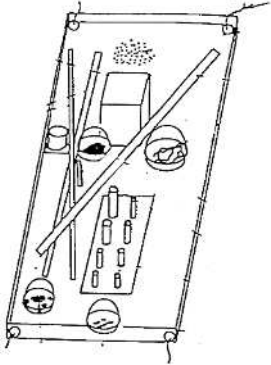
<p>受皿 1</p>	<ul style="list-style-type: none"> <li>回収作業時に回収した破損燃料棒片及び破損燃料本体から人為的に回収した破損燃料棒片</li> <li>受皿上にはペレット片、被覆管、粉状物質等がある</li> </ul> <div style="display: flex; justify-content: space-around;">

破損燃料棒片は、今後、核種分析及び性状の調査を実施し、その結果を踏まえて再組立する燃料に組み込む等、性状に応じた処理を行う。

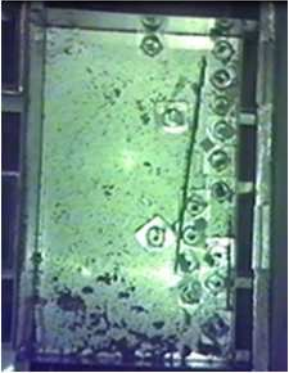
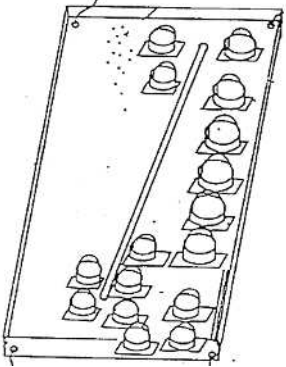
</div>
<p>受皿 2</p>	<ul style="list-style-type: none"> <li>回収作業時に回収した破損燃料棒片及び破損燃料本体から人為的に回収した破損燃料棒片</li> <li>受皿上にはペレット片、被覆管、粉状物質がある</li> </ul> <div style="display: flex; justify-content: space-around;">

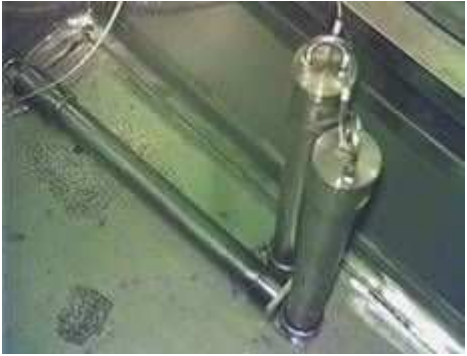
</div>
<p>キャン</p>	<ul style="list-style-type: none"> <li>破損燃料棒片の一部は日本原子力研究所(現 日本原子力研究開発機構)で調査実施後、発電所へキャンにて返送された残材</li> </ul> <div style="display: flex; justify-content: space-around;">

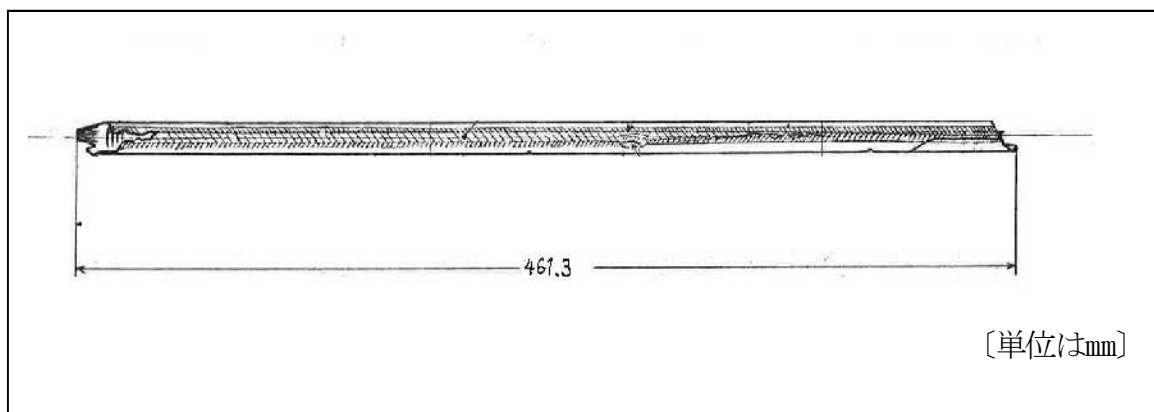
図1 試料の代表例 (燃料棒片)

破損の原因及び破損燃料棒の状態を確認するため、燃料棒外に放出された破損燃料棒片の一部については、日本原子力研究所(現\_日本原子力研究開発機構)において、1976年12月から1977年10月まで破損燃料棒片のX線検査・金相試験等の調査を行った。(図1)

結果、破損原因がバッフルジェットであったこと、及び当該燃料(WM1C34)について被覆材及び燃料ペレットの溶融はなかったことが確認された。
