# 柏崎刈羽原子力発電所 6号機大物搬入建屋 杭の損傷原因と今後の対応について

2022年3月1日  
東京電力ホールディングス株式会社  
柏崎刈羽原子力発電所

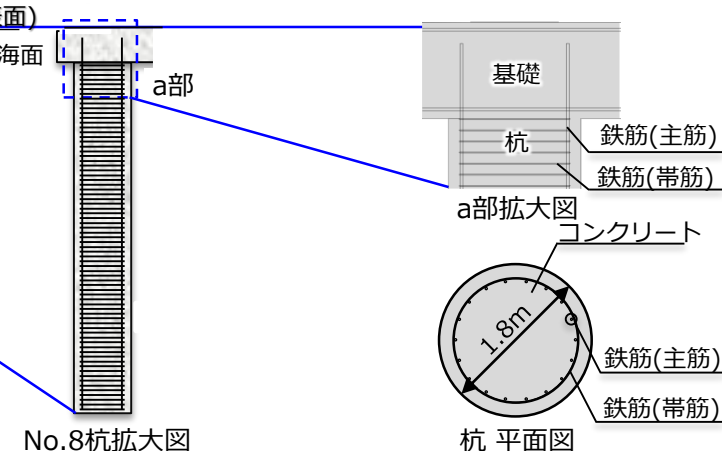
No.8杭拡大図

- 新規規制基準を踏まえた6号機の安全対策工事において、大物搬入建屋を原子炉建屋の一部として扱うことにしたため、Sクラスに応じた耐震強化工事を開始
- 当該工事において建屋下の掘削作業を進める中、8本ある地中の杭の内、No.8杭でコンクリートの剥離、浮きを確認（2021年7月9日）
- その後、No.8杭で鉄筋の変形・破断を確認する中、6号機大物搬入建屋の全ての杭の調査を開始（2021年8月5日～）

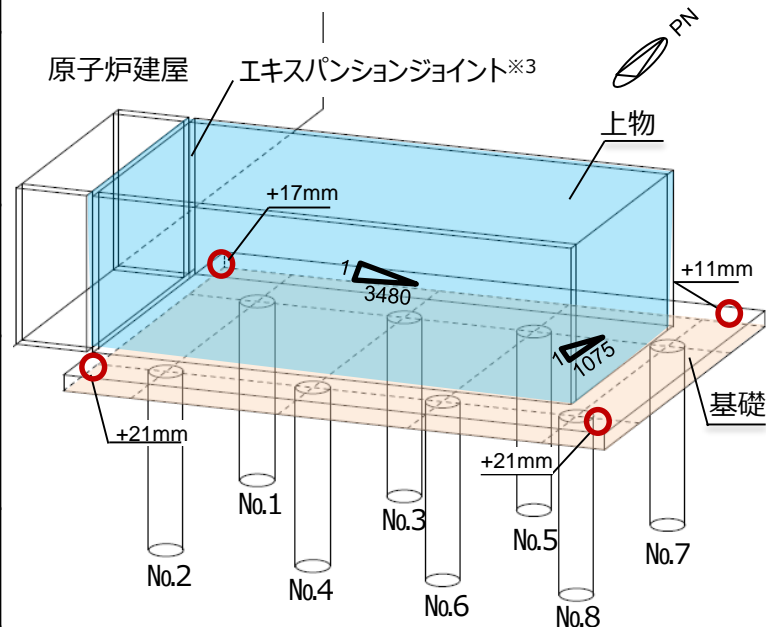
大物搬入建屋 点検・調査範囲図

- 6号機大物搬入建屋の上物・基礎部を調査した結果、異常がないことを確認
- ✓ 沈下・傾斜：外観目視による点検・調査や原子炉建屋内の基準点から大物搬入建屋の基礎高さを測定し設計値との差を確認した結果、沈下や傾斜は確認されず
- ✓ ひび割れ等：外観目視による点検・調査の結果、構造上問題のある損傷は確認されず

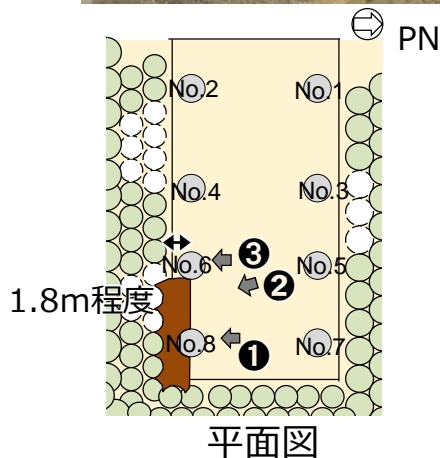
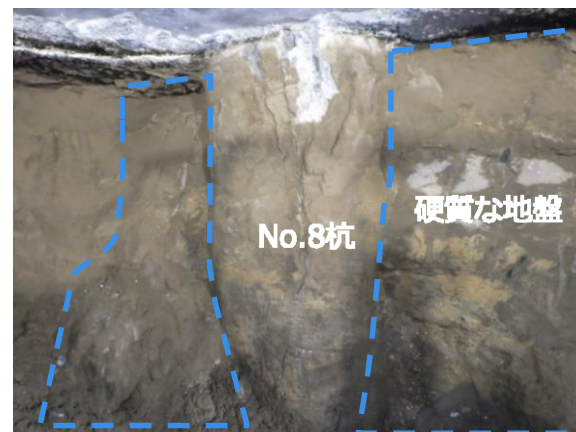
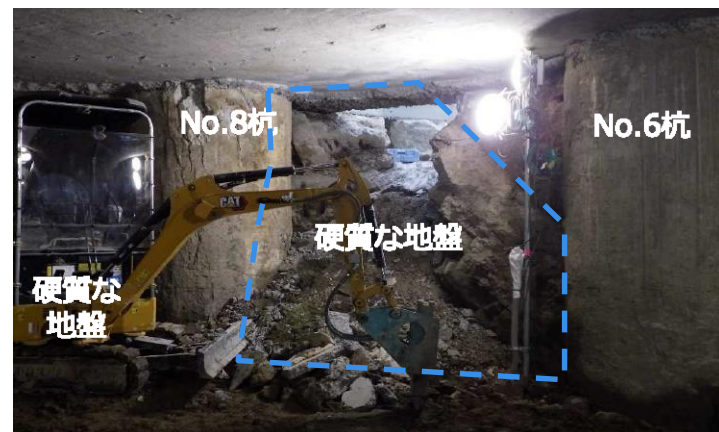
- No.8杭、No.6杭と特定の杭に損傷が集中していることから、今回の掘削作業時に損傷につながるような要因が無かったか、作業写真の確認や関係者への聞き取りを実施
- その結果、主に砂質土で構成されている地盤の中で、南東側周辺に硬質な地盤があったことを確認
- 硬質な地盤は、損傷が集中して見られるNo.8杭およびNo.6杭に干渉していることも確認

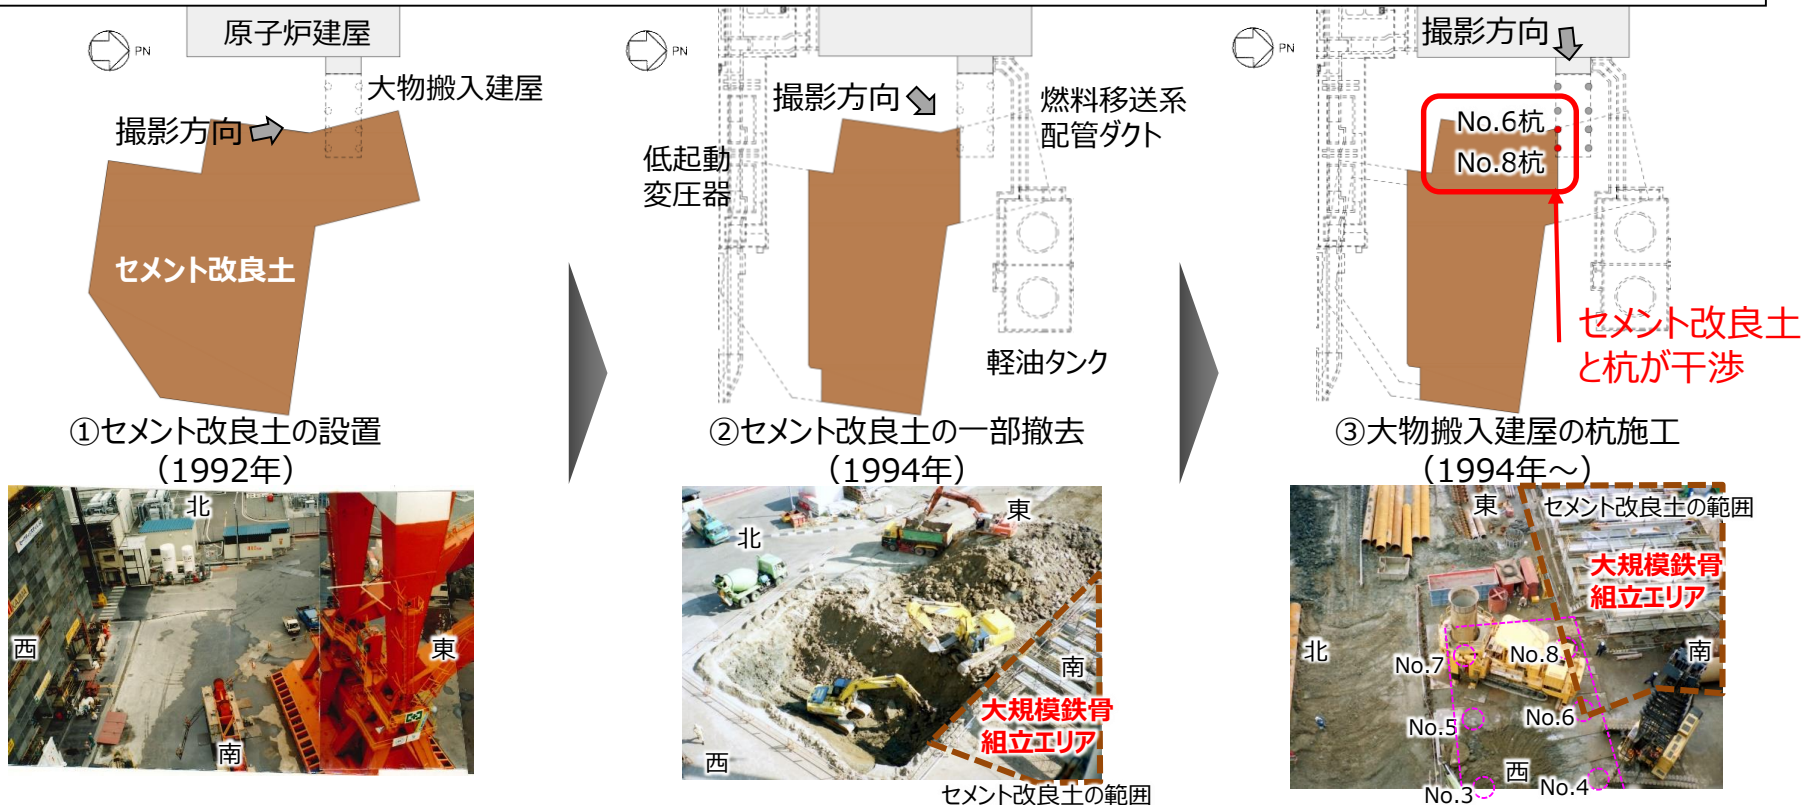
- ▶ セメント改良土を設置した企業Aは、大物搬入建屋の杭周辺のセメント改良土を残置（当社へ報告・協議した記録なし）
- ▶ 当該エリアは、原子炉建屋の大規模鉄骨の組立エリアと重なっており、そのため撤去を行わなかったものと推定
- ▶ 大物搬入建屋の杭工事を行った企業Bは、工事を行う中で硬質な地盤の干渉があったが、そのまま杭を施工（当社へ報告・協議した記録なし）

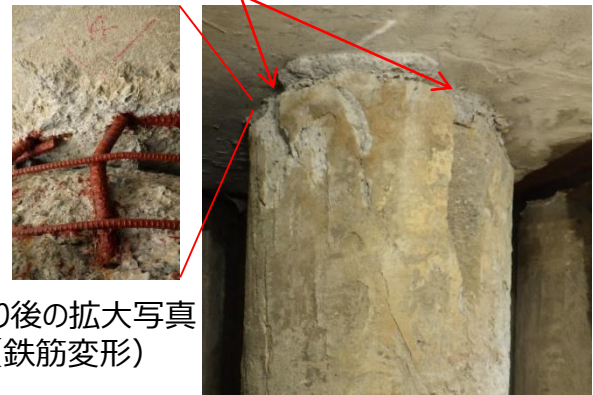
- ①～④の調査結果から、セメント改良土が中越沖地震時にNo.8杭の動きを拘束したため、杭頭部に地震力が集中し、せん断※により損傷したものと推定  
※物体をはさみ切るような作用のこと
- 推定したメカニズムの妥当性について、解析的検証を実施した結果、セメント改良土の影響で杭頭せん断力がNo.8杭に集中する傾向を確認

No.8杭の杭頭部の損傷状況  
杭頭部がせん断により損傷

### 対応1 6号機大物搬入建屋の杭の補修

- 調査結果や復旧技術指針等を参考に補修方法を選定予定

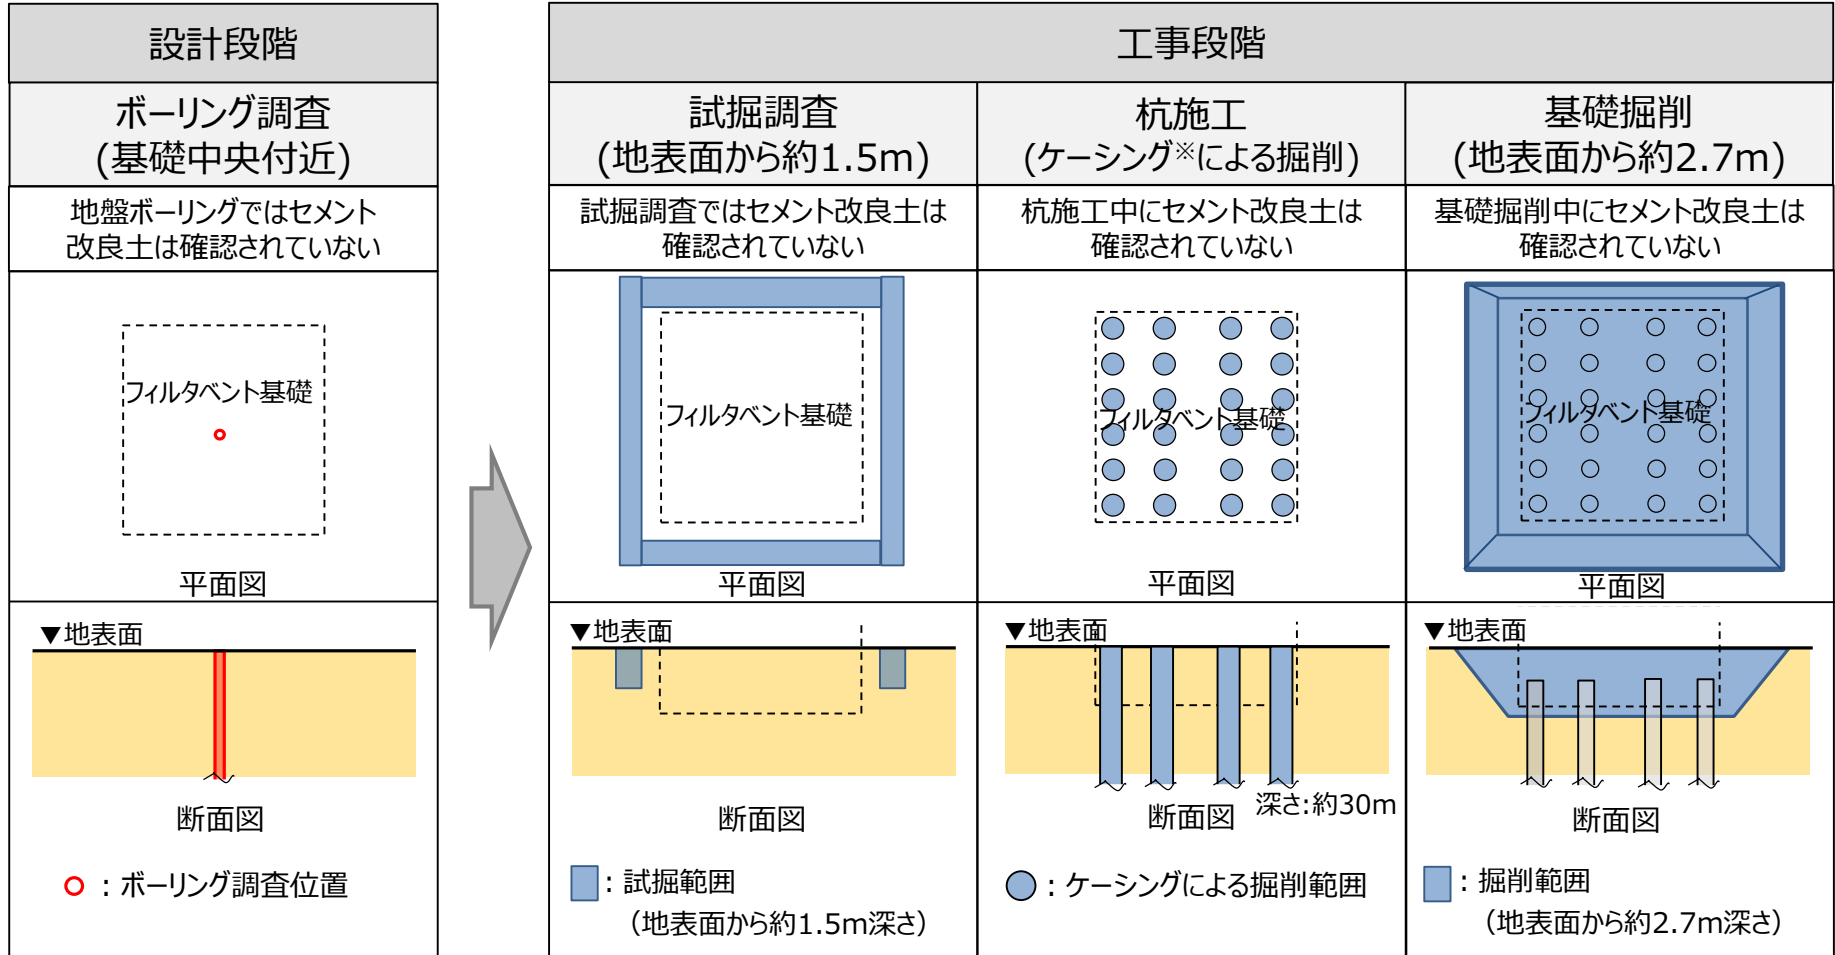
➤ 6号機フィルタバント基礎の設計・施工段階では、設計用ボーリング、試掘、基礎掘削等を行っているが、その過程においてセメント改良土は出てきていなかったことを確認

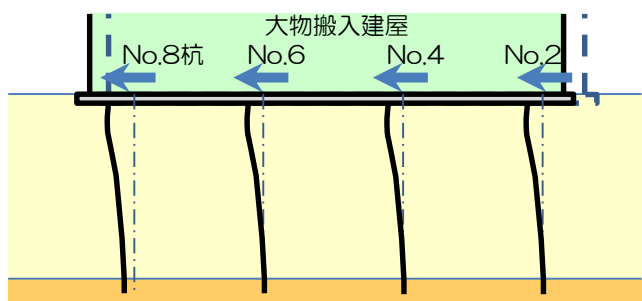
Case1 : セメント改良土なし

➤ No.8杭周辺のセメント改良土を模擬したケースでは、セメント改良土がないケースに比べ杭頭せん断力が3倍程度大きくなり、セメント改良土の影響でNo.8杭に応力集中する傾向を確認
