福島第一原子力発電所一時保管エリアにおける核燃料物質等の漏えい事象に
関する発電用原子炉施設故障等報告書の提出について

発電用原子炉施設故障等報告書

件名	福島第一原子力発電所 一時保管エリアにおける核燃料物質等の漏えい事象について
事象発生の日時	令和3年3月25日 18時25分 (福島第一規則第18条第11号に該当すると判断した日時) 令和3年5月20日 13時15分 (福島第一規則第18条第10号に該当すると判断した日時)
事象発生の場所	福島第一原子力発電所
事象発生の発電用原子炉施設名	福島第一原子力発電所構内 一時保管エリアW
事象の状況	<p>1. 事象発生時の状況</p> <p>1-1. 物揚場排水路水の全β放射能濃度上昇</p> <p>令和3年3月2日18時18分、福島第一原子力発電所構内の物揚場排水路に設置している簡易放射線検知器 (PSF: Plastic Scintillation Fiber Monitor) ※¹ (以下、「当該モニタ」という。) において「放射能濃度 (高)」警報 (設定値: 1,500 Bq/L) が発生した。(当該モニタにおける通常の放射能濃度の変動範囲は数 Bq/L~100 Bq/L程度)</p> <p>その後、同日18時45分に物揚場排水路内の当該モニタ近傍の水を採取し、放射能濃度を分析した結果、全β放射能濃度が890Bq/Lであった。</p> <p>なお、当該モニタ高警報が発生した前後で、敷地境界のモニタリングポスト及びダストモニタ、構内ダストモニタに有意な変動はなかった。また、当該モニタ高警報が発生した以降、1~4号機及び水処理設備のプラント関連パラメータに異常は確認されなかった。</p> <p>※1: 中心部に放射線に有感なポリスチレンを母材としたケーブル両端に光電子増倍管を接続し、β線とγ線を同時に測定する簡易型の放射線検知器のことで、各建屋、タンク、配管等からの汚染水の漏えいを検知するため、A排水路、物揚場排水路に設置している。</p> <p>1-2. 一時保管エリアにおける核燃料物質等の漏えい</p> <p>令和3年3月2日に当該モニタの放射能濃度が上昇したことを受けて調査していたところ、同年3月22日、物揚場排水路流域の西側高台にある放射性廃棄物を保管していた一時保管エリアW (以下、「当該エリア」という。) において、地表面 (アスファルト舗装) に70μm線量当量率※²が周囲と比較して有意に高い土の塊 (以下、「当該物質」という。) が複数あることを確認した。当該物質の70μm線量当量率は最大13 mSv/h (3月24日測定) で、1箇所はゲル状の物質を含んでいた。</p> <p>※2: 70μm線量当量とは、β線やγ (X) 線などの外部被ばくによって皮膚が受けた線量 (皮膚の等

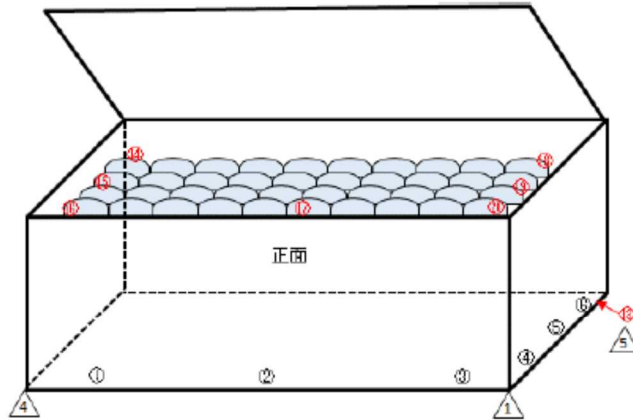
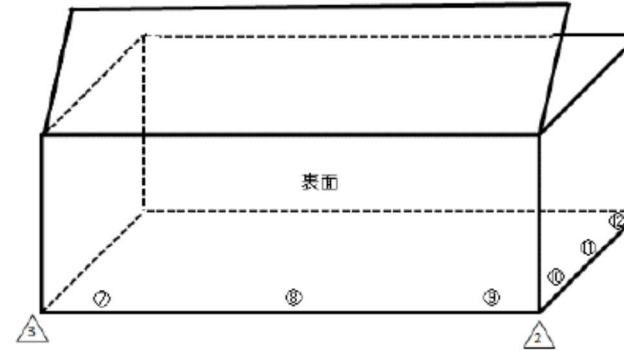
- コンテナ外面の表面線量当量率、表面汚染密度測定結果

線量当量率測定(単位:mSv/h)		
測定ポイント	1cm線量当量率	70μ線量当量率
BG	0.004	0.004
①	0.040	0.040
② 正面下部	0.120	0.140
③	0.055	0.060
④	0.010	0.015
⑤ 側面右側下部	0.010	0.015
⑥	0.010	0.045
⑦	0.040	0.040
⑧ 裏面下部	0.140	0.150
⑨	0.060	0.070
⑩	0.045	0.040
⑪ 側面左側下部	0.045	0.045
⑫	0.055	0.060
⑬ コーキング部下	0.010	0.800

線量当量率測定(単位:mSv/h)		
測定ポイント	1cm線量当量率	70μ線量当量率
⑭	0.06	6.00
⑮	0.07	7.00
⑯ (参考)	0.03	4.00
⑰ 容器内部	0.40	6.00
⑱ 収納物表面	0.02	2.30
⑳	0.04	8.00
	0.04	10.00

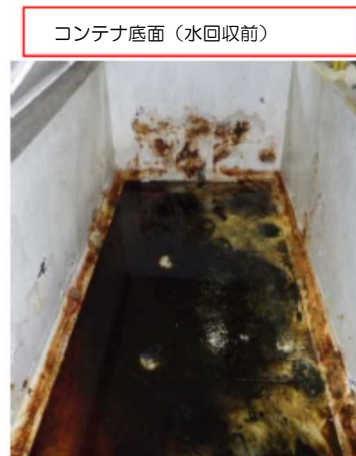
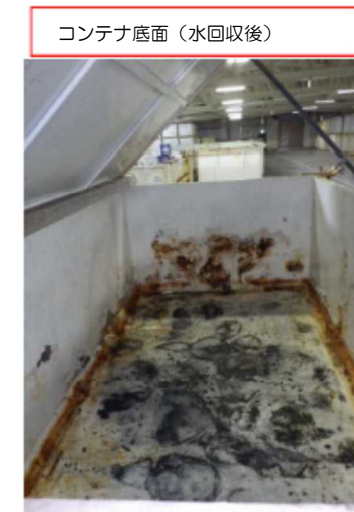
- 当該エリアに保管されていた、腐食が確認された当該コンテナの内部調査結果

4月2日に当該コンテナ内に収納されている放射性廃棄物（全体の1/4程度の量）をコンテナから取り出して、コンテナ内部から腐食箇所周辺を確認したところ、コンテナ内部の底面が錆びた状態で表面が薄く湿っていること及びコンテナ内部に補修材らしきものがあることを確認した。

線量当量率測定 (単位:mSv/h)		1cm線量当量率		70μ線量当量率		コンテナ内部底面 表面線量当量率測定点
		水回収前	水回収後	水回収前	水回収後	
①	コンテナ内部底面	0.06	0.32	1	23	 
②	コンテナ内部底面	0.06	0.20	2	10	
③	コンテナ内部底面	0.04	0.050	2	3	
④	コンテナ内部底面	0.09	0.090	3	3	
⑤	コンテナ内部底面	0.06	0.080	1	2	
⑥	コンテナ内部底面	0.11	0.12	5	3	
⑦	コンテナ内部の補修箇所付近	0.18	0.18	13	5

スミア採取ポイント		表面汚染密度 (Bq/cm ²)	コンテナ内部底面 スミア採取ポイント	
①	コンテナ内部底面1	6.9E+02		 
②	コンテナ内部底面2	> 1.4E+03		
③	コンテナ内部底面3	2.7E+02		
④	コンテナ内部底面4	1.4E+02		
⑤	コンテナ内部底面5	9.6E+02		
⑥	コンテナ内部底面6	> 1.4E+03		
⑦	コンテナ内部の補修箇所付近	1.2E+03

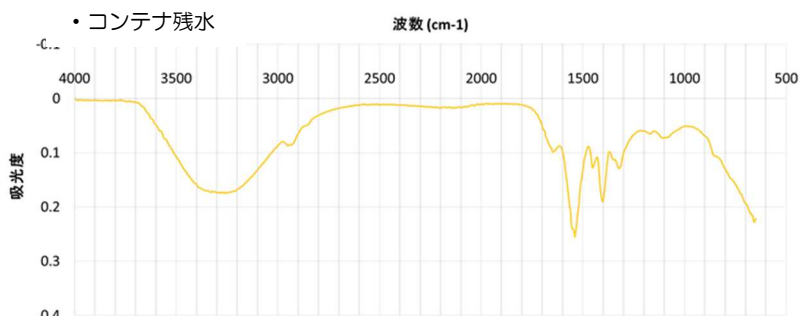
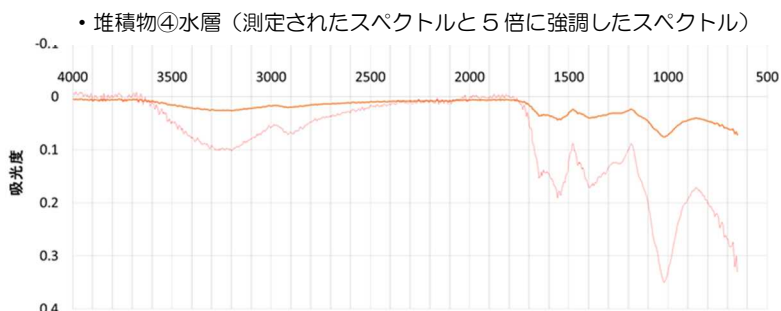
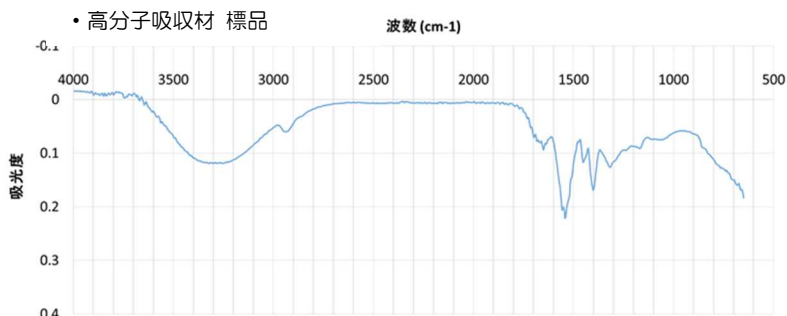
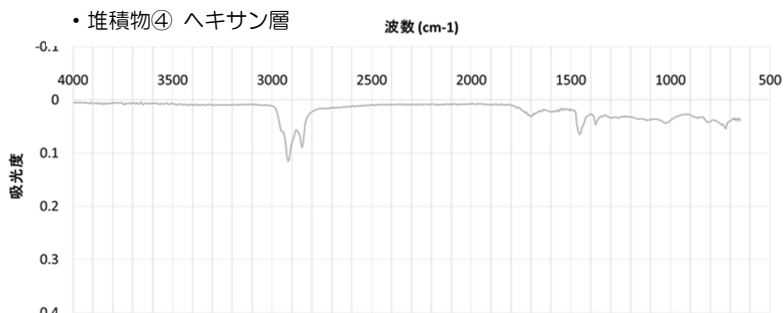
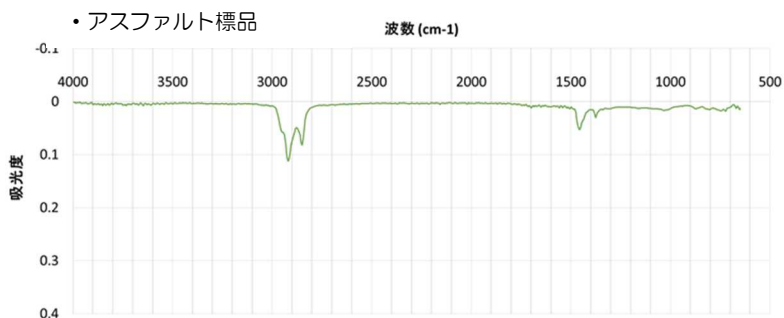
< IR分析結果 >

- コンテナ残水、堆積物④水層、高分子吸収材標品のスペクトルは概ね一致
 - ・堆積物④水層の 1000cm^{-1} 付近のピークは劣化によると判断
 - ・ 3300cm^{-1} 付近のピーク強度は Na イオン濃度差によると推定
- 堆積物④ヘキサン層はアスファルトと一致
 - ・アスファルト舗装上に堆積していたため舗装材を巻き込んでいたと推定

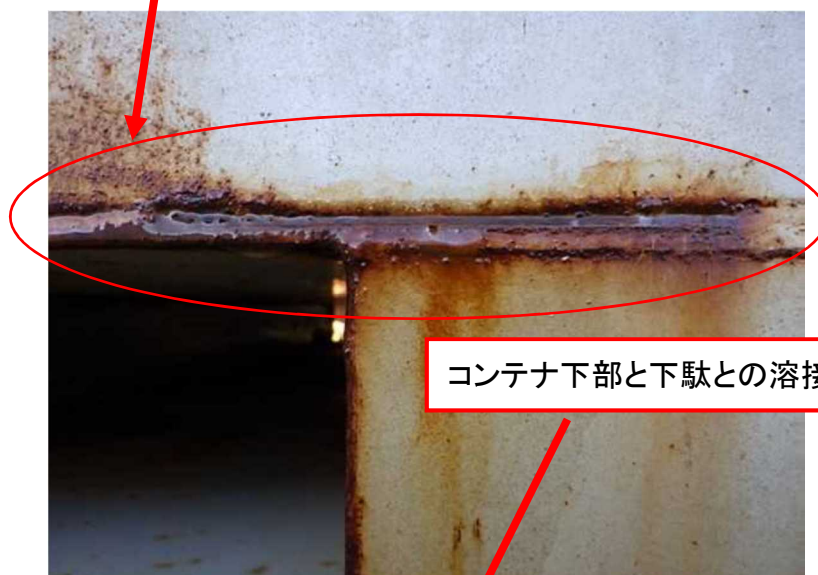
コンテナ下部と下駄との溶接部から滴下
