福島第一原子力発電所一時保管エリアに保管していたノッチタンクからの
核燃料物質等の漏えい事象に関する発電用原子炉施設故障等報告書の提出について

発電用原子炉施設故障等報告書

| <p>件名</p> | <p>福島第一原子力発電所 一時保管エリアに保管していたノッチタンクからの核燃料物質等の漏えい事象について</p> |
| <p>事象発生の発電用原子炉施設名</p> | <p>福島第一原子力発電所構内 一時保管エリアP (エリアP1, エリアP2)</p> |

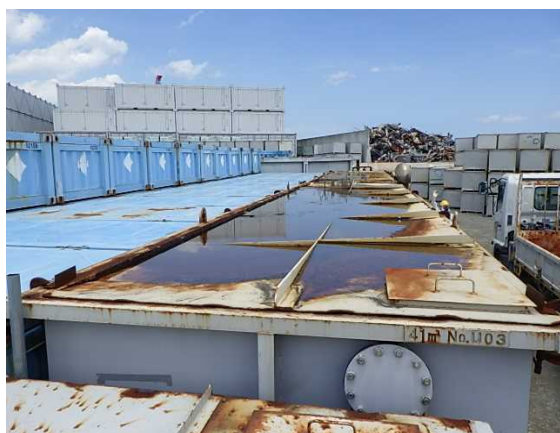
また、当該ノッチタンク天板の1辺がタンク内側にずれ落ち、天板とタンク本体との間に隙間が生じ、さらに天板が自重でたわんだことによって、天板に降った雨水がノッチタンクに流れ込む状態になっていた。

当該ノッチタンク（南側）天板（7月6日撮影）

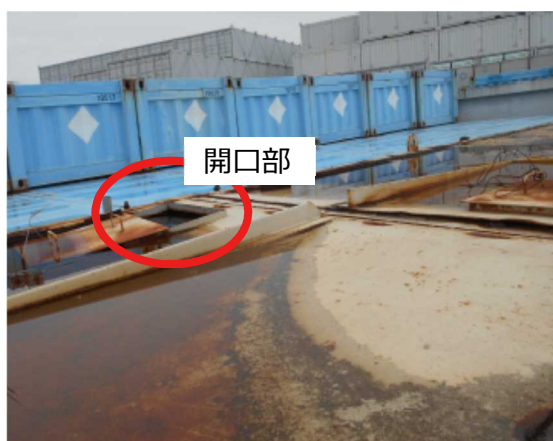
当該排水枡の全β放射能濃度が高かったことから、当該排水枡周辺の状況を調査したところ、当該エリアにある瓦礫類を保管しているノッチタンク28基のうち、汚染土壌を保管している2基のノッチタンク (以下、「当該ノッチタンク」という。) の天板にあるハッチ蓋4箇所 (1基あたり2箇所) 及び天板自体がずれていたことを確認した。

当該ノッチタンク（南側）天板のハッチ蓋（7月7日撮影）

その後、7月8日に当該ノッチタンクの4箇所（1基あたり2箇所）のハッチ蓋のずれを手直しするとともに、当該ノッチタンクにシート養生を実施した。

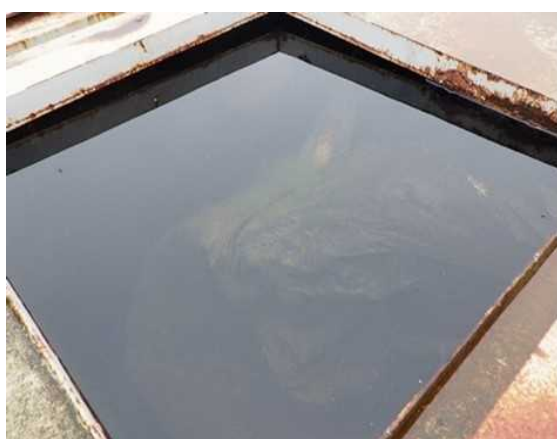
当該ノッチタンク（南側）天板のハッチ（7月8日撮影）

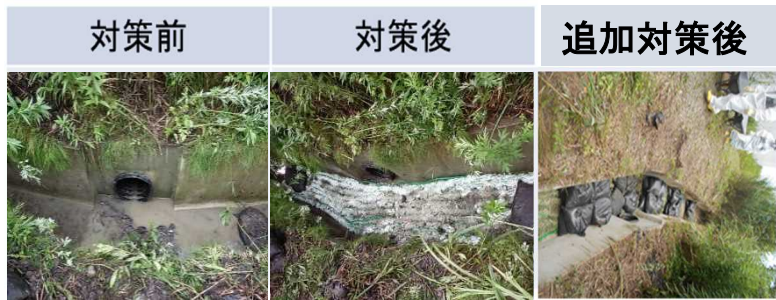
Sr 除去材とゼオライト土嚢を設置（7月5日）
Sr 除去材とゼオライト土嚢を設置（追加対策）（7月26日）

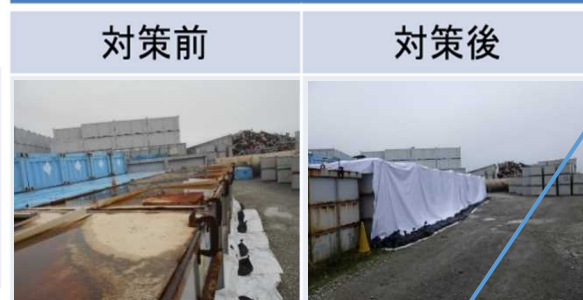
当該ノッチタンク廻りの地表面をシート養生（7月6日）
当該ノッチタンクをシート養生（7月8日）

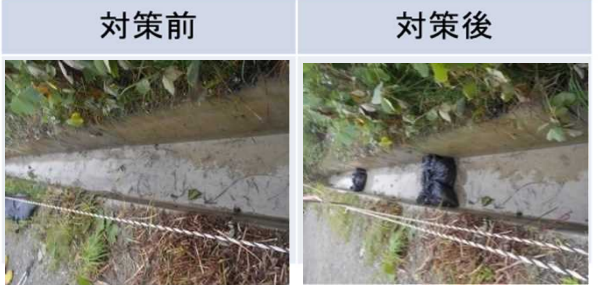
ゼオライト土嚢を設置（7月7日）

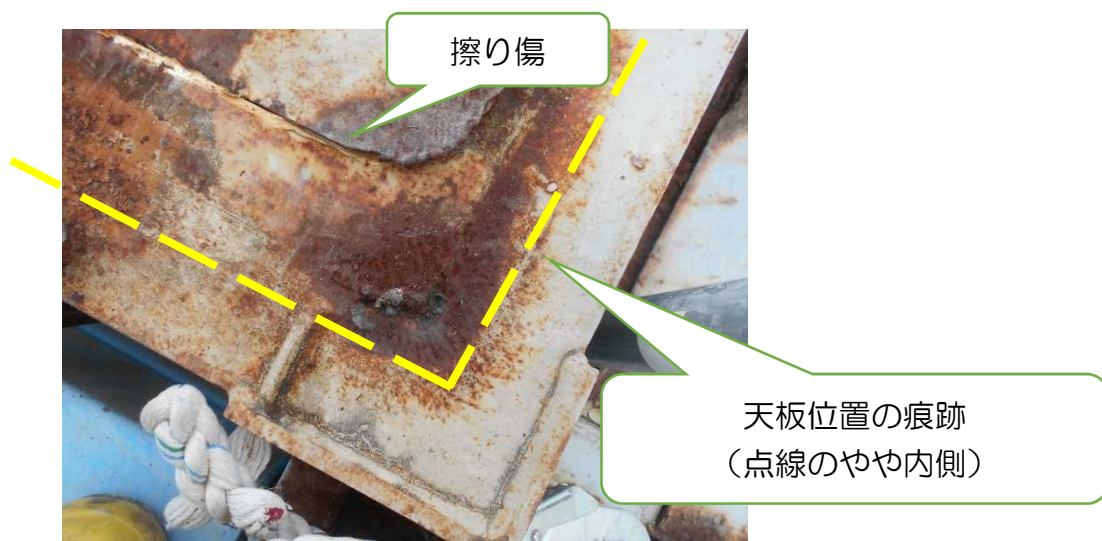
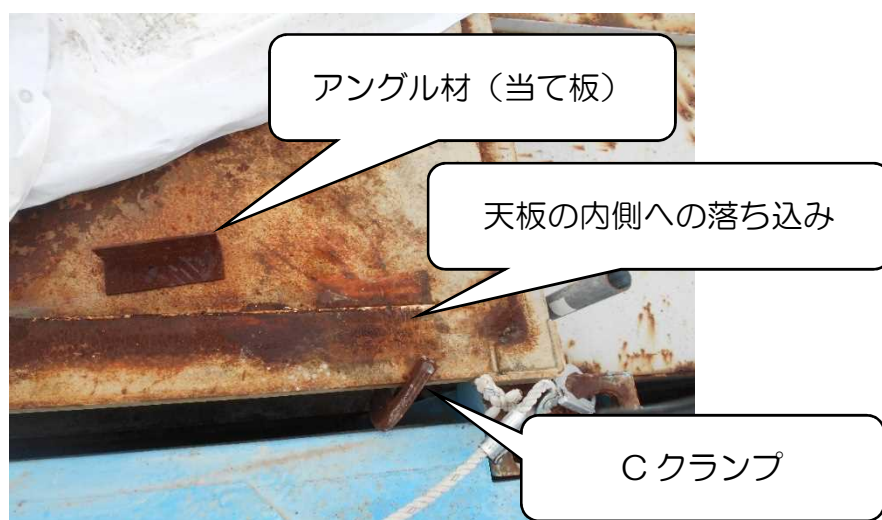
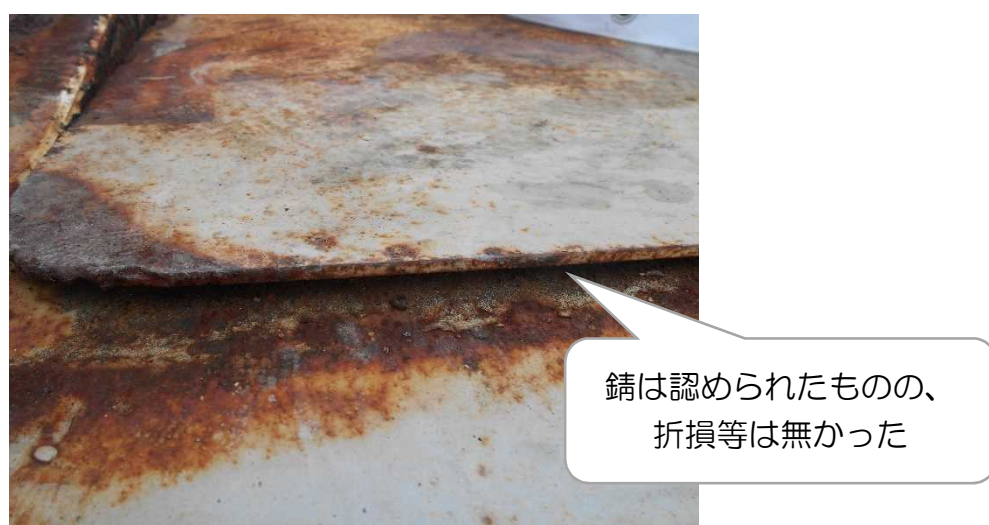
当該ノッチタンク（南側）天板（7月12日撮影）

- 当該ノッチタンクの天板はクランプによってタンク本体に固定されていたが、クランプが外れてタンク本体に引っかかった状態であった
- 当該ノッチタンク上部の縁には、天板が乗っていた痕跡と天板が移動した際の擦り傷が残っていた
- 当該ノッチタンク天板に錆は認められたものの、折損等は無かった
- 当該ノッチタンク上部の縁に残っていた傷跡に錆びの発生は認められず、また、周辺に発生した錆びにより覆われる状態でもなかった

以上の調査結果及び、6月29日採取分まで当該エリア周辺の分析結果に有意な上昇は確認されていなかったことから、当該ノッチタンク天板及びハッチ蓋のずれは比較的新しいものと推定した。

また、天板及びハッチ蓋がずれるような外力が発生することを検討した結果、当該ノッチタンクが置かれてから天板及びハッチ蓋のずれを引き起こすような作業を実施した実績はないことから、令和3年2月13日に発生した地震による可能性が高いと推定した。

なお、当該ノッチタンクについては、8月24日に仮設シートによる養生を実施し、その後、令和4年1月13日に耐候性シートへの貼り替えを実施した。

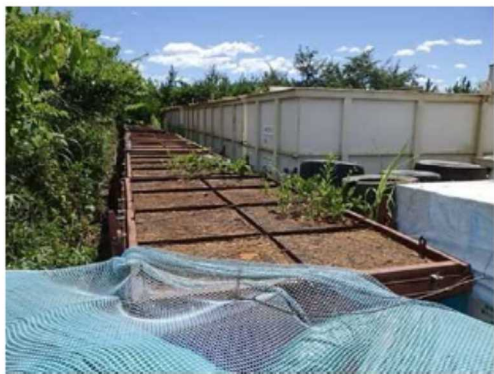
シート養生前

「6.（4）類似ノッチタンクの調査」を実施した以降、一時保管エリア周辺を8月2日及び4日に伐採したことから、ノッチタンク天板だけでなく上部の状態を確認するため、当該エリアを含む一時保管エリアについて、8月10日にドローンを用いてコンテナ及びノッチタンク上部の状態を確認した結果、一時保管エリアWに保管しているノッチタンク2基の天板に穴があることを確認したことから、仮設シートによる養生を実施した。

穴が確認された天板周辺の放射線測定を実施した結果、1cm線量当量率で最大 $9.0 \mu \text{Sv/h}$ 、70 μm 線量当量率で最大 $14 \mu \text{Sv/h}$ であった。

天板周辺の放射線測定結果が高くないこと、周辺の排水路の指示値に有意な上昇は見られないことから、ノッチタンクの内容物が外部に流出した恐れはないと判断した。

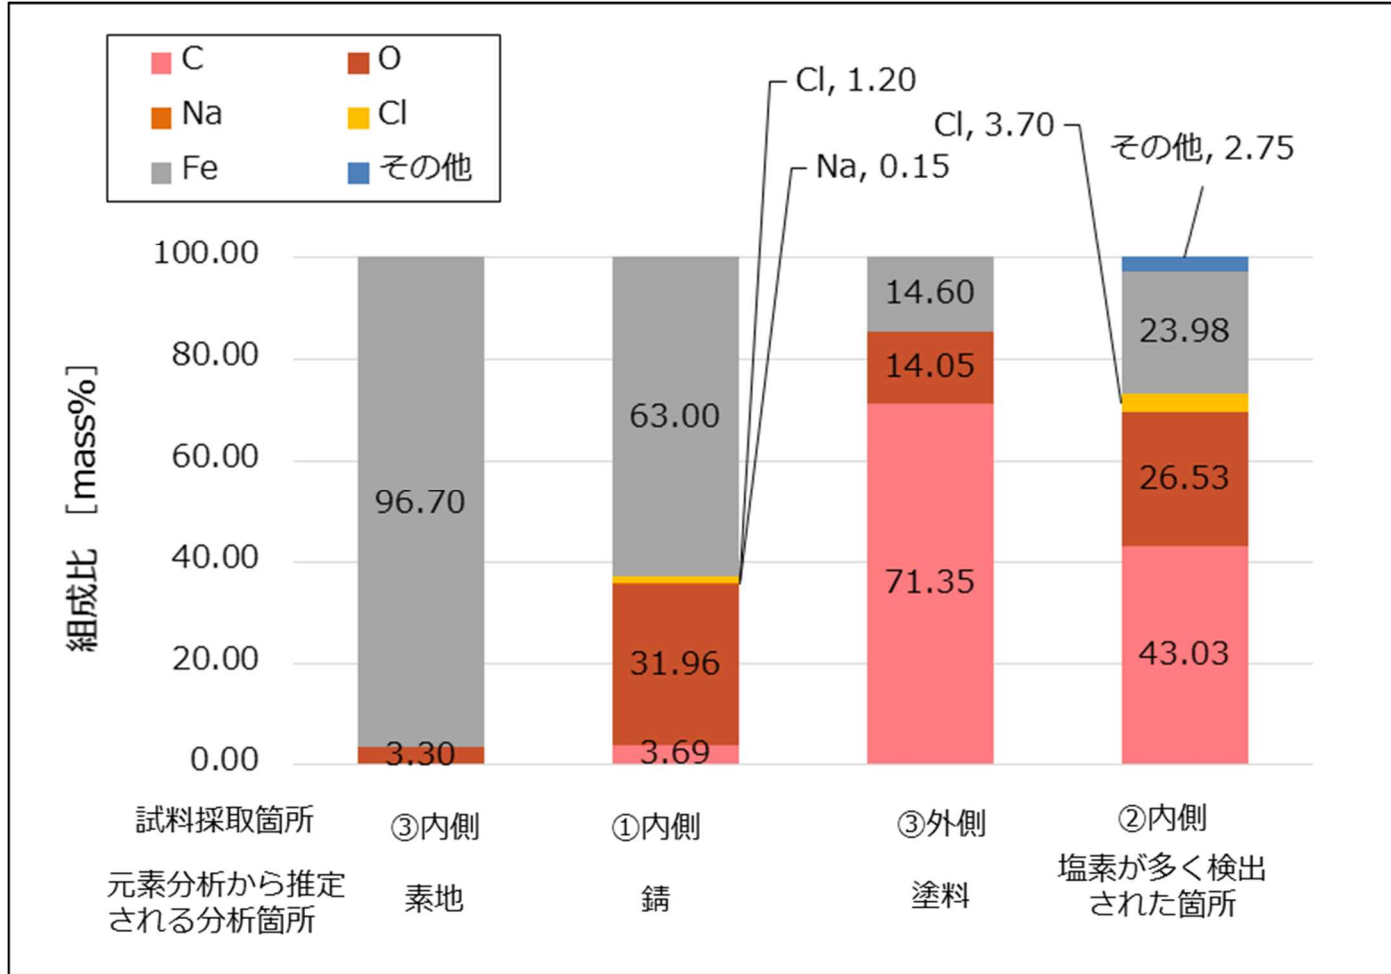
ノッチタンク2基の天板に穴が開いた原因を調査するため、天板の一部を採取しSEM-EDXによる元素分析を実施した結果、天板の素地だと推定される鉄の他に炭素や塩素などが検出された。

検出された塩素濃度は通常の沿岸部程度であり、塩素によって大気腐食が異常に促進されたとは想定しにくいことから、天板に穴が開いた原因は以下の通りと想定した。

- ・保管開始時点でノッチタンクの天板に損傷や腐食があった
- ・上記に加えて、ノッチタンク天板に雨水が溜まりやすい構造であったことから、乾燥と湿潤状態を繰り返したことにより腐食が進展した

- 採取した試料の元素分析結果

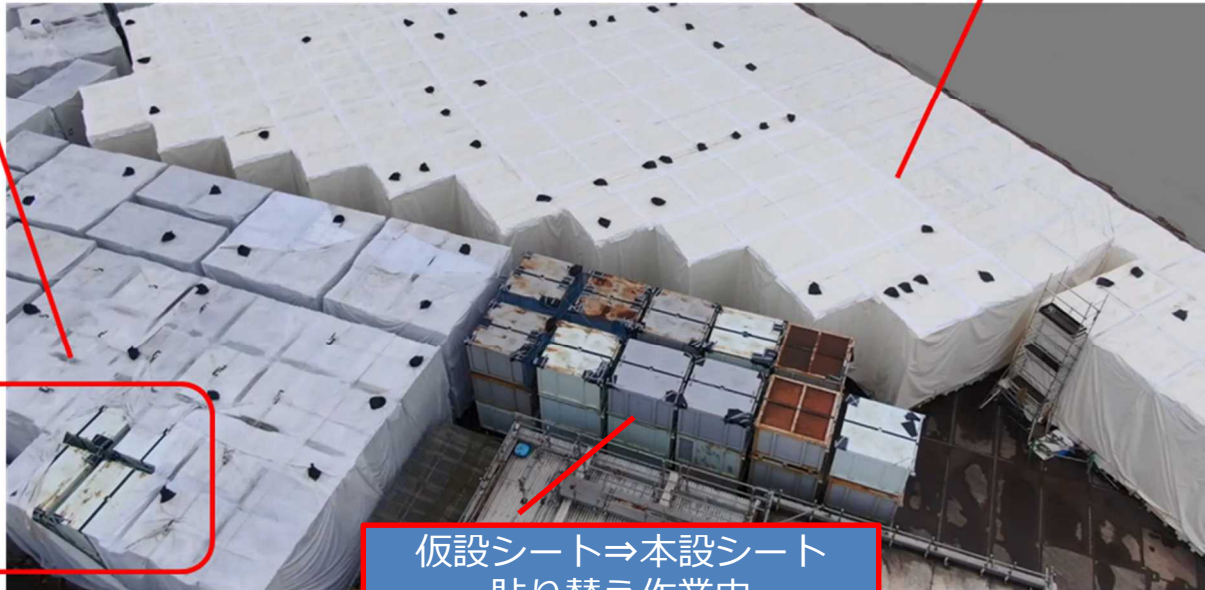
ドローンによる確認の結果、ノッチタンクやコンテナの一部に仮設シート養生のめくれや破れが確認されたことから、全て補修している。なお、既に耐候性シート養生しているノッチタンクやコンテナにめくれや破れは確認されていない。

仮設シート養生のめくれ

仮設シート⇒本設シート
貼り替え作業中

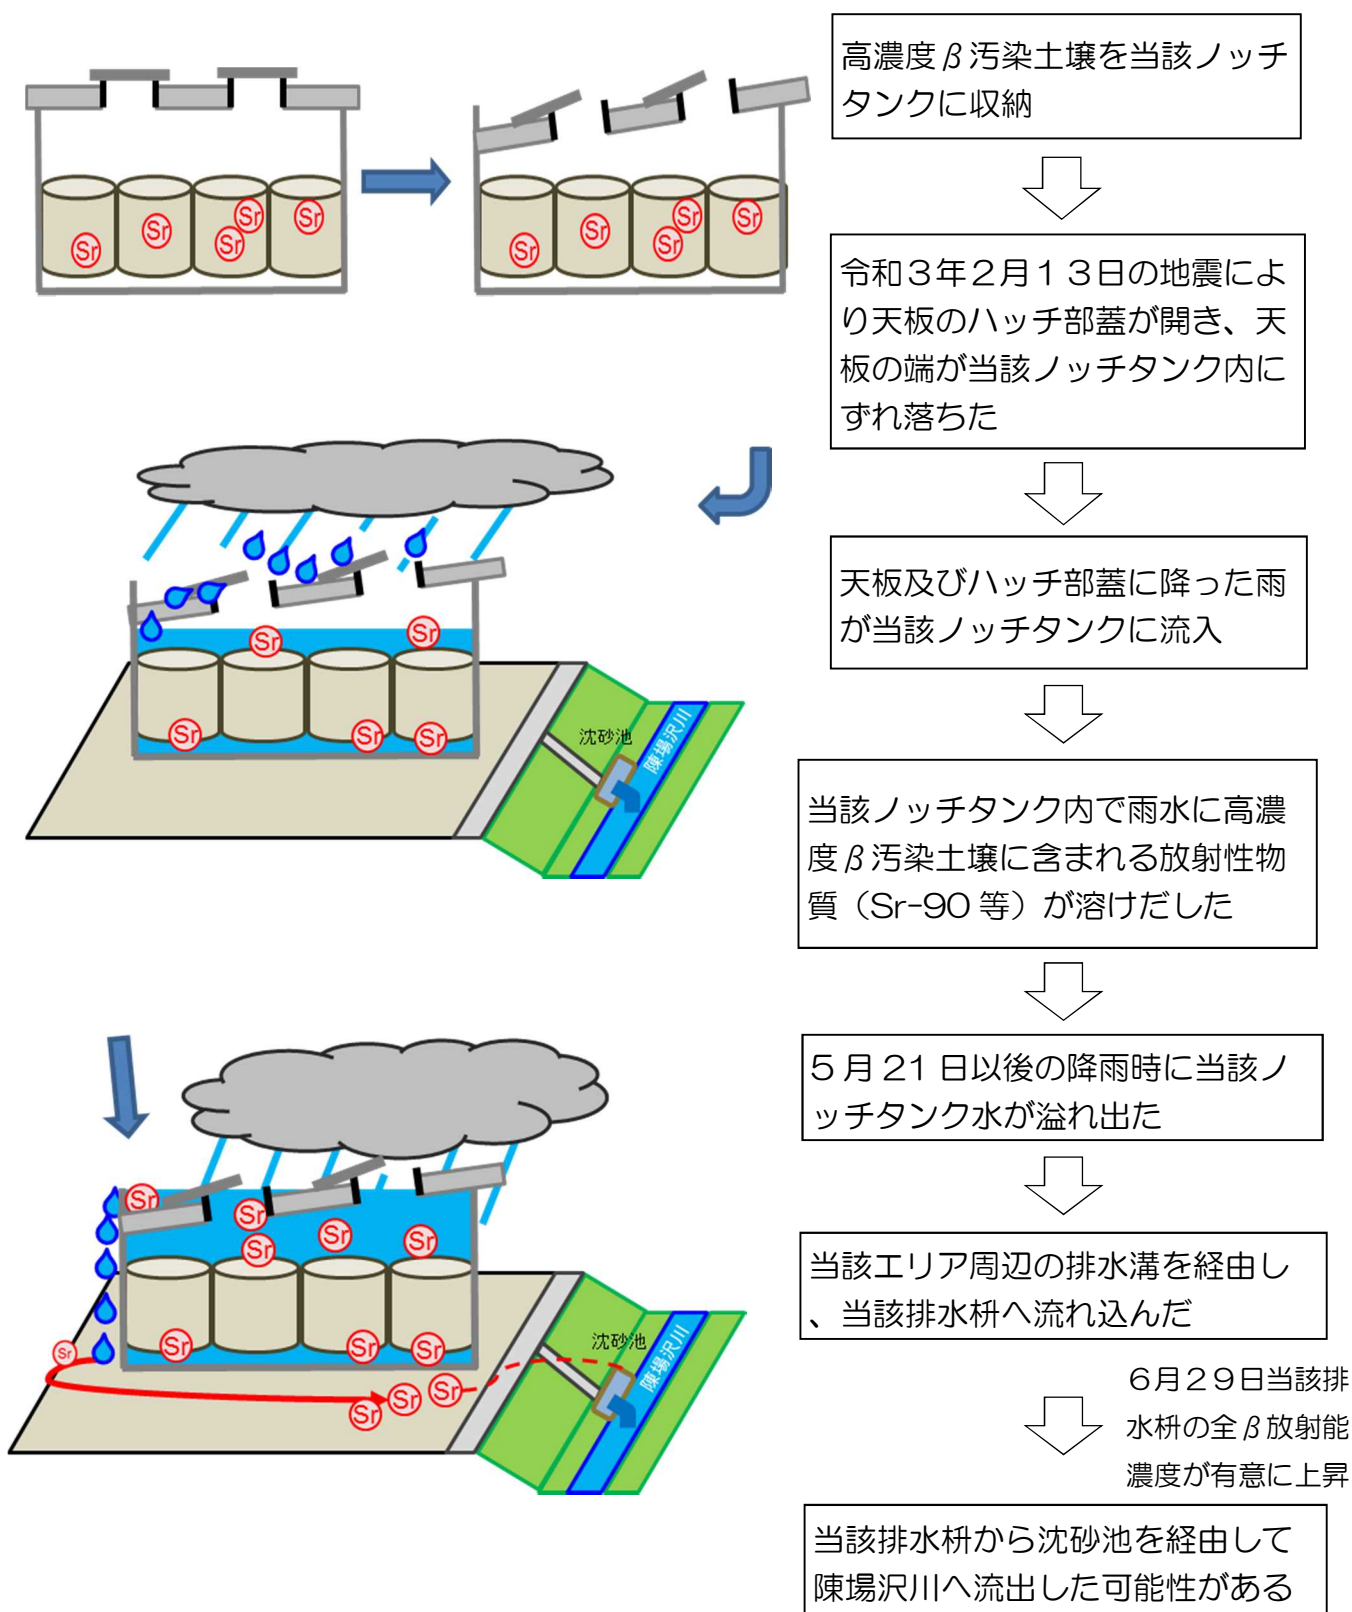
当該ノッチタンクから漏れ出した原因（推定）

「6. 原因調査」の結果から、令和3年2月13日に発生した地震の影響により当該ノッチタンクの天板及びハッチ蓋がずれたことで、タンク本体との間に隙間が生じ、その隙間から雨水が当該ノッチタンク内に流入した。

当該ノッチタンク内に雨水が流入したことで、タンク内に保管していた汚染土壌から放射性物質(Sr-90等)が溜まった雨水に溶け出し、その後も降雨が断続的にあったことにより、当該ノッチタンク内に溜まった水が溢水し、当該エリアの地表面に流れた。

当該エリアの地表面に流れた水の一部が、当該エリア東側流入地点(上流)に流入したことで、排水溝を通じて当該排水枡に流れ、当該排水枡の全β放射能濃度が一時的に上昇したものと推定した。
