陸側遮水壁における冷媒（ブライン）漏えいについて

2022年3月18日

東京電力ホールディングス株式会社

3. ブライン供給配管の漏えい原因について

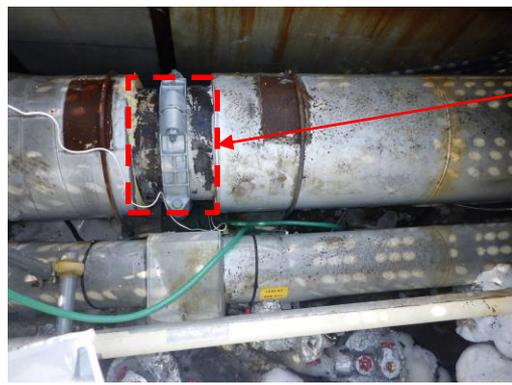
ブライン供給配管 ブライン漏えい箇所
（保温取り外し後）
※カップリングジョイント部 上部より撮影

- 2月15日 陸側遮水壁プラント2系統のブラインタンクのタンクレベルの低下を確認。
- 2月15日 プラント2系統のブラインタンクからブラインを陸側遮水壁へ送り出す弁を閉操作したところブラインタンクの液位低下は停止。
＜漏えい前＞
2A：211cm, 2B：213cm
＜弁閉後＞
2A：186cm, 2B：187cm
- 2月15日 目視による現場調査を実施したところ、2号機山側のブライン供給配管（送り側6BLK-H1）の接合部（カップリングジョイント）付近からの漏えいを確認した為、当該漏えい箇所を含んだ範囲を隔離。
- 2月15日 プラント1系統ブライン供給を再開。
- 2月16日 当該箇所の保温を取り外しカップリングジョイント部からの漏えいを確認。
- 2月17日 カップリングジョイントを取り外した結果ゴムリングのずれを確認。
- 2月18日 プラント1・2系統を隔離している隔離弁を開操作し、隔離中のプラント2系統の一部へプラント1系統よりブライン供給を開始。
- 2月20日 ゴムリングのずれを修正すべく、配管のずれを修正しカップリングジョイントを交換*・取り付け実施。 *ゴムリング含む
- 2月21日 当該漏えい箇所を含んで隔離していたプラント2系統へブライン供給を再開。

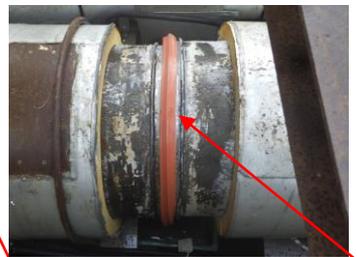
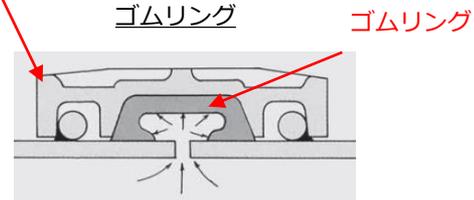
カップリングジョイント断面図

- 当該漏えい箇所のカップリングジョイントを取り外した結果「カップリングジョイント部に**配管ズレ**（現場状況写真）」を確認した。
- カップリングジョイント部にズレが生じた理由としては、カップリングジョイント部に何らかの応力が作用したと推察し以下に要因分析を実施。

- カップリングジョイント部にズレが生じた要因について継続調査中であるが、現場状況を踏まえ凍上現象による影響が大きいと推測される。
- 凍上現象以外にも要因（地震・振動等）は考えられるが、要因にかかわらずブライン漏えいリスクを有しているのはカップリングジョイント部である。
- カップリングジョイント部について、これまで「BDM」としていたが、継続してデータ採取を行い、予防保全を検討する。（保全方式については調査結果を踏まえ検討）

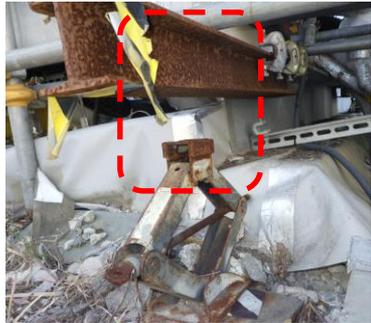
変位確認箇所

現場確認を実施した結果凍上による影響により配管・架台が変位している箇所が確認された。今後レベル計測を行い、詳細な配管の動きを調査する。

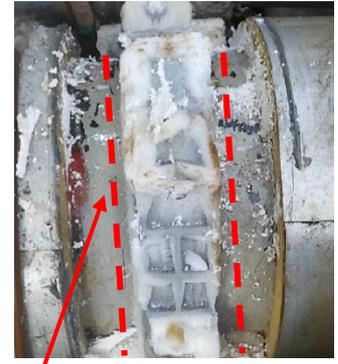
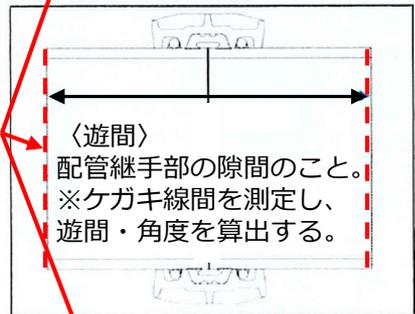
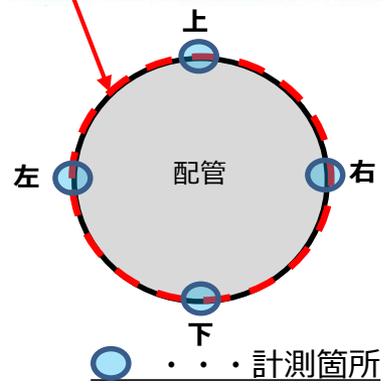
断面初期状態（最小位置）

カップリングジョイント部のケガキ線間の測定を実施した。測定データから遊間・角度について算出を行い、今後予防保全へ移行するうえでのデータの扱いや管理項目について検討を行う。

- ・当該エリア以外のジョイント部についても優先順位を設定し調査を行う。
（優先箇所：地下水の流入が多い山側や配管変位の影響を受けやすい曲管部等）

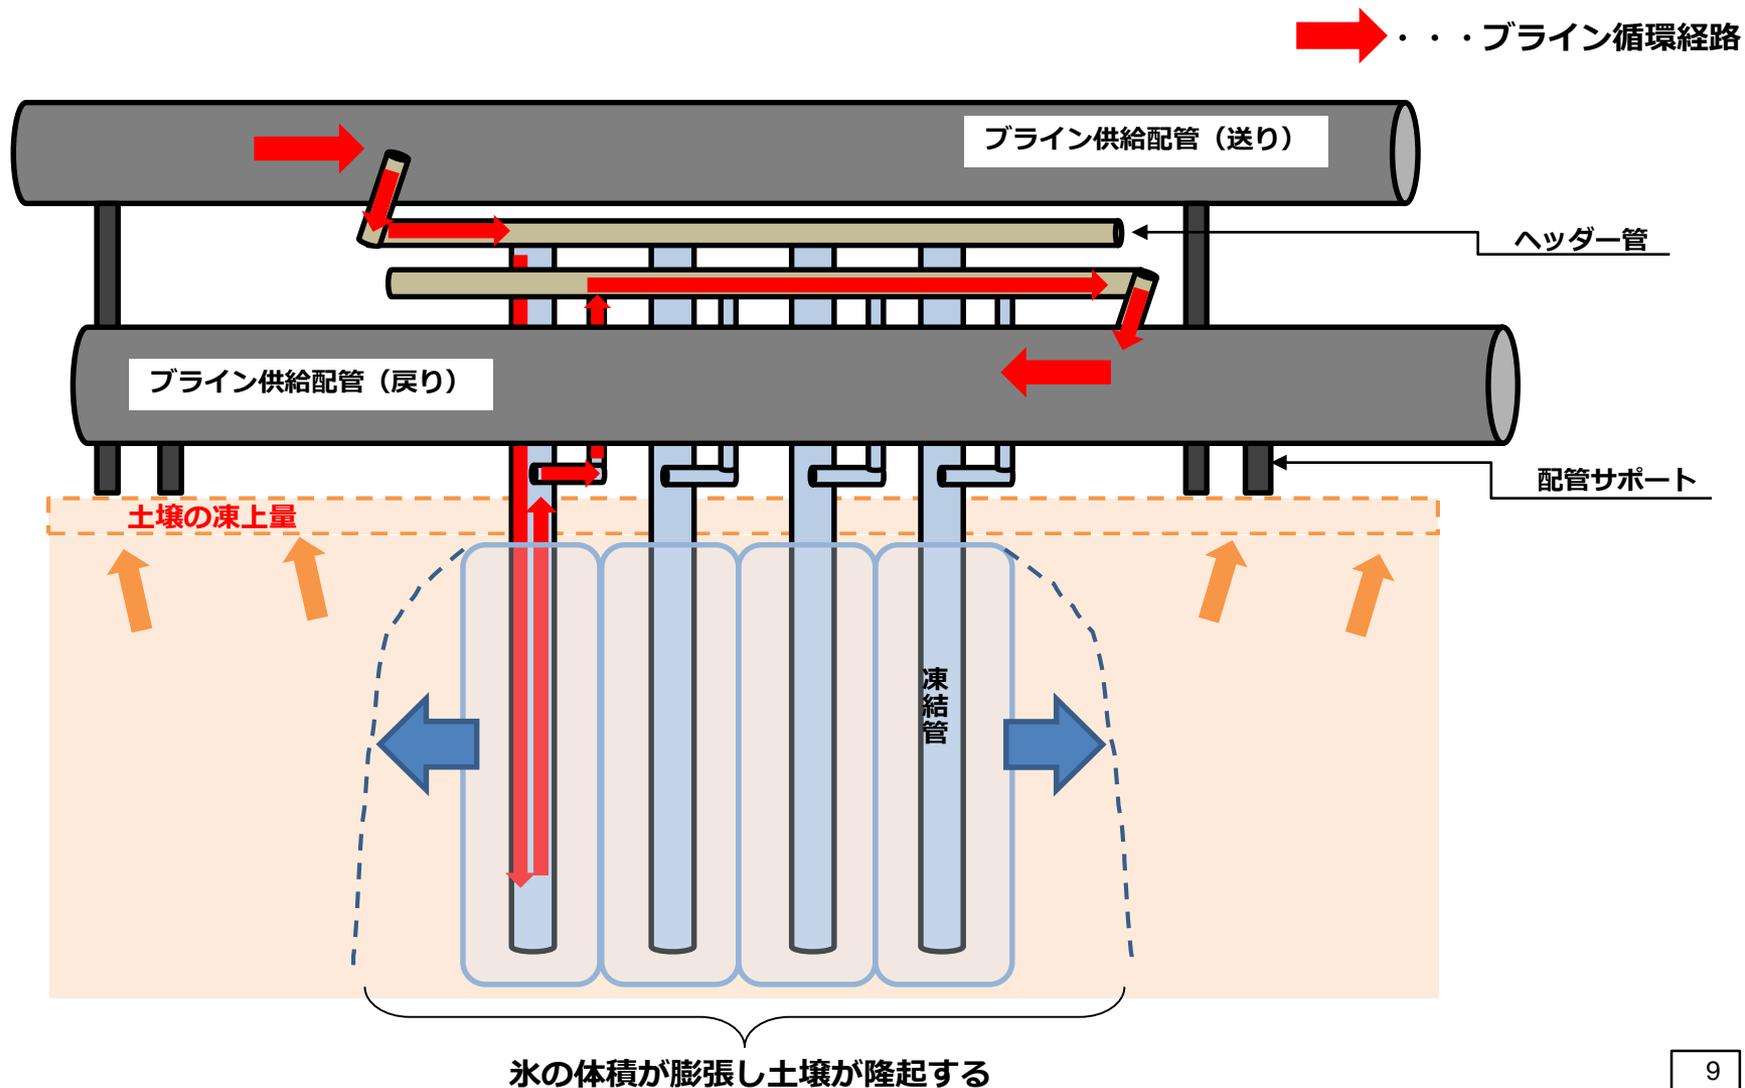
【参考資料 1】凍上現象によるイメージ図

- 凍結管にブラインを循環することにより土壌が凍結し氷の層が厚くなることで土壌が隆起する現象
