# 柏崎刈羽原子力発電所第7号機 低圧蒸気タービン取替計画について

# 柏崎刈羽原子力発電所6・7号機における 低圧タービン動翼の損傷事象に関する 点検結果ならびに原因と対策について

平成20年9月19日

東京電力株式会社

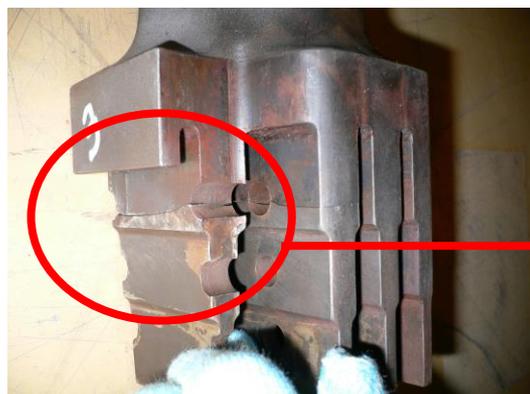
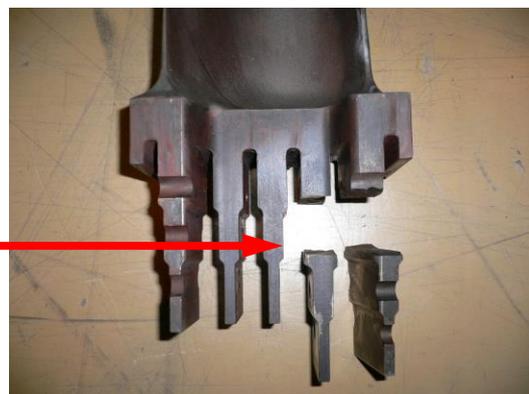
低圧タービン(C) 第14段翼折損状況(119枚目)

- 7号機第14段～第16段フォーク型翼についてフォークピンの超音波探傷検査(UT)を実施した結果、低圧タービン(C)第14段タービン側翼フォークピンに1箇所が確認された。
- フォークピンに指示が確認された翼を抜き取って点検したところ、フォークの折損が確認された。
- なお、第10段～第13段の鞍型翼について翼付け根部の外観点検および超音波探傷検査(UT)を実施した結果、異常は確認されなかった。
- この結果を踏まえ、当該箇所の詳細な点検と同型翼(フォーク型翼)の7号機および6号機※の類似箇所(第14段～16段翼)の点検(翼の抜き取りおよび磁粉探傷検査(MT))を実施した。
- 折損箇所および非破壊検査指示箇所については破面の調査も併せて実施した。

1. 第14段動翼は全数、同設計の新翼に交換する
2. 負荷遮断が起こらなければ傷は発生せず、ほとんど進展もしないと考えられることから、これまでの負荷遮断回数(約12回)およびフォーク部の損傷状況を考慮し、負荷遮断が4回に達した時点で点検を計画する。
3. 負荷遮断回数が4回に達しない場合にあっても、最も傷が多く確認された低圧車室(B)タービンの開放点検※に合わせて、動翼フォーク部の点検(サンプリング率を翼数の20%程度とする)を行い、本事象に対する原因・対策の妥当性を検証する。
4. あわせてフラッシュバック発生時のタービンの挙動をより正確に把握するため、プラントパラメータをモニタリングする。(発電機出力、タービン回転数、給水加熱器圧力、復水器真空度、タービン軸振動など。)

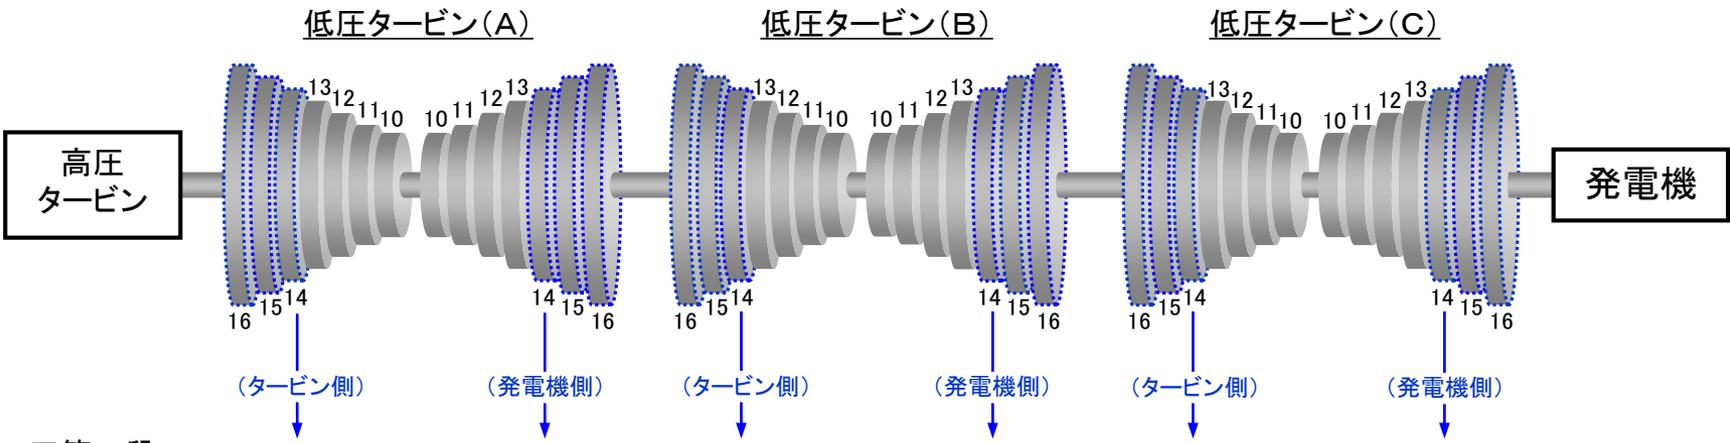
折 損	0枚 / 152	0枚 / 152
指示模様	12枚 / 152	0枚 / 152

0枚 / 152	0枚 / 152
63枚 / 152	28枚 / 152

0枚 / 152	0枚 / 152
1枚 / 152	33枚 / 152

0枚 / 912枚 (総数)
137枚 / 912枚 (総数)

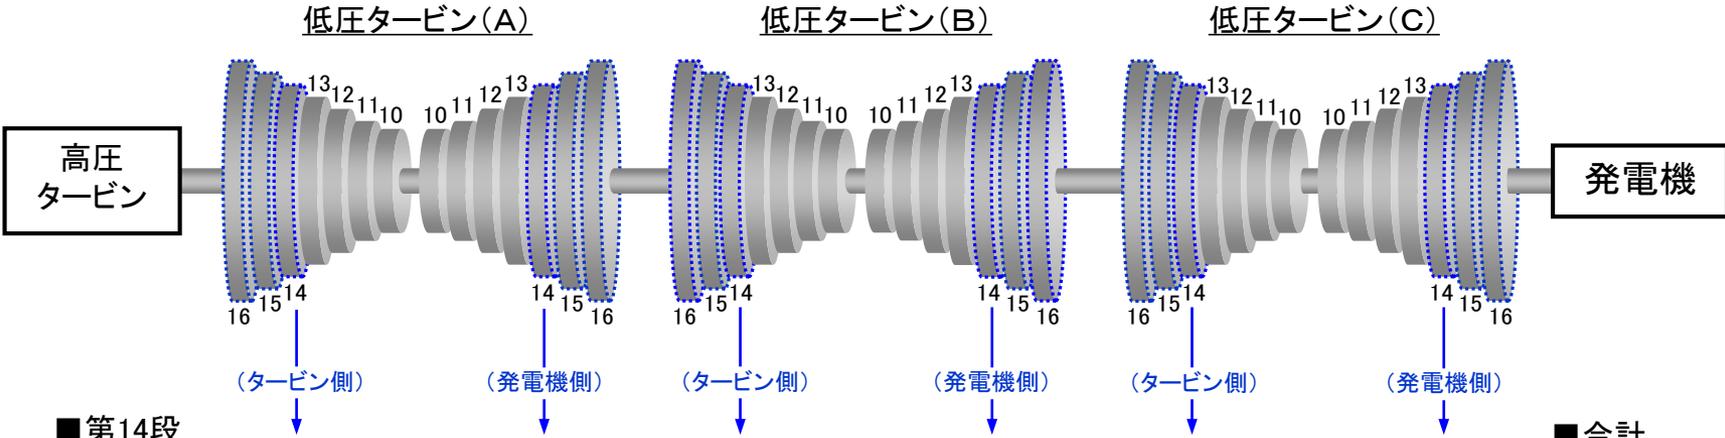
折損	0枚 / 152	0枚 / 152
指示模様	1枚 / 152	0枚 / 152

1枚 / 152	0枚 / 152
50枚 / 152	22枚 / 152

1枚 / 152	0枚 / 152
17枚 / 152	0枚 / 152

2枚 / 912枚 (総数)
90枚 / 912枚 (総数)
0枚 / 756枚 (総数)
1枚 / 756枚 (総数)

※第15段は指示が微小であり、かつ、系統的な指示模様の発生が見られず第14段および第16段と様相が異なる。製造過程や翼の取り外し作業等に伴って生じたものと考えられる。

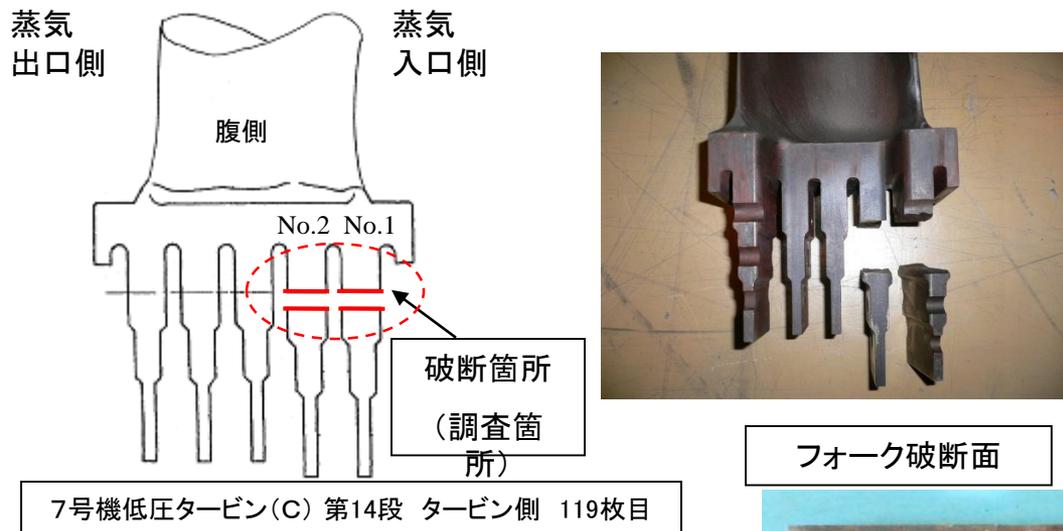
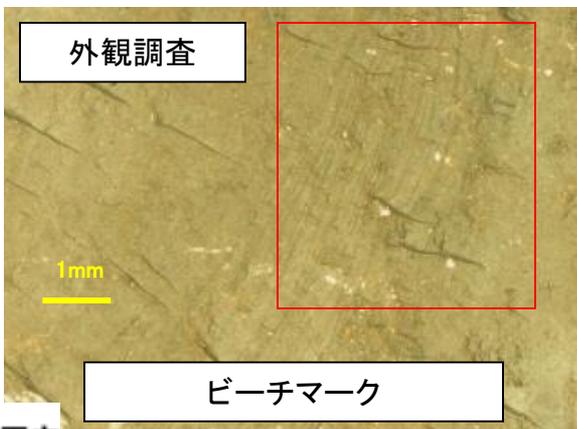
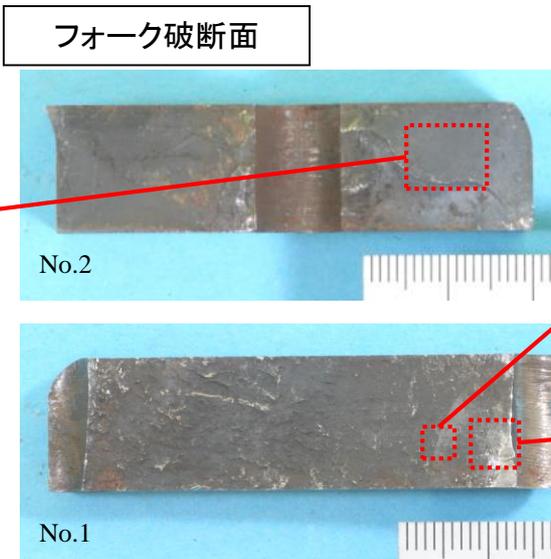
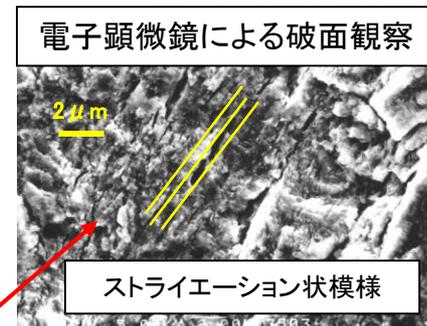
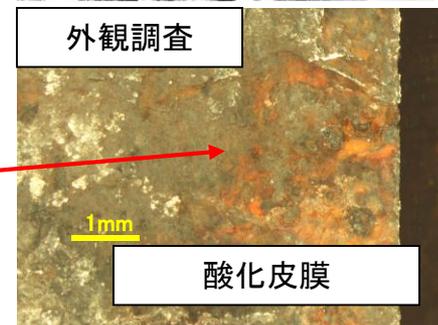
● 低圧タービン第14段の折損した動翼フォーク部について破面調査を行った結果、高サイクル疲労破面に見られるような縞状の模様（ビーチマークおよびストライエーション状模様）が確認された。また、破面には酸化皮膜が形成されていた。これらのことから、今回のプラント停止（新潟県中越沖地震発生）以前に高サイクル疲労により損傷に至ったものと考えられる。

金属調査実施項目	調査結果
・外観調査	・ビーチマークを確認 ・酸化皮膜を確認
・破面観察(走査型電子顕微鏡)	・ストライエーション状模様を確認

- 流れ解析の結果等から負荷遮断時の抽気系（第5・6給水加熱器）からの逆流（フラッシュバック：資料1）により第14段動翼先端部が不安定な蒸気の逆流域となり、第14段動翼に振動させる力を発生させたものと推定した。  
また、損傷破面観察の結果から、フラッシュバックによる発生応力は疲労限を上回り、これによりき裂が発生・進展したものと推定した。

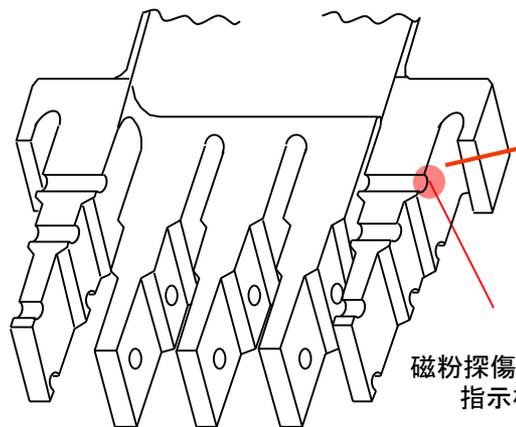
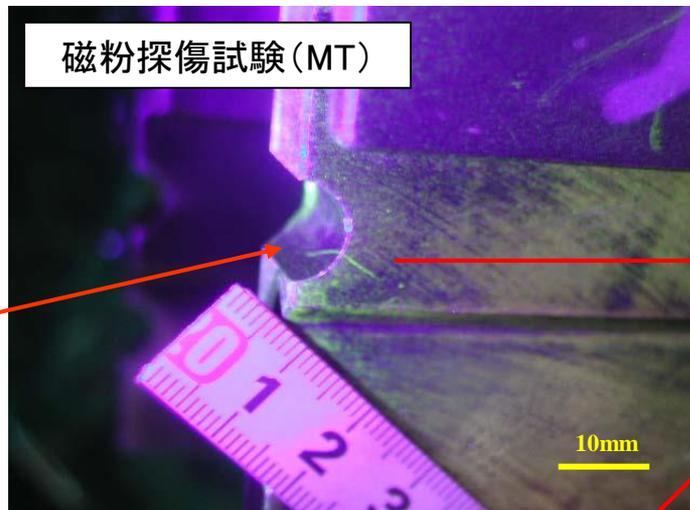
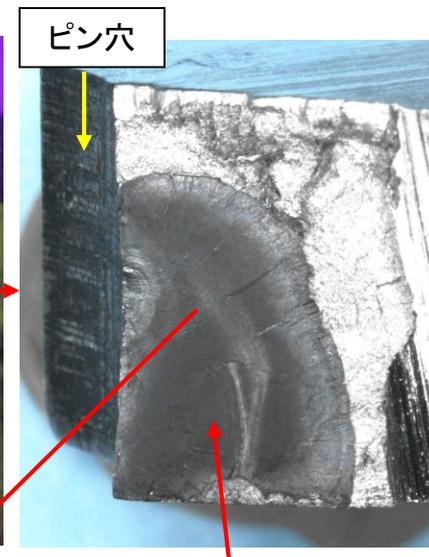
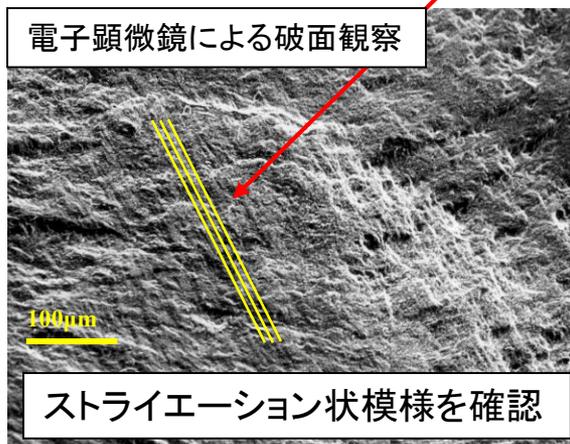
7号機低圧タービン(C) 第14段 タービン側 120枚目 (代表例)

- 低圧タービン第14段の磁粉探傷試験による指示模様部について破面調査を行った結果、高サイクル疲労破面に見られるようなビーチマークおよびストライエーション状模様が確認された。また、破面には酸化皮膜が形成されていた。これらのことから、今回のプラント停止（新潟県中越沖地震発生）以前に高サイクル疲労により損傷に至ったものと考えられる。

黒色部は亀裂破面 (酸化皮膜が形成)

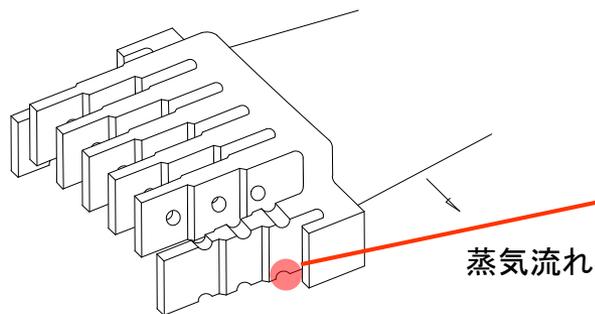
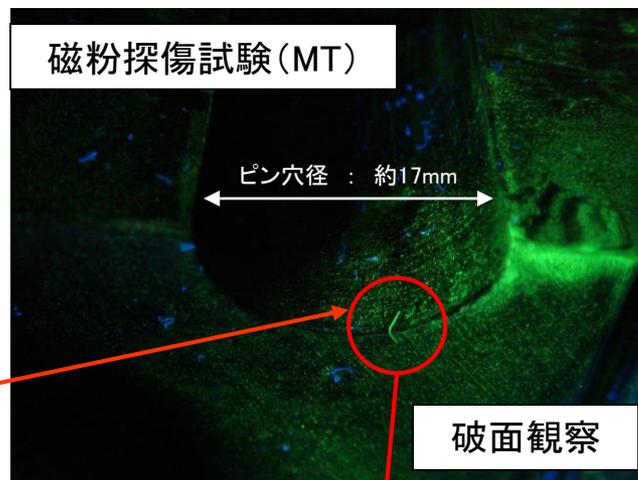
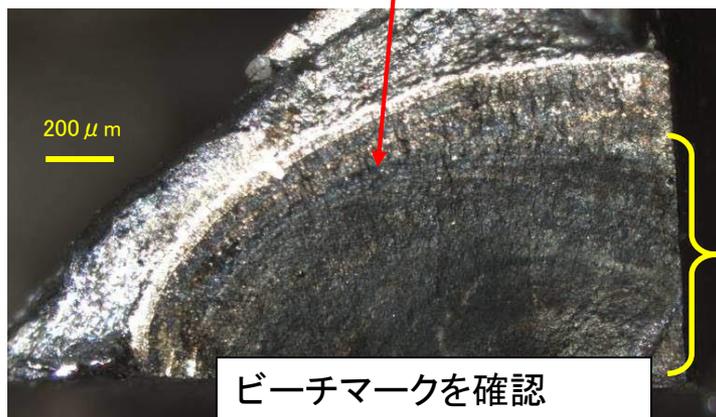
7号機低圧タービン(B) 第16段タービン側 102枚目  
(代表例)

- 低圧タービン第16段の磁粉探傷試験による指示模様部について破面調査を行った結果、高サイクル疲労破面に見られるようなビーチマークが確認された。また、破面には酸化皮膜が形成されていた。これらのことから今回のプラント停止（新潟県中越沖地震発生）以前に高サイクル疲労により発生したものと考えられる。

流れ解析の結果等から、低負荷時（蒸気流量が少ない段階でタービンを定格回転数で運転している状態：FSNL）に第16段動翼付近に蒸気の逆流域が発生し、これが、第16段動翼に振動させる力（ランダム振動）を発生させたものと推定。また、損傷の破面観察の結果等から通常の起動時における復水器真空度ではき裂の発生進展には至らないと想定されるため、き裂は試運転時に発生および進展していたものと推定。

1. 第16段動翼は傷がごく小さいことから全ての傷を除去するとともに、ピン穴への応力集中を低減するため、全ての翼の蒸気入口および出口側の外側(上部)ピン穴端部の面取り加工(資料2)を実施する。
2. FSNL運転時に発生する振動応力を低減するために、起動時の復水器真空度を高く設定するとともに、FSNL運転時間を可能な限り短縮する。
3. あわせてプラントパラメータ(タービン回転数、復水器真空度等)をモニタリングする。
4. 上記の対策により傷は発生せず、ほとんど進展もしないと考えられることから、これまでのFSNL時間(約240時間)およびフォーク部の損傷状況を考慮し、FSNL時間が80時間に達する前に点検を実施する。
5. FSNL時間が80時間に達しない場合にあっても、傷が多く確認された7号機低圧車室(B)タービンの開放点検に合わせて、動翼フォーク部の点検(サンプリング率を翼数の20%程度とする)を行い、本事象に対する原因・対策の妥当性を検証する。

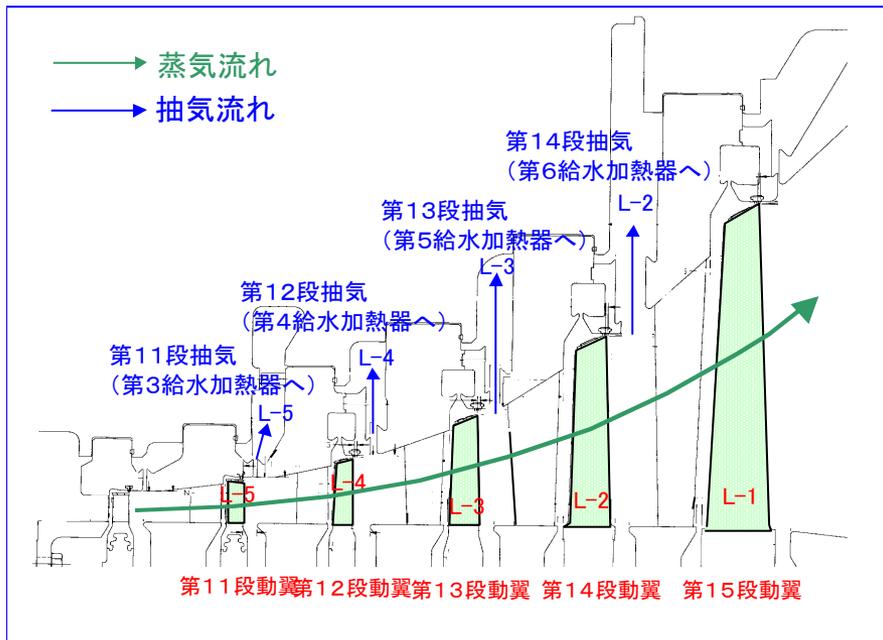
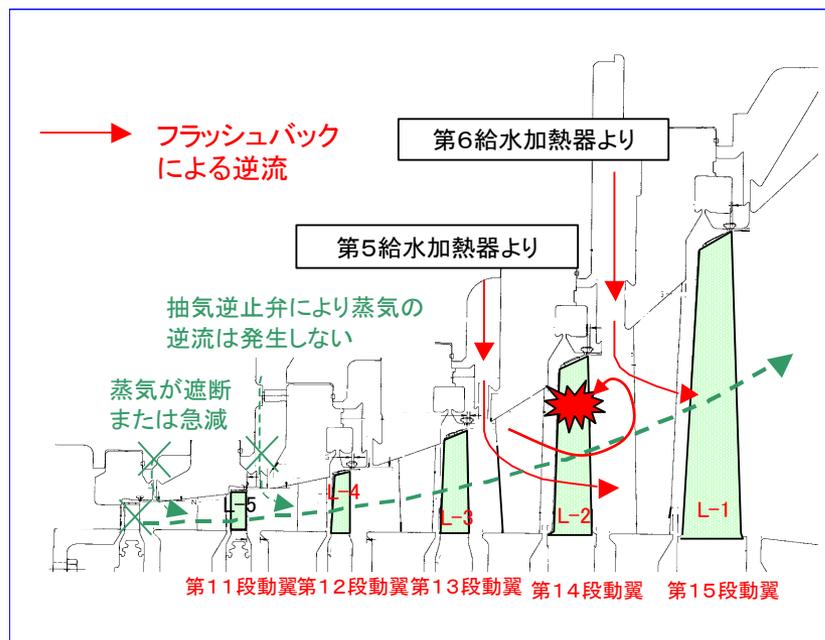
(資料  
1)

- ①蒸気量が急減または蒸気が遮断
- ②タービン内の圧力が低下
- ③給水加熱器の圧力が低下し、加熱器内で減圧沸騰が発生し、蒸気が高速で逆流する
