3月16日地震発生後の福島第一原子力発電所の 状況について

2022年3月28日

東京電力ホールディングス株式会社

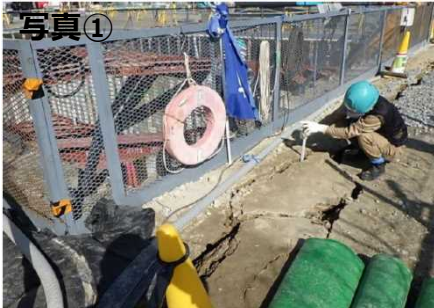
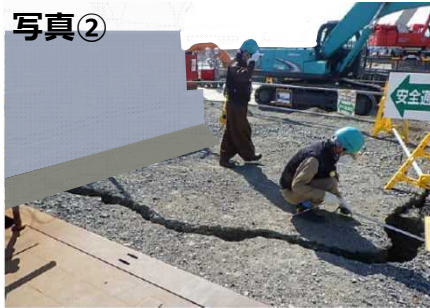
1) 5・6号機敷地護岸ヤード

地表面での地割れや地盤の沈下を確認

地表面の地割れ/地盤の沈下等

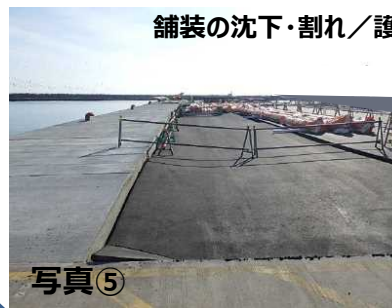
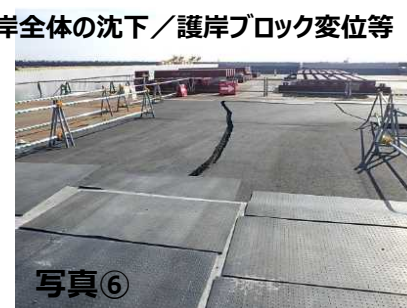
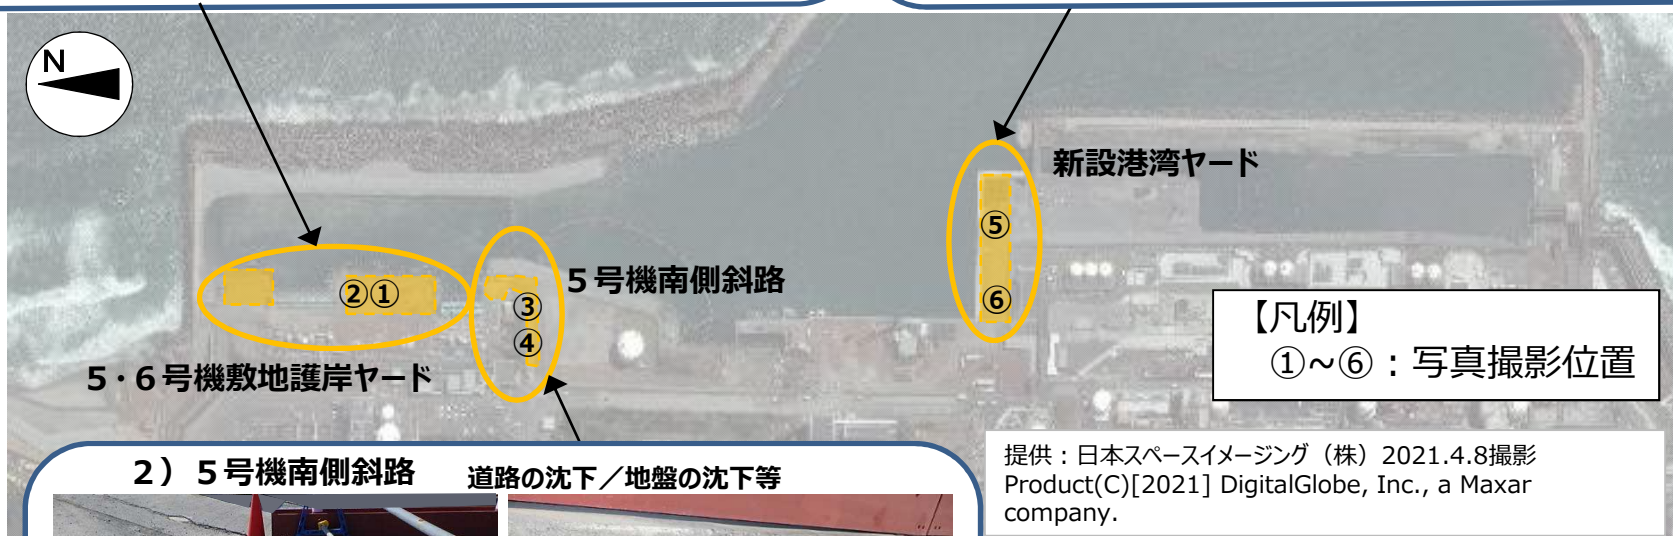
3) 新設港湾ヤード

新設港湾ヤード全体で、舗装の沈下や割れ、護岸全体の沈下、護岸ブロックの変位等を確認

舗装の沈下・割れ/護岸全体の沈下/護岸ブロック変位等

現状、車両が進入できない状況にあることから、早期に応急復旧対策を行う

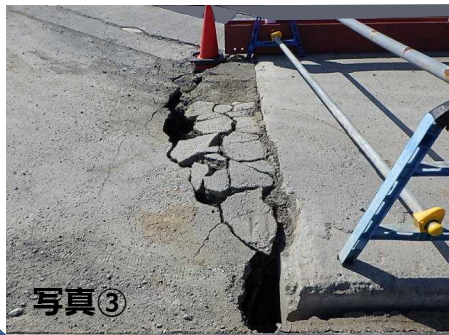
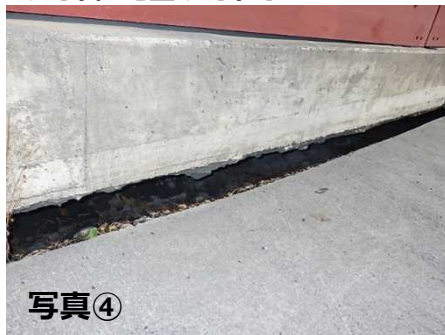
2) 5号機南側斜路

5・6号機正門～2.5m盤に向かう道路で舗装や地盤の沈下を確認

道路の沈下/地盤の沈下等

現状、車両が進入できない状況にあることから、早期に応急復旧対策を行う

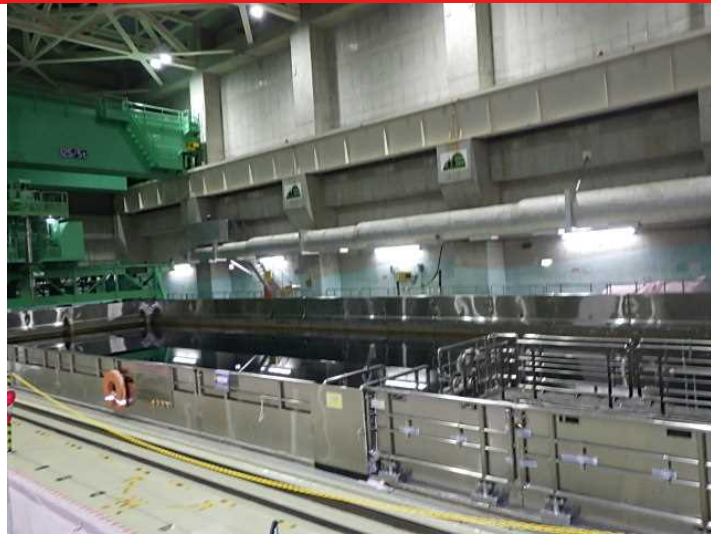
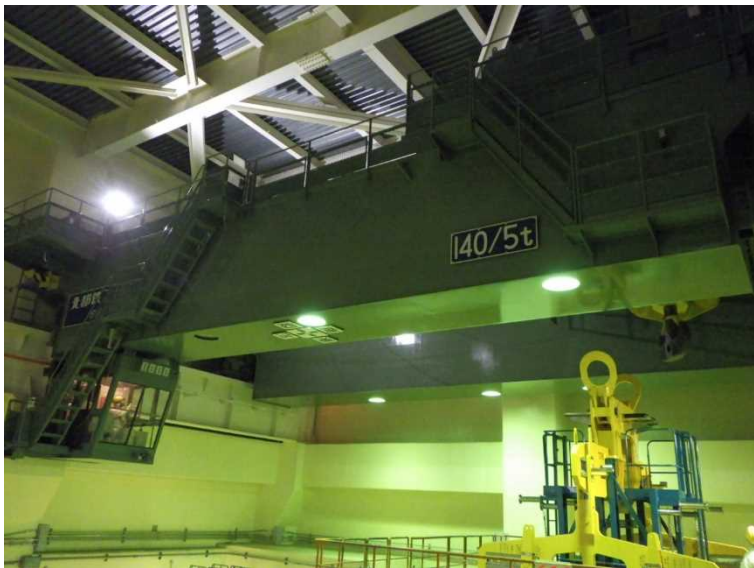
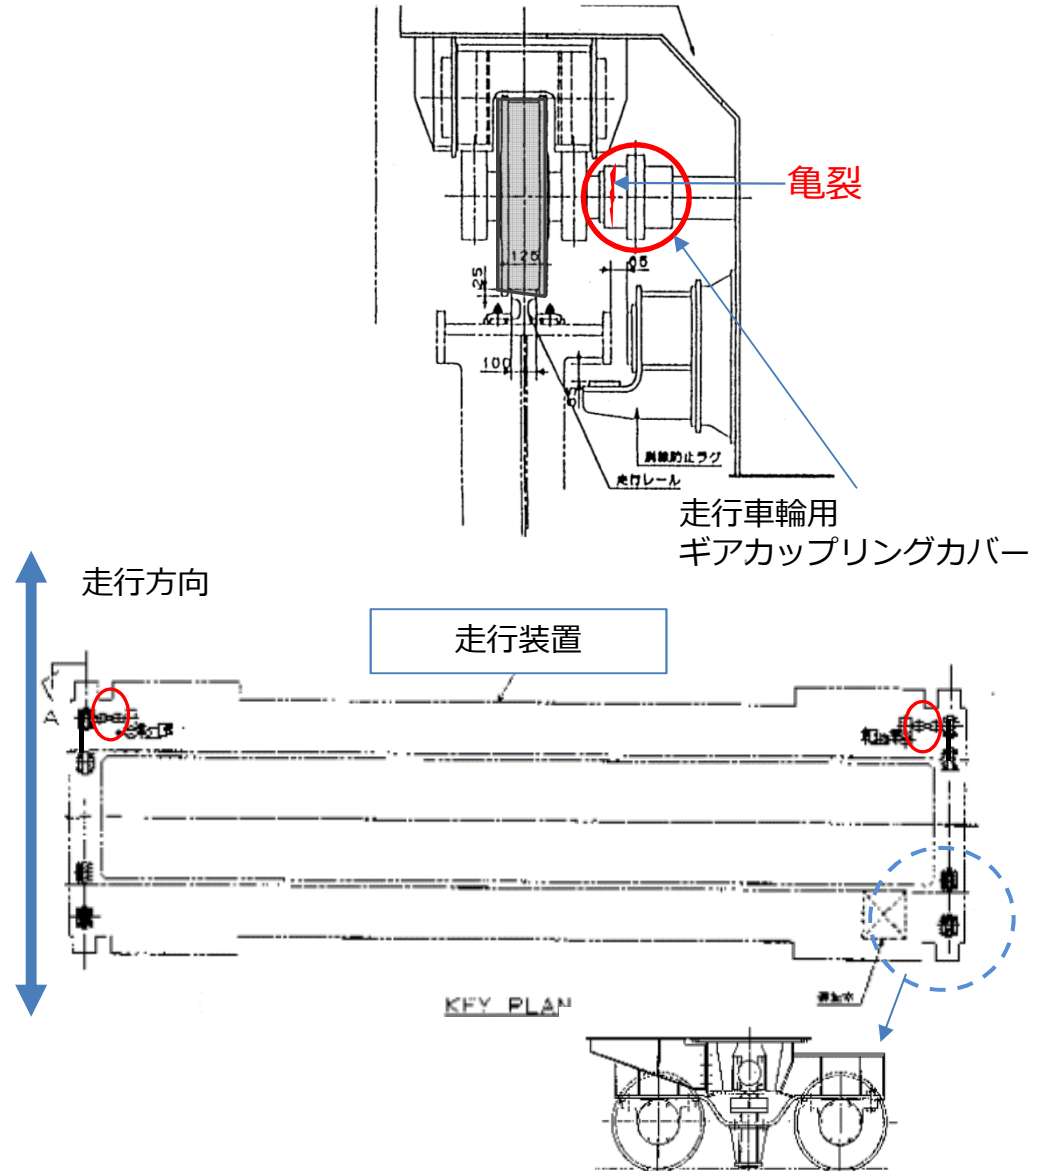
キャスク搬出入エリア天井クレーン

- 点検中であった運用補助共用建屋（共用プール建屋）のキャスク搬出入エリア天井クレーンについて動作確認を実施したところ、走行（東西方向）動作ができないことを確認
- また、各部の目視点検の結果から、走行車輪用ギアカップリングのカバー2箇所亀裂を確認
- なお、横行（南北方向）動作およびフックの巻上げ・巻下げ動作に問題ないことを確認
- 今後は、走行駆動装置の不具合や電気・制御系の不具合がないか等、詳細調査を実施予定。なお、共用プールの燃料冷却に問題はない

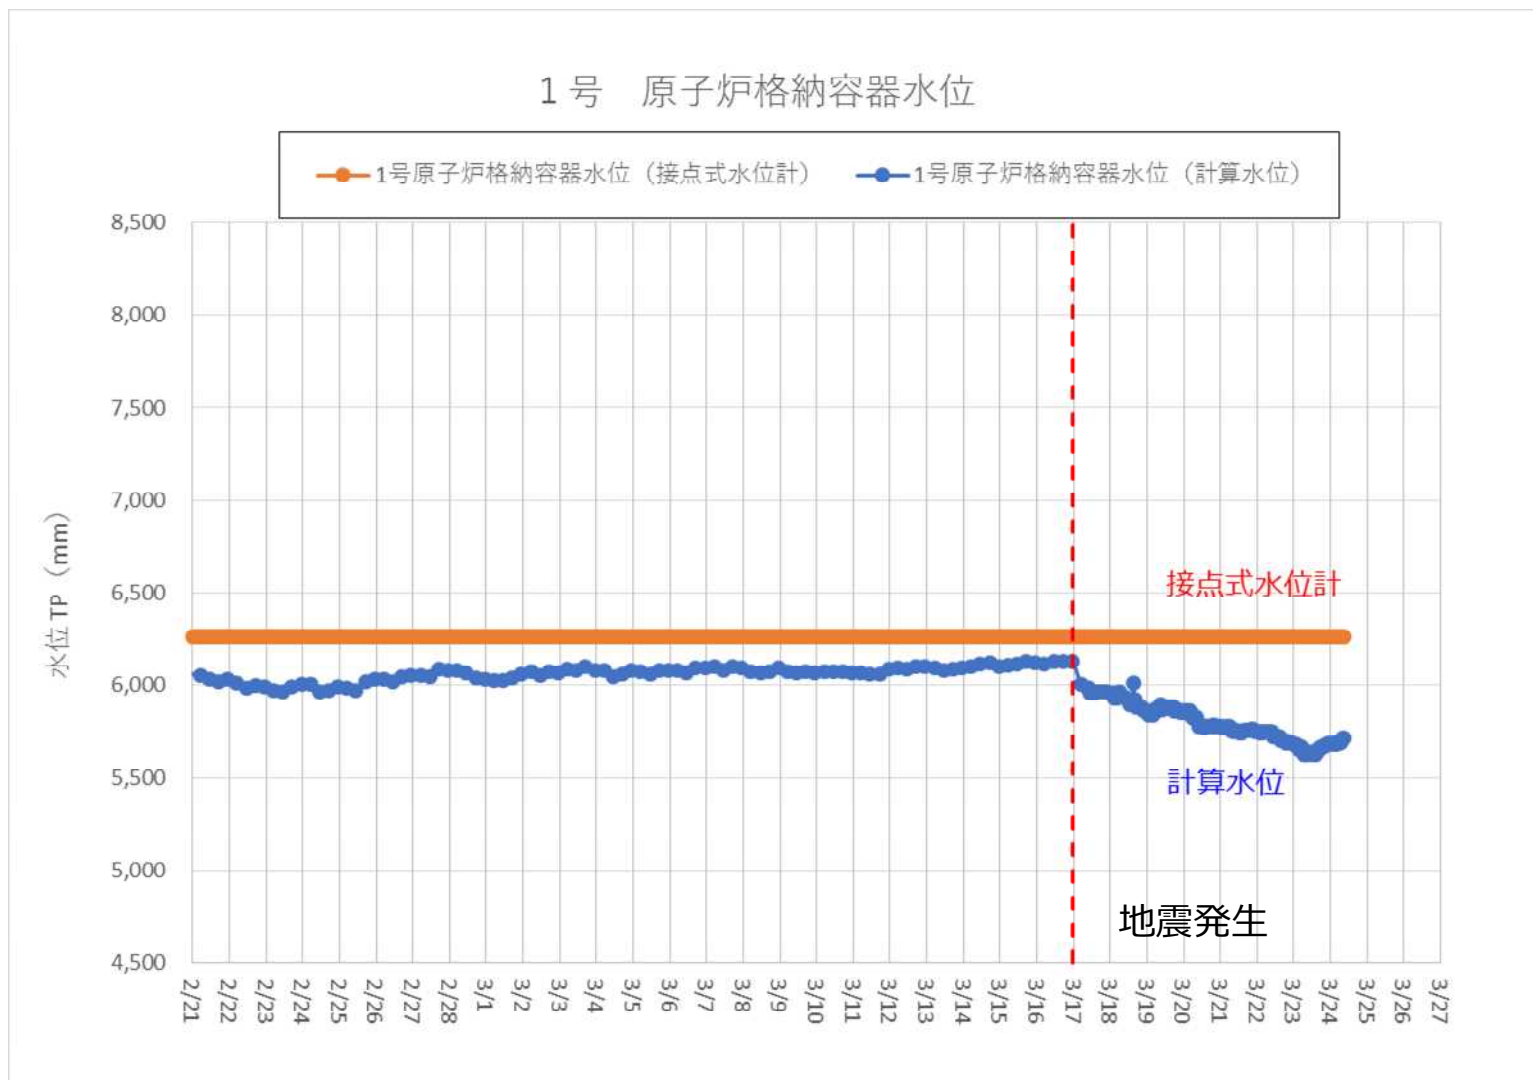
1号機 原子炉格納容器水位

- 接点式水位計は、現在の実水位が接点式水位計よりも高いことを示している
- 計算水位は実水位と差があるが、水位低下量としては水中ROVの測定結果と同程度であり、整合している

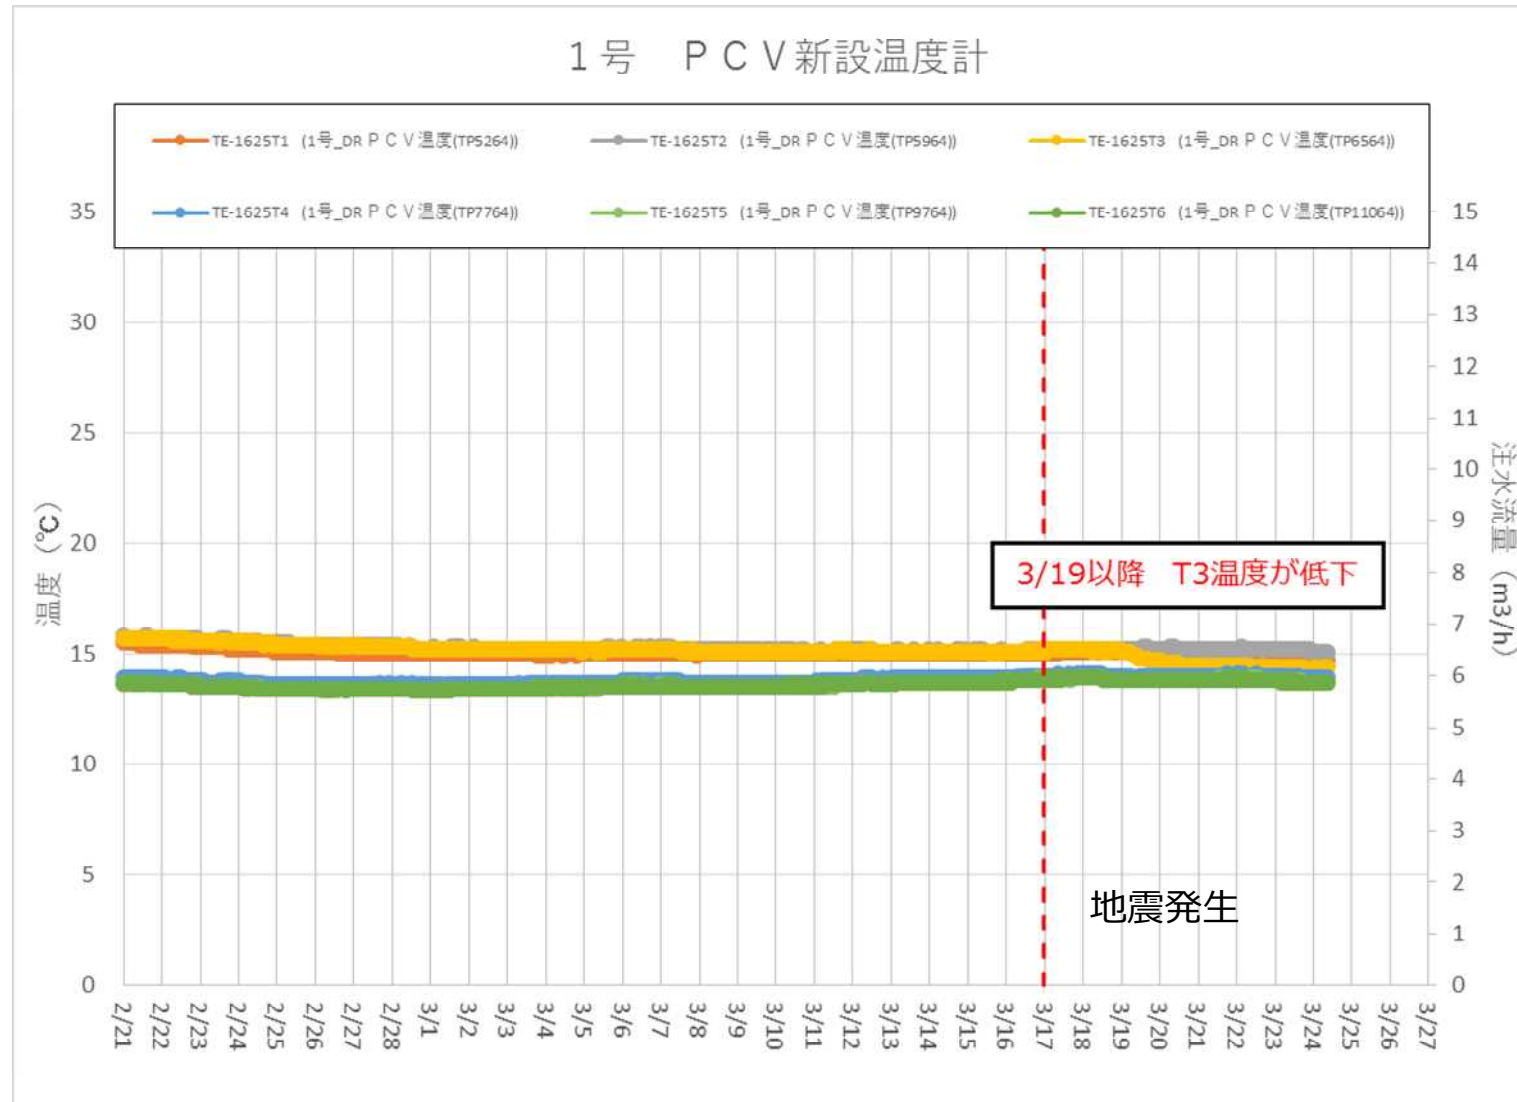
- TE-1625T3は水位低下により温度が低下。その他の温度計に有意な変動はない

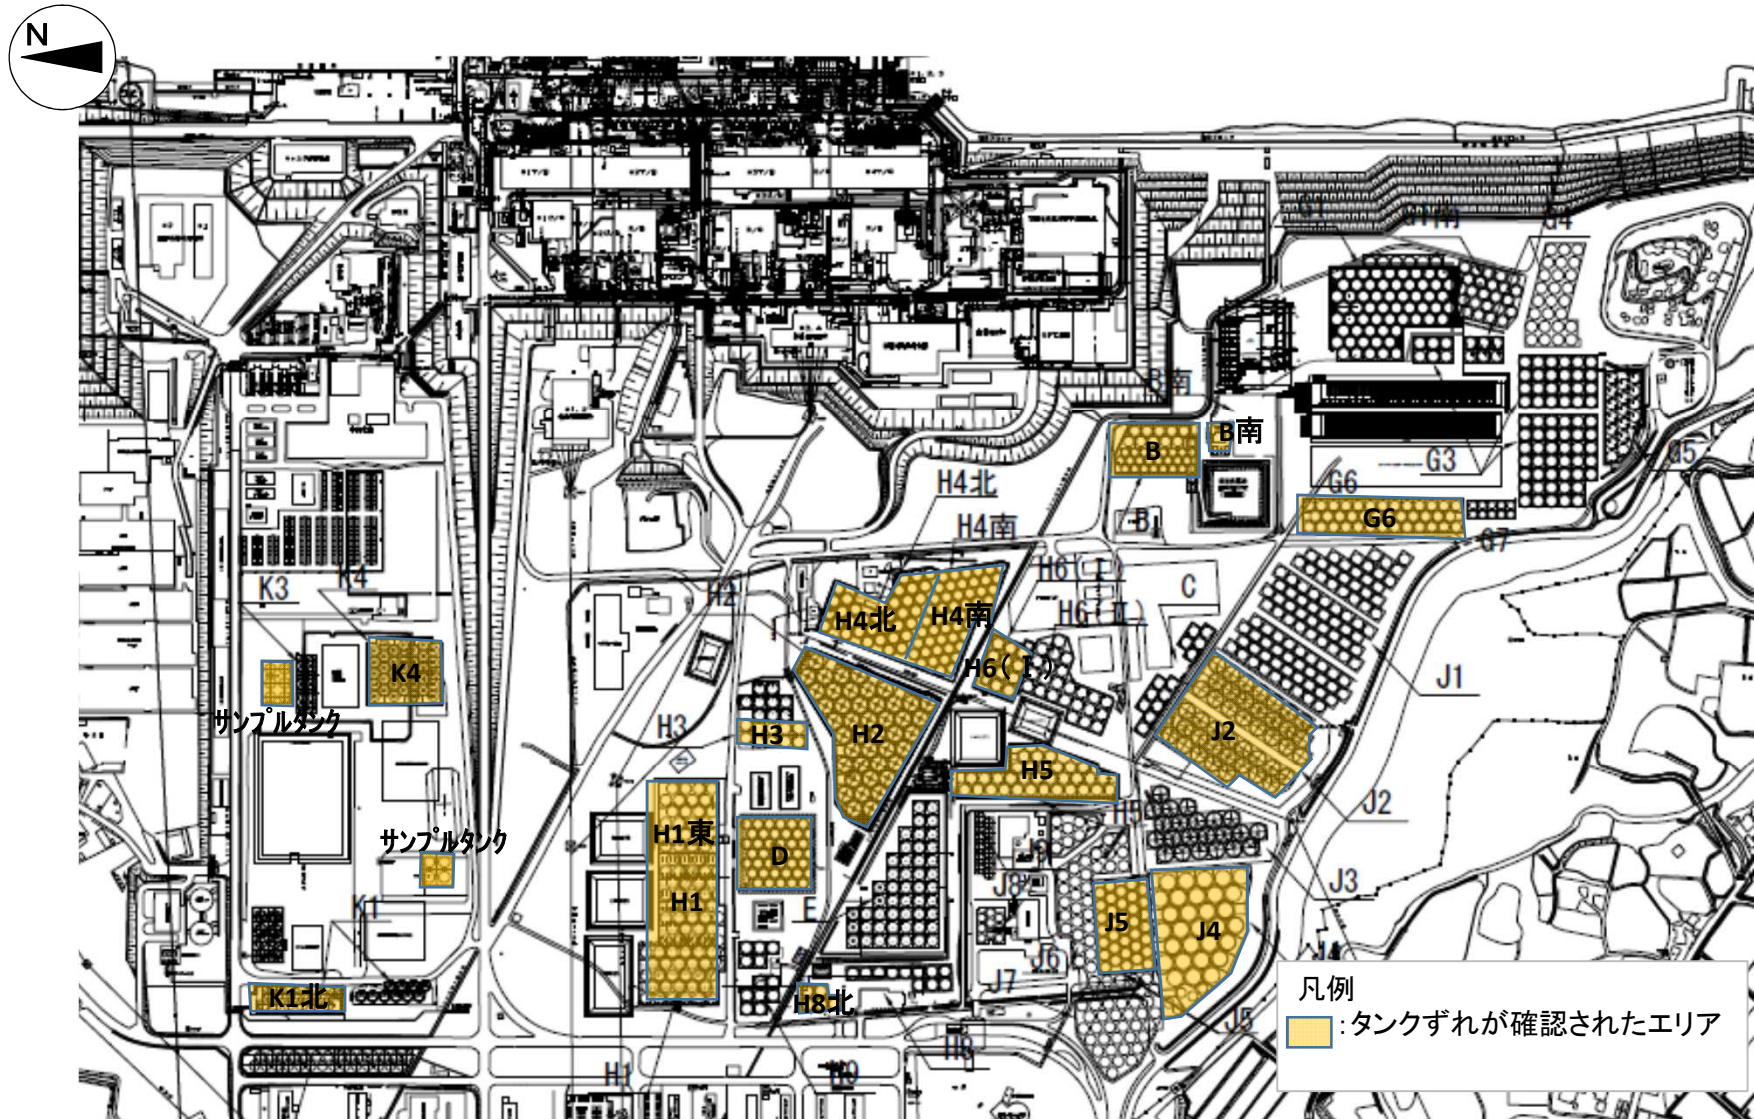
(参考) タンクエリア全体のタンクずれ状況マップ

- 中低濃度タンク1,074基のうち160基に位置ずれが確認された
- 滑動したタンクの連結管256本について点検を実施
 - 簡易調査：6本にメーカー推奨変位値の超過を確認
 - * 保温材取付状態での偏心、伸縮量計測
 - 詳細調査：調査中（進捗により、メーカー推奨変位値超過数量が増加する可能性有り）
 - * 保温材を取外し偏心/伸縮量計測、フランジ面間計測、ベローズ外観点検
- 中低濃度タンク、連結管およびタンクに接続している移送配管（可撓性の高いポリエチレン管（PE管）を採用）は、目視により漏えいが無いことを確認済
