陸側遮水壁測温管150-7Sの温度上昇の 原因調査と今後の対応について

陸側遮水壁設備における凍結管からの 冷媒（ブライン）漏えいについての報告

陸側遮水壁設備におけるブライン供給配管からの冷媒 (ブライン) 漏えいについての報告

【津波対策】陸側遮水壁ブライン配管用電動弁設置 現地動作試験について (Rev2)

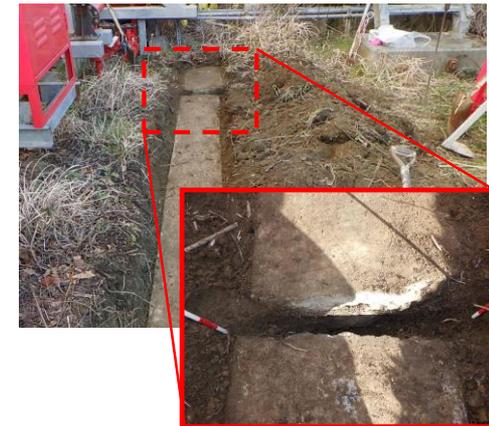
雨水排水側溝の損傷箇所

- 温度が高い地下水が供給された要因調査として、近傍にある共用プール建屋の雨水排水設備の状況調査を行った結果、雨水排水設備の地下側溝で損傷箇所を確認した。
- 排水設備から漏出した雨水が地中に浸透している可能性があることから、2月7日より近傍の既設雨水枡までの仮設導水管設置作業を実施している。施工後は仮設導水管出口で水温計測箇所を構築することで、気温上昇時の雨水排水の水温確認を行う予定である。
- 共用プール屋根排水の本設復旧については、2022年度実施に向けて仕様の計画検討中である。

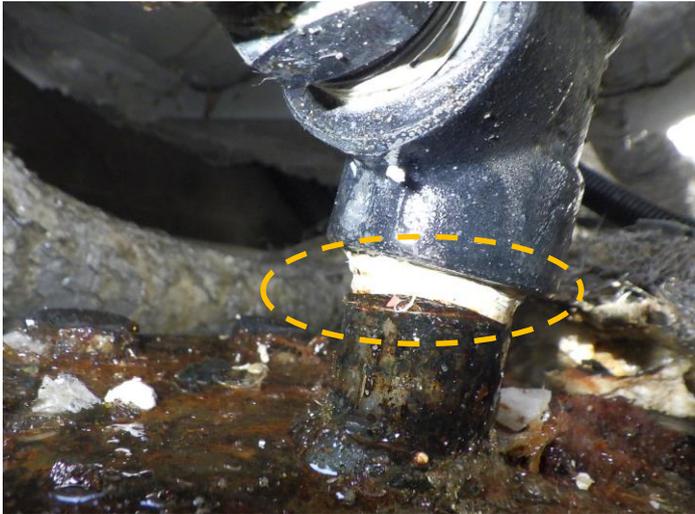
凍結管継手部 漏えい箇所

- 1月16日にブライン漏えいが発生した5BLK-H6において、凍結管ごと（14本）に耐圧試験を実施し、14本のうち50-5Tから凍結管継手部からのブライン漏えいが確認され、70-5Tからは圧力低下は確認されたがブライン漏えいは確認されなかった。
- 漏えいが確認された凍結管50-5Tについて部材の損傷原因を確認するため、以下の調査目的に対して、現場調査および精密試験を実施した。

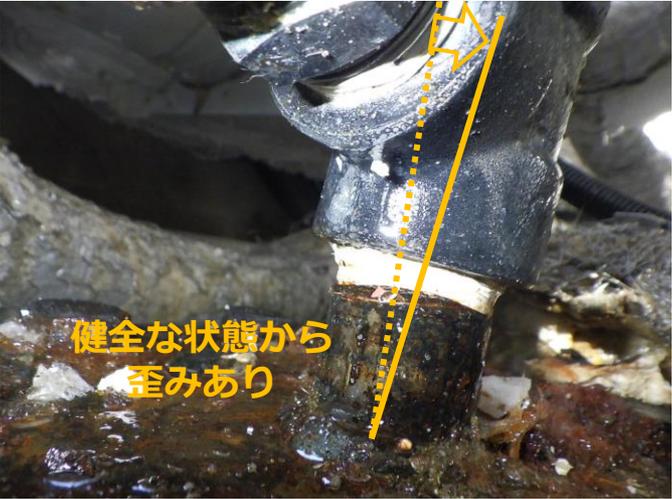
【50-5T 凍結管継手部歪みの目視確認】

- 漏えいが確認された凍結管で凍結管継手部に歪みが確認されたことから、漏えい原因は部材の損傷であると推定した。
- 5BLK-H6は、陸側遮水壁設備の中でもヘッダー管の間に凍結管が配置されていること、凍結管と周辺部材（ヘッダー管等）が密集していることから、着氷により周辺部材との干渉が生じやすい箇所である。

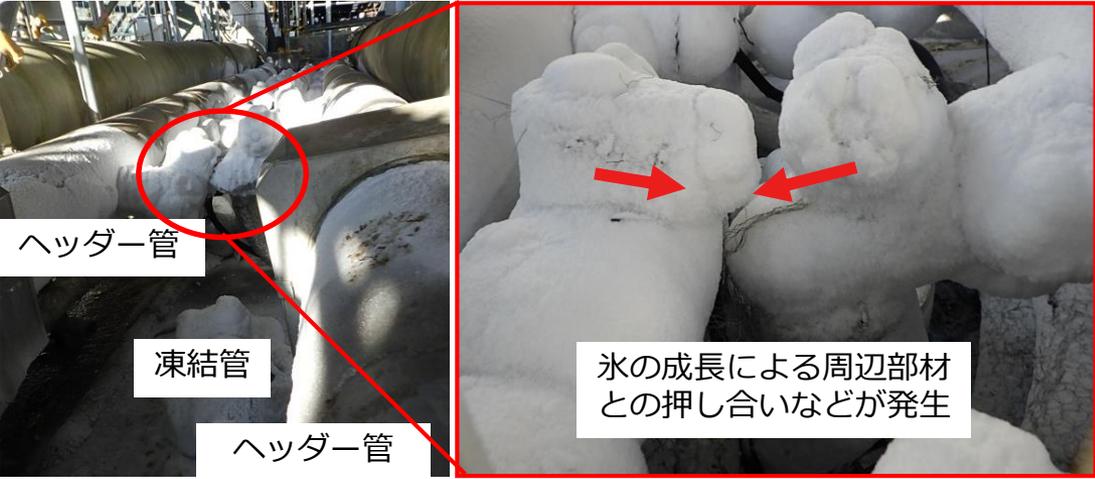
【凍結管着氷時の写真】

- 以上のことから、部材の損傷原因は外部応力による変位であると判断した。
- 現場調査の結果、漏えい箇所は周辺部材が密集した箇所（着氷時には部材が接する箇所も存在）であったことから、凍結管に生じた繰り返しの応力は、部材の密集と着氷によるものであると推定した。

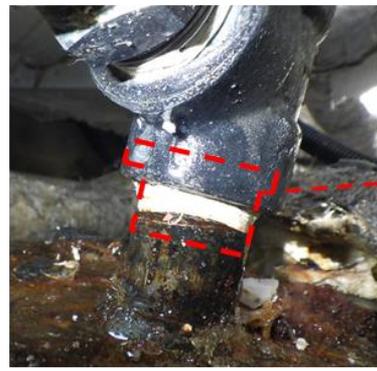
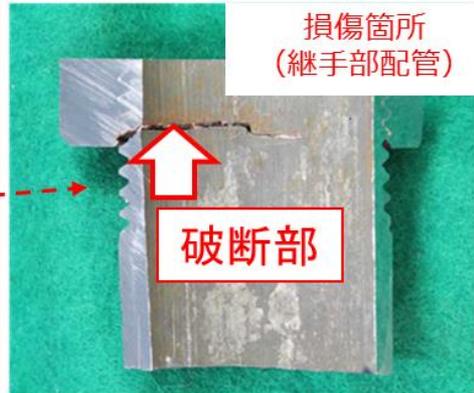
【凍結管継手部 損傷箇所破断状況】

- ・ 断面ミクロ観察の結果、配管外側のネジ底の部分から内面側に向けて破断していることが確認された。
- ・ 過去に同様の応力を受けたことでネジ底部に複数の亀裂が発生し、亀裂箇所にも外部応力が加わったことで破壊に至ったと推測された。

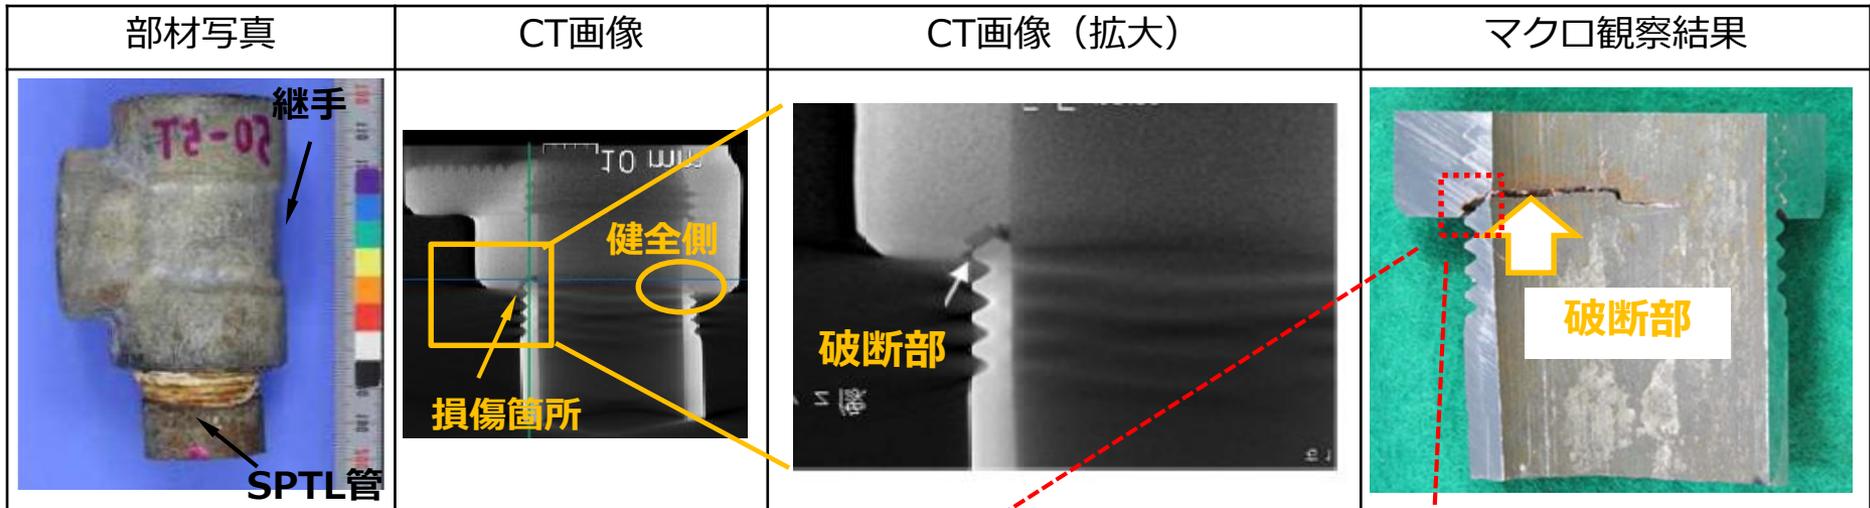
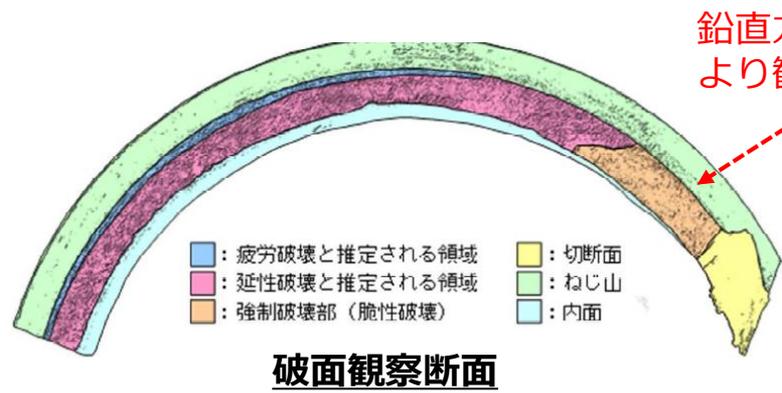
③ X線CT検査：継手部の配管ネジ部（ネジ底部）で亀裂を確認した。

④ 断面ミクロ観察：亀裂の斜め45°方向の進展、亀裂開口部の開き、管内面側で湾曲を確認した。

⑤ 破面観察結果：管外側ネジ底部で疲労破壊の後、大部分が延性破壊で破壊したと推定された。

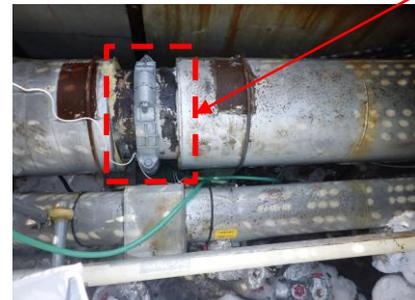
ブライン供給配管 ブライン漏えい箇所
(保温取り外し後)
※カップリングジョイント部 上部より撮影

- 当該漏えい箇所のカップリングジョイントを取り外した結果「カップリングジョイント部に**配管ズレ**（現場状況写真）」を確認した。
- カップリングジョイント部にズレが生じた理由としては、カップリングジョイント部に何らかの応力が作用したと推察し以下に要因分析を実施。

- カップリングジョイント部にズレが生じた要因について継続調査中であるが、現場状況を踏まえ配管や配管架台の変位によるものと推測される。
(今後漏えい箇所周辺の配管について調整を行う。)
- 想定要因にかかわらずブライン漏えいリスクを有しているカップリングジョイント部について、これまで「事後保全」としていたが、継続してデータ採取を行い「予防保全」を検討する。
(保全方式については調査結果を踏まえ検討)
- 調査結果を踏まえ、他エリアについても調査範囲・方法について検討する。

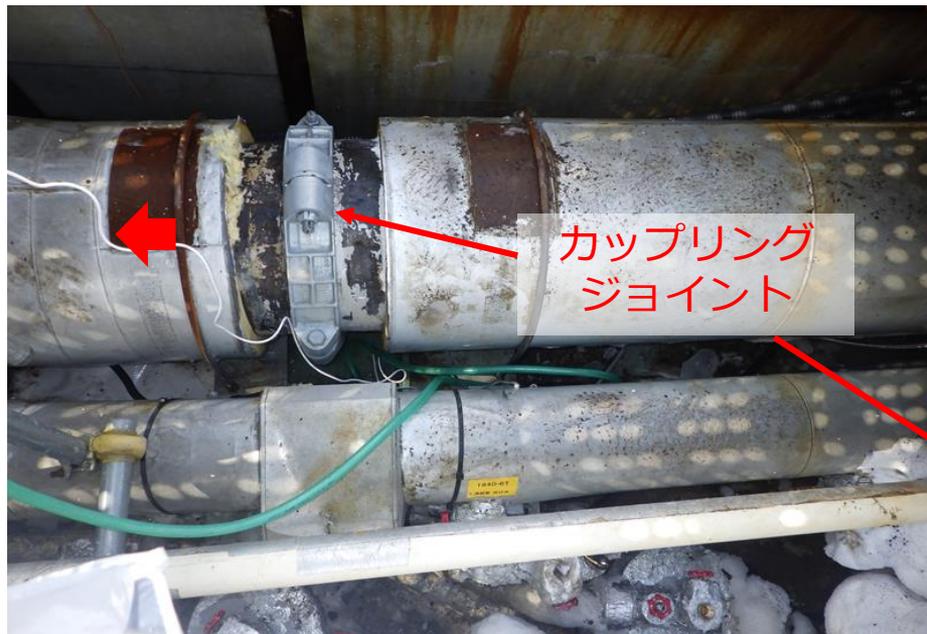
漏えい箇所（保温取り外し後）

【調査結果】 配管接合部のゴムリングのずれが確認されました。

【復旧方法】 当該ゴムリングを取り換えた上で、カップリングジョイントで配管を連結し、ラインの供給を再開していきます。

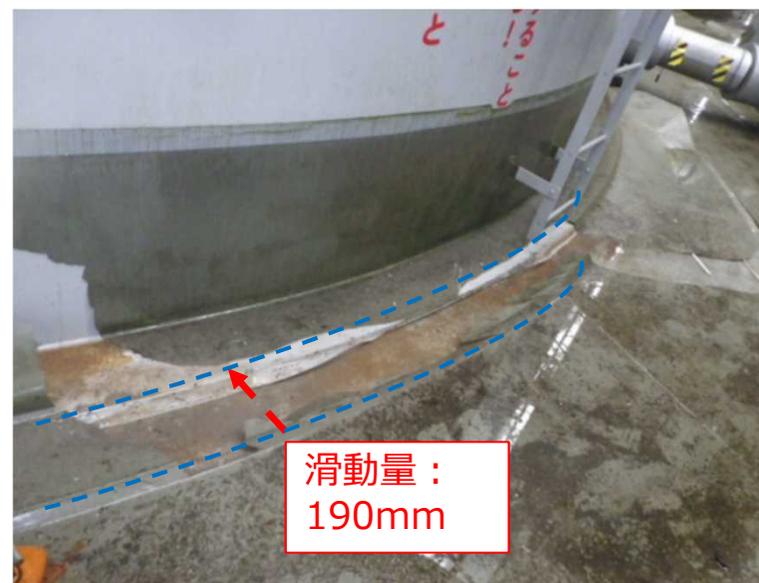
タンク滑動および防水塗装
（ポリウレア）損傷（D2タンク）
（堰内は少量の雨水が滞留）
（2021年2月13日地震時）

- 福島県沖地震（2021/2/13）の観測データ（剥ぎ取り波）を用いて、Dエリアの地震応答解析を実施し、基礎上面で500gal（水平）程度の加速度が生じていた事を確認。
- 過去の地盤調査データに基づいて、他の複数エリアの地震応答解析を実施した。いずれもDエリアとほぼ同程度の加速度が生じたものと推定され、特異性は見られない。

- 上記の結論を踏まえ、地震時のタンク滑動により「連結管破断」が発生する前提で、系外に漏えいさせない対策を検討中。
 - 貯留タンク：処理水貯留後は全てのタンクの連結弁を「閉」とする。
 - 運用タンク：運用に必要な範囲で連結弁を開とする。また、タンクの連結弁は遠隔制御可能なものに変更し、地震発生時に速やかに連結弁を「閉」と出来る運用をする。
