高浜発電所3号機の定期検査状況について (蒸気発生器伝熱管の渦流探傷検査結果)

2022年3月30日
関西電力株式会社

高浜発電所3号機のECT信号指示管位置図

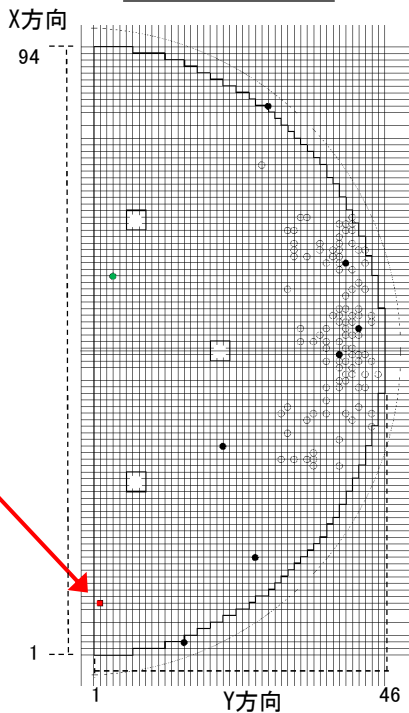
A-蒸気発生器(高温側)上部より見た 伝熱管位置を示す図

その結果、A-SGの伝熱管2本およびB-SGの伝熱管1本について、有意な信号指示^{※3}が認められました。このうち、A-SGの1本は、高温側の管板^{※4}部に内面(1次側)からの割れとみられる信号指示で、残りの1本とB-SGの1本は、管支持板^{※5}部付近に外面(2次側)からの減肉とみられる信号指示でした。

<高温側管板部>
 有意な信号
 指示管
 (X9-Y2)

今後、外面からの信号指示があった伝熱管の外観等を確認するため、小型カメラによる調査等を実施します。また、内面からの信号指示が認められた伝熱管については、発生位置から従来と同様の応力腐食割れ^{※6}と考えられるため、信号指示箇所の詳細調査等を実施する予定です。

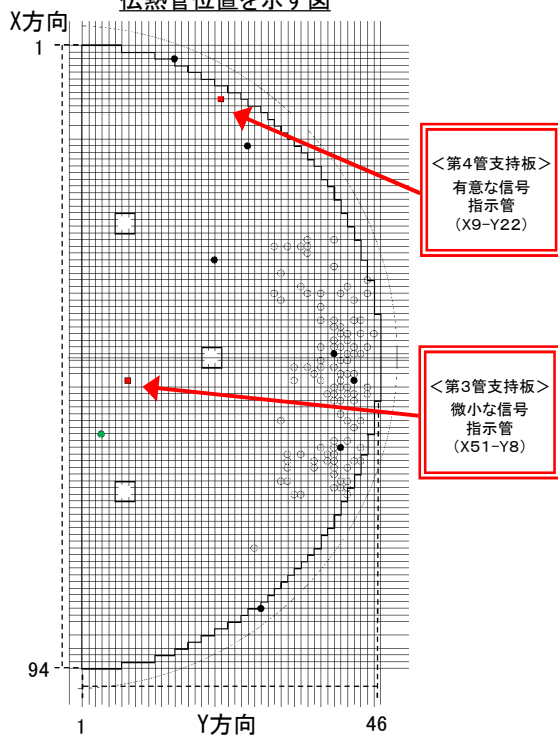
A- 蒸気発生器(低温側)上部より見た
伝熱管位置を示す図

これらのほか、A-SGの伝熱管1本について、管支持板部付近に外面(2次側)からの微小な減肉とみられる信号指示(判定基準未滿)が認められました。
