## 志賀原子力発電所2号機 非常用ディーゼル発電機 (A) 過給機の 点検結果について (報告)

東京電力ホールディングス株式会社柏崎刈羽原子力発電所1号機で発生した非常  
用ディーゼル発電機 (以下「D/G」という。) (B) 過給機軸固着事象に関連し、  
志賀原子力発電所2号機D/G (A) 過給機の点検を 2022年2月から同年4月に  
かけて実施したことから、その点検結果について報告する。

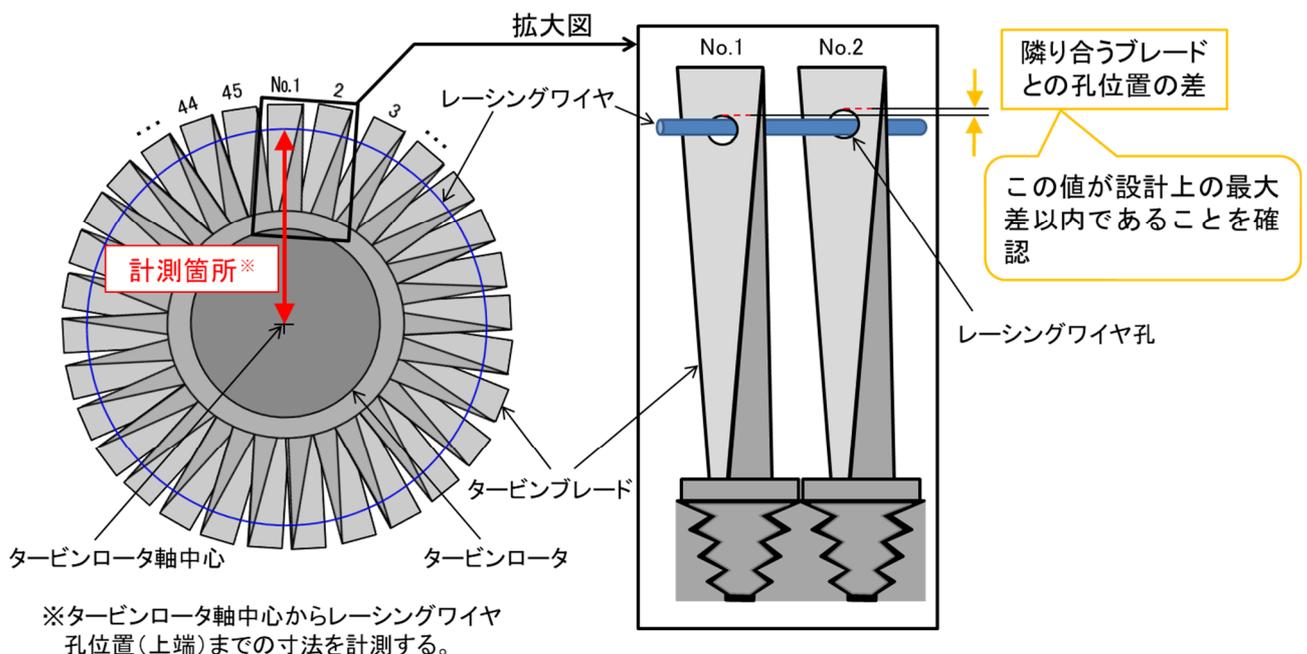
レーシングワイヤ孔計測位置概要図

本D/Gには発電機側及び反発電機側に過給機が設置されている。それぞれの  
タービンブレード (45枚) に対し、3次元計測器にてタービンロータ軸中心から  
レーシングワイヤ孔位置までの寸法を計測し、隣り合うブレードとの孔位置の差  
が設計上の最大差 (0.42 mm) 以内であることを確認する。

隣り合うブレードとの孔位置の差は最大 0.16 mmであり、全て設計上の最大差 (0.42 mm) 以内であった。

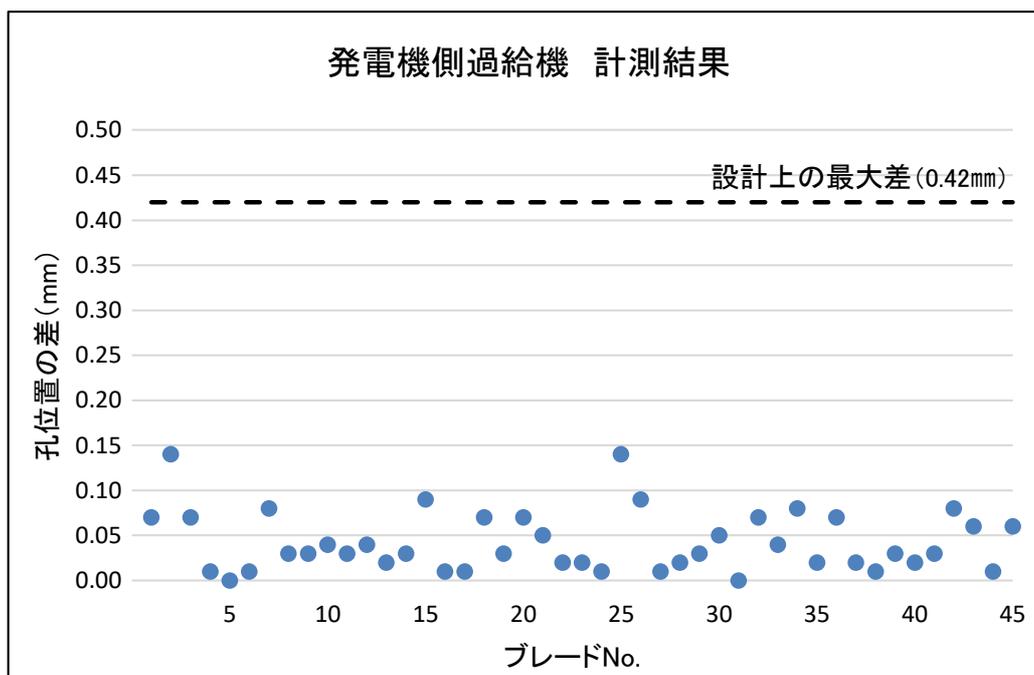
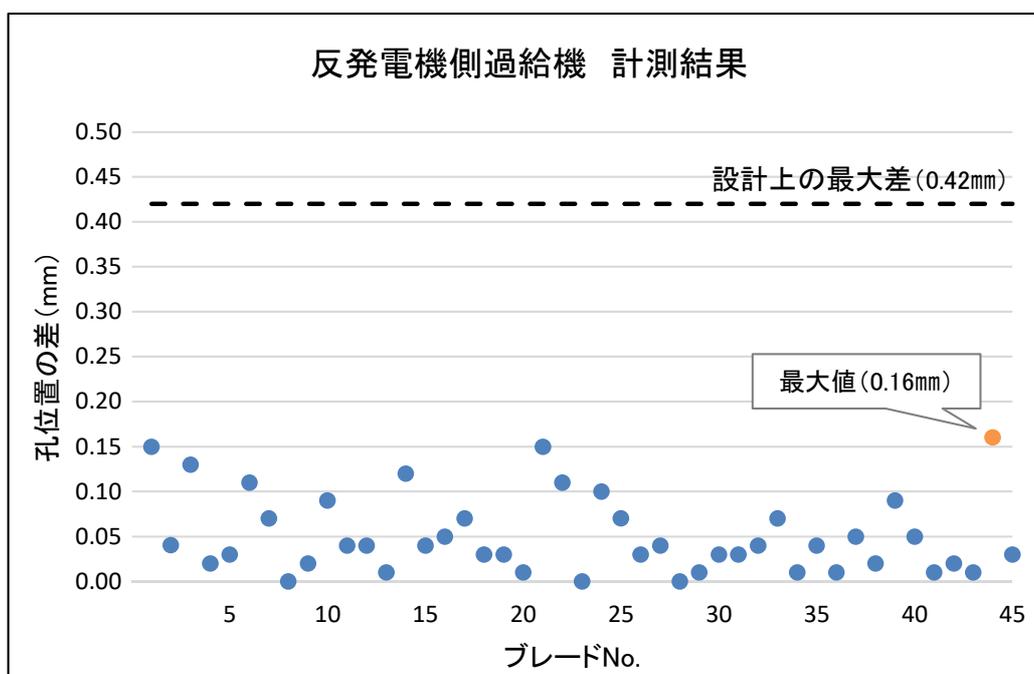
なお、点検終了後、D/G試運転を行い、過給機を含めD/G全体に異常のないことを確認している。
