高浜発電所3号機の定期検査状況について (蒸気発生器伝熱管の損傷に関する調査状況)

2022年4月25日

関西電力株式会社

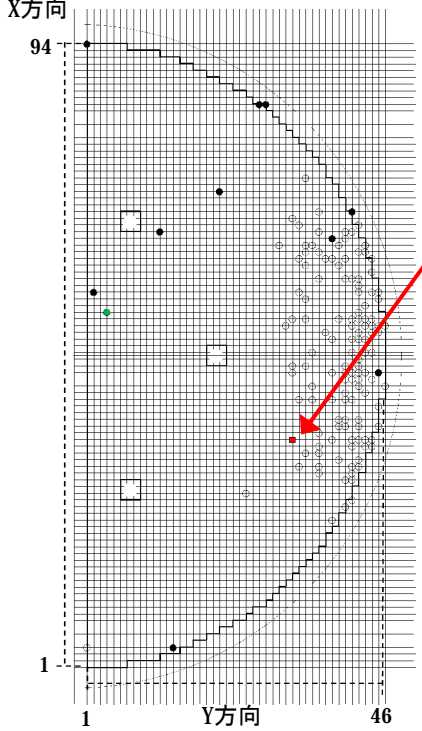
B蒸気発生器（高温側）上部から見た伝熱管位置を示す図

<第2管支持板>
 有意な信号指示管 (X35-Y32)

- : 今回外面減肉指示が認められた位置 (1本)
- : 既施検管(外面減肉) (1本)
- : 既施検管(拡管部応力腐食割れ) (10本)
- : 既施検管(拡管部応力腐食割れ以外) (124本)

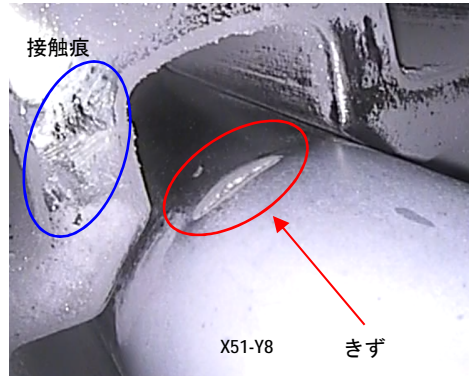
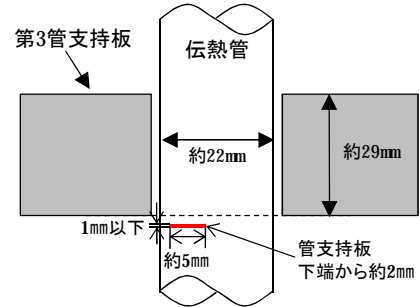
第3管支持板 (X51-Y8)

きずについては、A-SGの伝熱管では、幅1mm以下、周方向に約3mmから5mm、B-SGの伝熱管では幅1mm以下、周方向に約3mmの大きさであることを確認しました。

なお、きずの周辺には、スケール等の付着物は認められなかったものの、当該伝熱管周辺の管支持板に接触痕を確認しました。

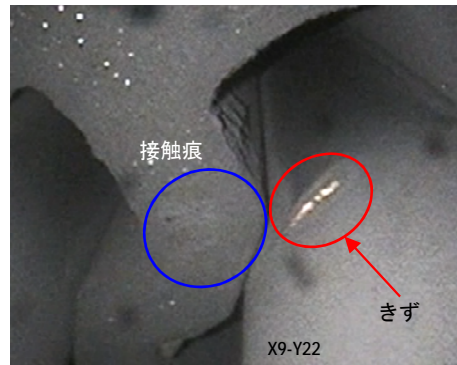
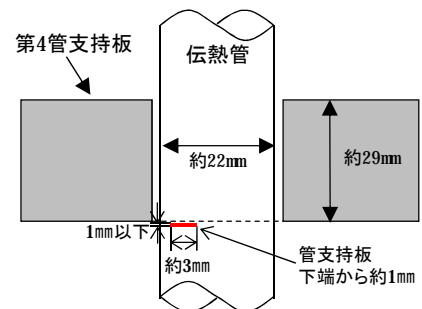
第4管支持板 (X9-Y22)

※：黒い影のようなものは小型カメラのレンズに付着した汚れ

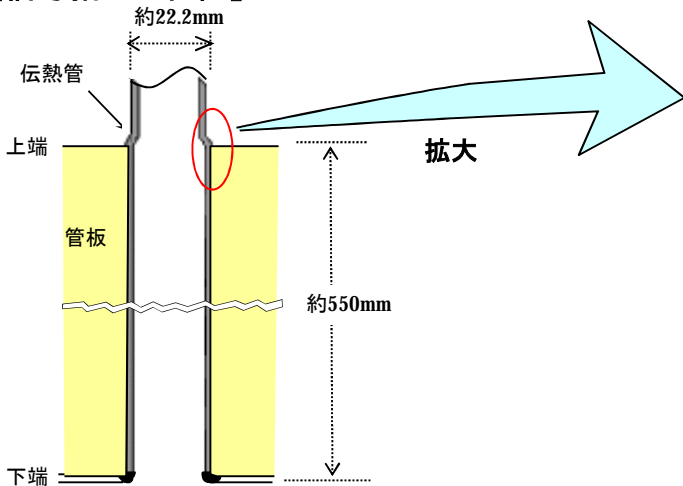
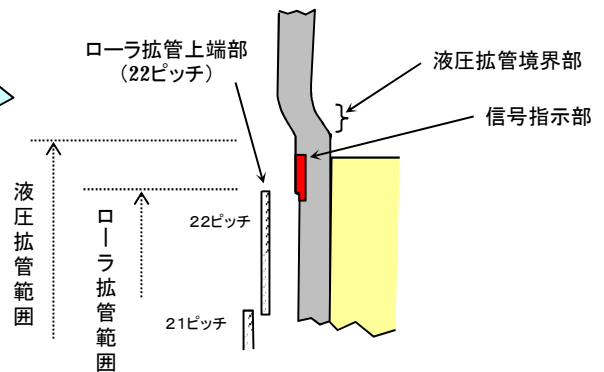
【信号指示の位置】

今回の有意な信号指示も、高温側管板部のローラ拡管上端部付近において、伝熱管の軸方向に沿った内面きずを示しており、過去の事例と特徴が類似していることを確認しました。また、1次冷却材の主要パラメータである温度、圧力、水質について調査を行い、これまでの運転実績の中で、過大な応力を発生させる温度、圧力の変化はなく、水質も基準値の範囲内で安定していたことを確認しました。

信号指示位置は22ピッチローラ拡管
上端部であった

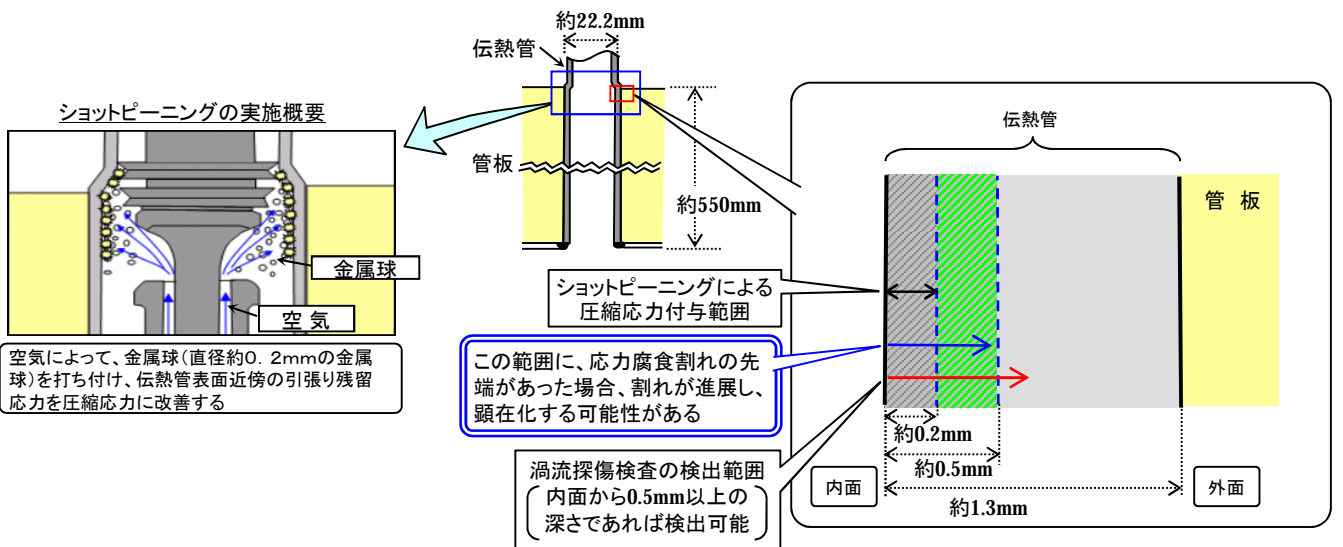
【ショットピーニングの効果と渦流探傷検査(ECT)の検出範囲】

なお、高浜発電所3号機では、2001年の第13回定期検査において、SG伝熱管の高温側管板拡管部内面にショットピーニング^{※9}を施工し、伝熱管内表面の引張り残留応力を改善しています。しかしながら、この施工では、伝熱管内表面近傍（深さ約0.2mmまで）の引張り残留応力は改善されますが、これより深い部分では効果が小さいことが知られています。

このため、ショットピーニング施工時に、ECTの検出限界未満（深さ約0.5mm未満）の微小なきずが既に発生していた場合、時間の経過とともにきずが進展する可能性があるかと推定しており、高経年化技術評価でも当該箇所での応力腐食割れの検出が否定できないとしています。今回の損傷についても、このような応力腐食割れが進展し、検出されたものと推定しています。

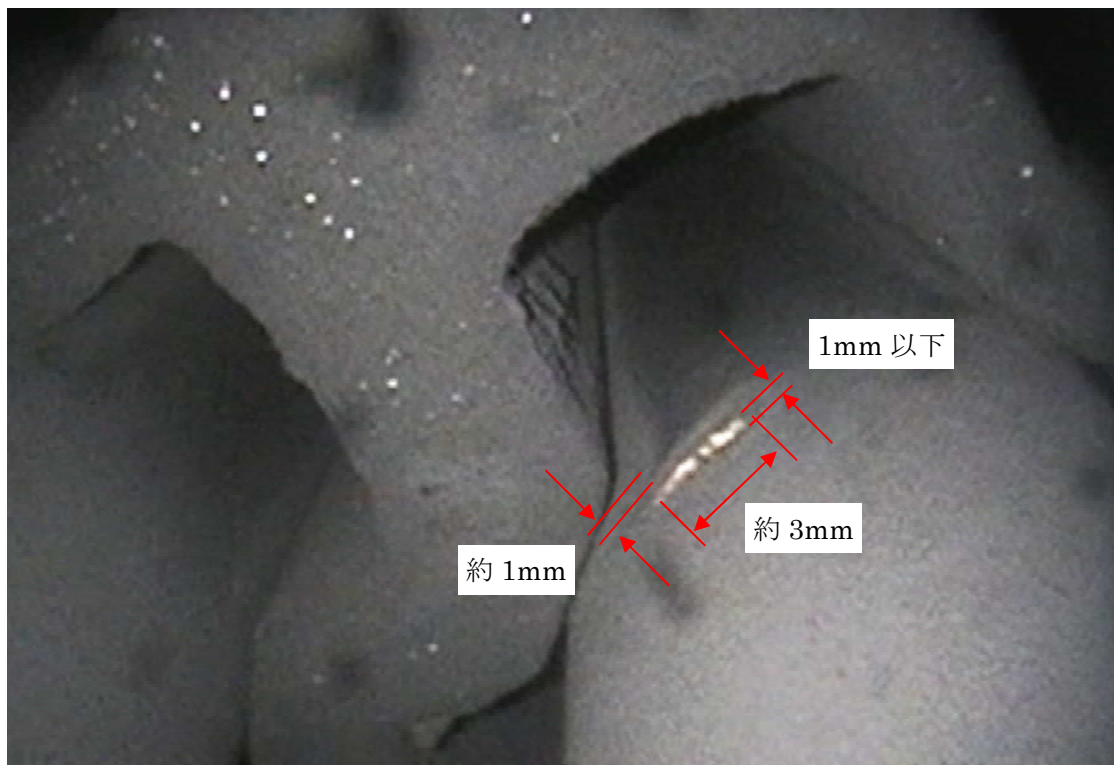
高浜 3 号機 A-S/G 第四管支持板下面 X9-Y22

(減肉率 : 約 5.7%)

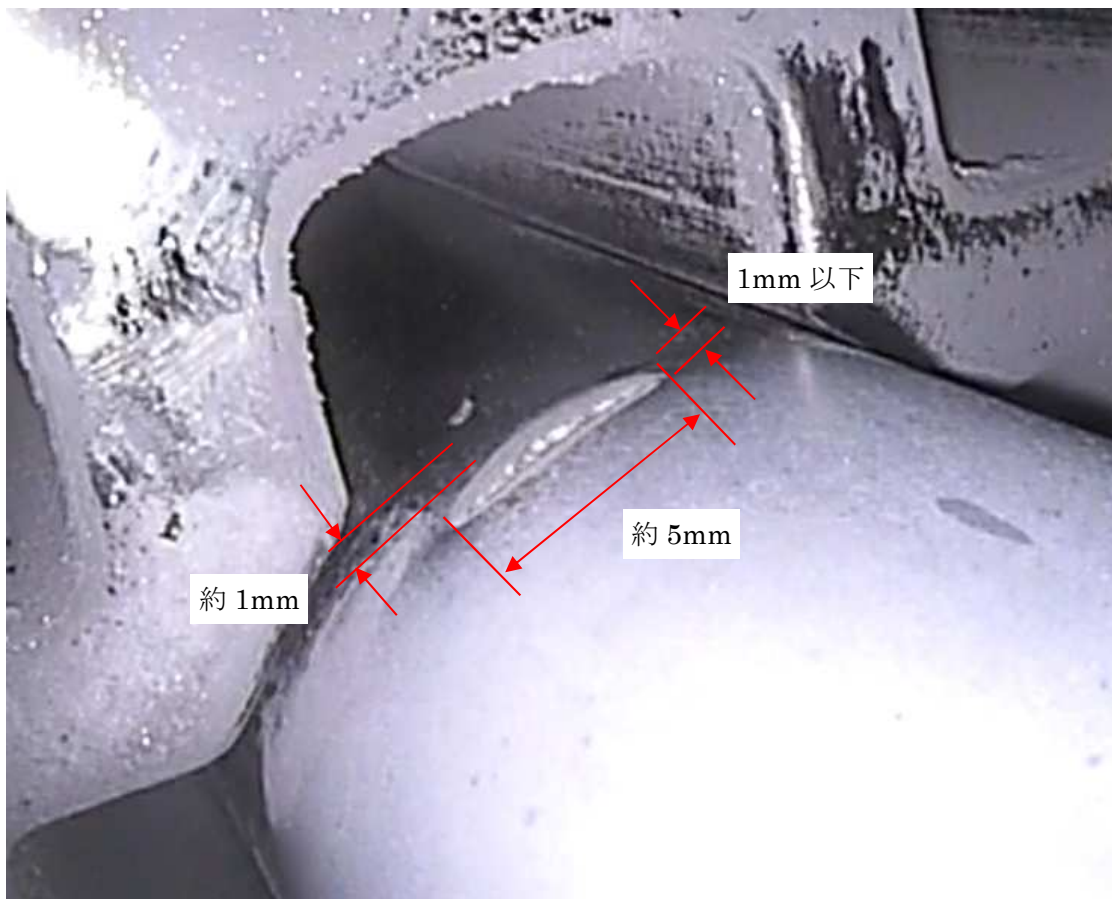
高浜 3 号機 A-S/G 第三管支持板下面 X51-Y8

(減肉率：判定基準未滿)

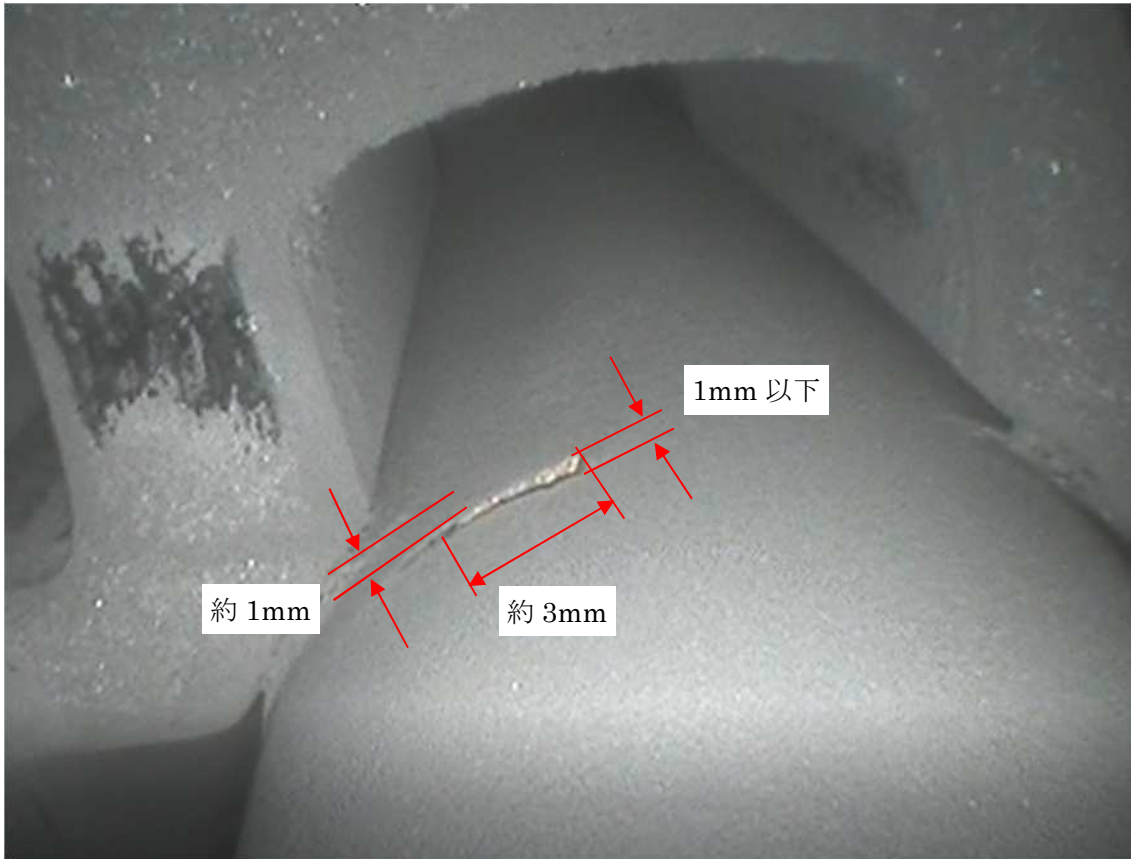
高浜 3 号機 B-S/G 第二管支持板下面 X35-Y32

(減肉率：約 4.1%)

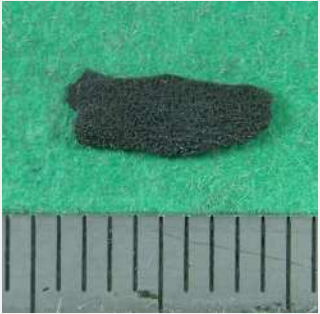
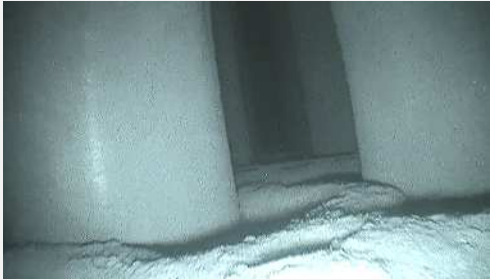
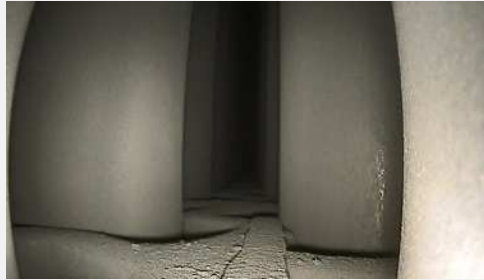
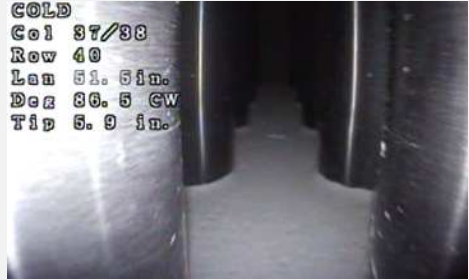
<p>A 器内</p>

A、B、C-SGの管板、第1管支持板および第2管支持板上面から取り出したスケールの化学成分分析を実施した結果、主成分はマグネタイトであり、SG器内で発生するスラッジと同成分であることを確認しました。

スケール30個を対象に断面観察を行った結果、稠密層（密度の高い酸化鉄の層）が主体のスケールを13個確認しました。また、比較的大きなスケール10個を対象に摩耗試験を行い、伝熱管とスケールの摩耗体積比を調査した結果、伝熱管の減肉量がスケール摩滅量よりも大きくなるスケールを1個確認しました。
