# 1号機 PCV内部調査の状況について

2022年5月27日

技術研究組合 国際廃炉研究開発機構  
東京電力ホールディングス株式会社

# 1. PCV内部調査の概要

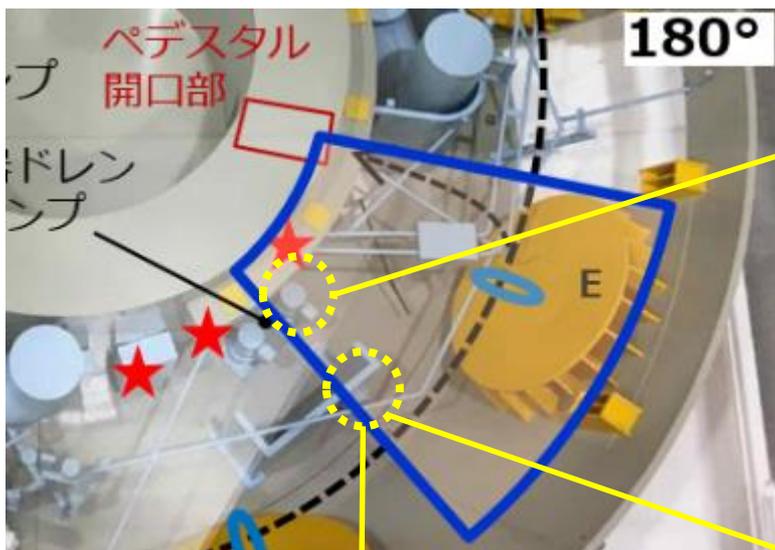
RCW配管・弁

堆積物上層

写真1.機器ドレンサンプポンプ付近の状況

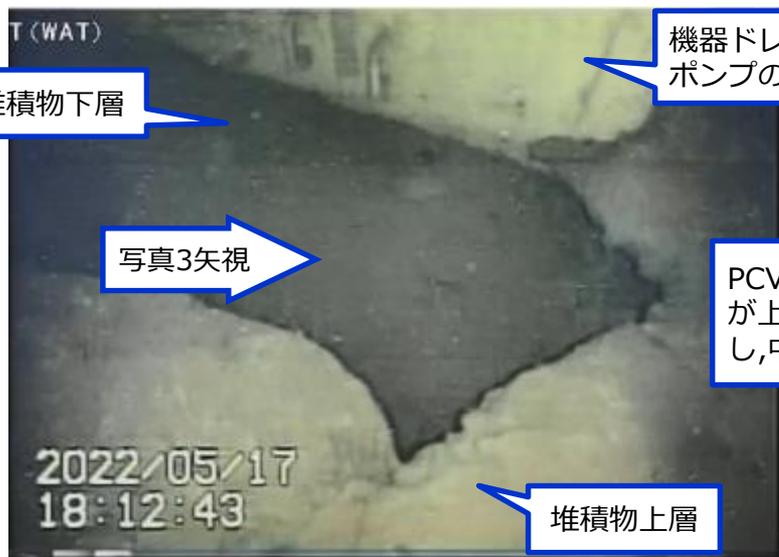
機器ドレンサンプポンプの遮へい材

PCV底部の堆積物が上下の層を形成し,中が空洞状

写真2.PCV底部の堆積物の状況

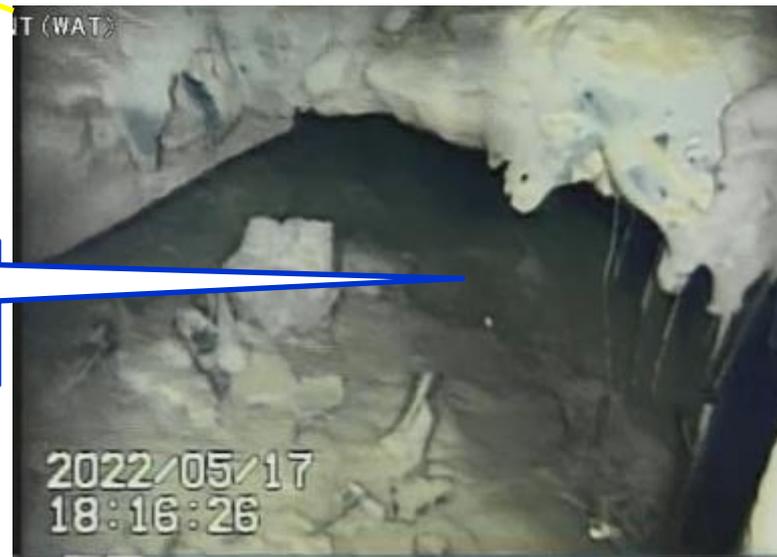
写真3.PCV底部の堆積物の状況(空洞内部)

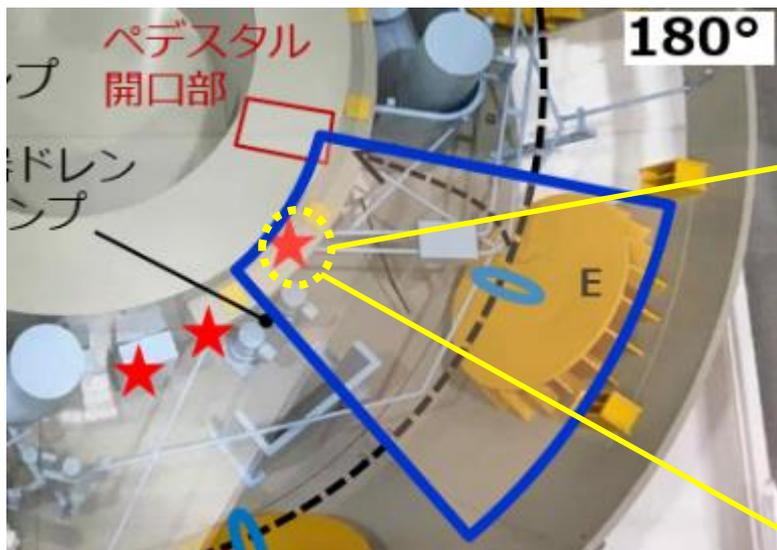
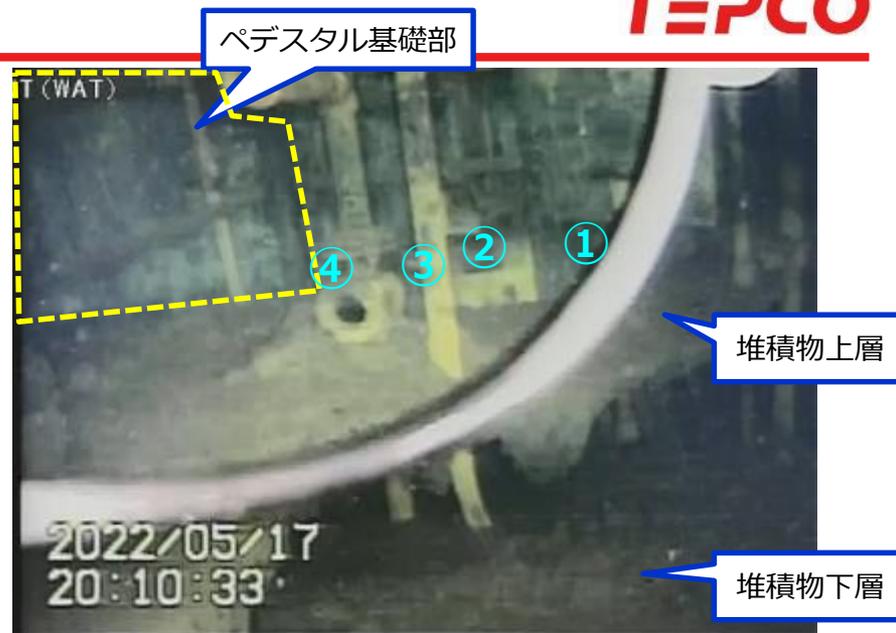
写真1.ペDESTアル基礎部(上部)の状況

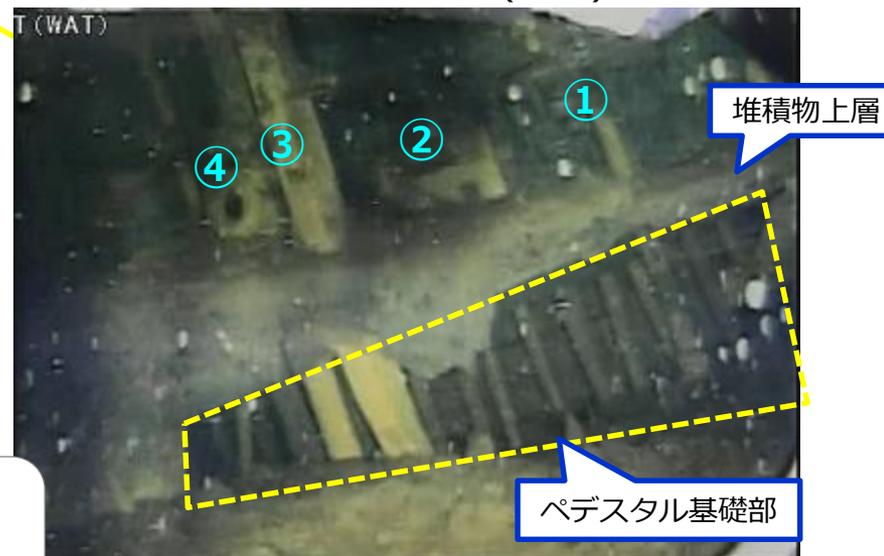
写真2.ペDESTアル基礎部(下部)の状況

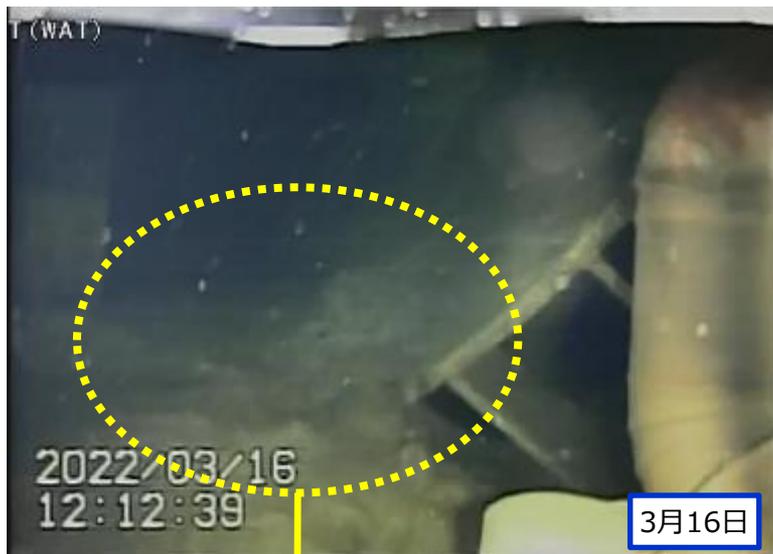
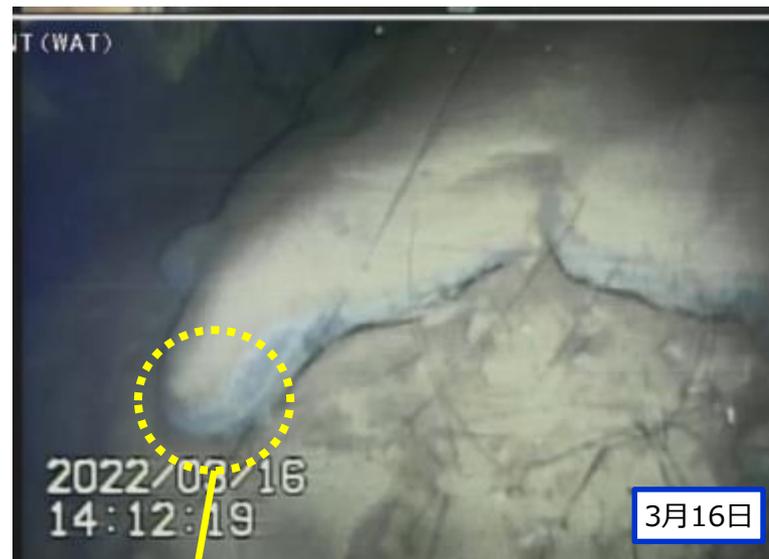
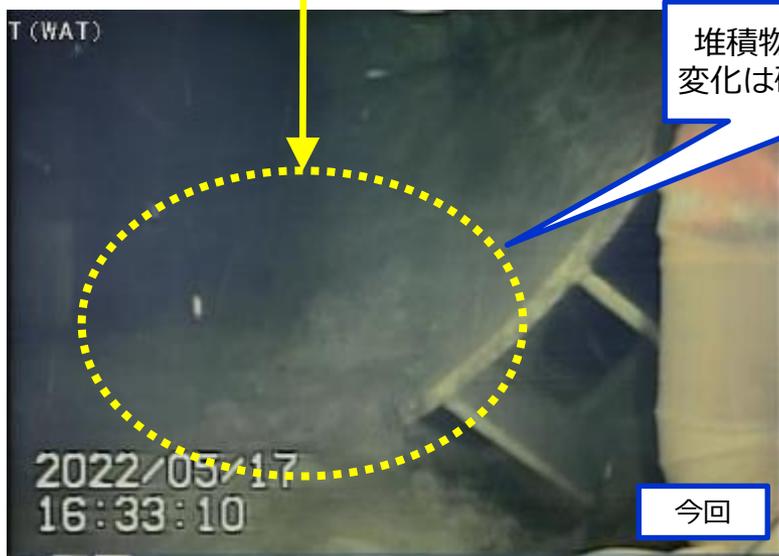
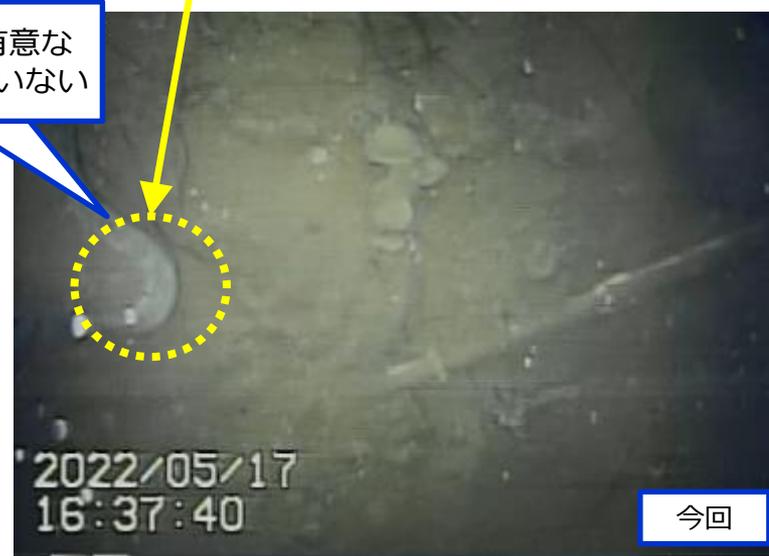
堆積物の状況に有意な  
変化は確認されていない

写真1.ジェットデフレクター(F)俯瞰

写真2.ジェットデフレクター(F)付近の状況

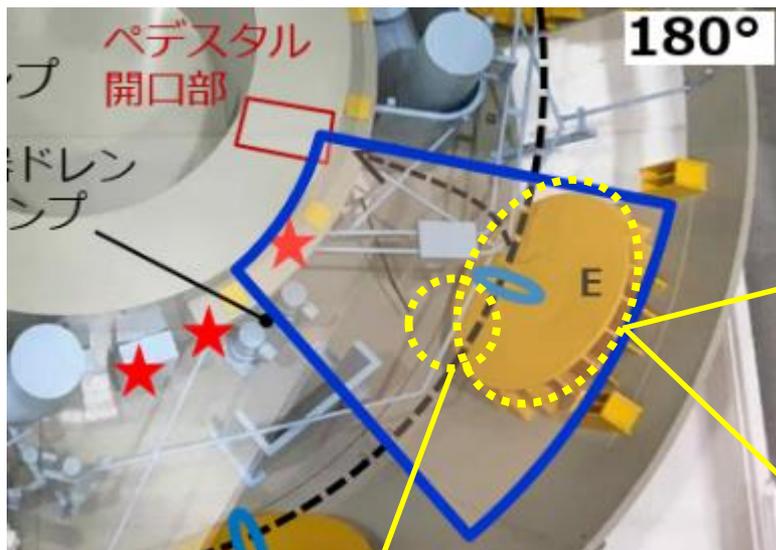
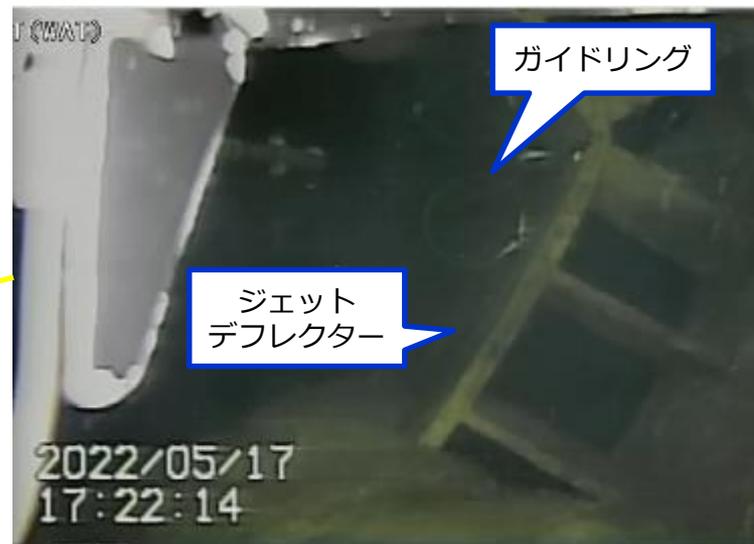
写真1.ジェットデフレクター(E)俯瞰

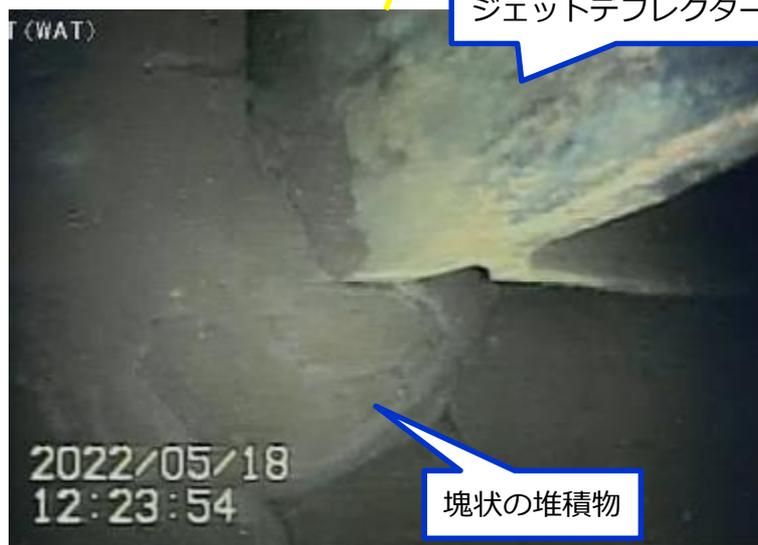
写真2.ジェットデフレクター(E)表側下部の状況

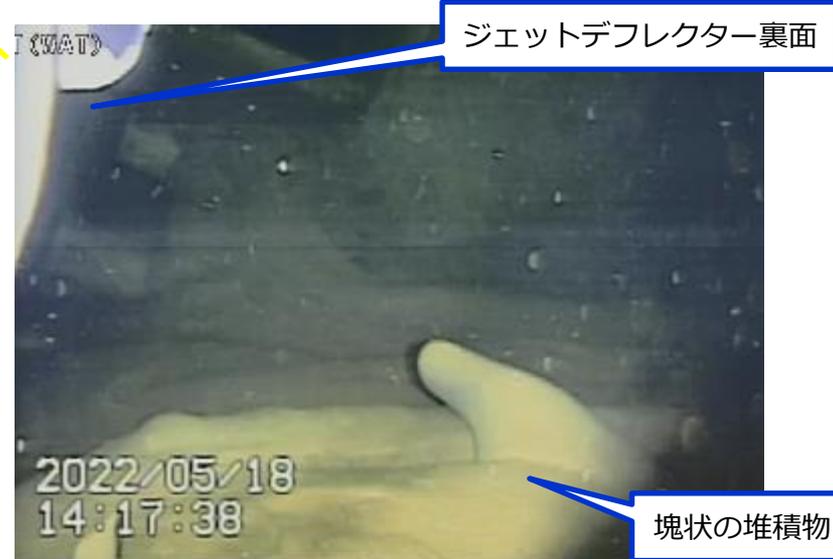
写真3.ジェットデフレクター(E)裏側の状況

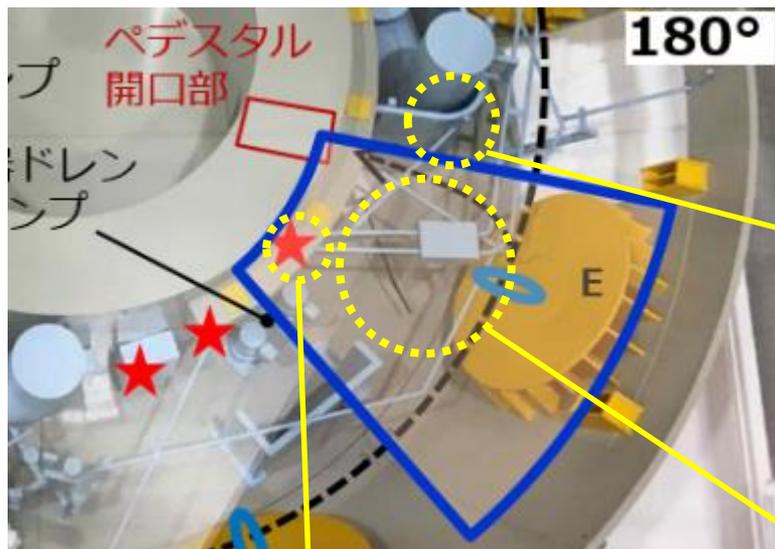
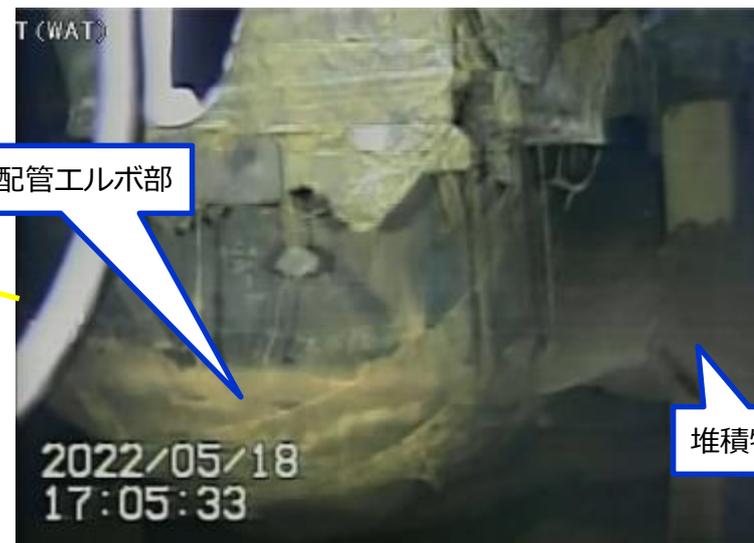
写真1.PLR(A)配管の状況

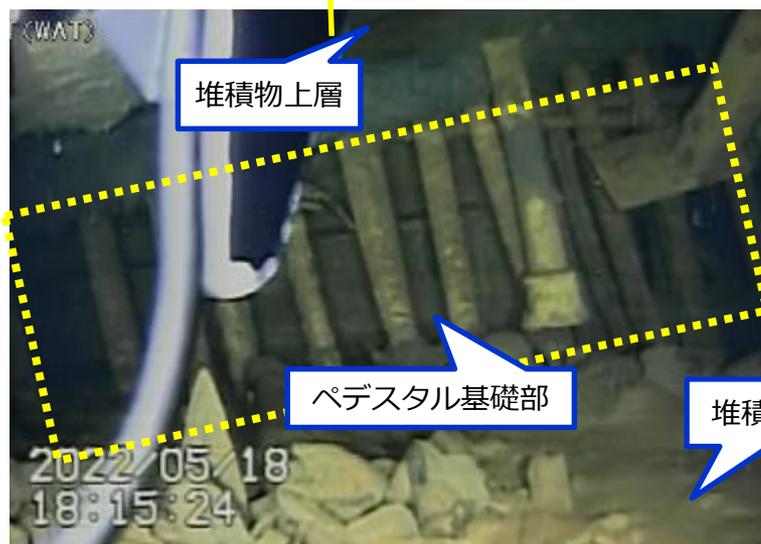
写真2.ペDESTAL基礎部付近の状況

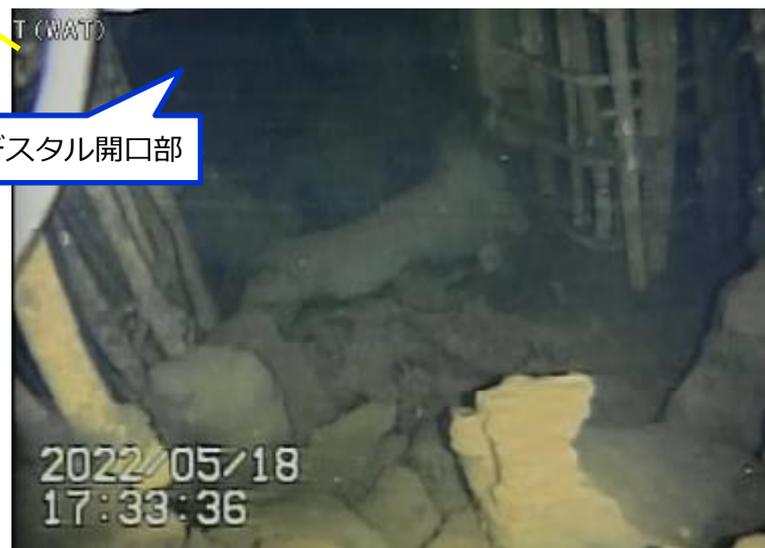
写真3.ペDESTAL開口部前の堆積物の状況

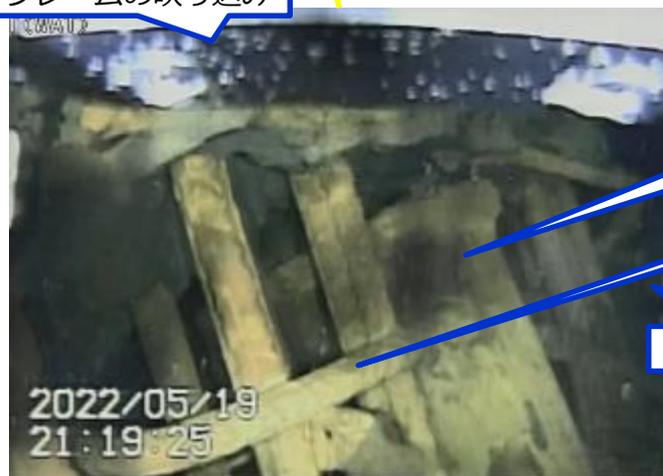
- ✓ これまで確認されていた鉄筋らしきものについて、近接し確認した映像を、建設当時の写真と比較した結果、ペDESTALの鉄筋であることが確認されました。また、インナースカート※も確認されました。
- ✓ 1号機の原子炉圧力容器及び原子炉格納容器の耐震性については、事故後（2016年度）の評価において、ペDESTALが一部欠損していたとしても、支持機能を大きく損なわないことの確認を行っております。
- ✓ 今回確認された調査結果も踏まえ、今後さらに詳細なデータを取得し、改めて評価を行います。

写真1.ペDESTAL開口部(左側基礎部)の状況

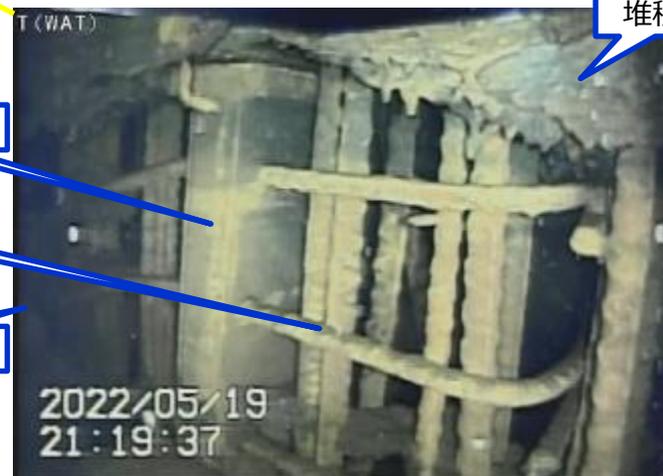
写真2.ペDESTAL開口部(右側基礎部)の状況

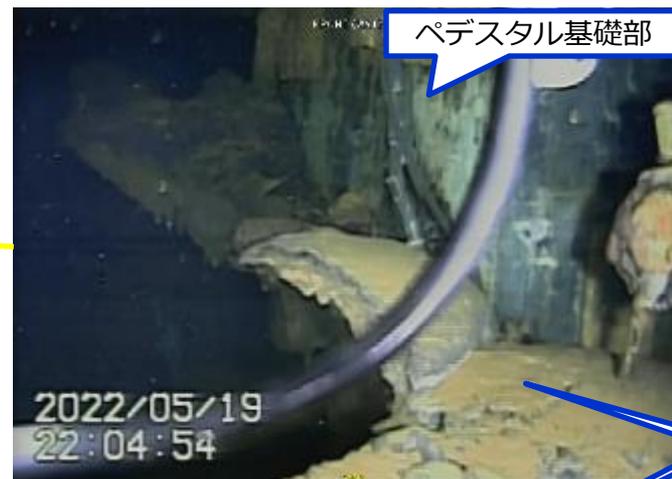
- ✓ 堆積物より下部においては、ペDESTALの鉄筋が確認されました。
- ✓ 堆積物より上部では、ペDESTAL基礎部が残った状態であることが確認されました。

写真1.ペDESTAL開口部(右側基礎部)の堆積物より上部の状況

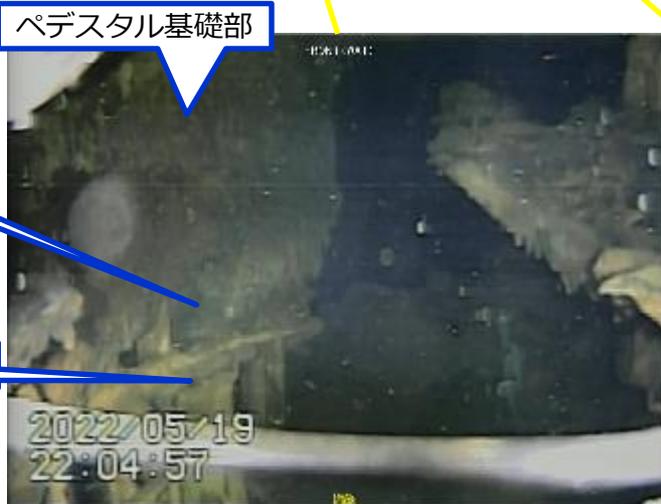
写真2.ペDESTAL開口部(左側基礎部)の堆積物を堺にした上下部の状況

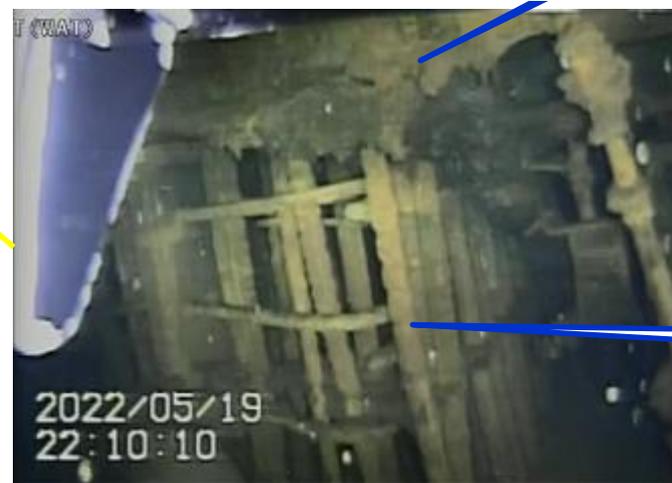
写真3.ペDESTAL開口部(右側基礎部)の堆積物より下部の状況

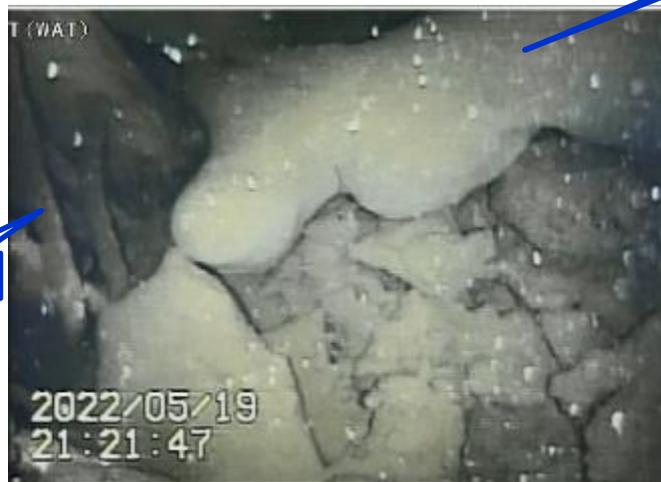
✓ 塊状の堆積物が複数確認されました。

写真2.ペDESTル開口部(内部手前)の状況

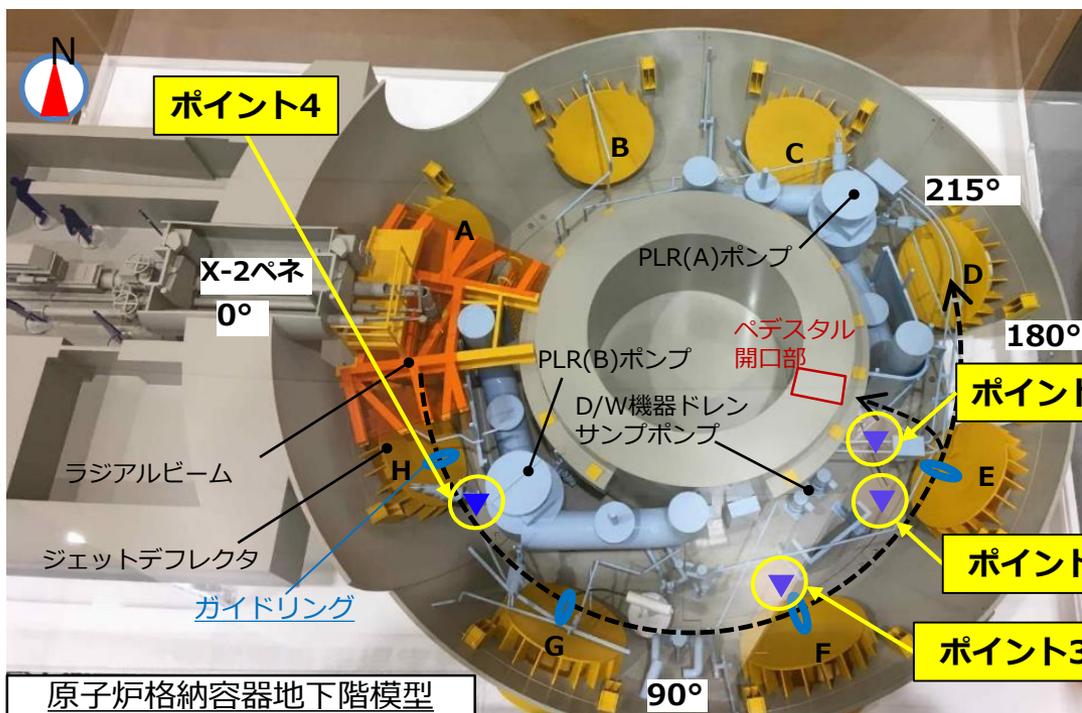
- 今回測定したポイント全てにおいて熱中性子束を確認
- ペDESTAL開口部付近で熱中性子束が多く確認されていることから、燃料デブリ由来と推定
- 引き続き、後続号機であるROV-C（堆積物厚さ測定）において堆積物の高さや厚さを確認した上で、ROV-D（燃料デブリ検知）において、堆積物への燃料デブリ含有状況を調査する予定

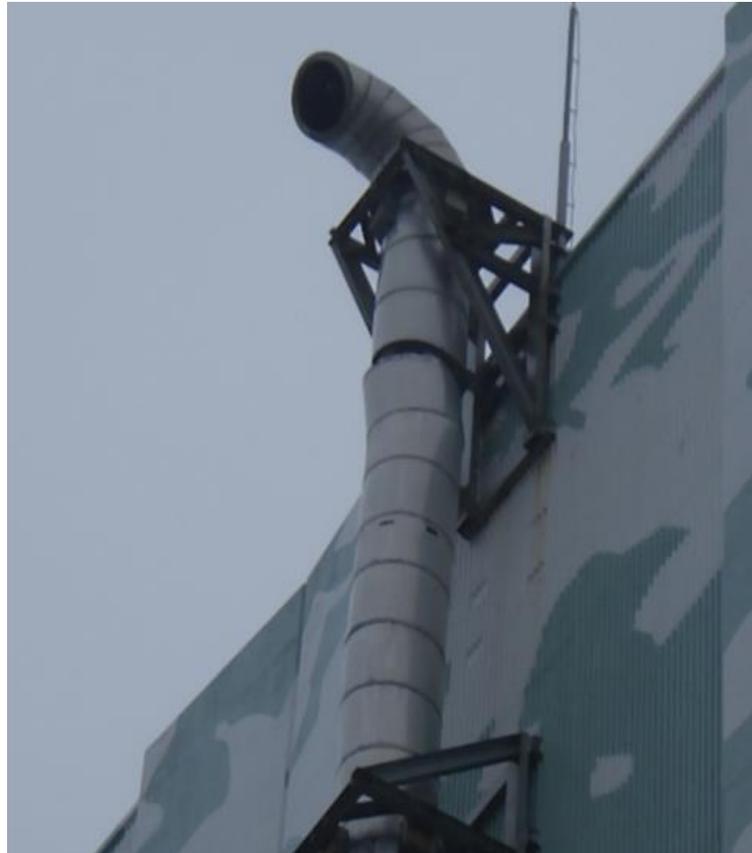
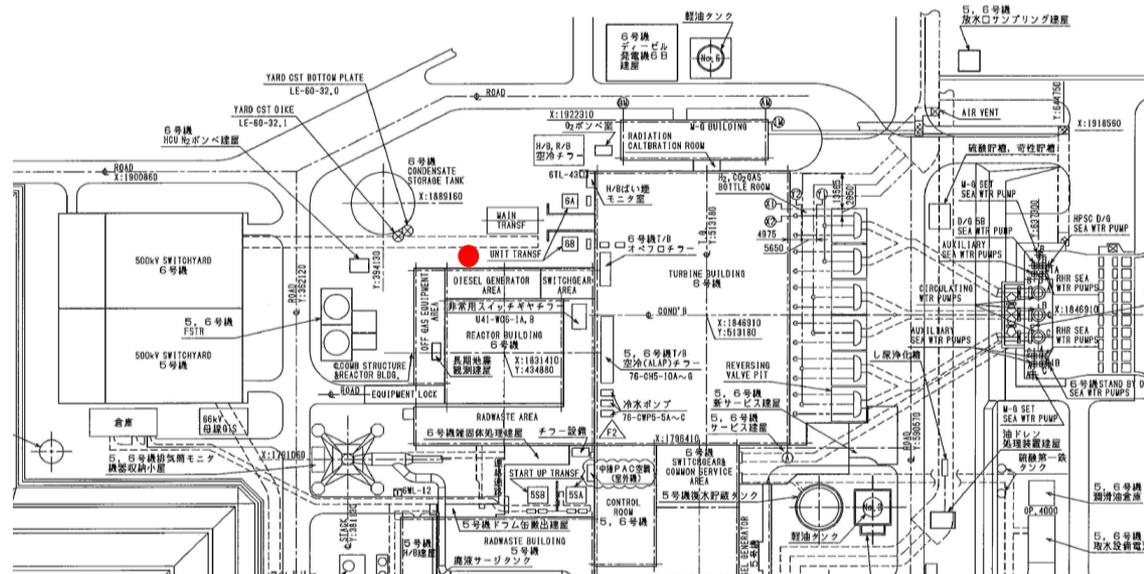
## ○6号機HPCS DG排気管の状態 (腐食劣化により、機器が落下する可能性有り)

6号機 HPCS D/G 排気管は設備損傷による人身災害発生を防止するため2022年度中に恒久的対策を実施しなければならないことから排気管の除却を行う。

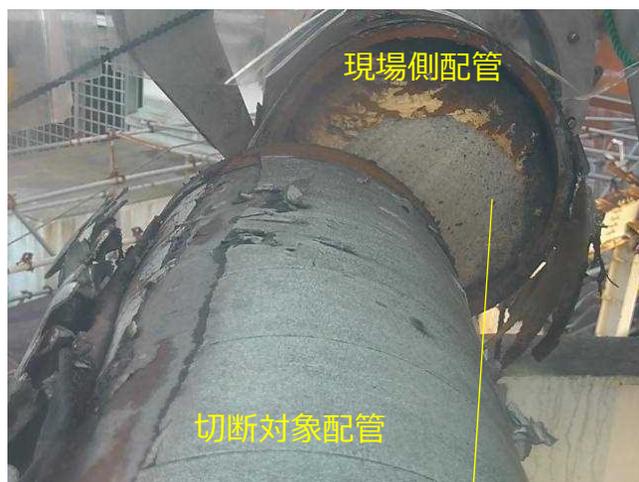
上流側（2号機側）

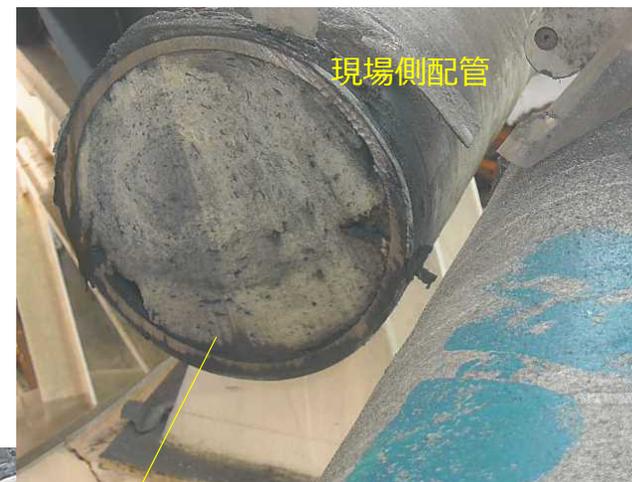
下流側（排気筒側）

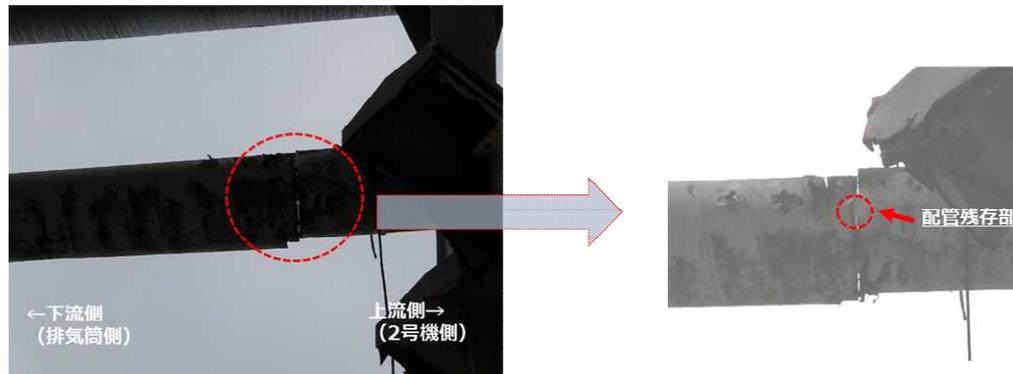
- 4月19日、現場調査の一環として、SGTS配管の状況を確認することを目的に、当該配管の写真撮影を行った。その後、撮影した写真の確認を行っていたところ、3月27日の作業において刃が噛み込み、切断作業を中断した配管部分に歪みを確認した。
- 4月20日、SGTS配管の歪み拡大防止の観点から、SGTS配管をワイヤーで主排気ダクトに固定する処置を講じた。
- なお、周辺ダストモニタやモニタリングポストの指示値に有意な変動がないことを確認しており、環境への影響がないことを確認した。
- 緊急対応として作業を実施した。

- ① クレーンでワイヤーロープを吊り上げSGTS配管上部から垂らす。
- ② 下でワイヤーロープの端部を繋ぎ込む。
- ③ クレーンにて引き上げ主排気ダクト上部を通し再度下へ垂らす。
- ④ 下でSGTS配管の主排気ダクトを支える土台へ固定を行う。

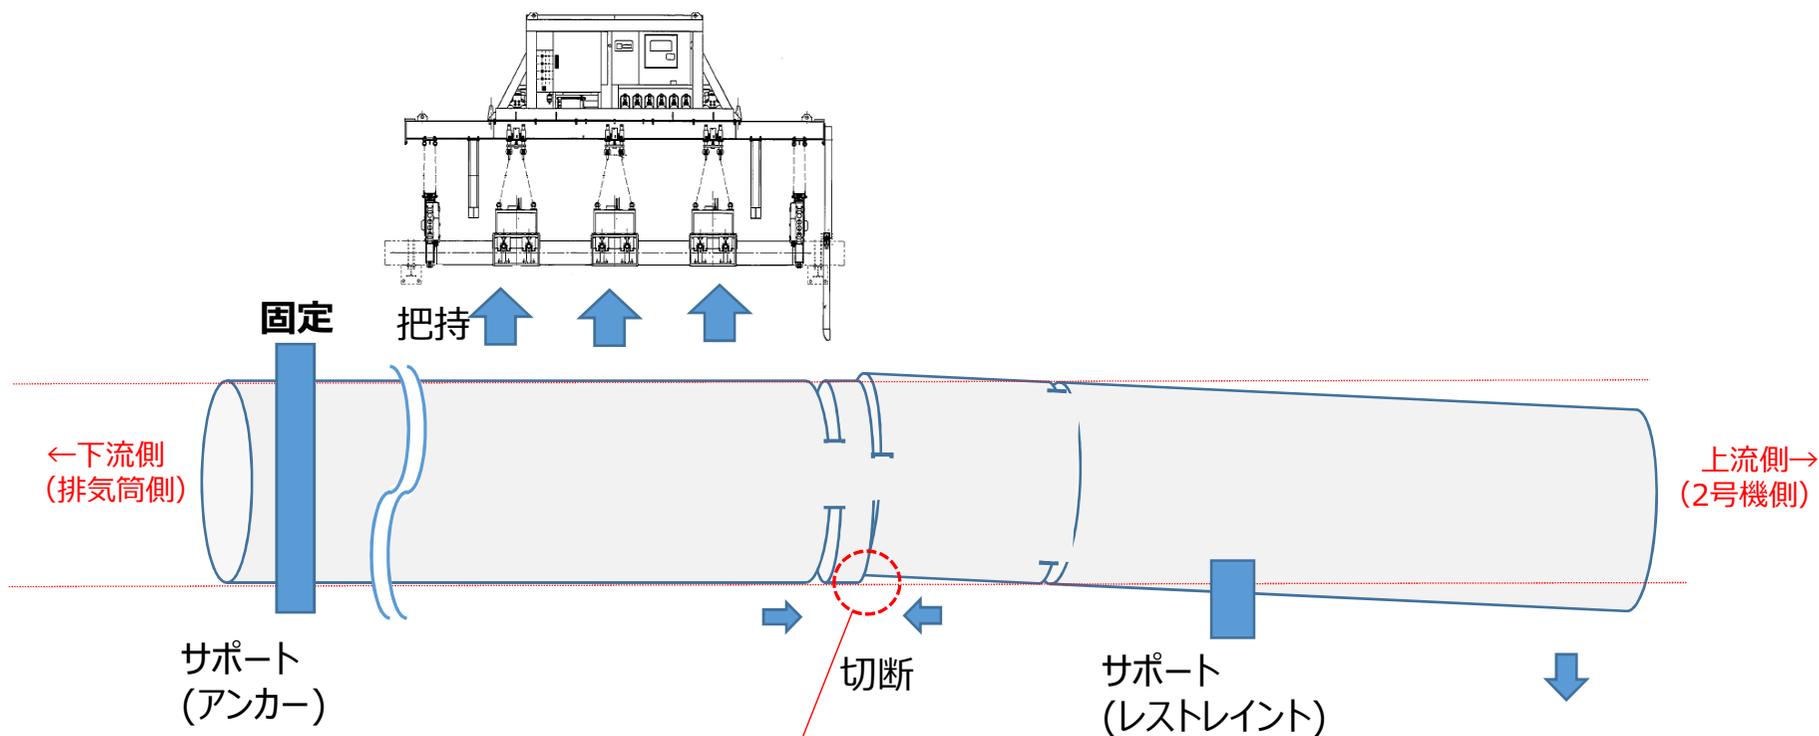
- 切断時に、切断対象配管の上流側（2号機側）の配管が自重により沈み込むことで、切断面に圧縮力が加わり、ワイヤソーの噛み込みが発生した可能性が高いと推定。

切断残存部に掛かる圧縮荷重は、約1.1～1.4 t と推定している。
