1号機 PCV内部調査の状況について

2022年5月31日

技術研究組合 国際廃炉研究開発機構
東京電力ホールディングス株式会社

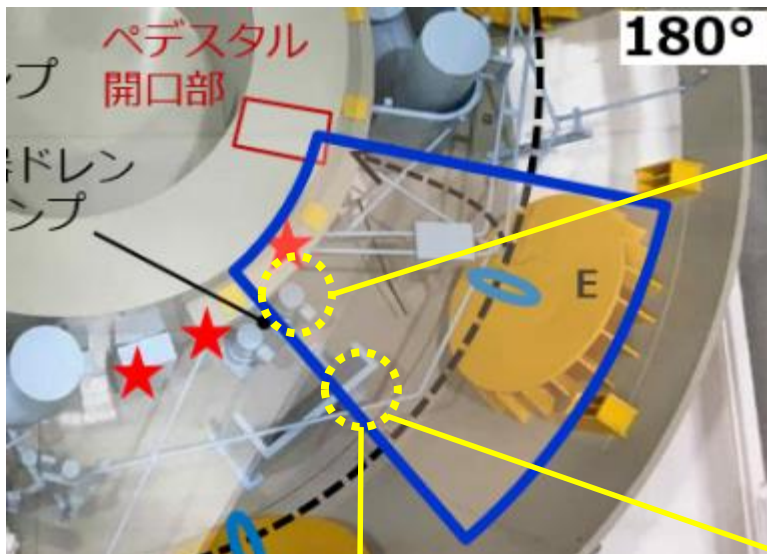
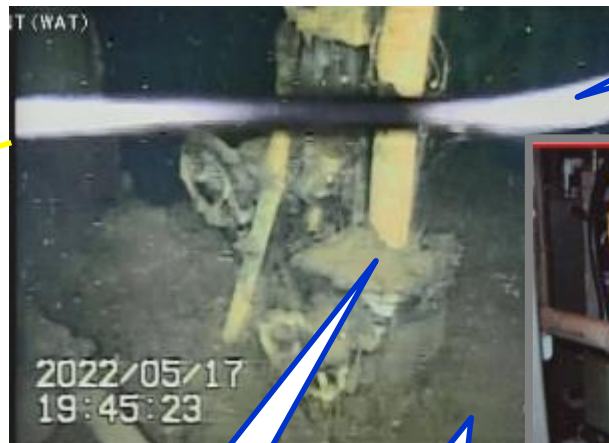
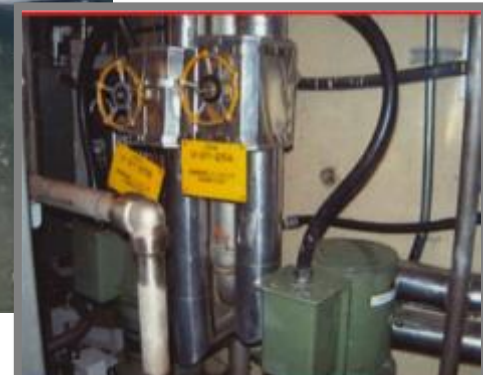
写真1.機器ドレンサンプポンプ付近の状況

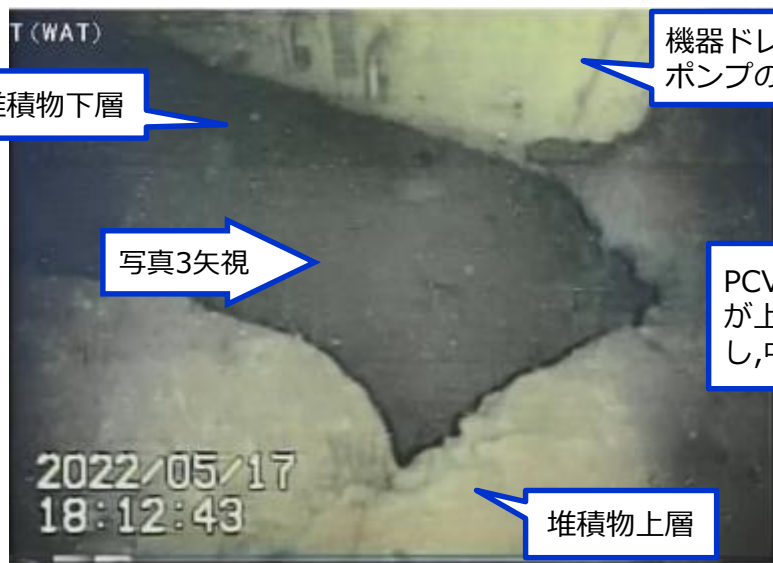
写真2.PCV底部の堆積物の状況

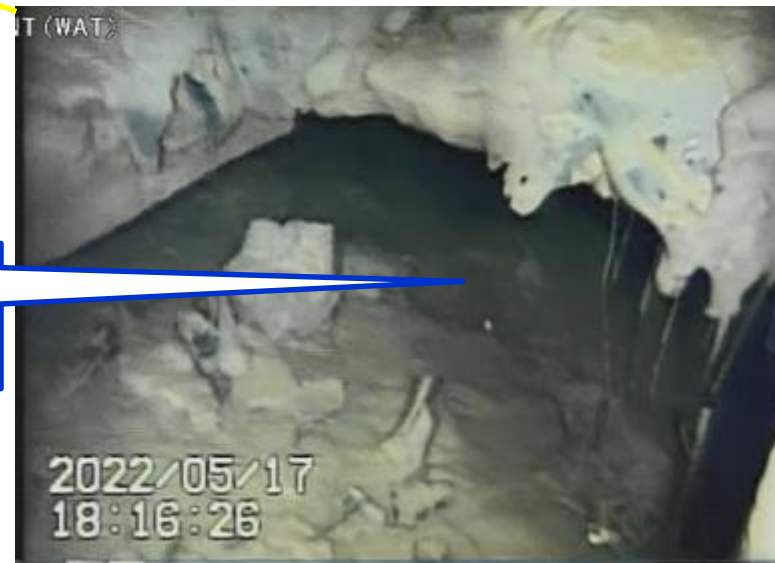
写真3.PCV底部の堆積物の状況(空洞内部)

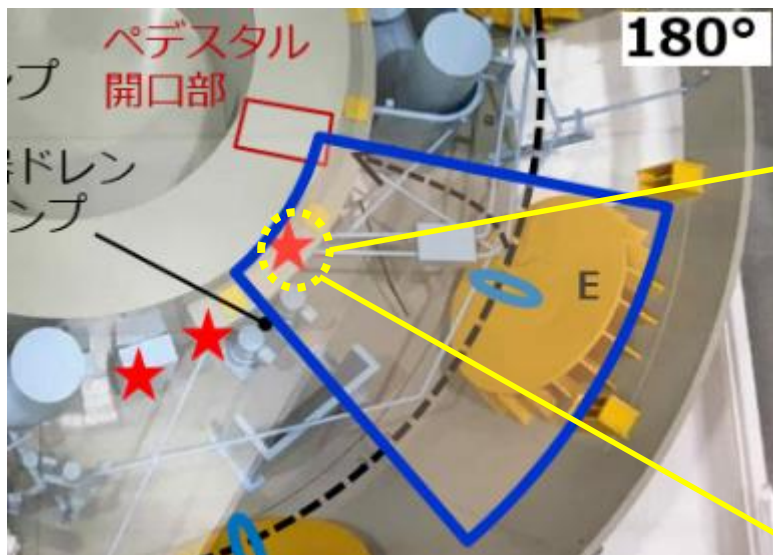
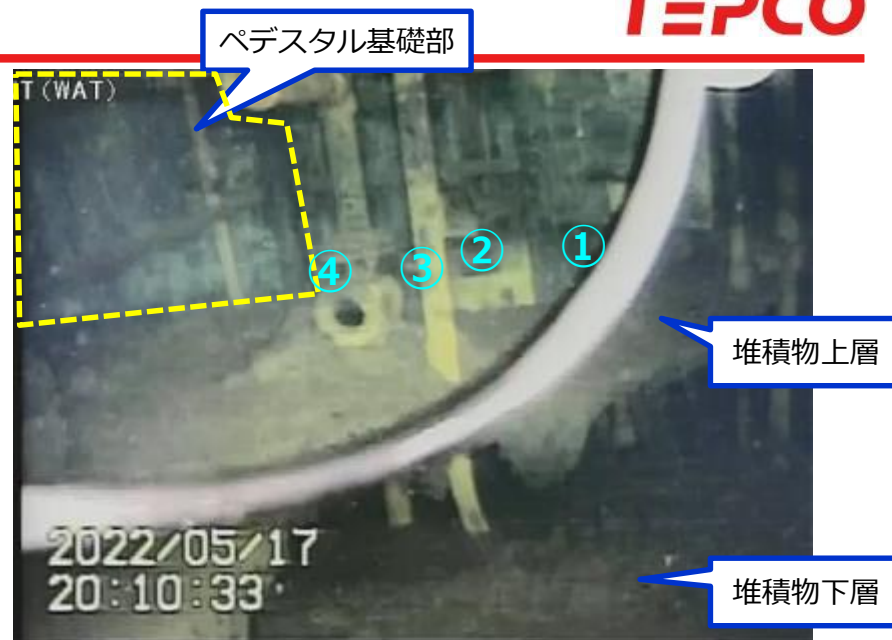
写真1.ペDESTアル基礎部(上部)の状況

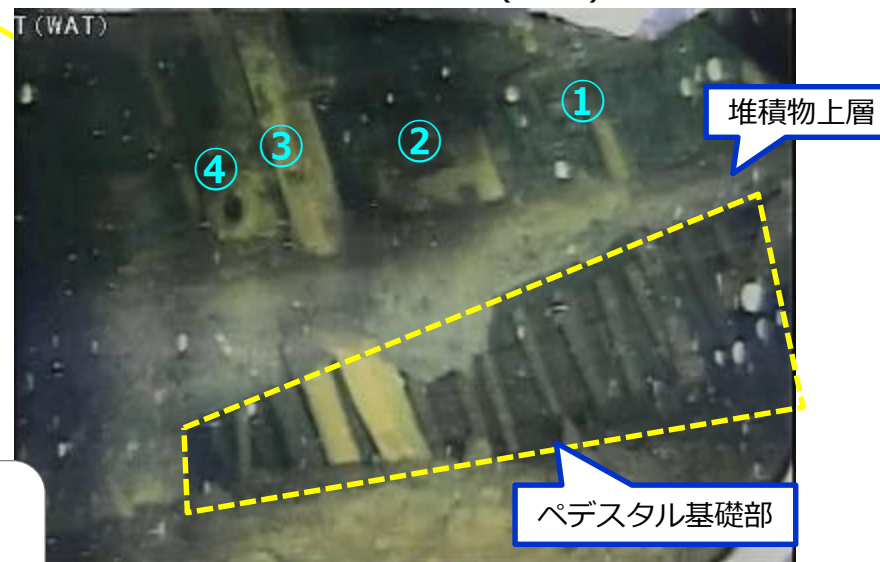
写真2.ペDESTアル基礎部(下部)の状況

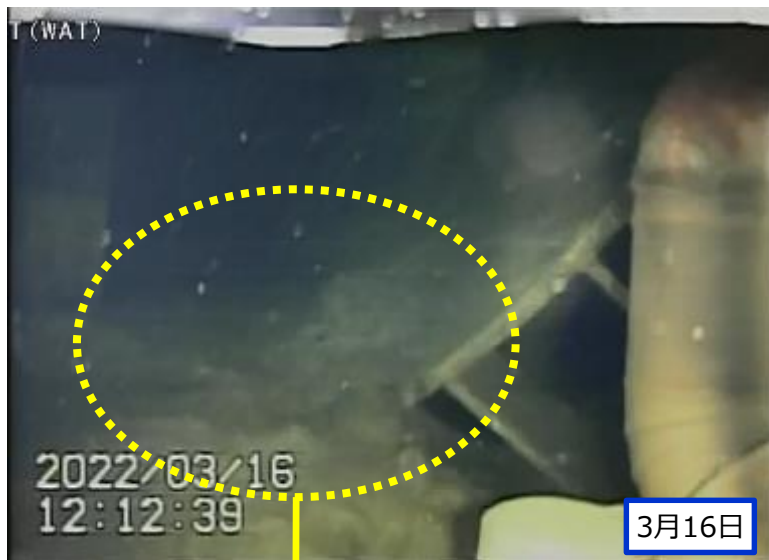
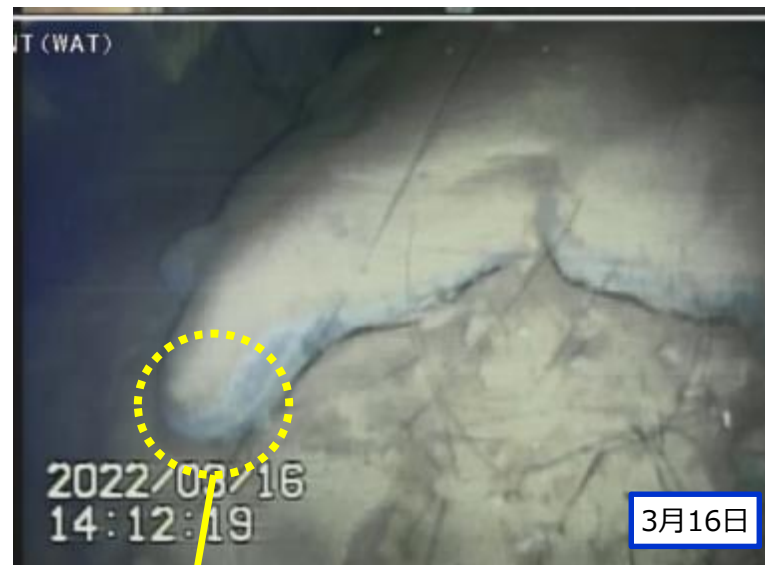
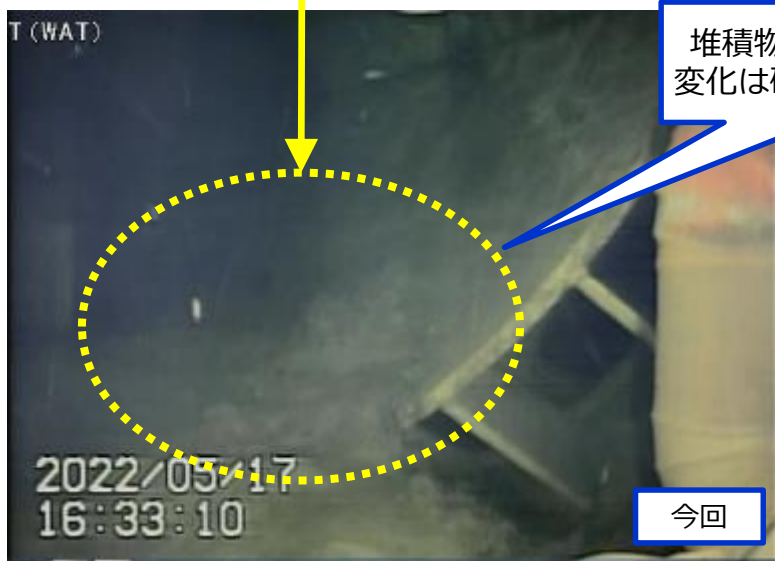
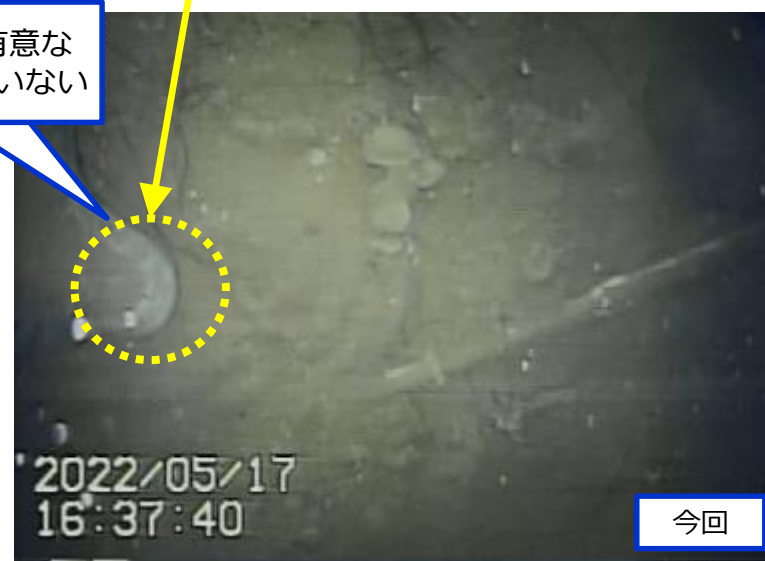
堆積物の状況に有意な
変化は確認されていない

写真1.ジェットデフレクター(F)俯瞰

写真2.ジェットデフレクター(F)付近の状況

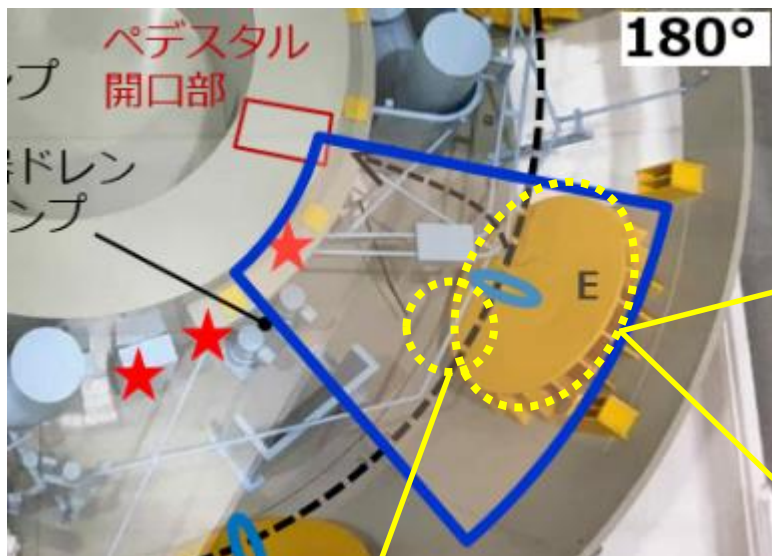
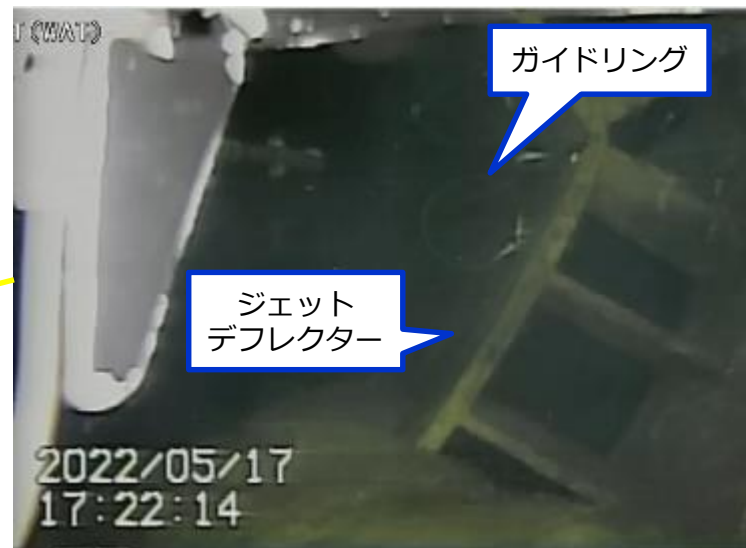
写真1.ジェットデフレクター(E)俯瞰

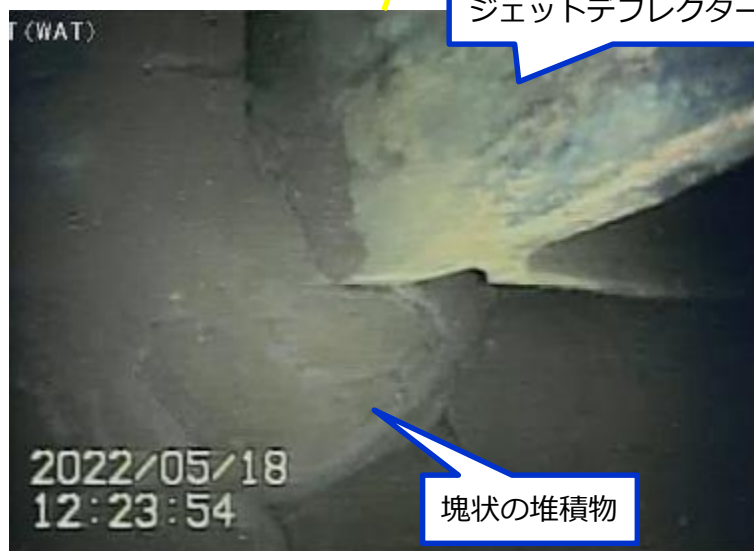
写真2.ジェットデフレクター(E)表側下部の状況

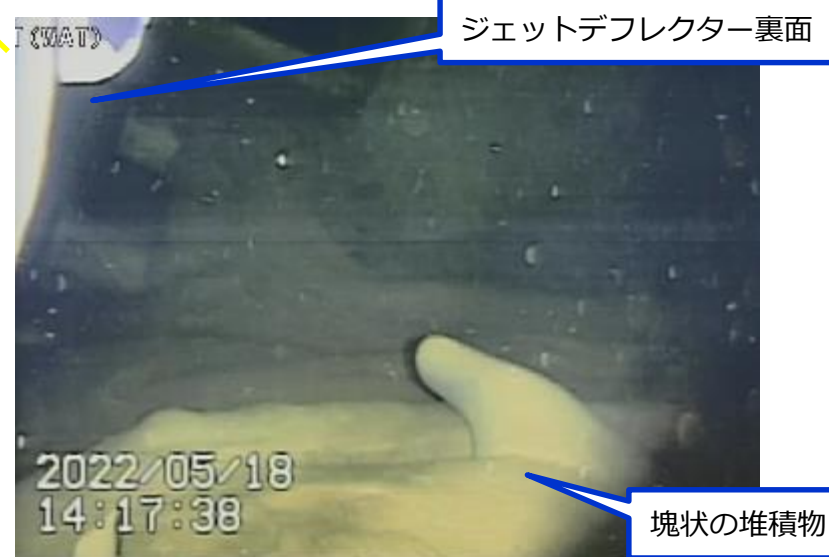
写真3.ジェットデフレクター(E)裏側の状況

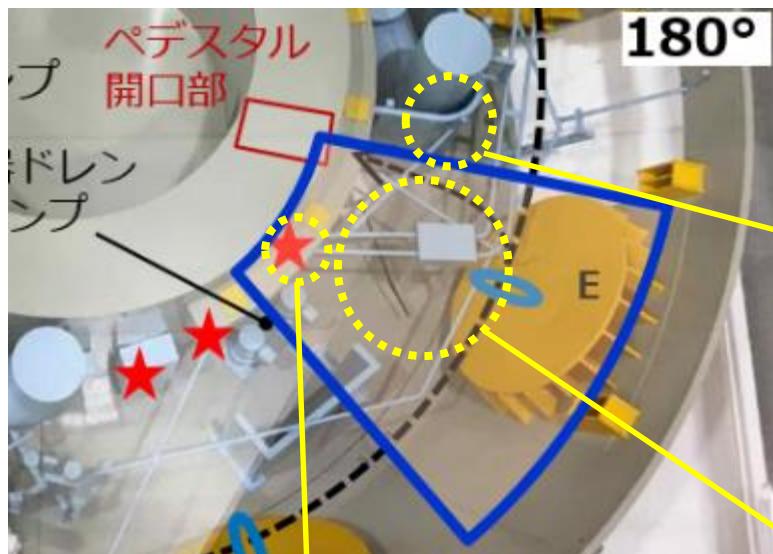
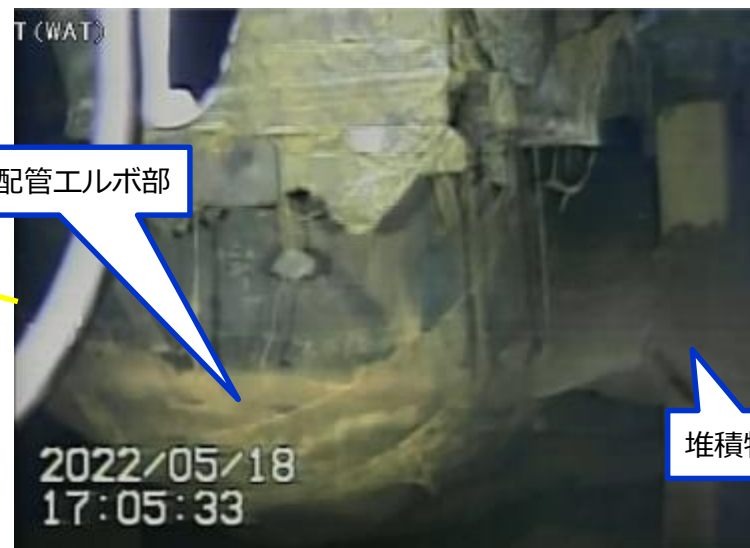
写真1.PLR(A)配管の状況

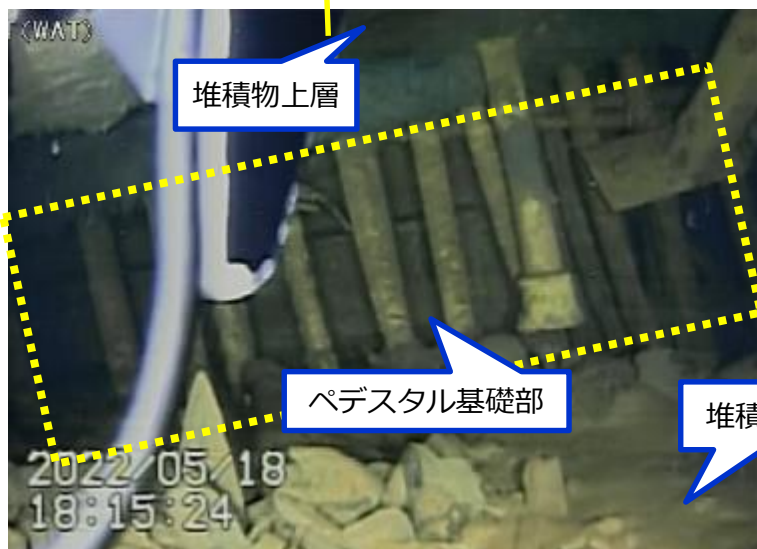
写真2.ペDESTAL基礎部付近の状況

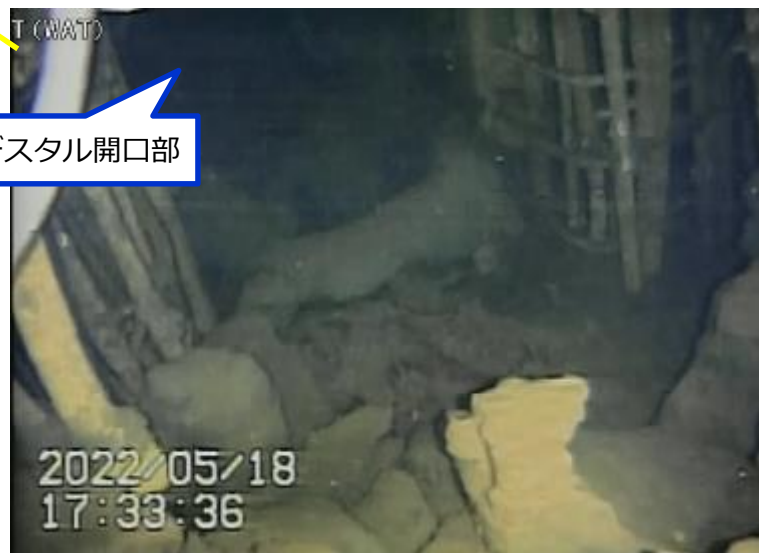
写真3.ペDESTAL開口部前の堆積物の状況

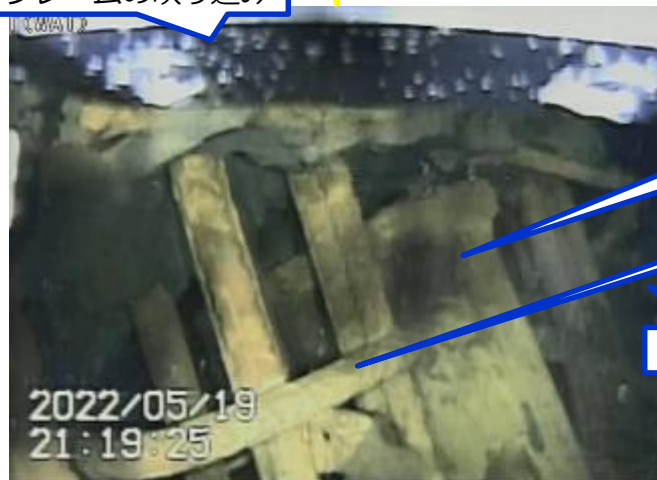
- ✓ これまで確認されていた鉄筋らしきものについて、近接し確認した映像を、建設当時の写真と比較した結果、ペDESTALの鉄筋であることが確認されました。また、インナースカート※も確認されました。
- ✓ 1号機の原子炉圧力容器及び原子炉格納容器の耐震性については、事故後（2016年度）の評価において、ペDESTALが一部欠損していたとしても、支持機能を大きく損なわないことの確認を行っております。
- ✓ 今回確認された調査結果も踏まえ、今後さらに詳細なデータを取得し、改めて評価を行います。

写真1.ペDESTAL開口部(左側基礎部)の状況

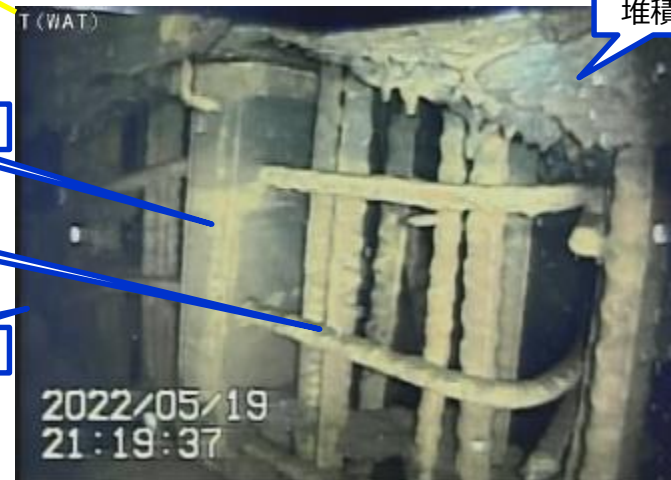
インナースカート

鉄筋

写真2.ペDESTAL開口部(右側基礎部)の状況

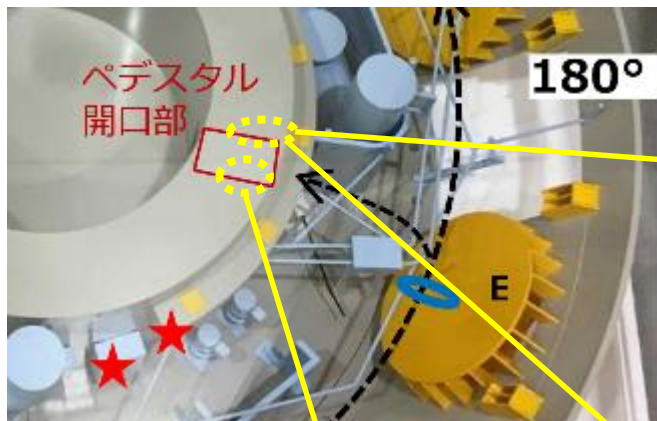
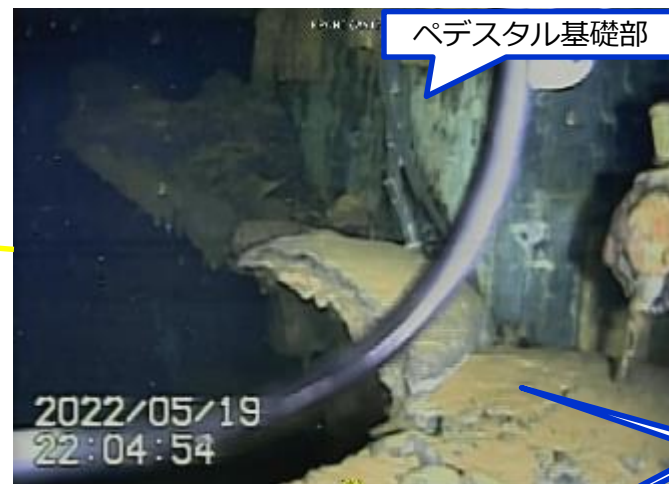
- ✓ 堆積物より下部においては、ペDESTALの鉄筋が確認されました。
- ✓ 堆積物より上部では、ペDESTAL基礎部が残った状態であることが確認されました。

写真1.ペDESTAL開口部(右側基礎部)の堆積物より上部の状況

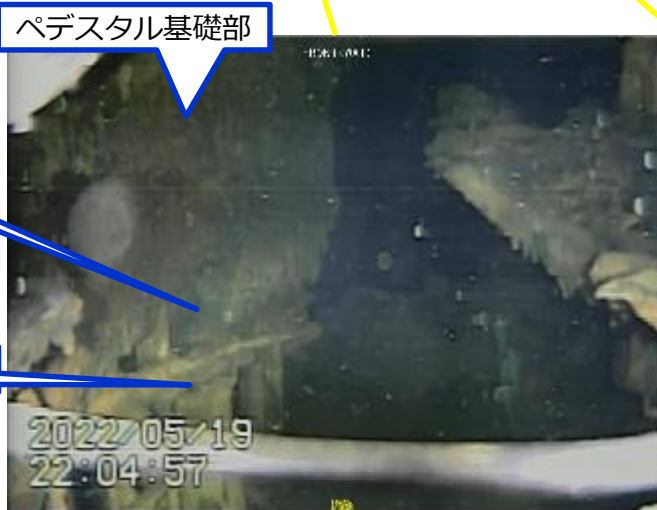
写真2.ペDESTAL開口部(左側基礎部)の堆積物を堺にした上下部の状況

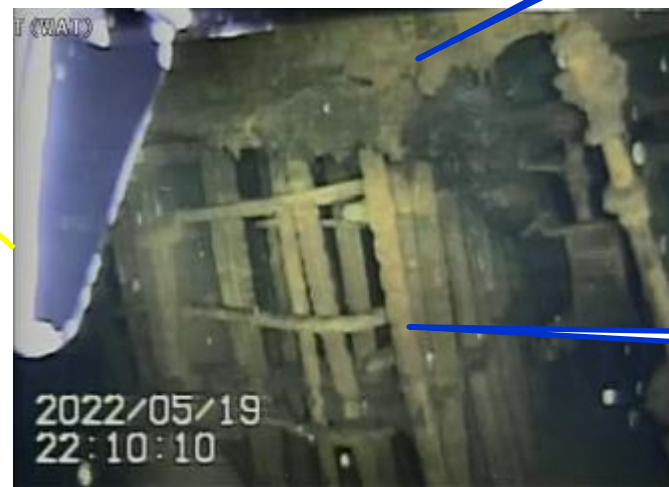
写真3.ペDESTAL開口部(右側基礎部)の堆積物より下部の状況

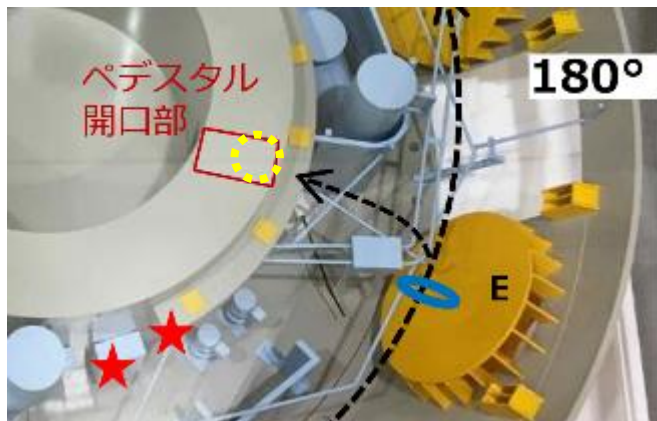
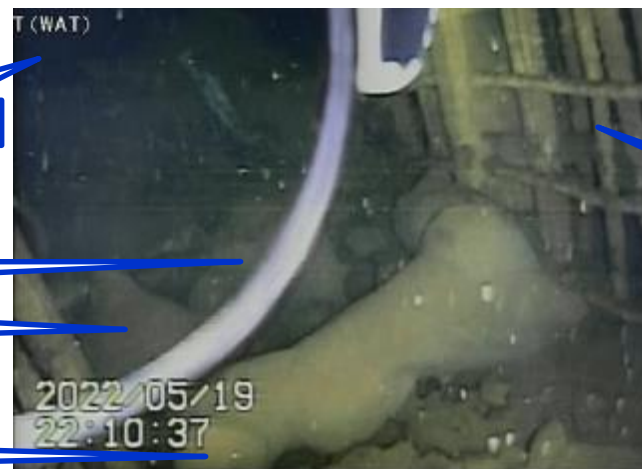
✓ 塊状の堆積物が複数確認されました。

塊状の堆積物③

塊状の堆積物②

塊状の堆積物①

写真1.ペDESTAL開口部(内部手前)俯瞰

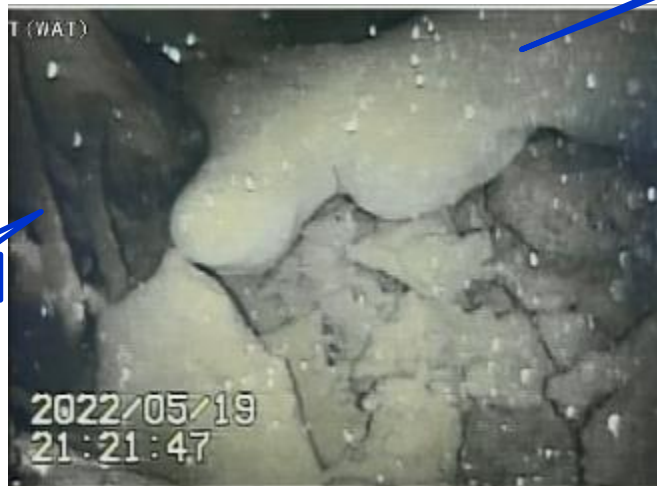
塊状の堆積物③

塊状の堆積物②

写真2.ペDESTAL開口部(内部手前)の状況

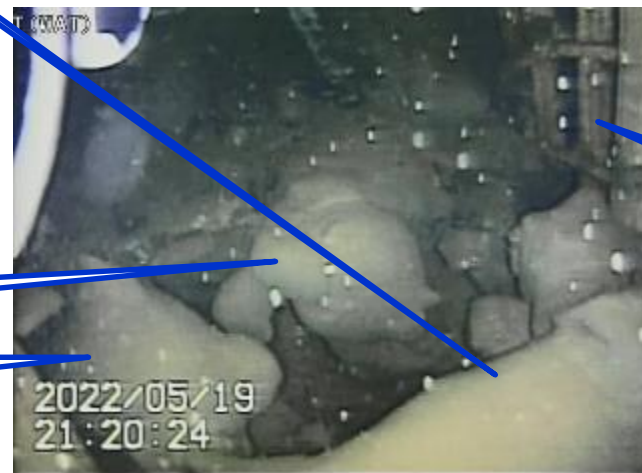
写真3.ペDESTAL開口部(内部手前)の状況

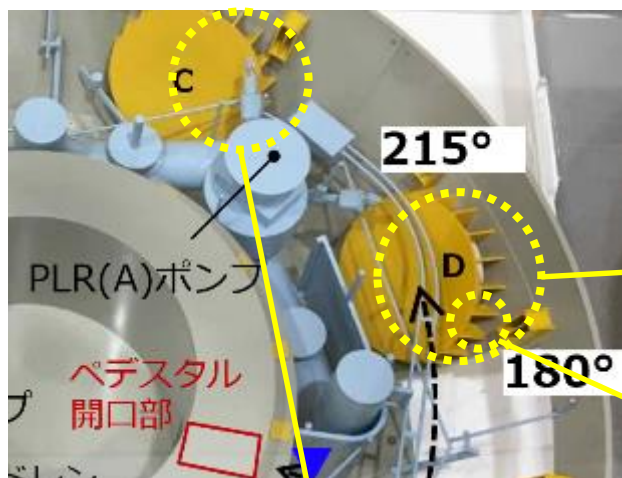
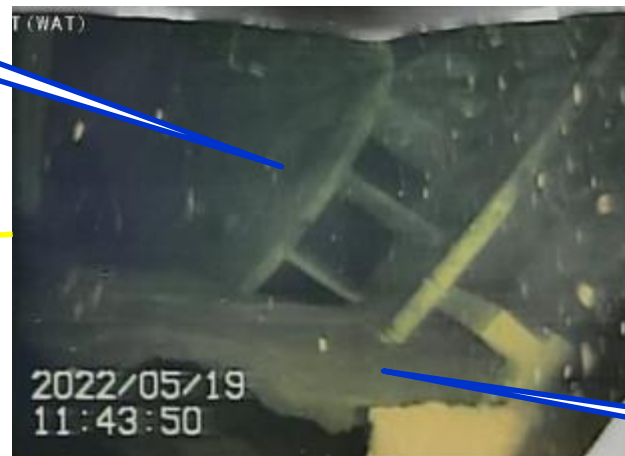
- ✓ ジェットデフレクター(D)付近および裏側(圧力抑制室側)において堆積物が確認されました。
- ✓ ジェットデフレクター(C)付近において堆積物が確認されました。

堆積物

写真1.ジェットデフレクター(D)俯瞰

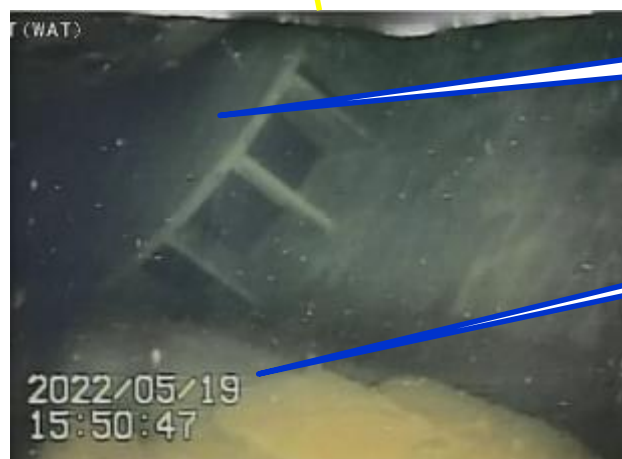
堆積物

写真2.ジェットデフレクター(C)俯瞰

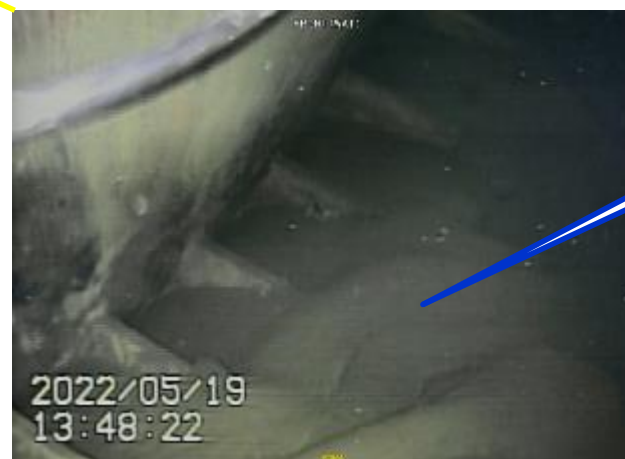
堆積物

写真3.ジェットデフレクター(D)裏側の状況

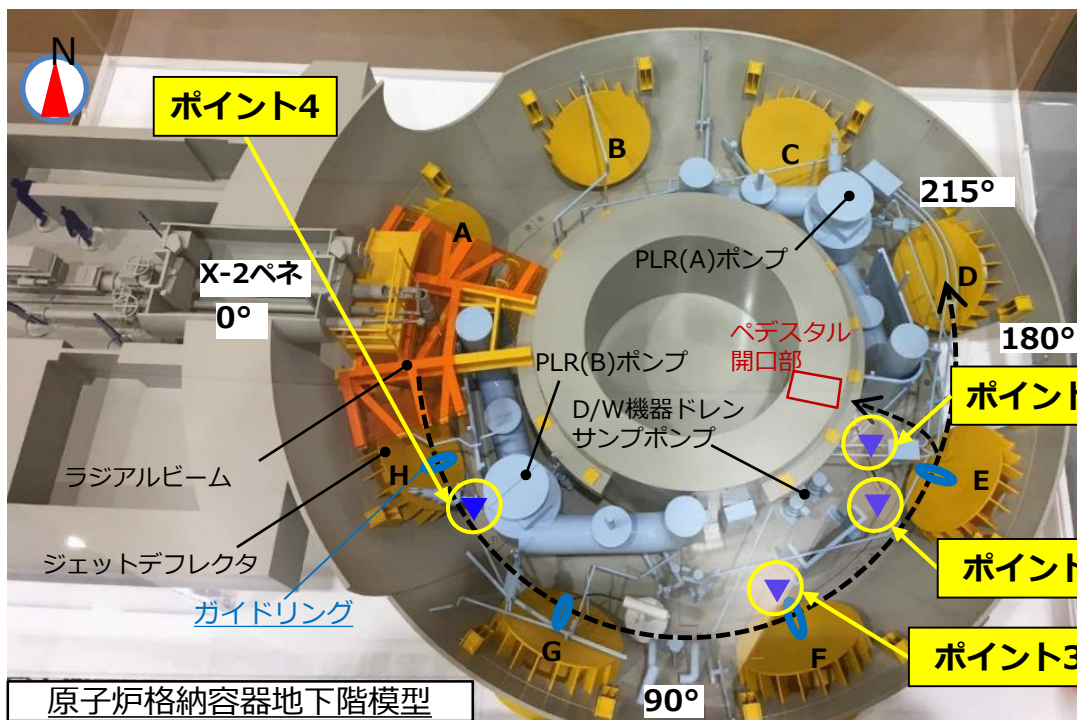
- 今回測定したポイント全てにおいて熱中性子束を確認
- ペDESTAL開口部付近で熱中性子束が多く確認されていることから、燃料デブリ由来と推定
- 引き続き、後続号機であるROV-C（堆積物厚さ測定）において堆積物の高さや厚さを確認した上で、ROV-D（燃料デブリ検知）において、堆積物への燃料デブリ含有状況を調査する予定

測定位置	ポイント1	ポイント2	ポイント3	ポイント4
熱中性子束 [/cm ² / s]	48.0	29.1	50.2	5.8
