2022年6月9日
関西電力株式会社

高浜発電所3号機 A-使用済燃料ピットエリア監視カメラの 動作不能に伴う運転上の制限の逸脱について

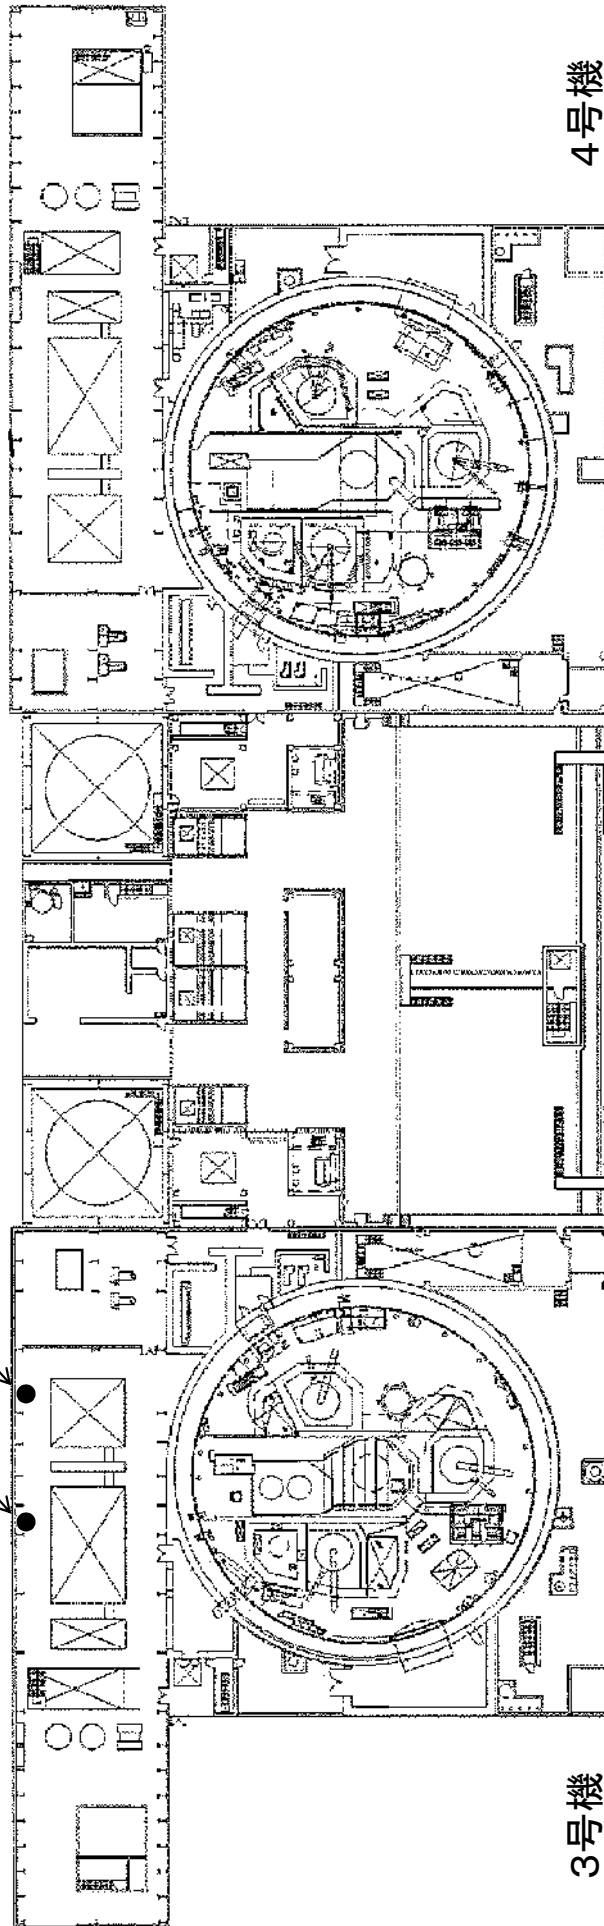
SFPエリア監視カメラ配置図

A-SFPエリア監視カメラ

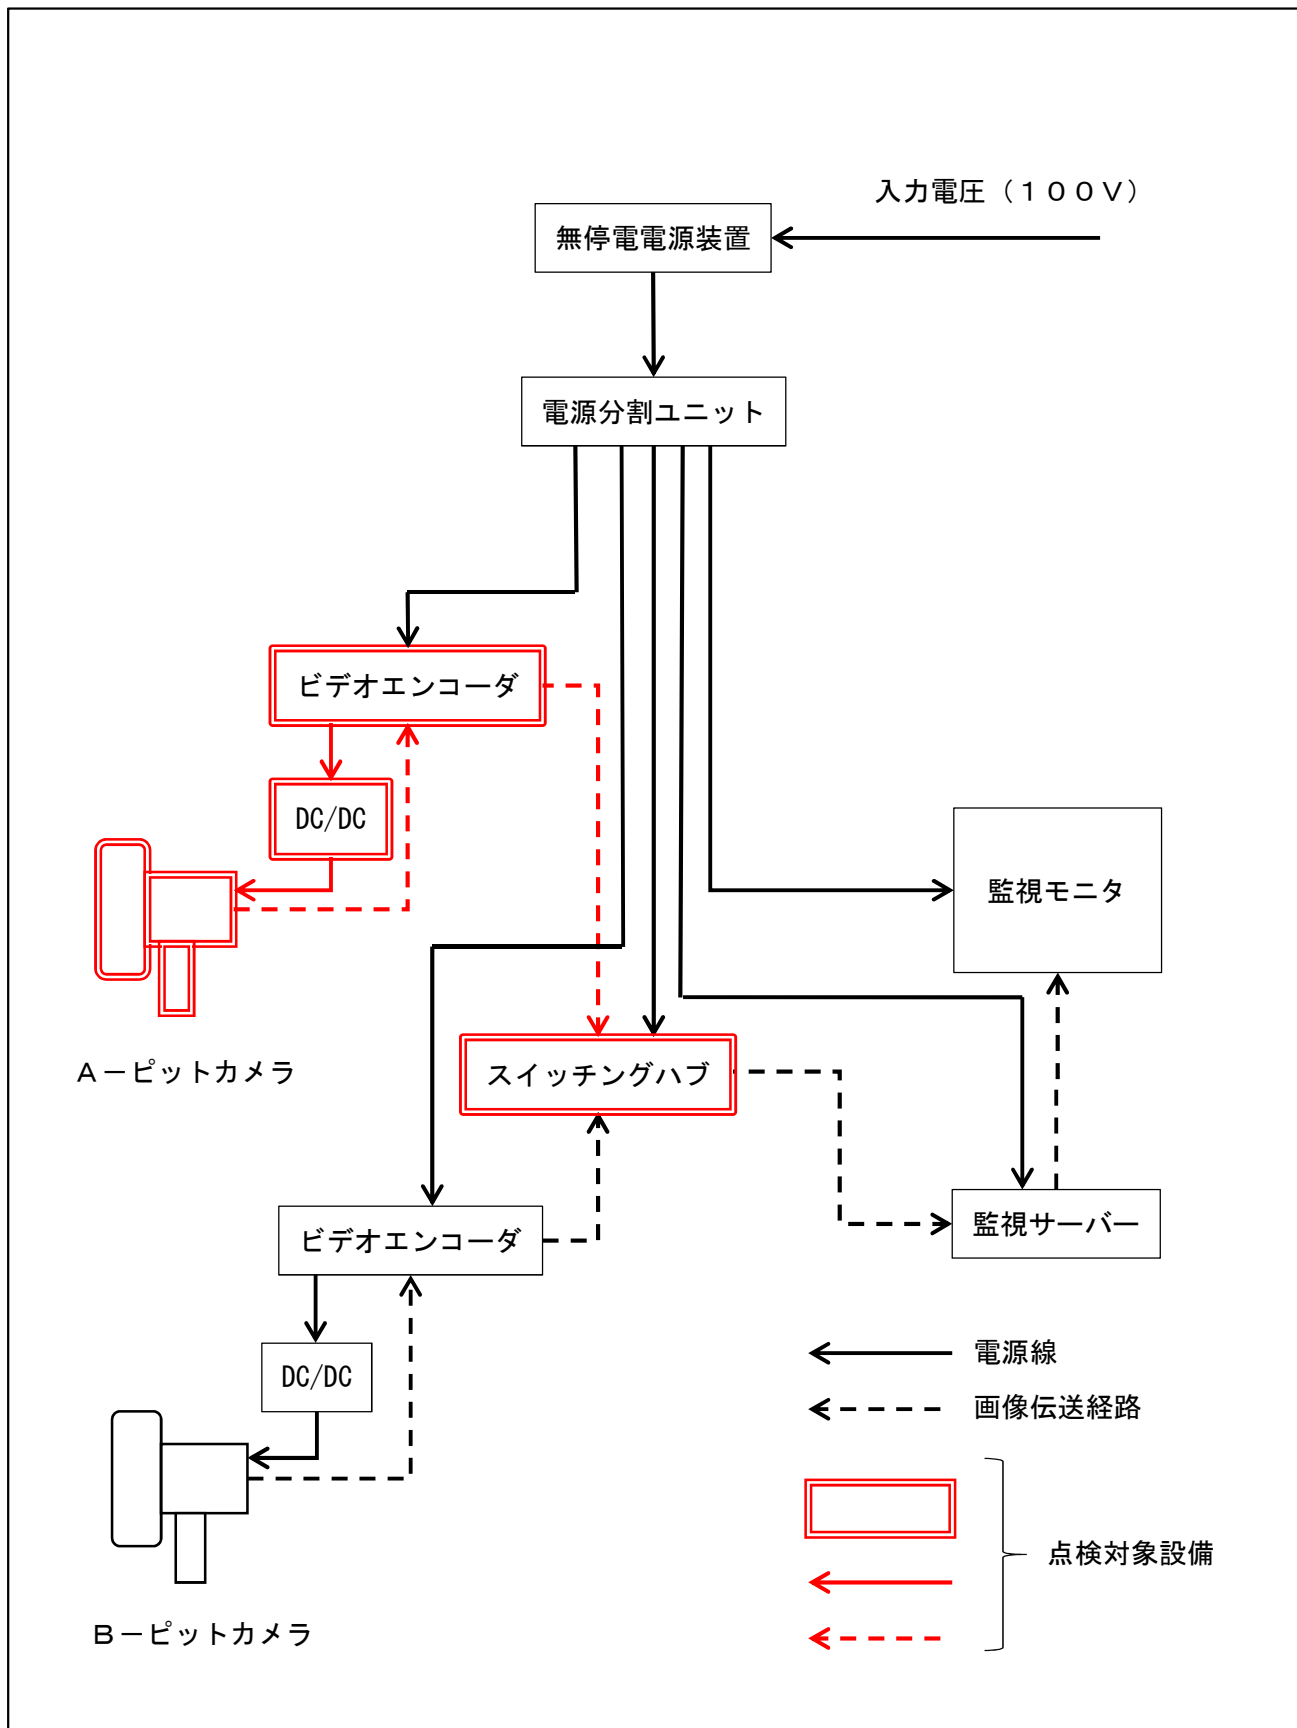
SFPエリア監視カメラシステム構成図

AおよびB-SFPエリア監視カメラに関する機器の構成は、カメラ本体、ビデオエンコーダ、スイッチングハブ、監視サーバー（パソコン）および中央制御室の監視モニタである。カメラ本体およびビデオエンコーダについては、AおよびB-SFP監視モニタ用としてそれぞれ設置されているが、スイッチングハブ、監視サーバーおよび監視モニタはAおよびB-SFPエリア監視カメラの共用機器である。

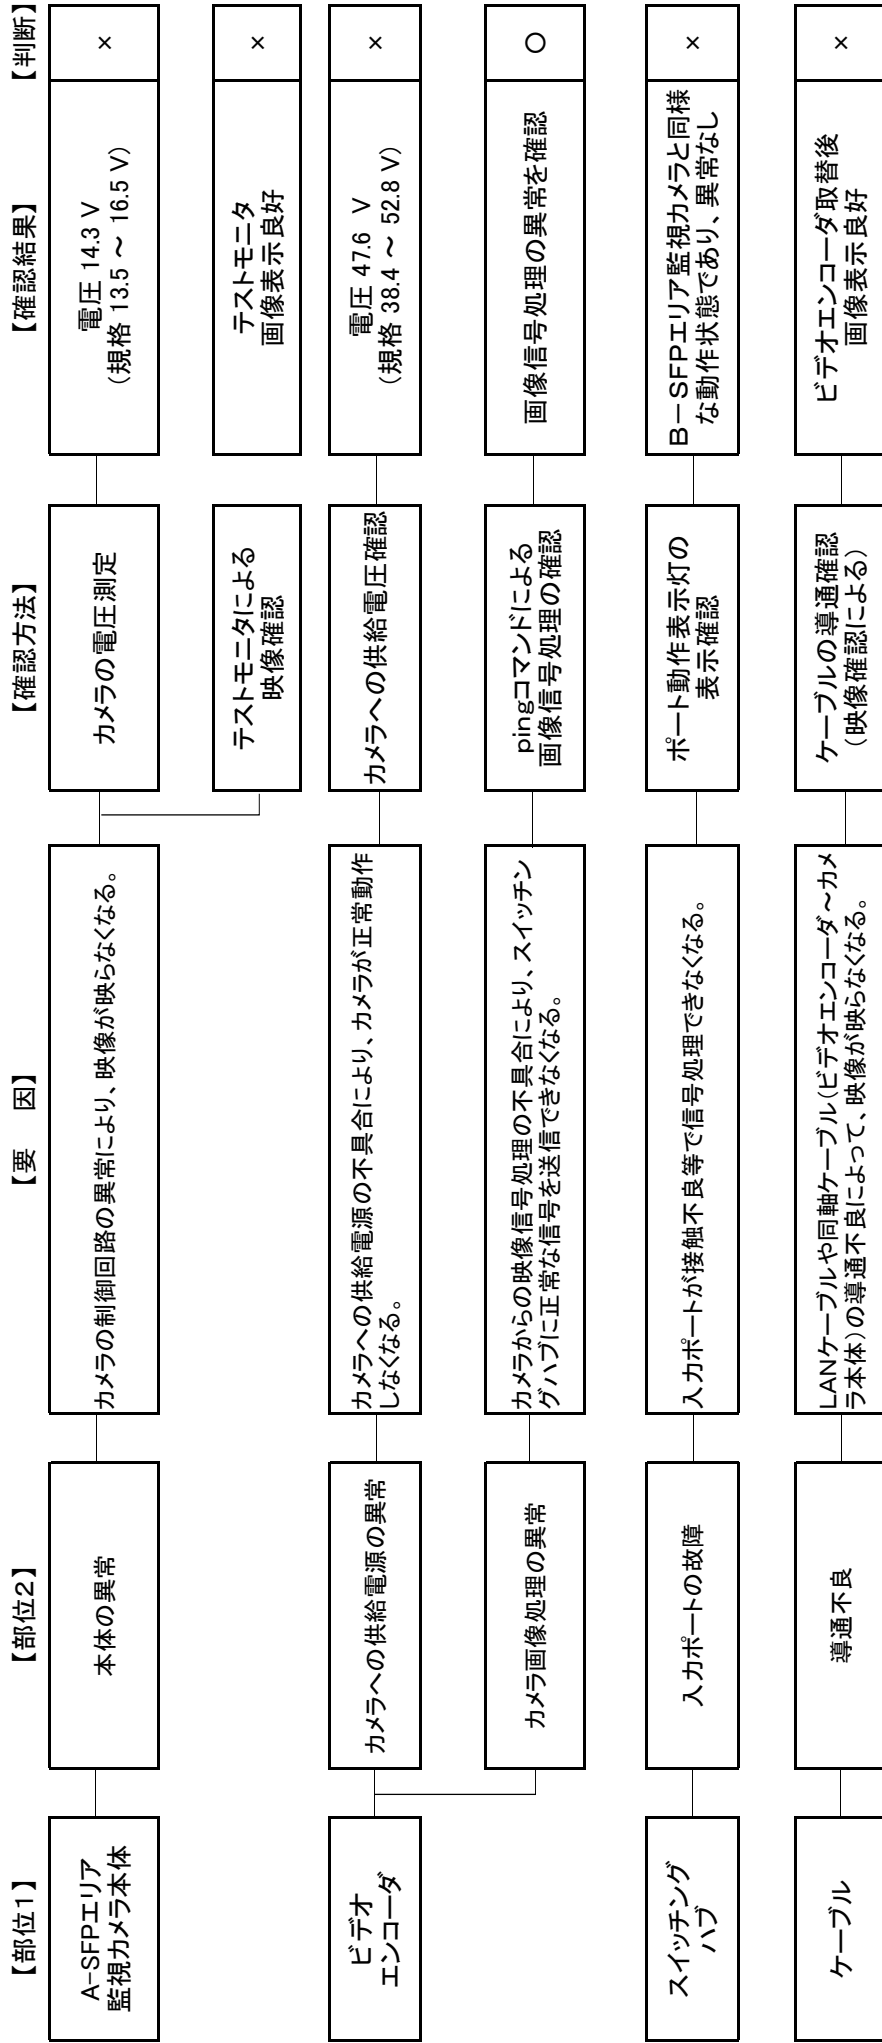
A-SFPエリア監視カメラの動作不能に係る要因分析図

A-SFPエリア監視カメラが動作不能に至った原因調査を要因分析図に基づいて実施した。なお、今回の事象では、B-SFPエリア監視カメラの画像は表示されていることから、A-SFPエリア監視カメラと共有している監視サーバーおよび監視モニタに問題はないと考えられる。このため、B-SFPエリア監視カメラと共有していない範囲（カメラ本体、ビデオエンコーダ、スイッチングハブの入力ポートおよびケーブル）の健全性を確認した。

ビデオエンコーダに対してpingコマンド*を実行したところ、画像信号処理に異常があることを確認した。

以上の調査から、ビデオエンコーダに異常が発生していることを確認した。

原因調査の結果、ビデオエンコーダの画像信号処理に異常が発生したものと推定した。

ビデオエンコーダを予備品に取替えた。

ビデオエンコーダの取替後、A-SFPエリア監視カメラの機能は正常に動作し、同エリアの監視に問題がないことを確認した。
