# 1F-1/2号機SGTS配管一部撤去の状況について

2022年6月3日

東京電力ホールディングス株式会社

# 1. 1 / 2号機SGTS配管撤去ワイヤーソーの配管噛み込み事象について **TEPCO**

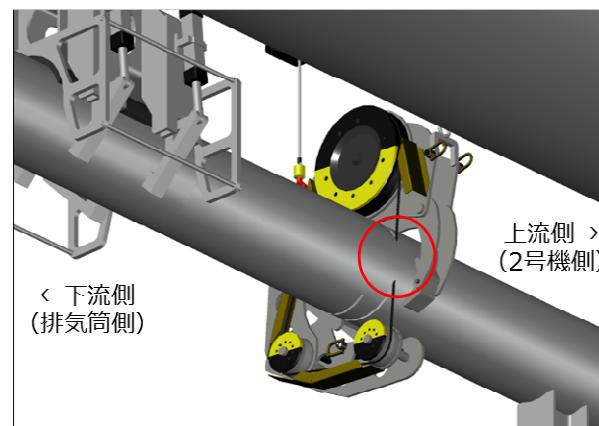
図2：ワイヤーソー配管噛み込み状況

- SGTS配管の切断時、約9割切斷したところでワイヤーソーの刃が配管に噛み込み停止した。
- ワイヤーソーの正／逆回転、切断装置付帯ワインチで刃の上下作用により噛み込み解消を試みたが、解消しないことから切断装置の把持状態を解除し、クレーンにて切断装置の吊り下ろし作業を完了した。

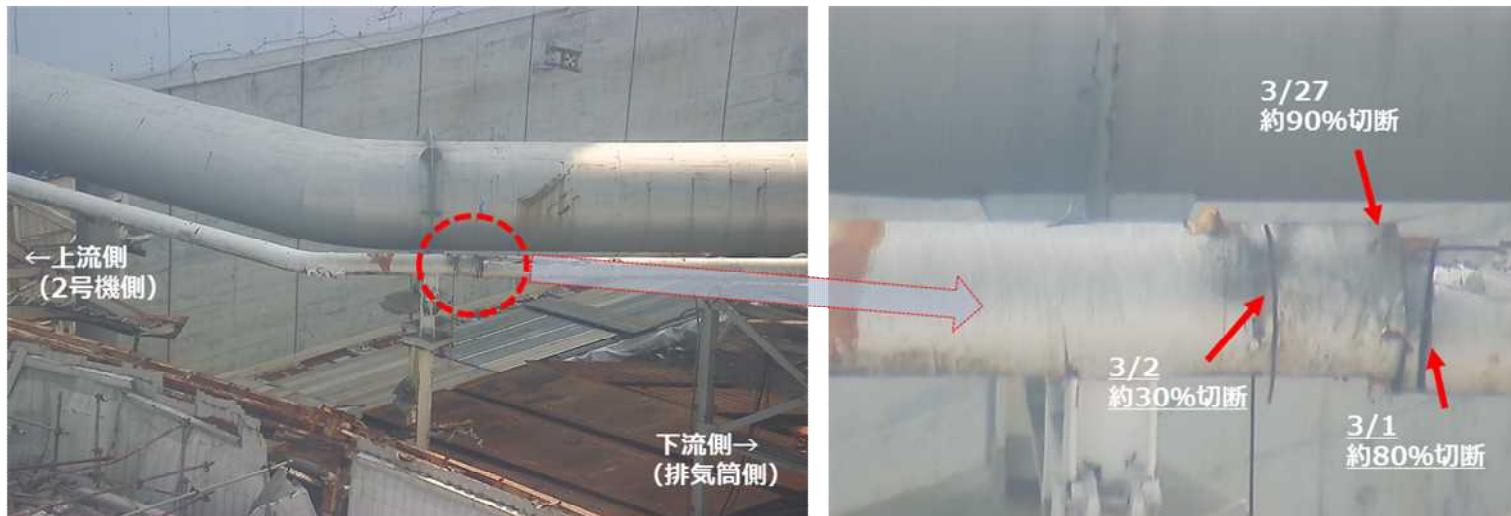
1号タービン建屋屋上から撮影

- 4月19日、現場調査の一環として、SGTS配管の状況を確認することを目的に、当該配管の写真撮影を行った。その後、撮影した写真の確認を行っていたところ、3月27日の作業において刃が噛み込み、切断作業を中断した配管部分に歪みを確認した。
- 4月20日、SGTS配管の歪み拡大防止の観点から、SGTS配管をワイヤーで主排気ダクトに固定する処置を講じた。
- なお、周辺ダストモニタやモニタリングポストの指示値に有意な変動がないことを確認しており、環境への影響がないことを確認した。
- ワイヤーでの固定は緊急対応として作業を実施した。人が近づける線量であることを事前に確認したうえで、可能な限りクレーンで遠隔で作業を行い、作業員の被ばく線量を計画線量内で管理した。

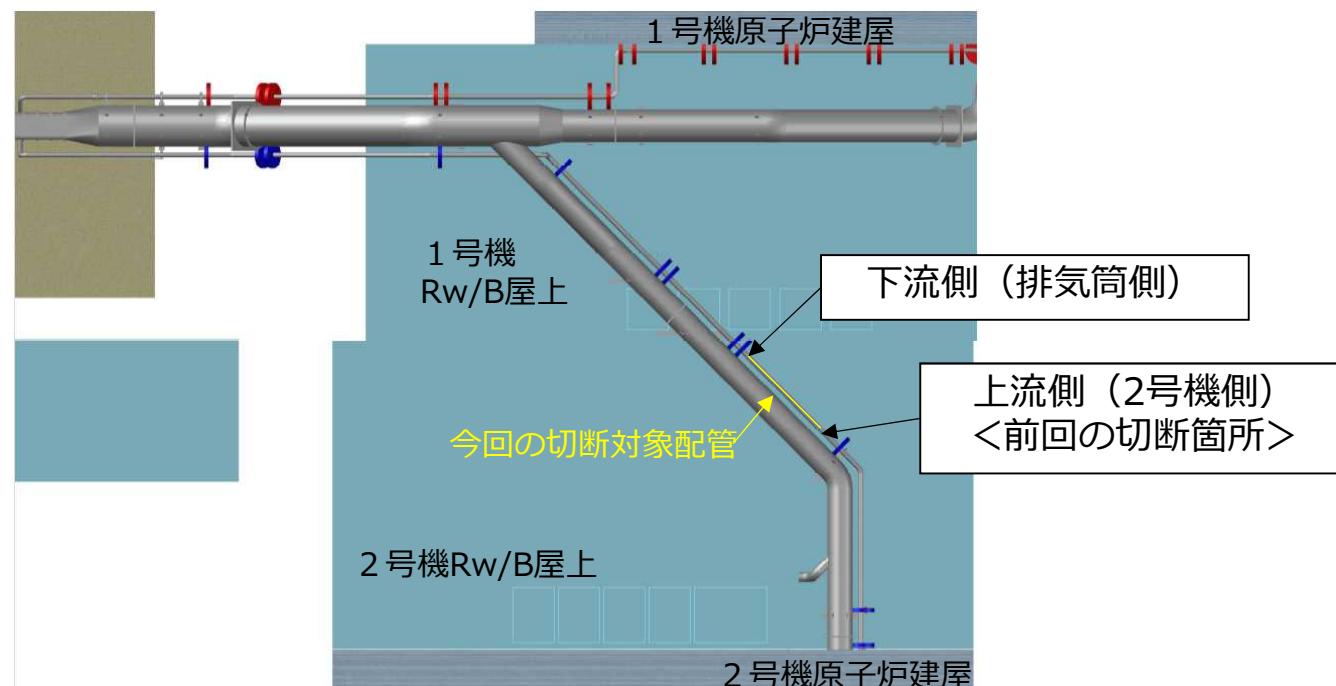
図1：切断位置

- 5月23日 切断装置の刃の配管への噛み込み対策を行い、2号機SGTS配管の切断作業を再開した。
- 同日午後3時20分頃、切断対象の2号機SGTS配管を持ち、クレーンで吊り上げて前回の切断箇所（9割切断済み）を確認したところ、配管が離れていたため、残りの1割が切断されていると判断した。  
そのため、上流側（2号機側）は切斷完了と判断した。
- 同日午後5時26分、下流側（排気筒側）の切断作業を開始し、午後6時5分に配管切断が完了した。

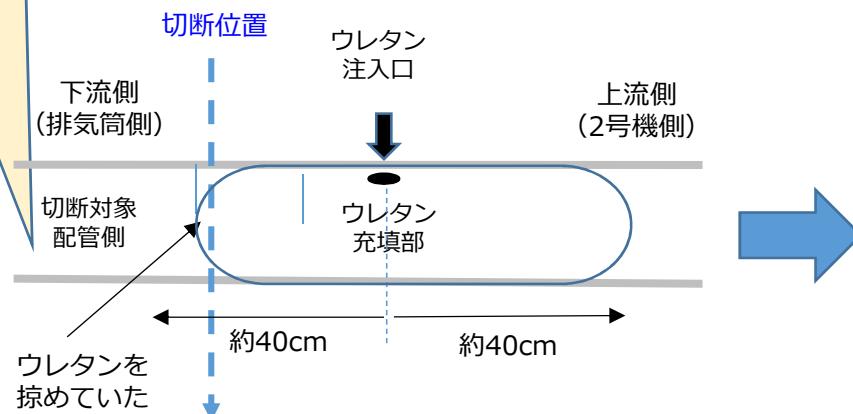
図1：ウレタン充填部イメージ

- モックアップの知見から、ウレタン注入口から左右約40cmの範囲にウレタンが充填されているものとして切断を実施した。しかしウレタンの広がりが想定より少なかったため、切断箇所がウレタン充填部から下流側（排気筒側）へ数cm外れたものと推定する。

反対側の切断面にはウレタンが充填されていることを確認した。

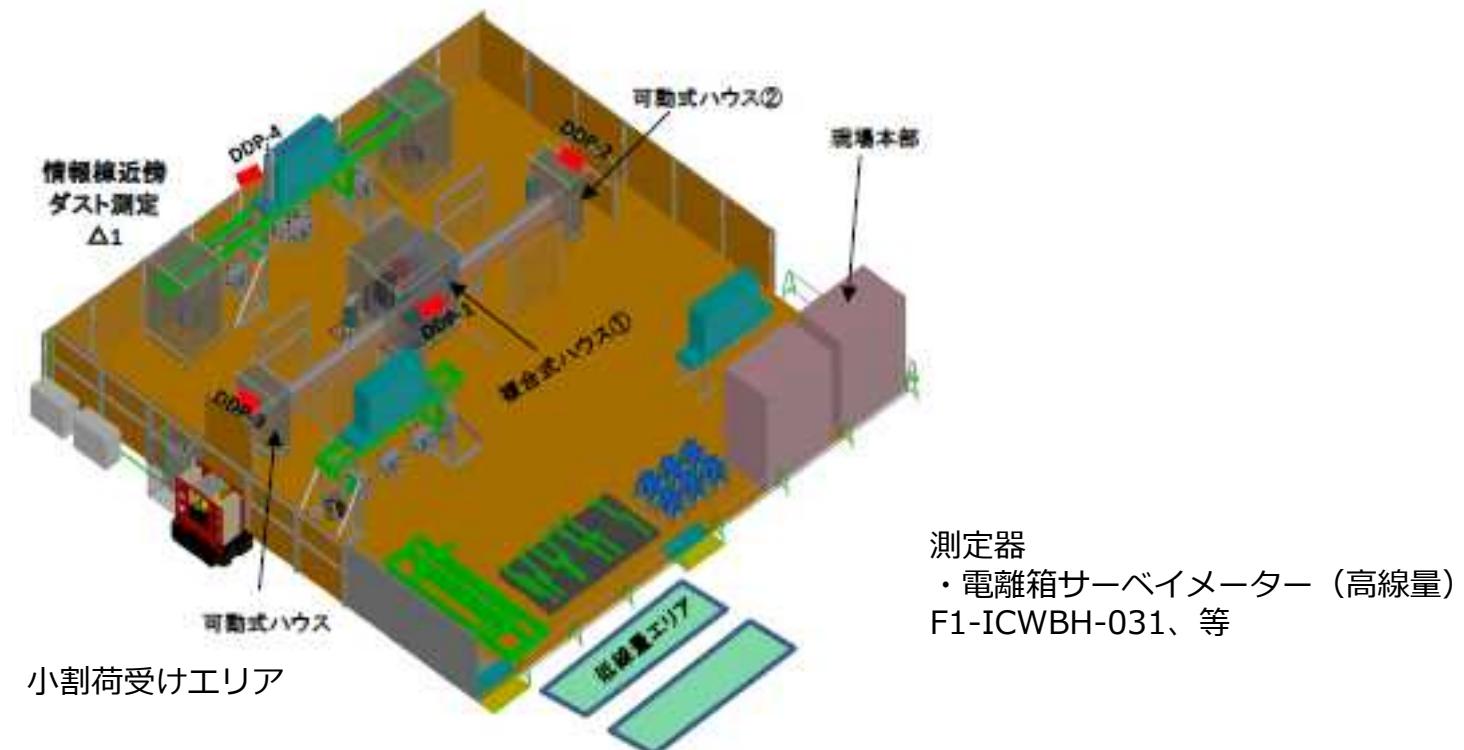
- ・配管内側  $\gamma$  : 100mSv/h、 $\beta+\gamma$  : 3000mSv/h (切断面から、配管内側へ測定器を向け測定)
- ・配管外側  $\gamma$  : 60mSv/h、 $\beta+\gamma$  : 60mSv/h

- ・配管内側  $\gamma$  : 65mSv/h、 $\beta+\gamma$  : 120mSv/h (ウレタンが充填された切断面を測定)
- ・配管外側  $\gamma$  : 60mSv/h、 $\beta+\gamma$  : 60mSv/h

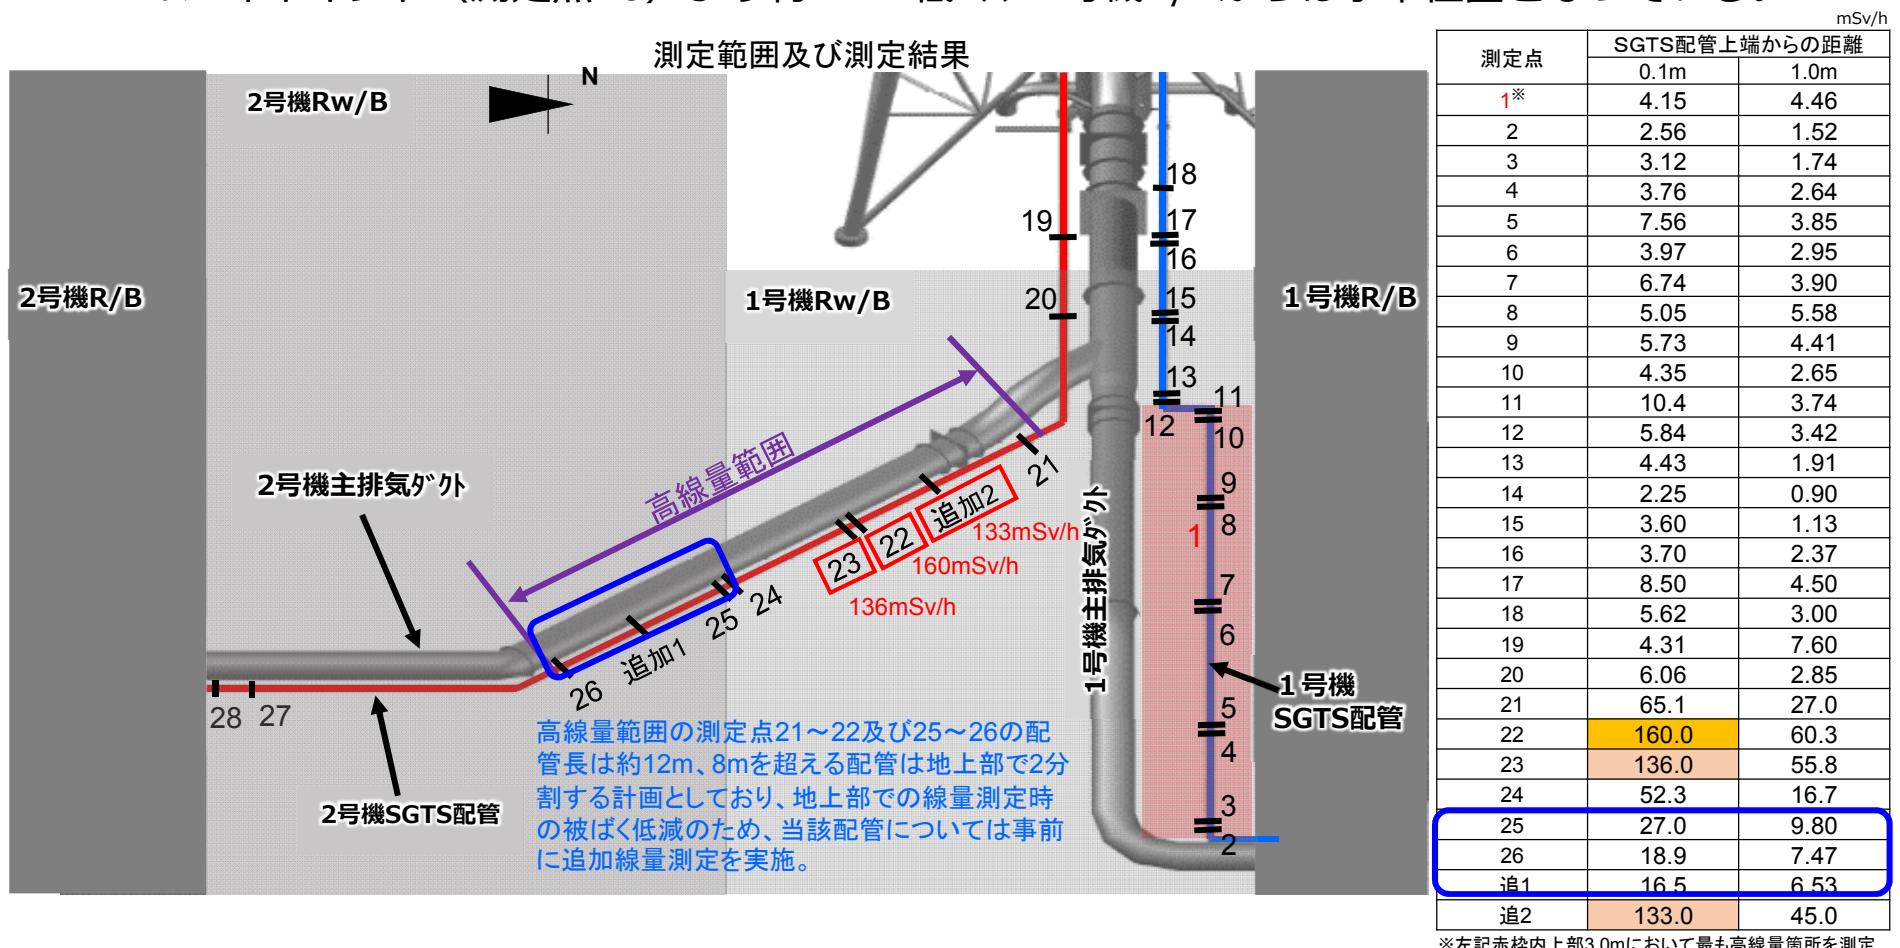
- 下記に示す通り、配管線量率は2号機側が高く1号機側低い結果となった。(昨年と同傾向)
- これらは、ベント流速が速かった1号機配管より2号機は原子炉建屋内のSGTS系機器（フィルタ、ラプチャーディスク等）が抵抗となり流速が抑えられ滞留したものと推測している。
- なお、2号機配管で高線量が確認された範囲（測定点21～26）の配管位置関係は、屋外配管のハイポイント（測定点20）より約1.2m低く、2号機R/Bからは水平位置となっている。

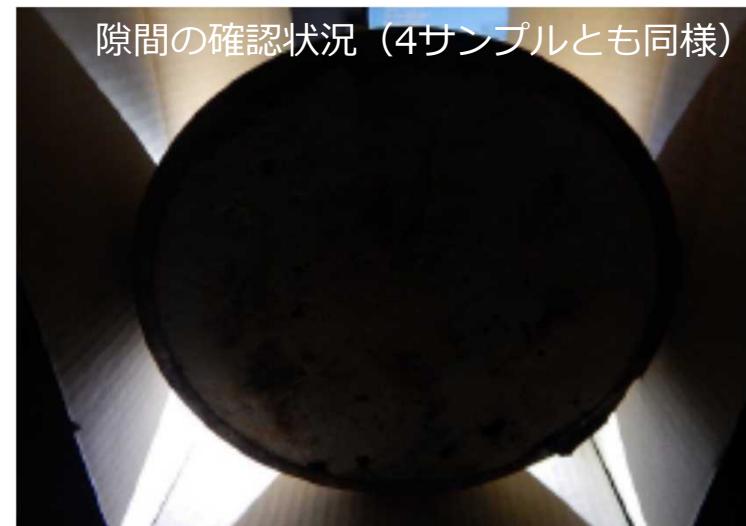
隙間の確認状況（4サンプルとも同様）

暗室の状態で反対側から照明を当てて、配管とウレタンの間に隙間が無いことを確認。

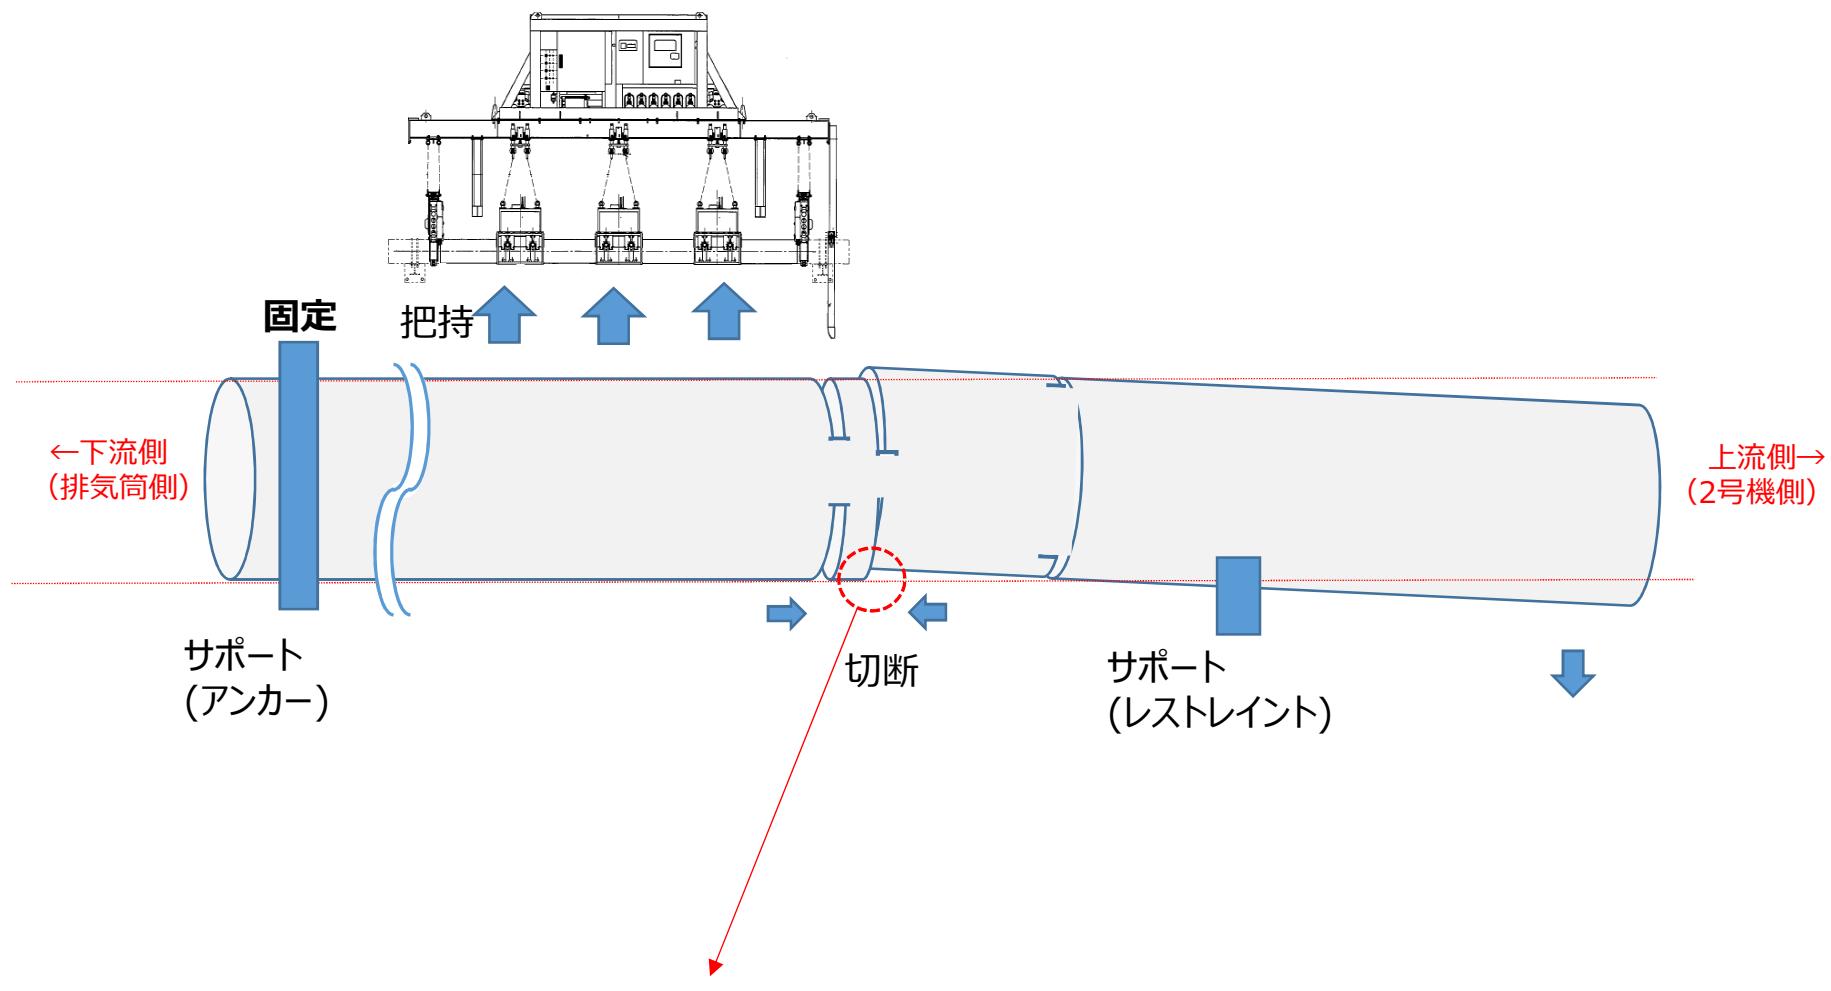
- 切断時に、切断対象配管の上流側（2号機側）の配管が自重により沈み込むことで、切断面に圧縮力が加わり、ワイヤーソーの噛み込みが発生した可能性が高いと推定。

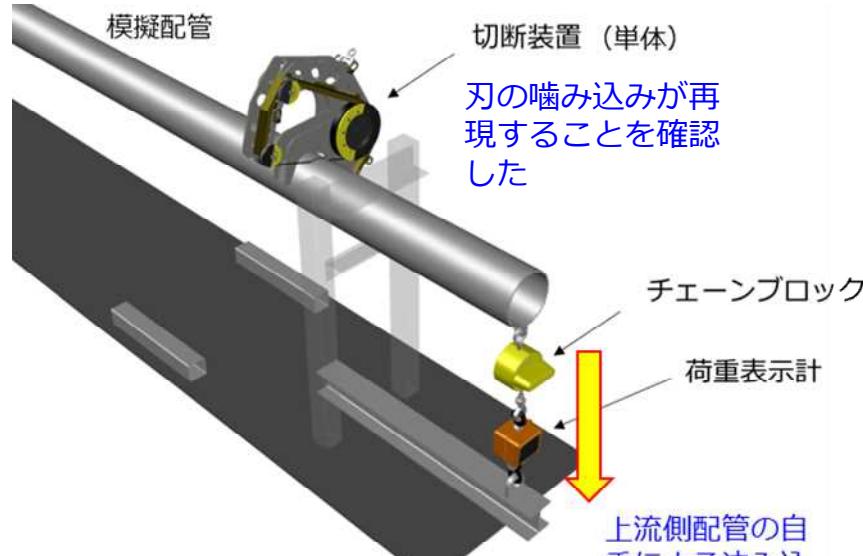
図1：構外での再現性確認  
(切断装置単体)

- 構内、構外において、上流側（2号機側）配管の自重を模擬した配管による切断確認を行い、切断装置ワイヤーソーの配管への刃の噛み込み事象が再現することを確認した。
