区分跨ぎケーブルについて（補足説明資料）

東京電力ホールディングス株式会社

1. 事象の発端

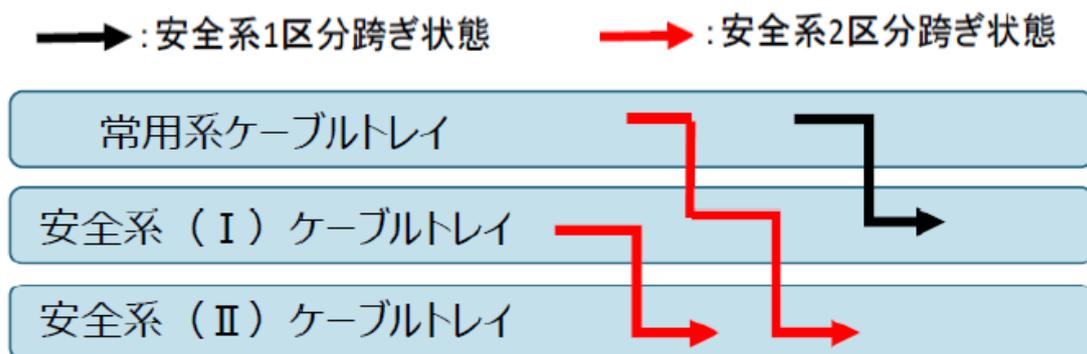
2. 区分跨ぎケーブルの概念図

2015年9月18日、柏崎刈羽原子力発電所6号機において、計測設備電路耐震強化工事の敷設ルート確認のため、当社工事監理員と協力企業作業員が中央制御室床下内（フリーアクセス）の調査を行ったところ、床下内ケーブルピットの区分を分離する分離板（垂直分離板4枚）が倒れ、計装・制御ケーブルが異なる区分間を跨いで敷設されており、ケーブルの敷設ルートが誤った状態であることを確認した。
