東海再処理施設の廃止措置計画変更認可申請対応等について

令和4年6月1日
再処理廃止措置技術開発センター

ガラス固化技術開発施設（TVF）における 固化処理状況について

日本原子力研究開発機構（JAEA）

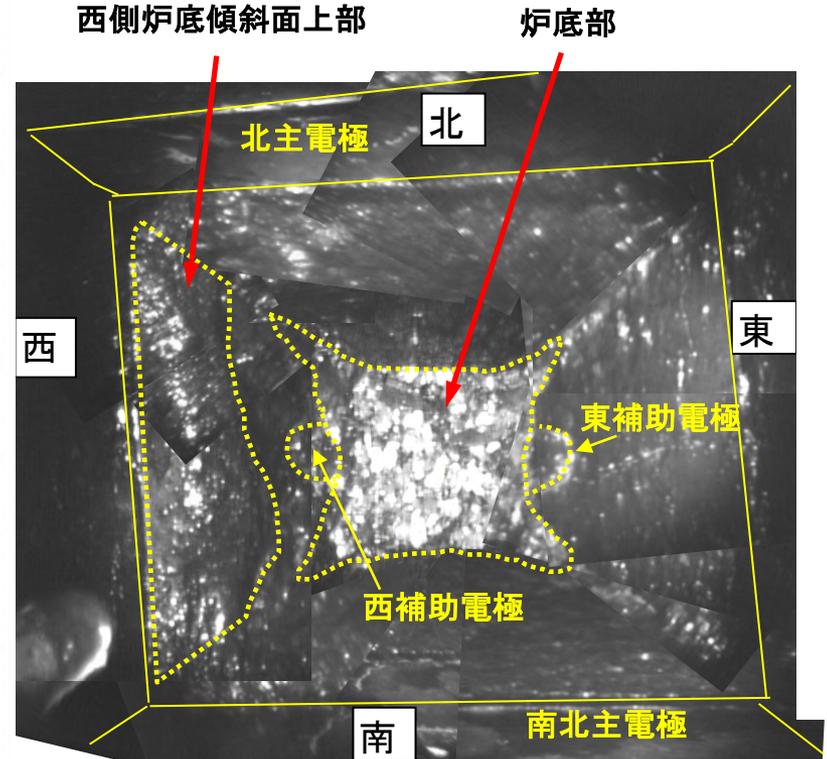
- ✓ 溶融炉内部の観察を行い、炉底部(炉底部補助電極間及び西側炉底傾斜面上部)に白金族濃度が高いと考えられる残留ガラスを確認した。
- ✓ 5月23日までに約35.7kg(約99%)の残留ガラスを回収した。

21-1CPドレンアウト後の炉内状況

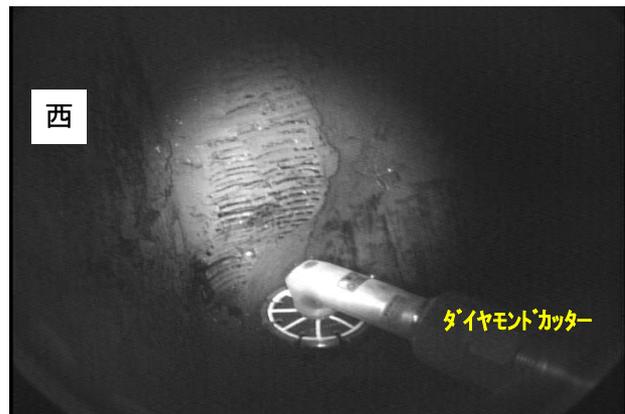
西側炉底傾斜面上部のはつり作業(R4.1.7)

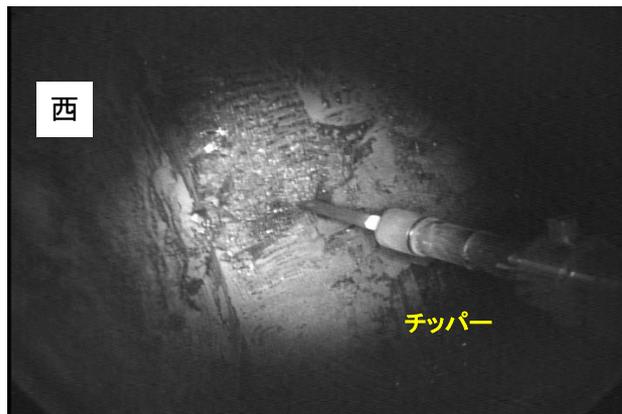
西側炉底傾斜面上部のはつり作業(R4.1.18)

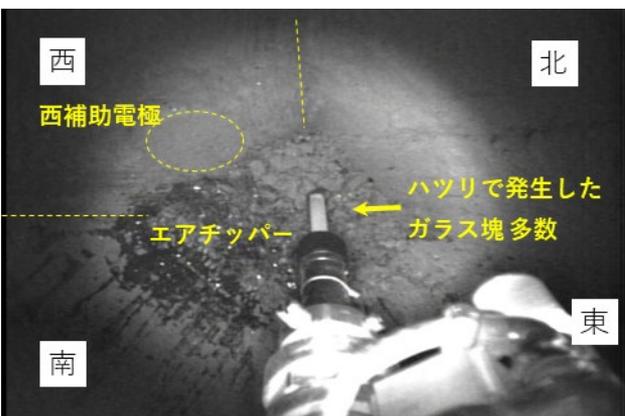
炉底部のはつり作業(R4.4.22)

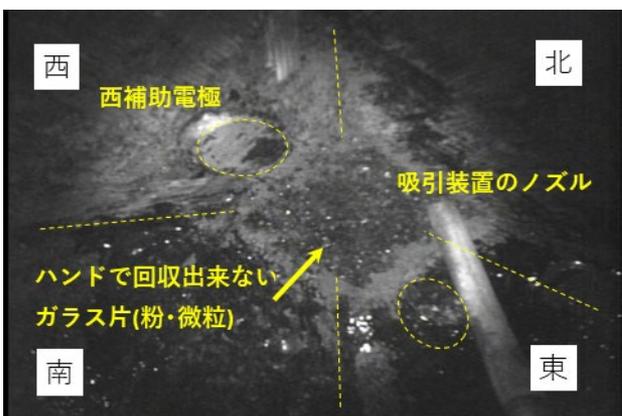
炉底部の回収作業(R4.4.24)

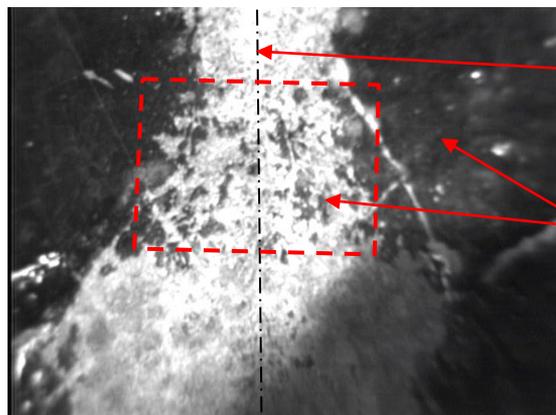
炉底傾斜部の谷部

付着ガラスが黒く見えている

付着ガラスの除去中

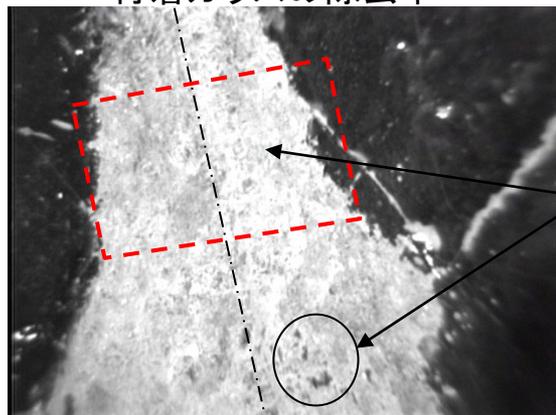
炉壁に残ったガラスは炉壁表面と識別することができる

付着ガラスの除去後

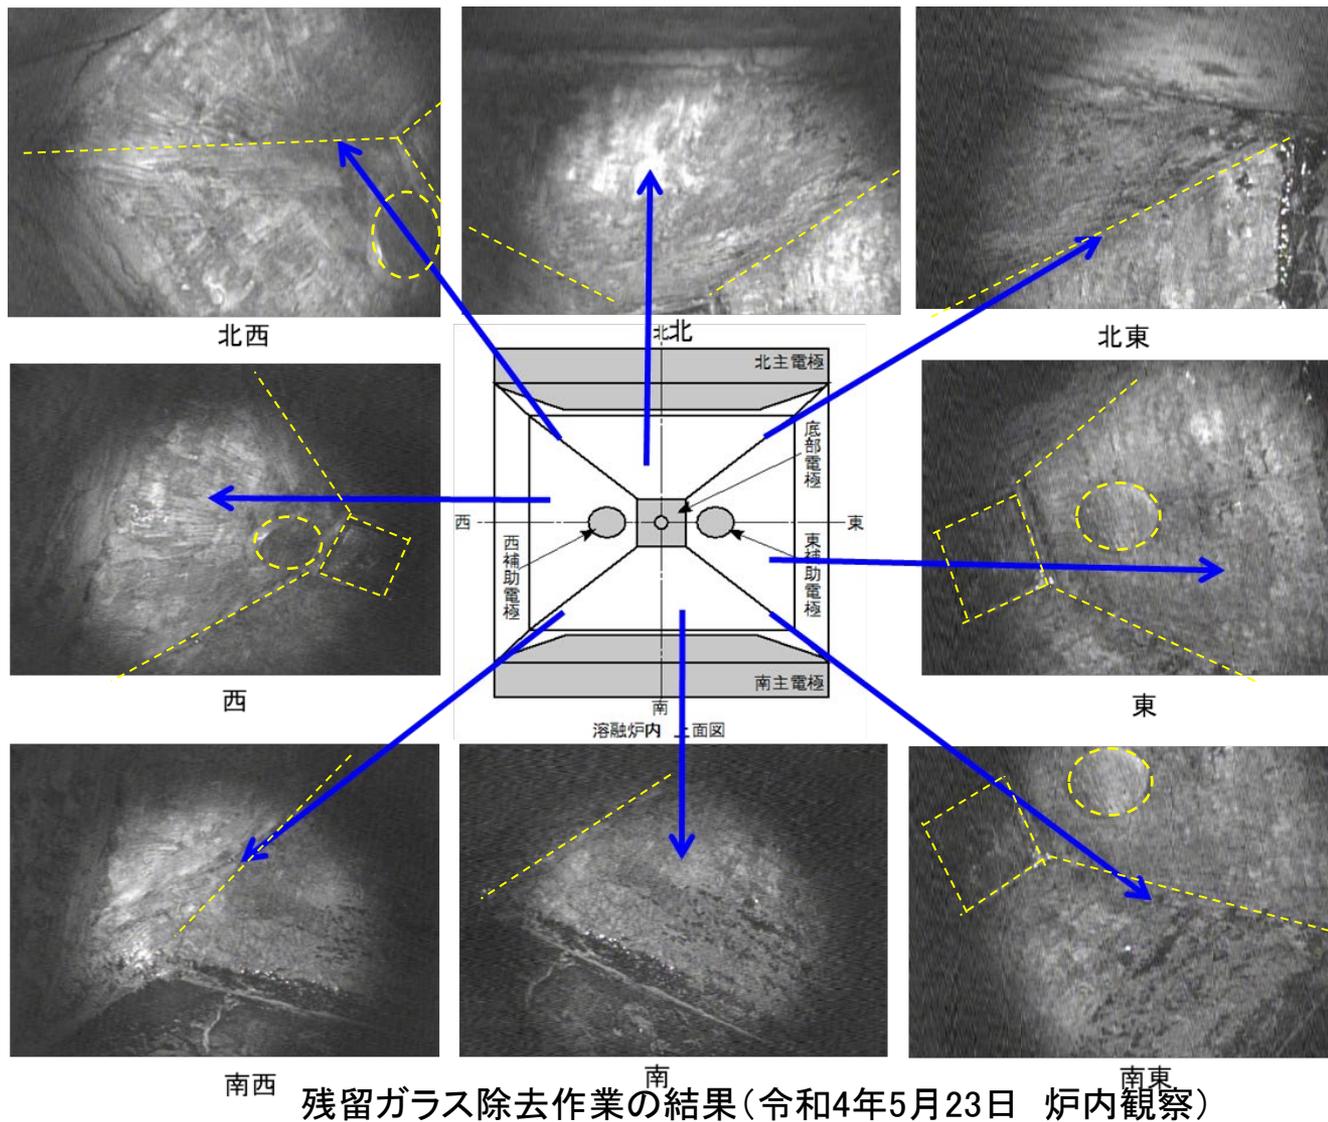
✓ 5月23日に溶融炉内をITVカメラで確認し、除去作業の終了の基準を満たしていることを確認し、終了と判断した。

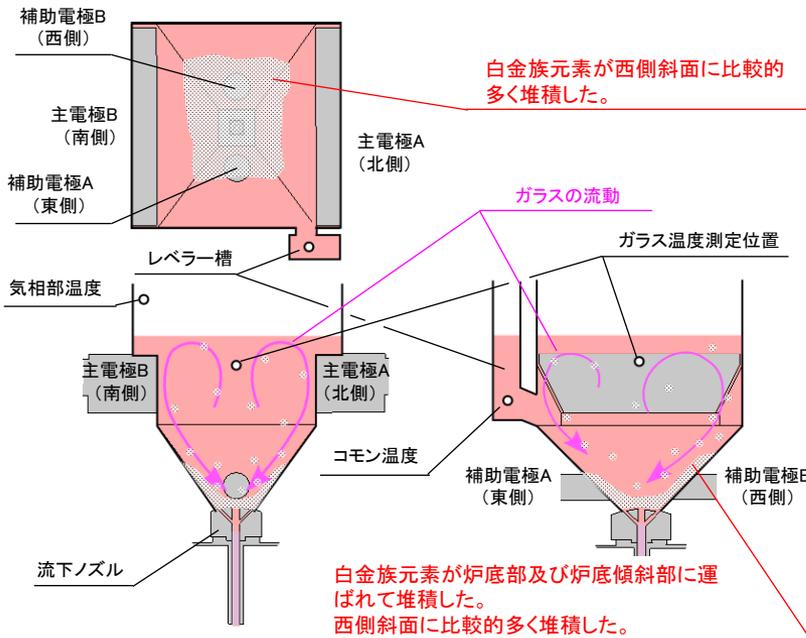
- ✓ 前々回の運転(19-1CP)の運転停止前、**流下停止事象により炉内に白金族元素を保有した状態で炉底加熱を繰り返したため、西側傾斜面に多くの白金族元素が堆積した。**
- ✓ 前回の運転(21-1CP)の初期、西側傾斜面上部に堆積した白金族元素(**電気抵抗がガラスに比べ小さい**)に流れる**主電極間電流が多くなり、堆積した領域の温度が上昇した。その領域に沿ってガラスの流動が変わり、西側傾斜面上部の堆積量が増加していった。**

前々回の運転(19-1CP)の運転停止前
(流下停止事象により炉底加熱を繰り返した状態)

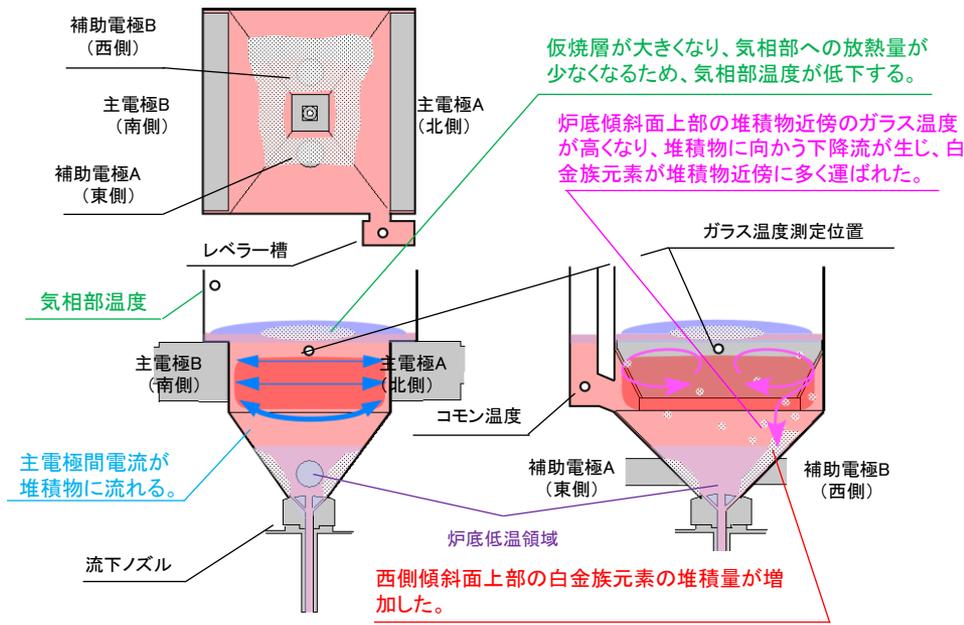
前回の運転(21-1CP)の初期
(白金族元素の堆積量が増加している状態)

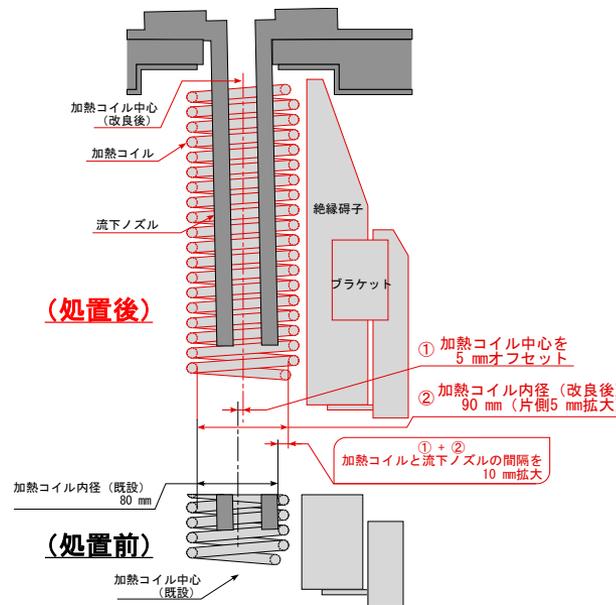
- ① 流下ノズルと加熱コイルのクリアランスを確保(R3年7月実施済み)
 - 加熱コイル径を拡大($\phi 80 \text{ mm} \rightarrow \phi 90 \text{ mm}$)し、加熱コイル取付位置を流下ノズルの傾き方向に5 mmオフセットした結合装置を製作し、交換した。
 - 前回の運転(21-1CP)において、流下操作が停止することなく、正常に流下できることを確認した。
- ② 流下ノズルと加熱コイルのクリアランスの確認
 - 次回の運転(22-1CP)開始前にITVカメラにより流下ノズルと加熱コイルのクリアランスが確保されていることを確認する。

流下ノズルと加熱コイルのクリアランス確保の概要
(流下ノズル周りの断面図)

✓ 約 9.7 mmのクリアランスを確保
結合装置交換後の流下ノズルと加熱コイルのクリアランス確認結果

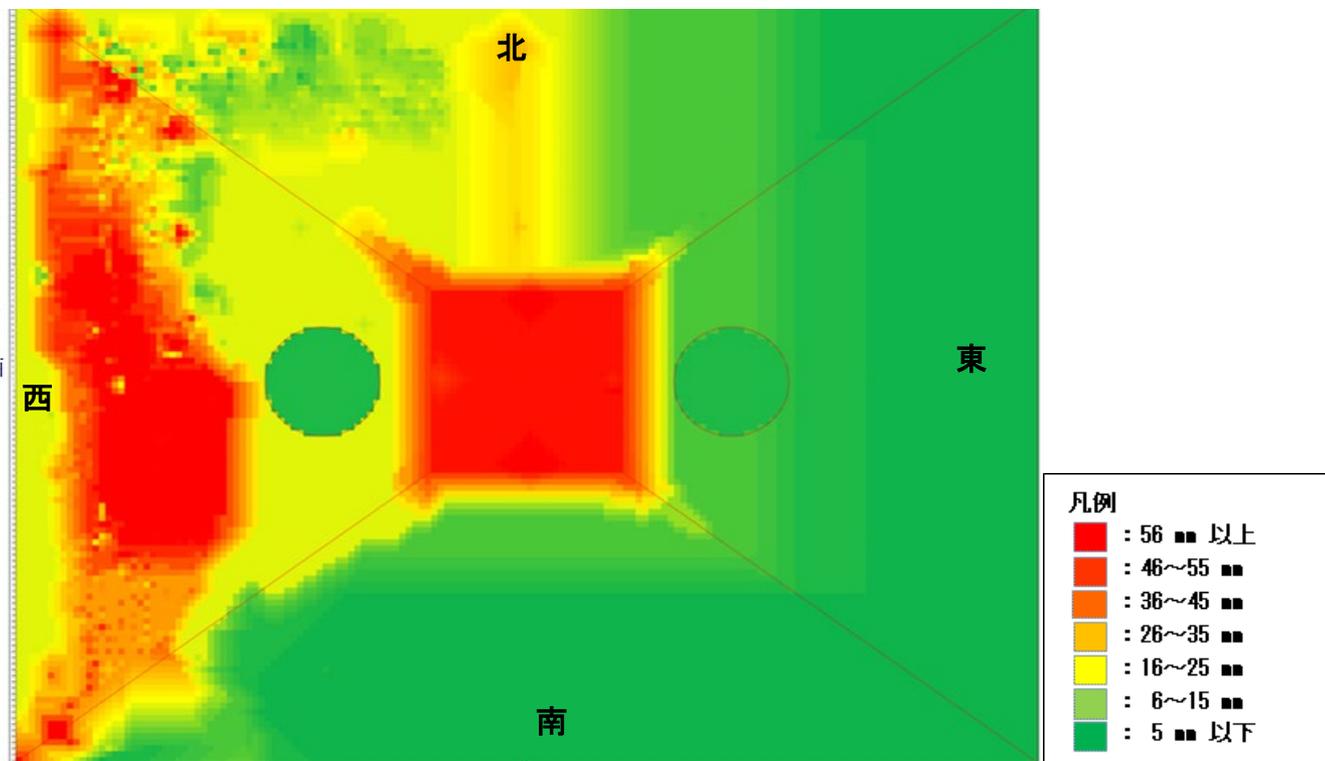
除去作業前の炉内残留ガラス堆積状況イメージ
