PWR1次系ステンレス鋼配管粒界割れの 知見拡充に関する検討状況について

原子力エネルギー協議会
(ATENA)

2022年 6月 10日

PWR1次系ステンレス鋼配管粒界割れの概要

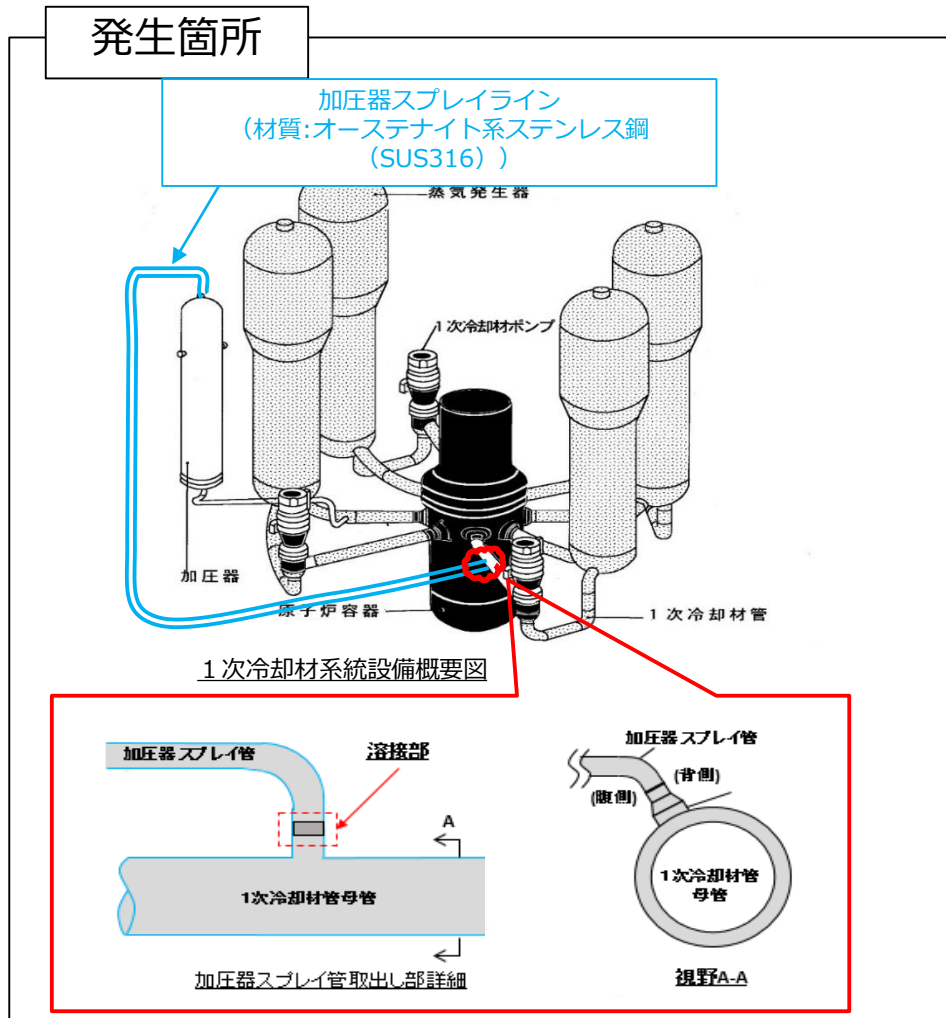
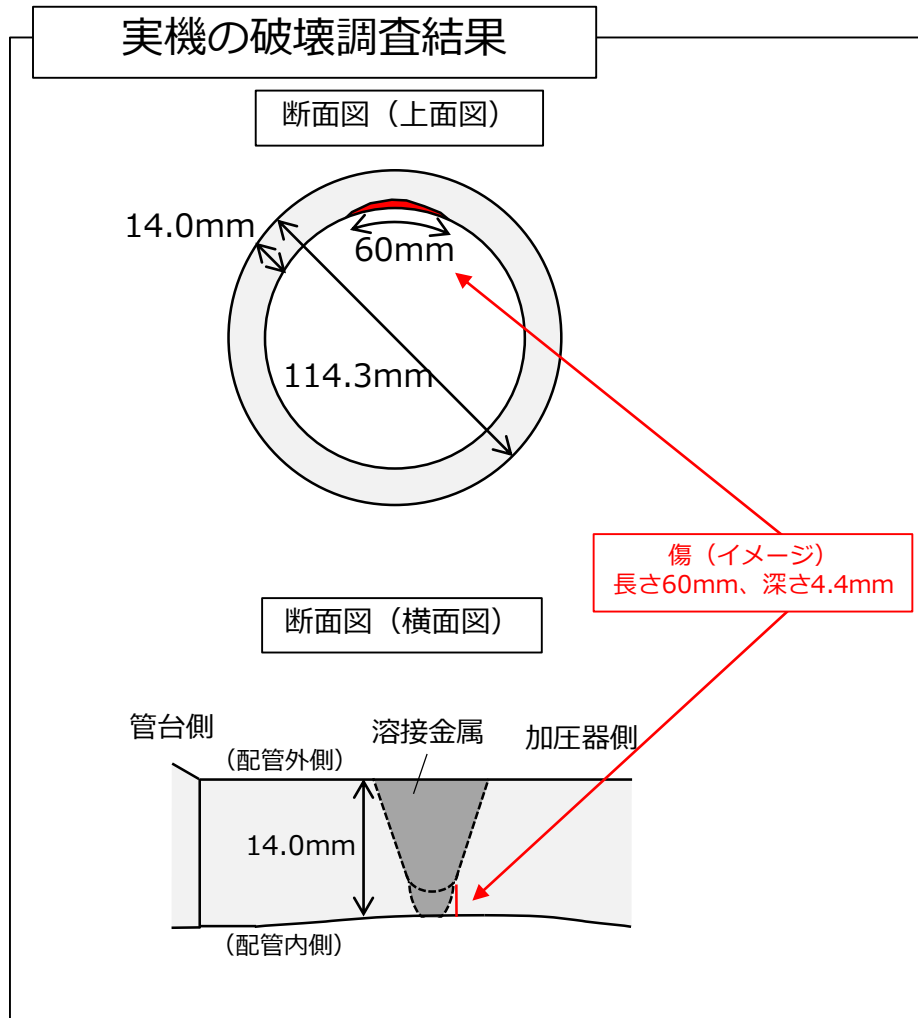
配管溶接部の割れの概要

- 供用期間中検査 (ISI) にて、加圧器スプレイラインの1次冷却材管台と管継手 (エルボ部) の配管溶接部に有意な指示が認められた。その後の破壊調査により、**溶接熱影響部にて長さ60mm、深さ4.4mmの亀裂**があることが明らかとなった。

- 過大な溶接入熱と、管台-エルボ部の剛性の影響が重畳し、表層近傍において特異な硬化と応力が影響したことにより割れが発生と推定。

- また、**亀裂進展**に対しては、硬化したオーステナイト系ステンレス鋼の割れが進展する既存知見と合致しており、**粒界型SCC**と推定。

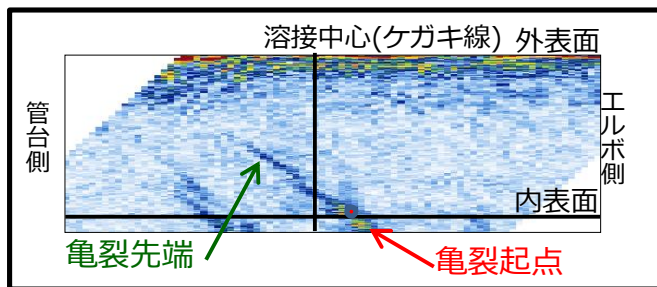
現地フェーズドアレイUT結果

現地フェーズドアレイUTでは、亀裂はエルボ側から管台側の方向に進展していると推定

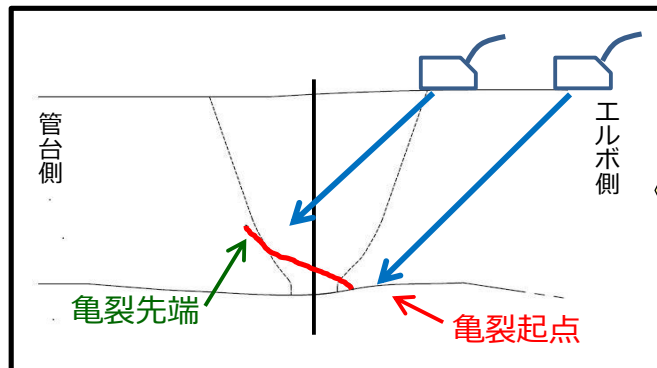
現地フェーズドアレイUT結果より推定した亀裂性状

- 超音波探傷検査による非破壊試験で、亀裂の深さについては適切に評価。
- 亀裂はエルボ側から管台側の方向に溶接部を進展していると推定したが、破壊調査の結果、亀裂はエルボ側母材の溶接部境界で板厚方向に進展していた

⇒ **ATENAとして、亀裂性状の誤認に対する検討が必要であると認識。**

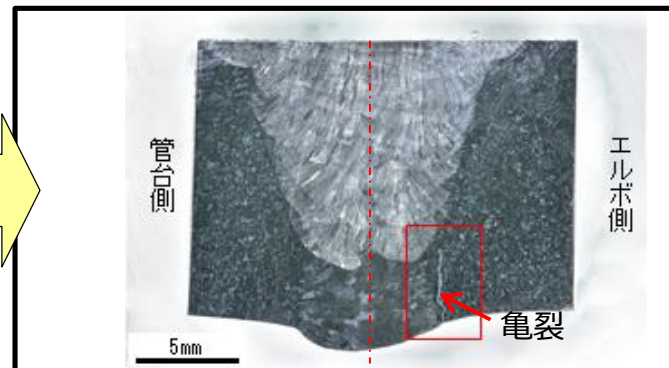
断面マクロ組織観察結果

亀裂プロフィール	現地UT結果	破壊調査結果
亀裂深さ	4.6mm	4.4mm

破壊調査の結果、亀裂は板厚方向に進展していた

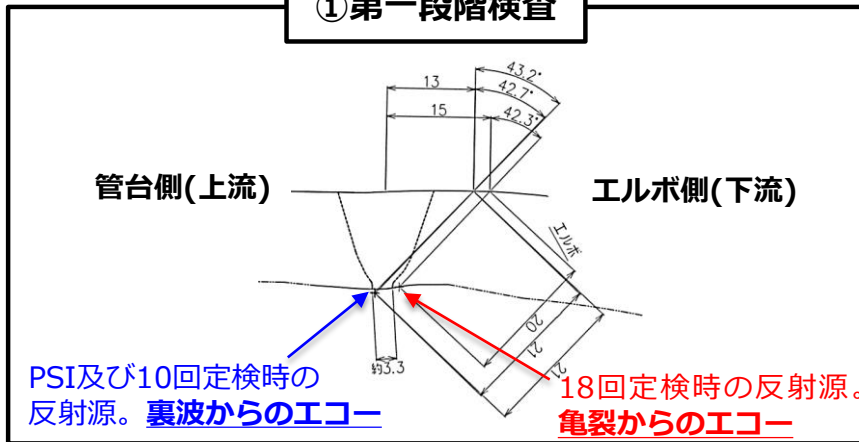
① 第一段階検査

- 第一段階検査にて、亀裂からのエコーを検出。
- 第二段階検査（現地フェーズドアレイUT）にて、亀裂高さ4.6mmと評価。なおこの段階ではAスコープによる亀裂高さのみ報告し、亀裂は板厚方向に進展しているとしていた。
- その後、追加調査(Bスコープ)にて亀裂はエルボ側から管台側の方向に進展していると推定。

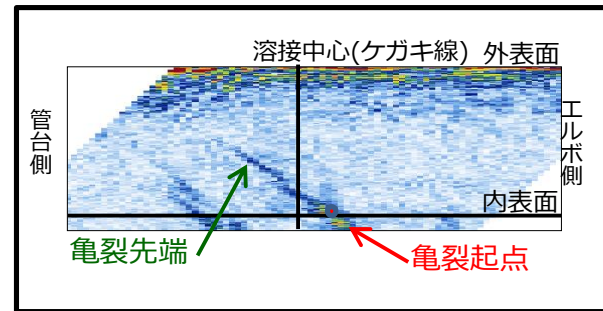
③ 追加調査

- ①前後2分割型プローブ → [×] 表層付近に亀裂端部が無いと推定される。
- ④1次クレーピング、モード変換 → [×] 表層付近に亀裂端部が無いと推定される。
- ⑤縦波マトリクスPA → [×] 亀裂の進展方向と超音波の入射方向が平行だと推定される。

追加調査では明確な反射源は検出せず

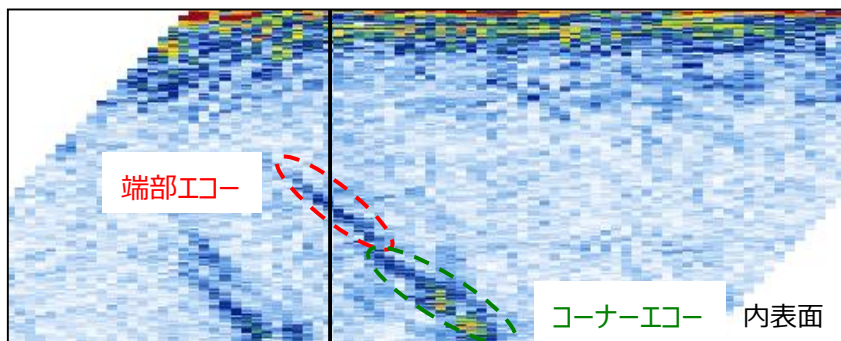
図1：実機SCC検出時の波形(現地波形)

SCC付与モックアップにて、今回の事象の現地波形を再現（図1,2）。その上で、超音波入射条件の見直しを行い、外表面形状の影響が無い探触子位置でセクタ走査によりデータを採取。端部・コーナーエコーの性状を正しく把握できた(図3,4)。
