東京電力ホールディングス株式会社
柏崎刈羽原子力発電所

柏崎刈羽原子力発電所第1号機 荒浜側焼却設備スラッジ脱水機改造工事 「スラッジ脱水機」における不具合事象発生に伴う五号使用前検査の受検延期について

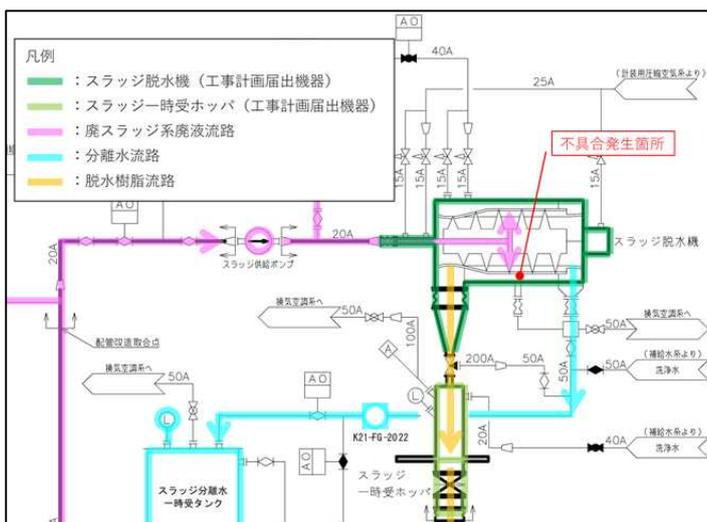
図1 廃スラッジ系系統図 不具合発生箇所

本運転性能試験においては、2020年1月の運転性能試験実施中に「スラッジ脱水機（以下、脱水機と称す）」および「スラッジ一時受ホoppa（以下、ホoppaと称す）」において発生した不具合事象に対する対策効果の検証も併せて実施していたが、模擬廃液の脱水処理運転完了後に「脱水機」の内部確認を実施したところ脱水機中間空間への樹脂混入が確認された。

脱水機中間空間への樹脂混入事象については、2020年1月の不具合事象においても発生していることから設備改造の対策を実施しているが、一部の対策において効果が不十分であることが確認された。

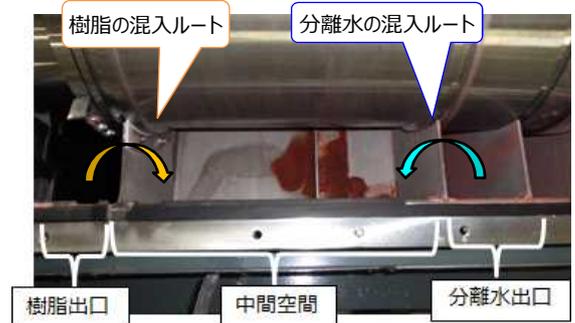
図2 脱水機内樹脂混入状況

今回実施した運転性能試験において発生した分離水に含まれる樹脂残留濃度は極めて少なく中間空間に蓄積された樹脂量とは一致しないことから、脱水樹脂出口側からの混入である可能性が高いことが判明した。

2020年1月の樹脂混入事象に対する対策として脱水機内の均圧化を図ったことで中間空間に向かう空気の流れは改善できるものと考えていたが、中間空間に向かう空気の流れが完全には解消できておらず樹脂が混入したものと考えられる。

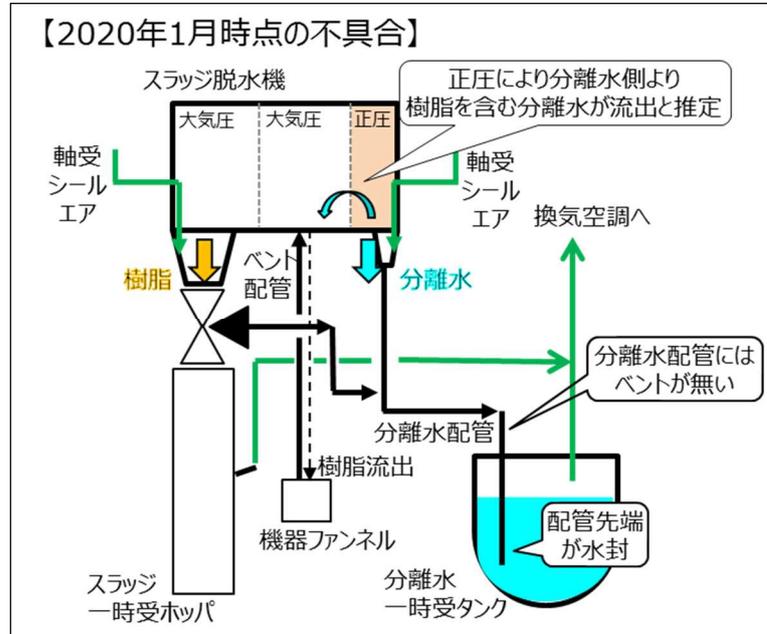
図3 2020年1月の不具合事象推定原因概要図

2020年1月の樹脂混入事象については分離水配管内の圧力が上昇したことで分離水に含まれた樹脂が分離水側から流出しているものと推定し対策を検討した。(図3参照)

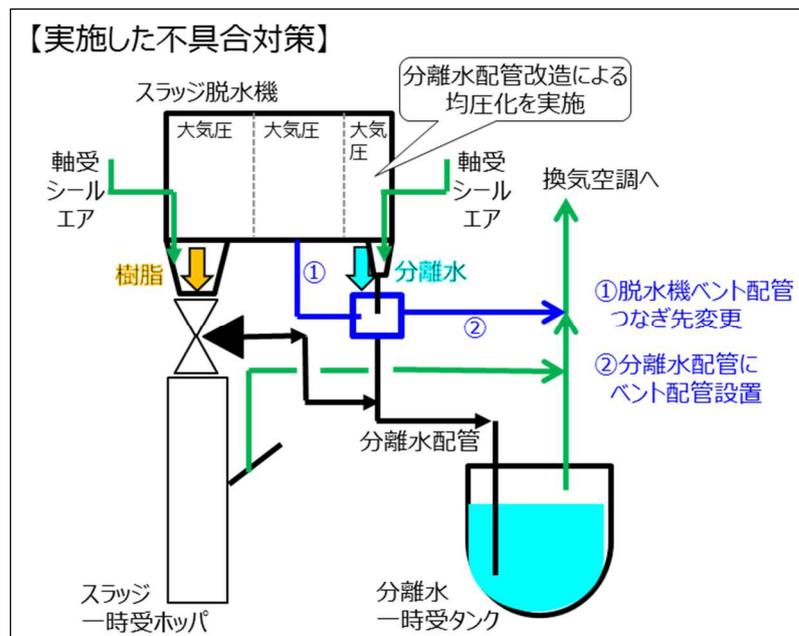
図4 実施した不具合対策概要図

実施した不具合対策の効果について、2022年3～4月に実施した運転性能試験において検証を実施しているが、脱水機中間空間への樹脂混入事象について低減されていないことが確認されたため、推定原因の検討および小型試験機による確認を以下の通り実施した。

①脱水機ベント配管のつなぎ先変更および②分離水配管へのベント配管追設を実施することで分離水出口側の均圧化を図る改造を実施した。(図4参照)

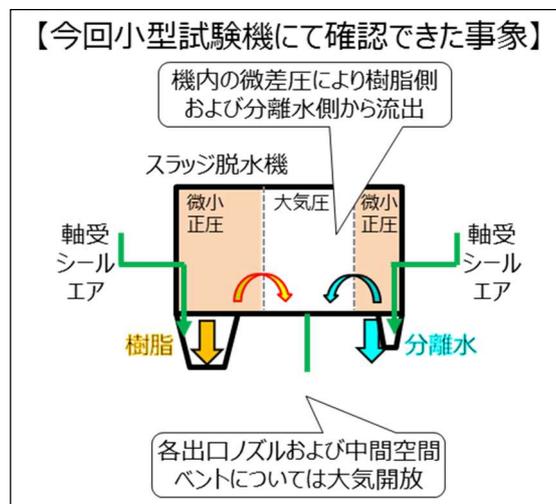
図5 小型試験機確認結果概要図

脱水樹脂出口側からの混入である可能性を踏まえ、2022年5月上旬に小型サイズの試験機を用いた脱水機内の気流方向確認を実施した結果、以下のことを確認した。

- 1) 樹脂出口側からも樹脂が混入することを確認。
- 2) 樹脂出口側、中間空間および分離水出口側の各空間の間に気流を発生させることで樹脂および分離水の混入量が変化することを確認。
- 3) 中間空間へ圧縮空気を注入し樹脂出口側および分離水出口側の各空間へ向かう気流を発生させることにより、樹脂及び分離水が中間空間へ混入することを低減できることを確認。(図5および図6参照)

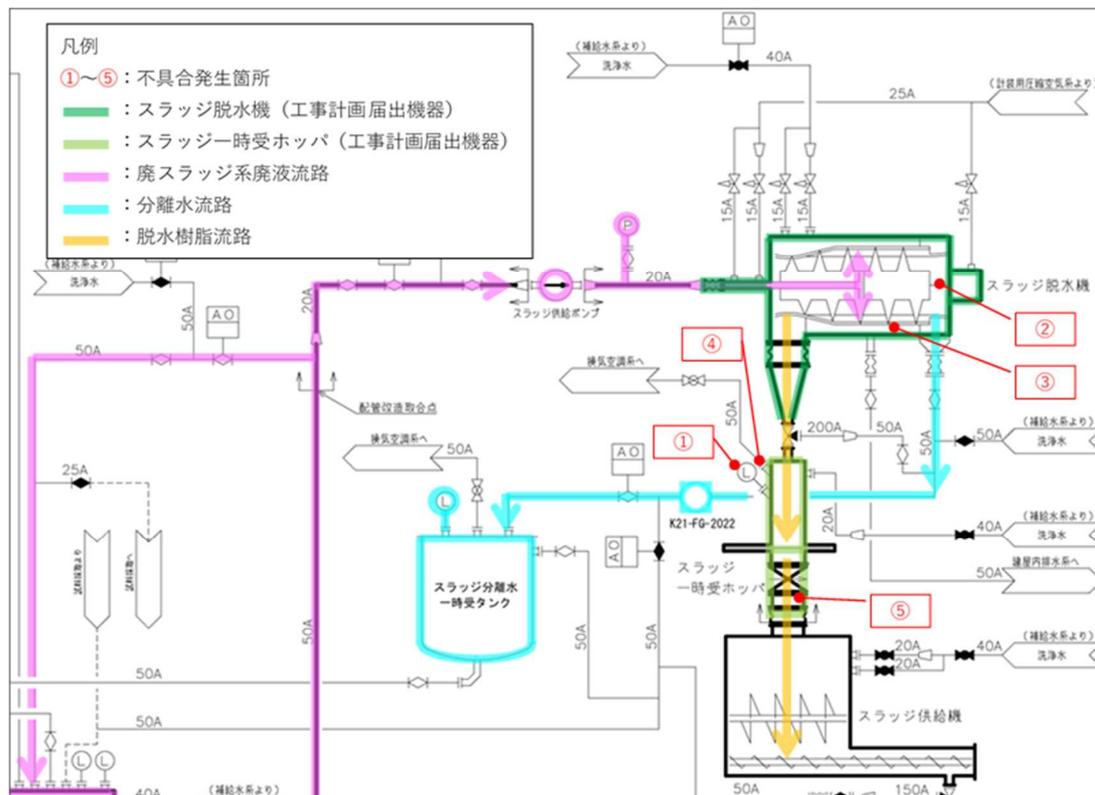
図1 廃スラッジ系系統図 不具合発生箇所について

試運転中および状況確認において確認された不具合および対策について、以下の図1および表1に示す。なお、表1左欄の番号①～⑤は図1中の不具合発生箇所を示している。

不具合内容, 原因および対策
①	(内容) 試運転中にホップレベルスイッチの誤検知による「スラッジ系閉塞」警報が発報 (原因) ホップレベルスイッチへの樹脂付着により誤検知が発生 (対策) 検証試験において誤検知が発生しなかった別検知方式のレベルスイッチへ型式変更
②	(内容) 試運転中に脱水機差動機の過負荷による「廃スラッジ供給脱水異常」警報が発報 (原因) 運転途中に供給樹脂濃度が増加した際の影響を考慮した差速設定としなかった (対策) 差動機の軸動力負荷に裕度を確保し, 供給する廃液の濃度変動に対応できるものとするため, 差速設定を試運転時の設定値より大きい値に変更
③	(内容) 過負荷停止発生後の全体点検にて, 脱水機中間空間内に樹脂の流入を確認 (原因) 分離水配管内の圧力が上昇したことで大気圧設計の脱水機中間空間へシールエアと共に分離水に含まれていた樹脂が流出した (対策) 分離水配管内の圧力に変化が生じないように, 分離水配管途中に均圧ポットを追設し均圧ポットのベントを換気空調系へ接続する系統構成へ変更。また, ベント配管の接続先についても系統外へ流出することがないように均圧ポットへの接続へ変更
④	(内容) ホップベントノズルに樹脂の閉塞を確認 (原因) ホップの樹脂受入れにより発生するベントエアに投下中の樹脂が巻き込まれベントノズルに流入 (対策) ホップベント配管内への樹脂流入を防止することは困難であることから, 系統外への樹脂流出を防止するためホップ上部に以下の対策を実施し取替を実施 (1) ベントノズル付近に溜まった樹脂をホップ内へ押し込む清掃機構を設置 (2) ベント配管清掃機構の下流側にはフィルタを設置
⑤	(内容) ホップからの排出時に粉末樹脂のホップ内閉塞を確認 (原因-1) スライドダンパおよび伸縮継手に内径差(段差)があるため段差で樹脂が止まり落下しない (原因-2) スラッジ供給機側の排気不良によりホップの途中で樹脂が止まる, またはゆっくりと落下する (対策-1) スライドゲートおよび伸縮継手の内径をホップ胴板部と同径とするため改良品へ取替を実施 (対策-2) スラッジ供給機の廃棄不良解消のためスラッジ供給機にベントラインを設置
