# 乾式キャスク仕立て作業中における一次蓋気密漏えい判定 基準超過について

2022年6月17日  
東京電力ホールディングス株式会社

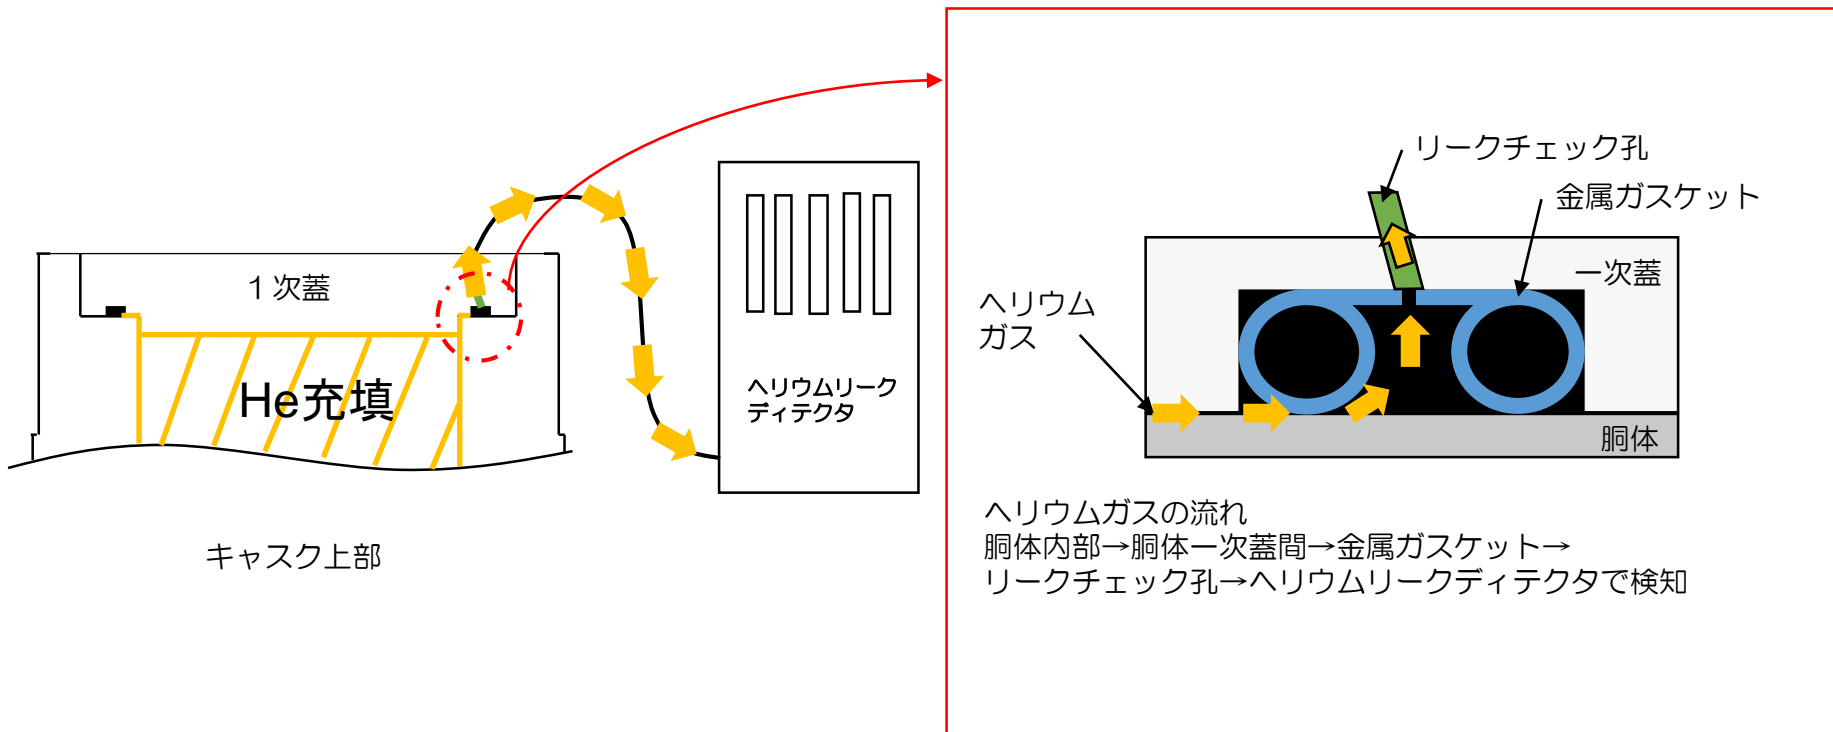
## (参考) 一次蓋気密漏えい確認の概要

調査内容から、水中で一次蓋取り付け時、キャスク内の水が押し出され偶発的にシール面に異物が噛み込んだ可能性を推定。

3月16日の地震により、燃料表面のクラッドの剥がれ、天井の塗膜片の落下、3・4号機由来の砂礫がプール内に拡散（濁り）したことが異物の要因と推測。

- 一次蓋の気密漏えい確認では、乾式キャスク内部に充填したHeガスの漏えい有無を測定している

- ①キャスクへの燃料装填前に、プール内空きピットへ燃料を移動し、FHMで吊った状態で燃料上部に水流（MUW）をかけ清掃する。
- ②キャスクへの燃料装填後に、燃料上部の水を吸引する。

- ③燃料上部の専用の吸引装置にて吸引することを検討中。  
（燃料移動中の砂塵の様子を観察し、不要と判断できる場合は将来的に吸引作業を取りやめることを検討）
