独立行政法人日本原子力研究開発機構東海研究開発センター原子力科学研究所の  
JRR-3原子炉自動停止について（報告）

J R R - 3 原子炉自動停止

J R R - 3 原子炉施設

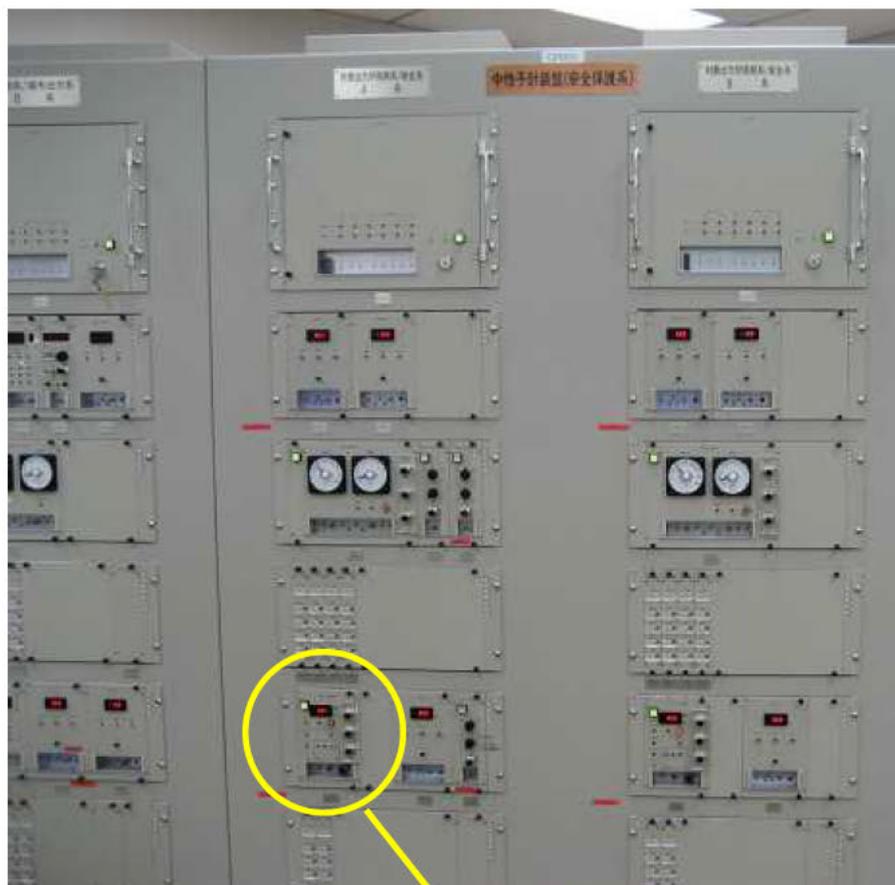
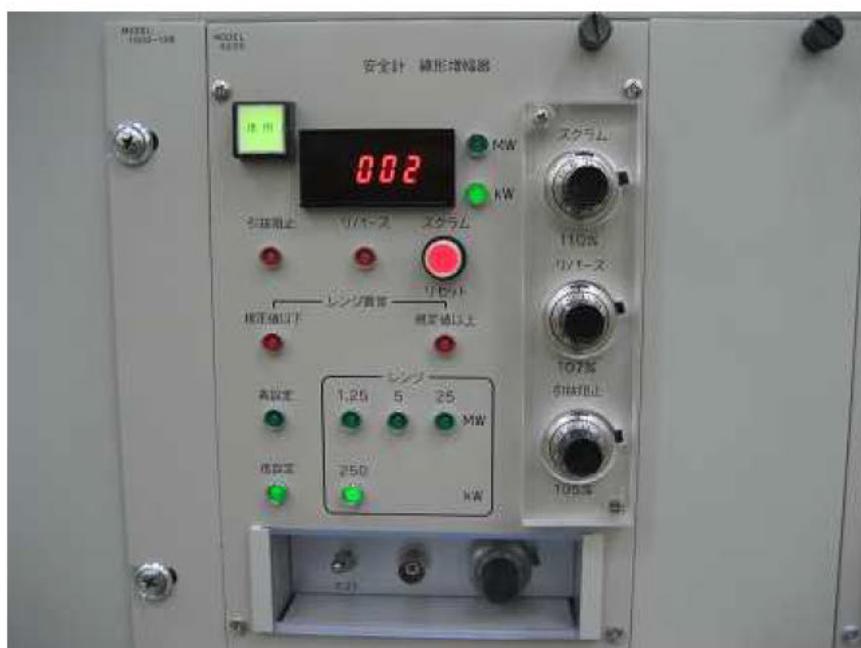
中性子計装盤写真

中性子  
計装盤

拡大写真

線形増  
幅器

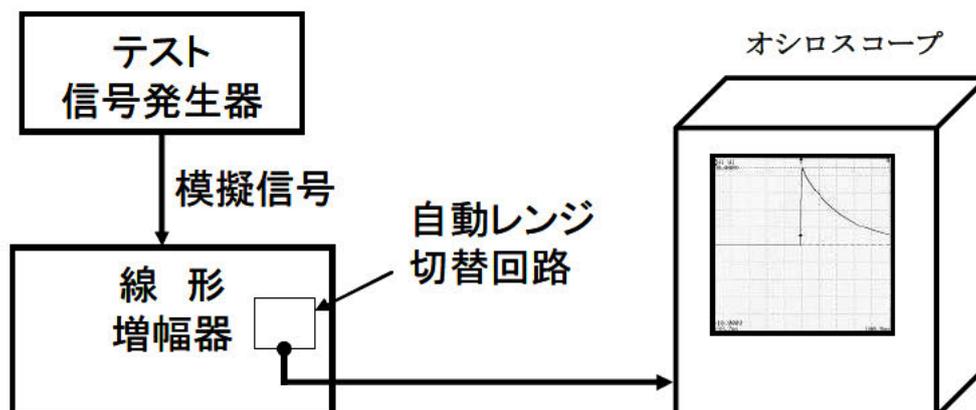
自動レンジ切替回路誤作動の再現試験結果

安全計線形増幅器の自動レンジ切替回路へのテスト信号発生器を用いた模擬入力により、2MWからの出力上昇を再現し、接続したオシロスコープにより異常信号の発生を検出する。

安全計線形増幅器の自動レンジ切替回路が正常に作動しない場合があることが判明した。
