東海再処理施設の廃止措置計画変更認可申請対応等について

令和4年8月17日
再処理廃止措置技術開発センター

TVFにおける固化処理状況について

日本原子力研究開発機構 (JAEA)

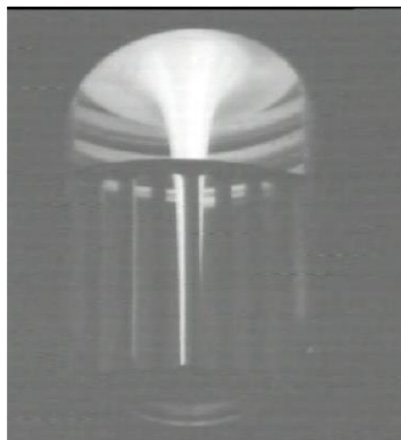
✓ 正常に流下できることを確認した
結合装置交換後の流下状況

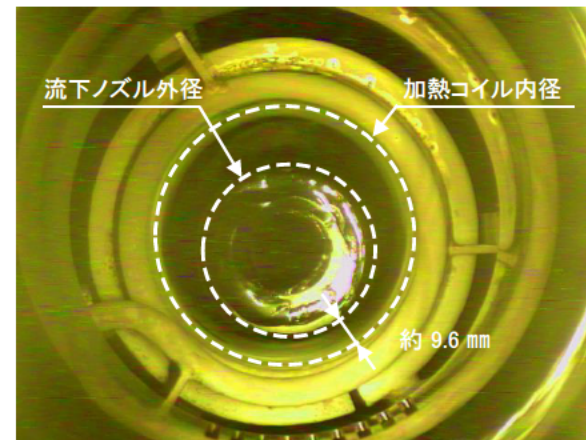
- ・今回の運転(22-1CP)開始前に、ITVカメラにより流下ノズルと加熱コイルのクリアランスが確保されていることを確認した。前回運転前のクリアランスの結果との比較から前回の運転によりクリアランスが著しく狭くなるような進展傾向は確認されなかった。
- ・前回の運転(21-1CP)開始前:約 9.7 mm → **今回の運転(22-1CP)開始前:約 9.6 mm**
- ・流下ノズルの傾きの進展傾向:約0.013 mm/本

✓ 約 9.6 mmのクリアランスを確保
結合装置交換後の流下ノズルと
加熱コイルのクリアランス確認結果

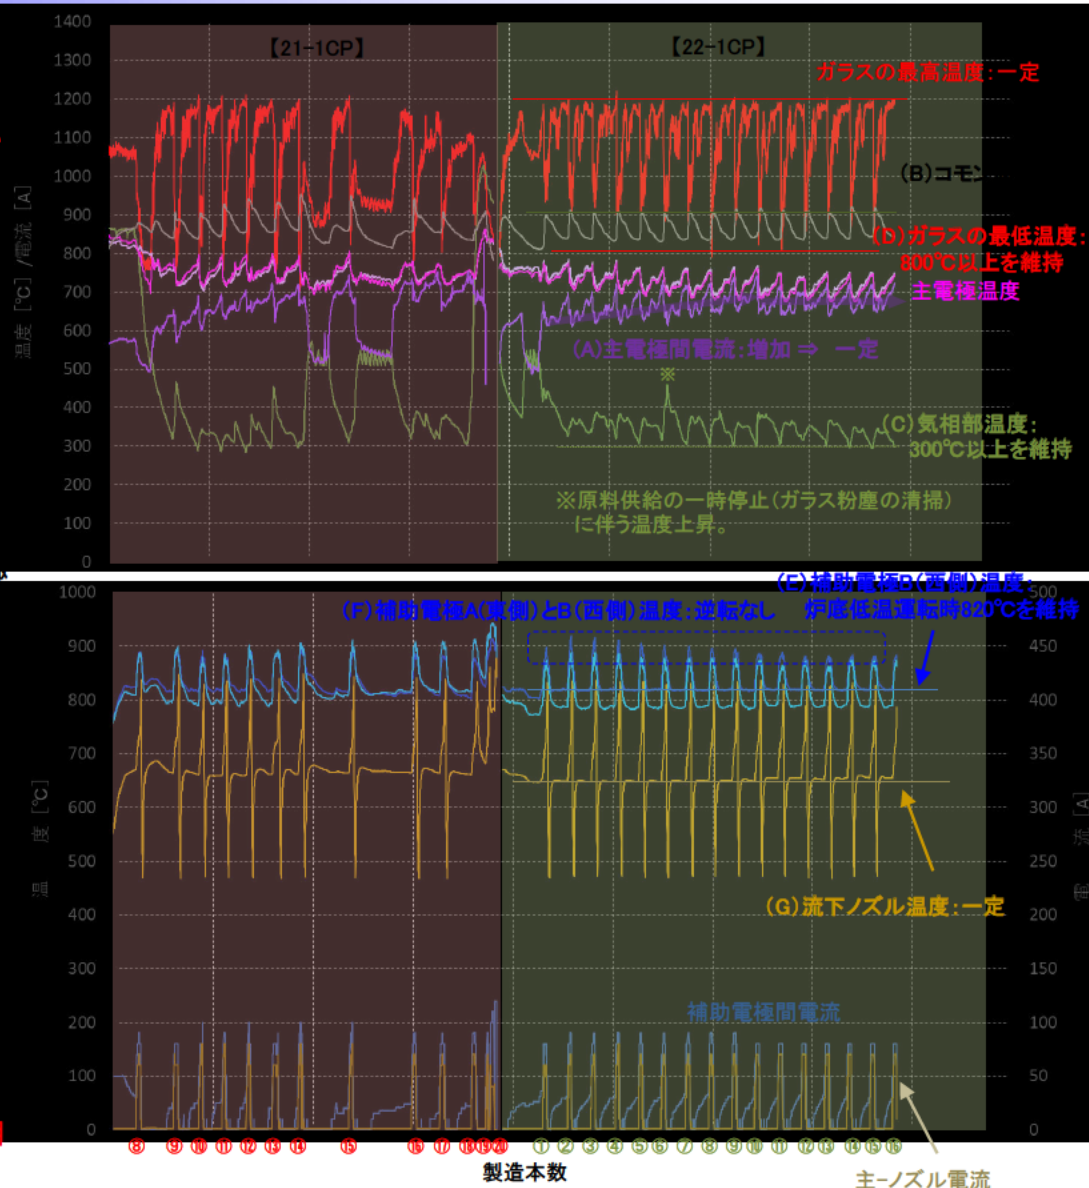
✓ 炉内の温度バランスは、正常に保たれており、前回の運転(21-1CP)で確認した白金族元素の堆積の傾向はみられていない。

(B)炉底傾斜面上部レベルのコモン温度
一定(最高温度約900°C)を維持できている

(C)気相部温度
最低温度300°C以上を維持できている→仮焼層が厚くなり熔融ガラス表面全体を覆う傾向はみられない

(D)ガラス最低温度
800°C以上を維持→仮焼層が厚くなる傾向はみられない

(E)補助電極B(西側)温度
炉底低温運転時の温度820°Cに調整できている→主電極間電流が炉底に回り込む傾向はみられない

(F)補助電極B(西側)とA(東側)の温度
温度が逆転していない→西側に有意な白金族元素の堆積はなく、主電極間電流が炉底西側に回り込む傾向はみられない

(G)流下ノズル温度
炉底低温運転時の一定の温度に維持できている→主電極間電流が炉底に回り込む傾向はみられない

✓ 緩やかではあるが、主電極間電流の増加傾向(A)がみられるため、今後、注視していく。

前回の運転(21-1CP)で白金族元素が堆積した加速要因の対応として、今回の運転(22-1CP)では、主電極間電流を増加させた。この影響により、主電極間電流の増加は想定していたが、増加傾向が続いていることから、11本目から主電極間電力の調整(40 kW→39.5 kW)した。
⇒現状、主電極間電流の増加傾向は、抑えられている。

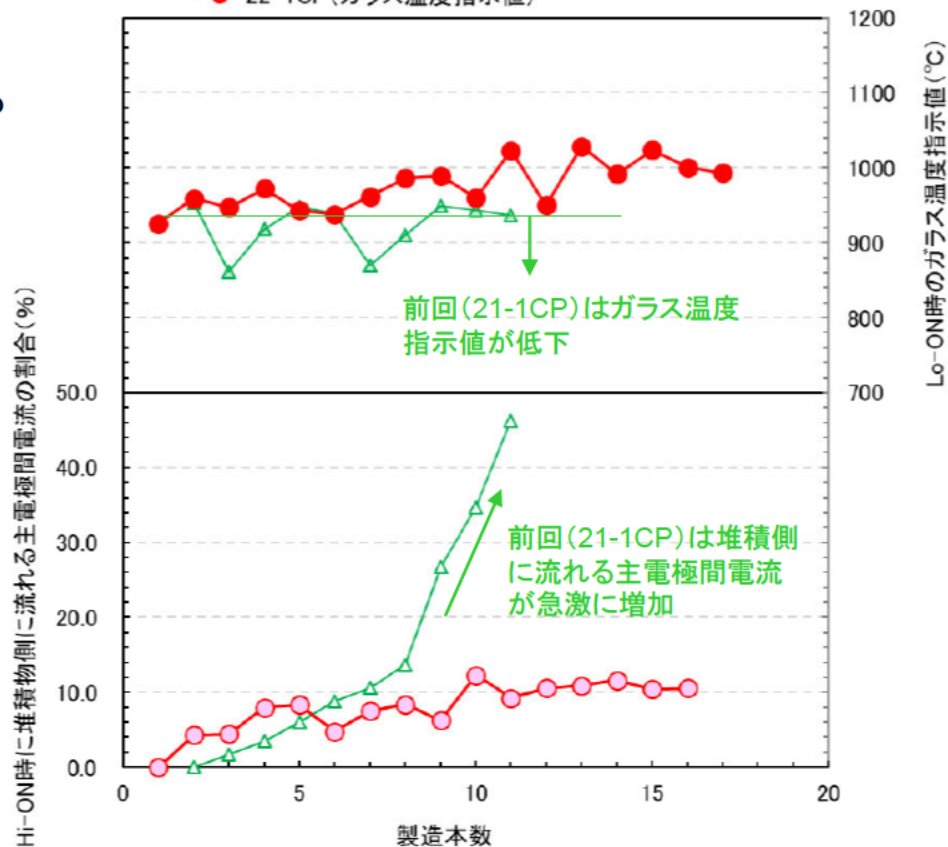
Lo-ON時のガラス温度とHi-ON時の堆積物側に流れる主電極間電流の割合の推移

⇒ これまでのところ、ガラス液位が下がった際(ガラスレベルLo-ON時)のガラス温度が低下する傾向は見られていない。

⇒ これまでのところ、ガラスレベルHi-ON時の炉底部(堆積物)側に流れる主電極間電流の割合は急激な増加傾向は示していない。

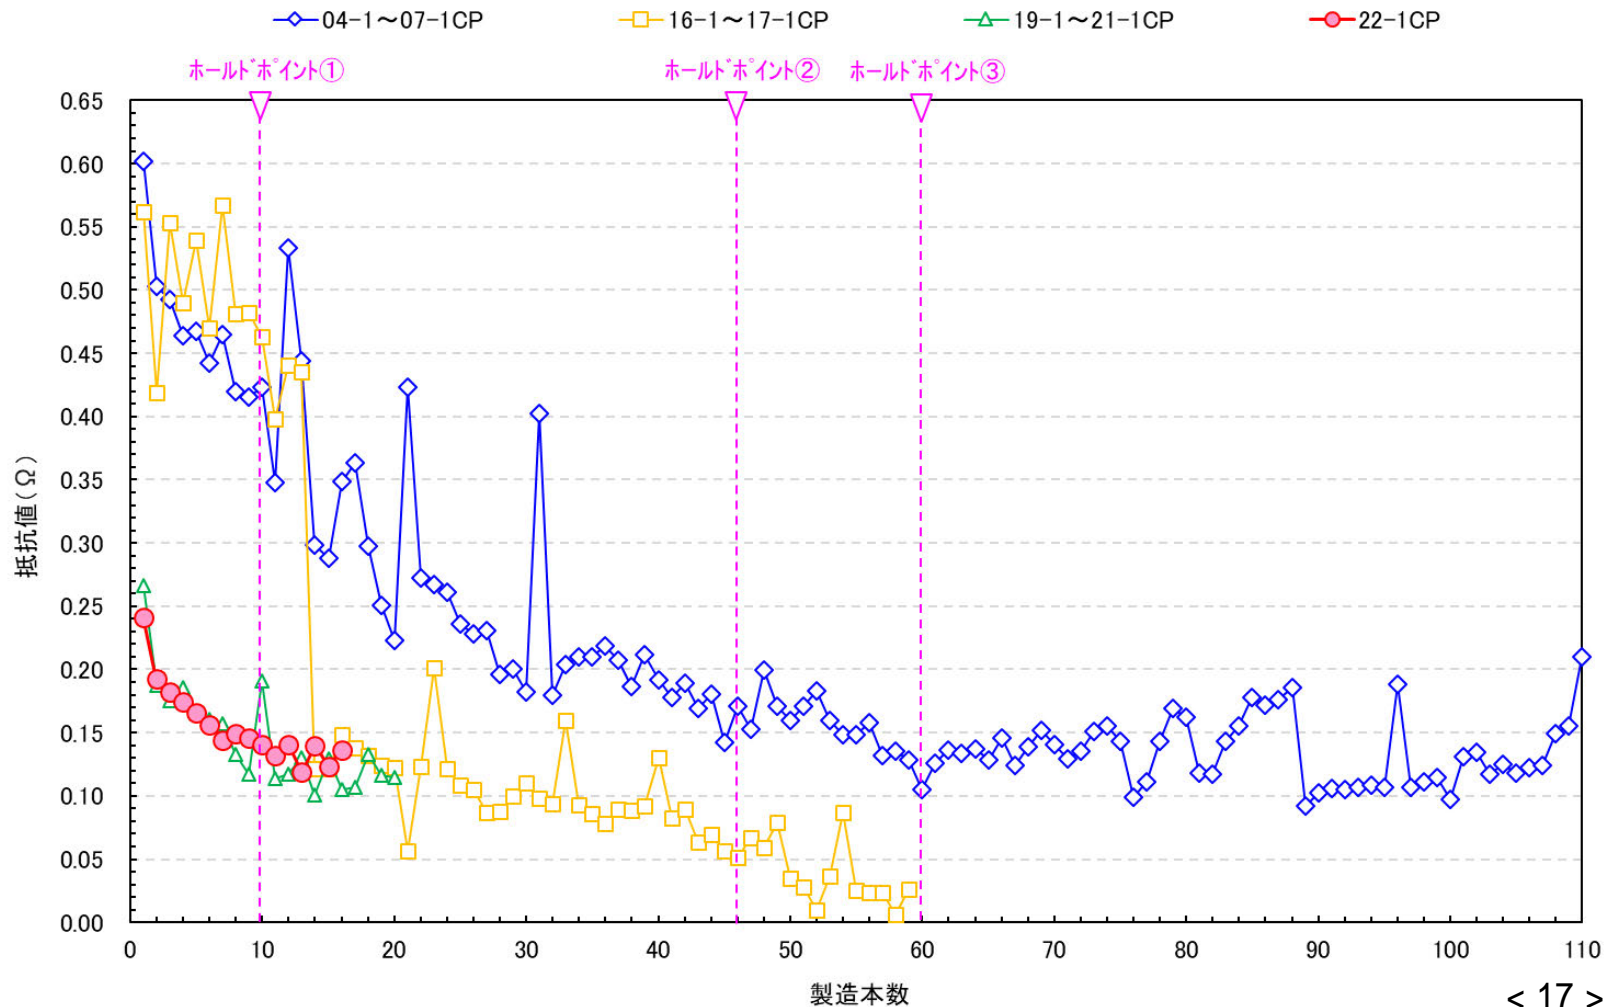
補助電極間補正抵抗の推移(炉底補助加熱開始時)

✓ 前々回の運転(19-1CP)開始後と同様な低下傾向を示しており、前々回の運転(19-1CP)を下回るような低下傾向はみられていないことから、炉底部への白金族元素の有意な堆積は生じていないものと考えている。

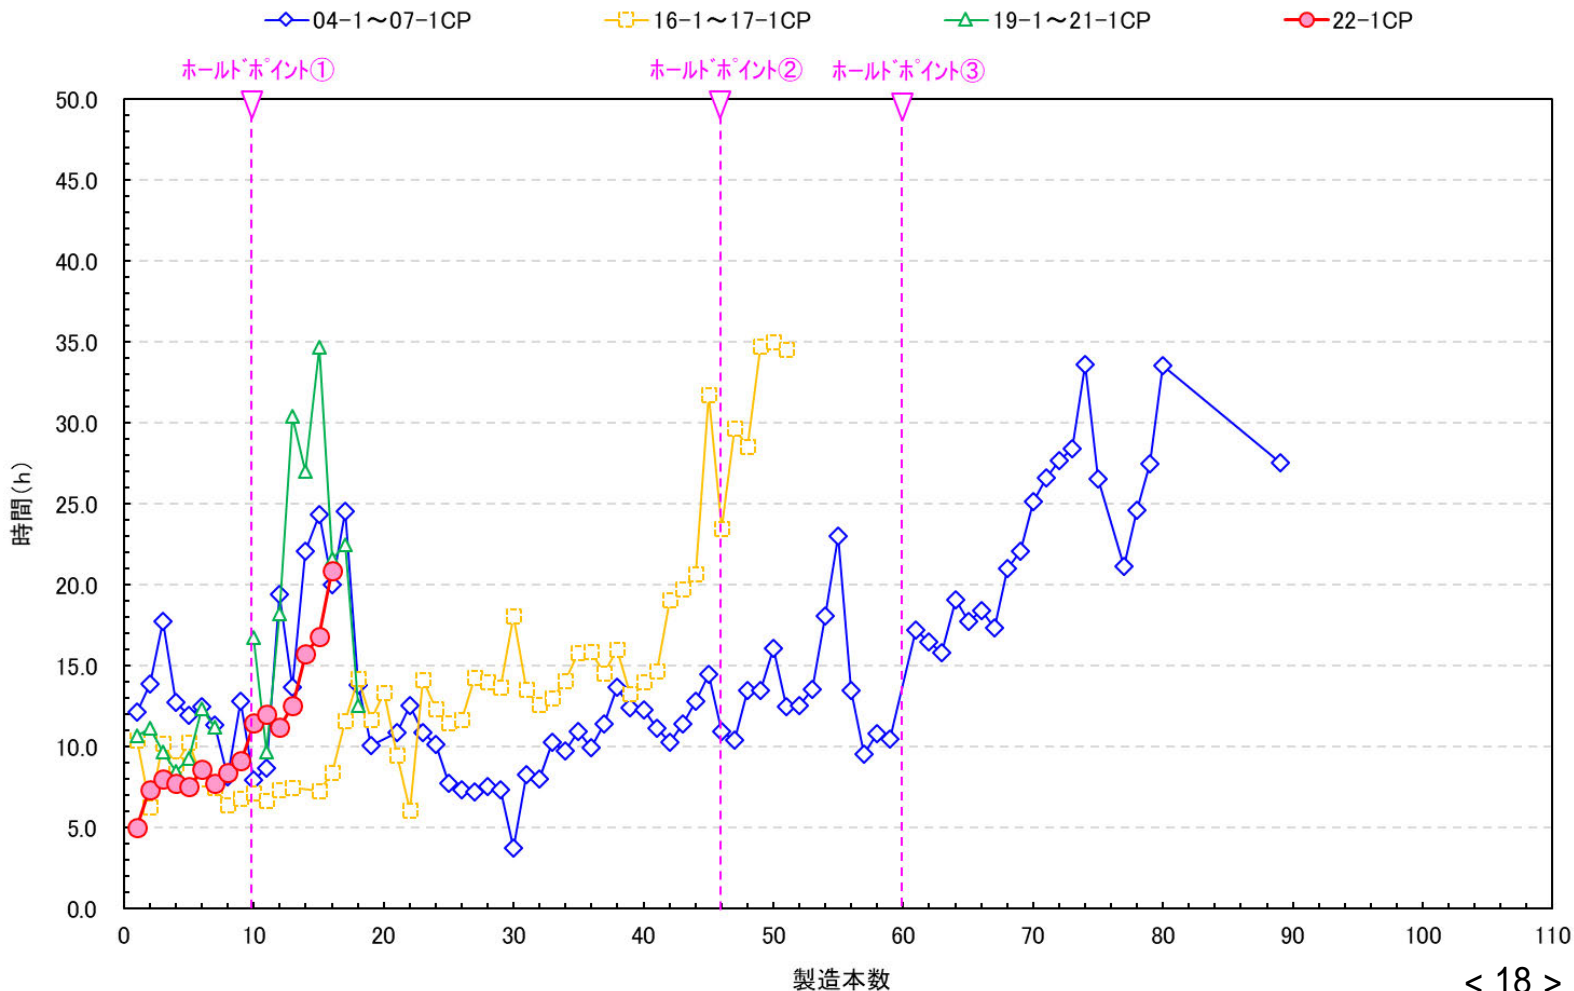
炉底低温運転へ移行するまでに要した時間の推移

- ✓ 炉底低温運転に速やかに移行できており、過去の実績を上回るような上昇傾向は示していないことから、炉底部への白金族元素の有意な堆積は生じていないものと考えている。

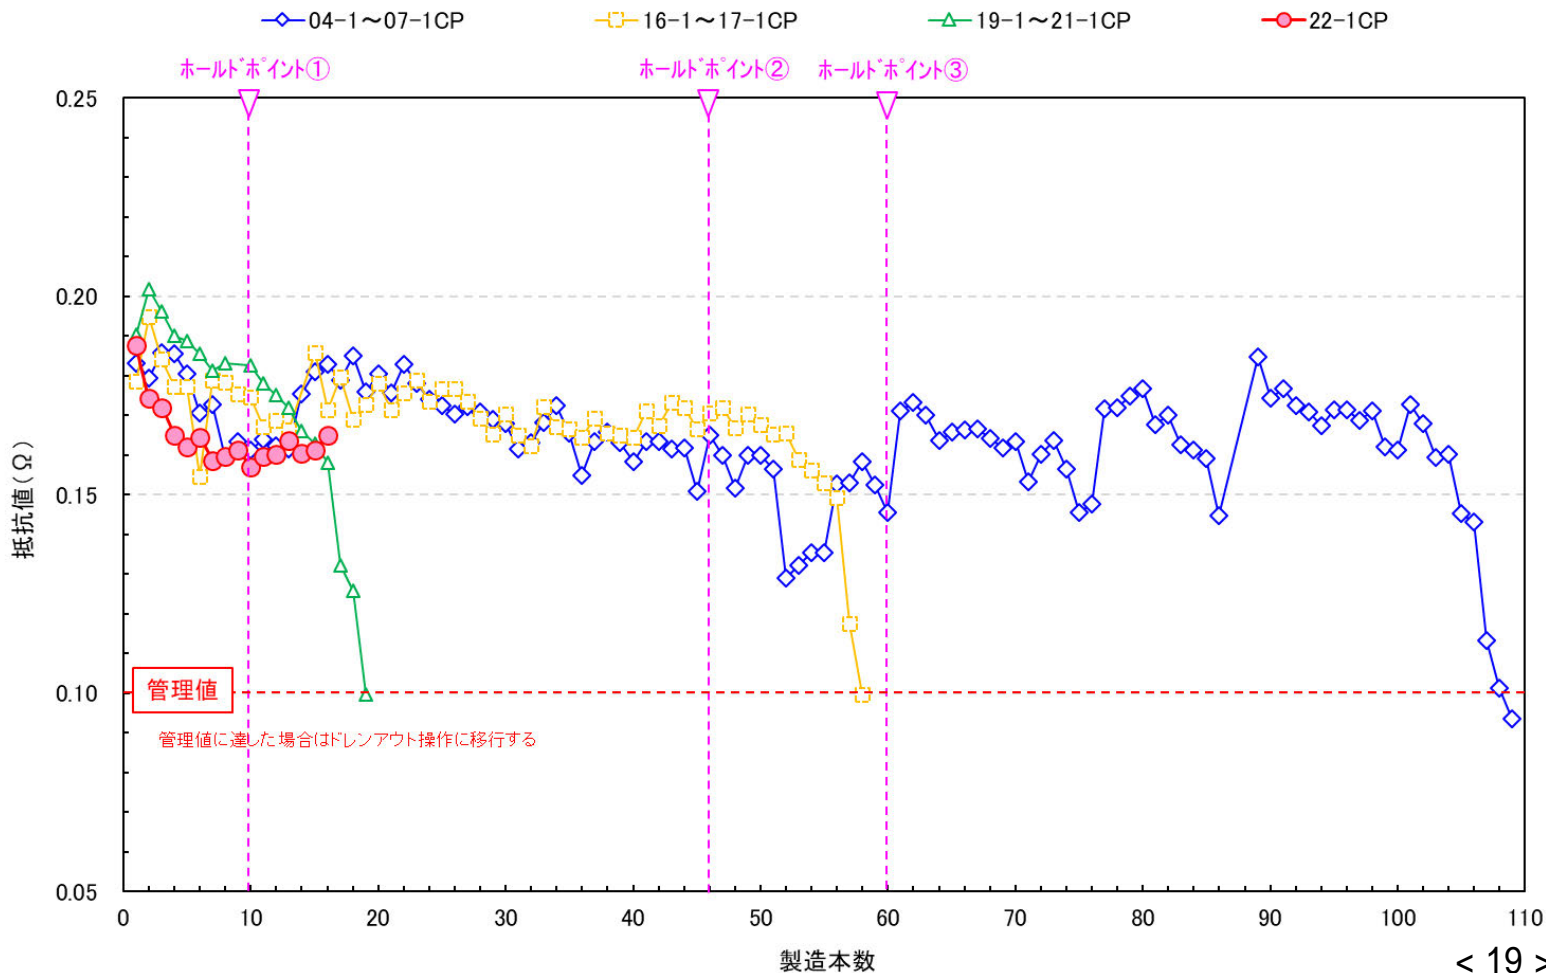
主電極間補正抵抗の推移(ガラスレベルHi-ON時)

- ✓ 過去の実績と比較し、同様な傾向を示している。
- ✓ また、前回の運転(21-1CP)のような、管理値(0.10Ω)に向けた低下傾向はみられていないことから、炉底傾斜面上部への白金族元素の有意な堆積は生じていないものと考えている。

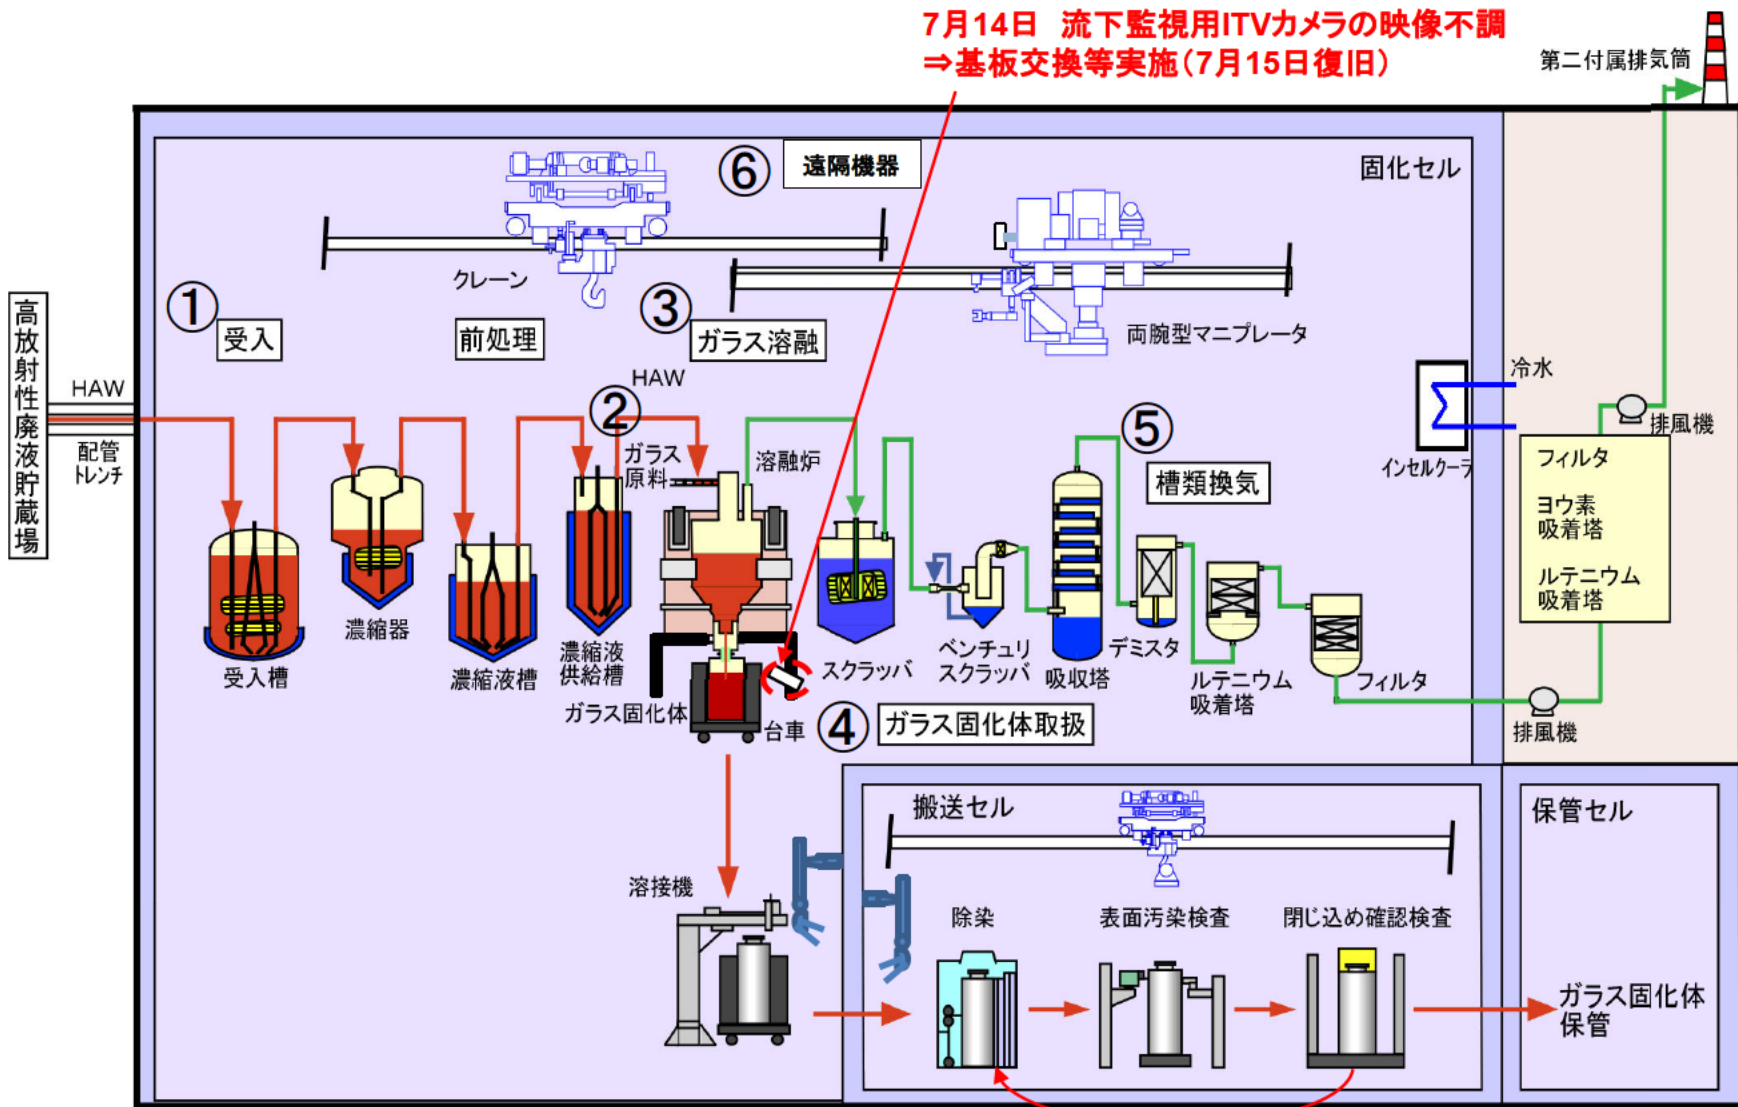
7月14日 流下監視用ITVカメラの映像不調
⇒基板交換等実施(7月15日復旧)

7月20日 閉じ込め確認検査前の加熱後のろ紙に有意値を確認 < 22 >
⇒再除染実施(7月20日)後、閉じ込め確認検査により汚染のないことを確認
