大飯発電所1号機の原子炉手動停止について (C-蓄圧タンク圧力の低下の原因と対策)

平成23年8月26日

関西電力株式会社

大飯発電所1号機 C-蓄圧タンク圧力低下の点検結果(1/3)

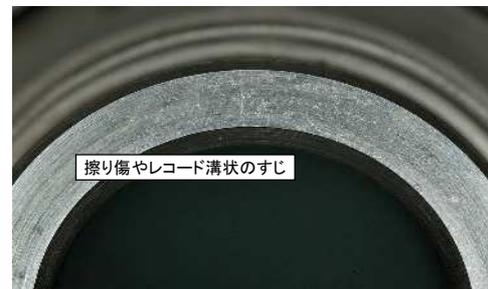
弁座シート面拡大(当該)

- ・当該安全弁の分解点検を実施した結果、バネ、弁棒等の部品に異常はなく、異物も認められませんでした。
- ・弁体、弁座の当たり面（シート面）の目視確認の結果、有意な傷は確認できませんでしたが、拡大観察の結果、細かなレコード溝状のすじが認められました。

前回の定期検査において、当該安全弁の分解点検を実施した際、弁体および弁座のシート面の手入れ時間が短く、シート面が粗い状態であったことから、吹出し圧力検査後、吹出し圧力が低く動作する状態となっていたものと推定されました。

擦り傷やレコード溝状のすじ

- ・弁体および弁座のシート面全体に、擦り傷やレコード溝状のすじ(粗い状態)
- ・手入れ時間が短い場合には、シート面の全面が粗い状態になることを確認

当該安全弁については、シート面の手入れ作業を行い、シート面が平滑に仕上げられていることを拡大鏡を用いて確認した上で復旧するとともに、作業要領書を見直し、シート面の手入れ後に拡大鏡で確認する手順を追記します。

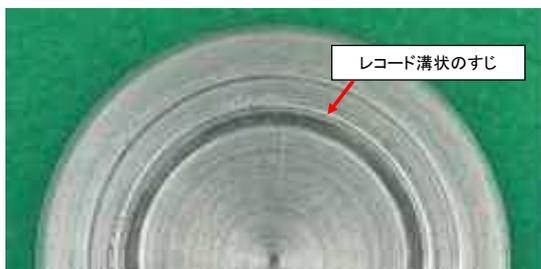
弁体シート面拡大(当該)

レコード溝状のすじ

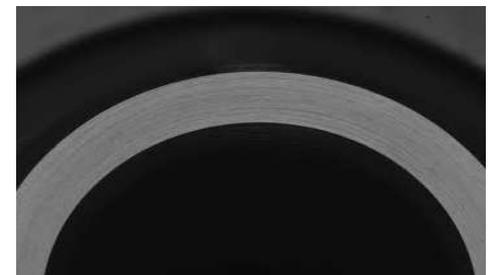
弁座シート面(手入れ品)

- ・分解点検からタンクへの取付けまでの一連の作業について再現試験を行った結果、シート面の手入れ（研磨材を用いた研磨作業）時間が短い場合には、シート面にレコード溝状のすじが発生し、シート面が粗い状態になることを確認しました。
- ・シート面の状態が吹出し圧力に与える影響についてモックアップ試験を行った結果、シート面が粗い状態では、吹出し圧力の確認試験後に、吹出し圧力が低下する可能性があることが確認されました。

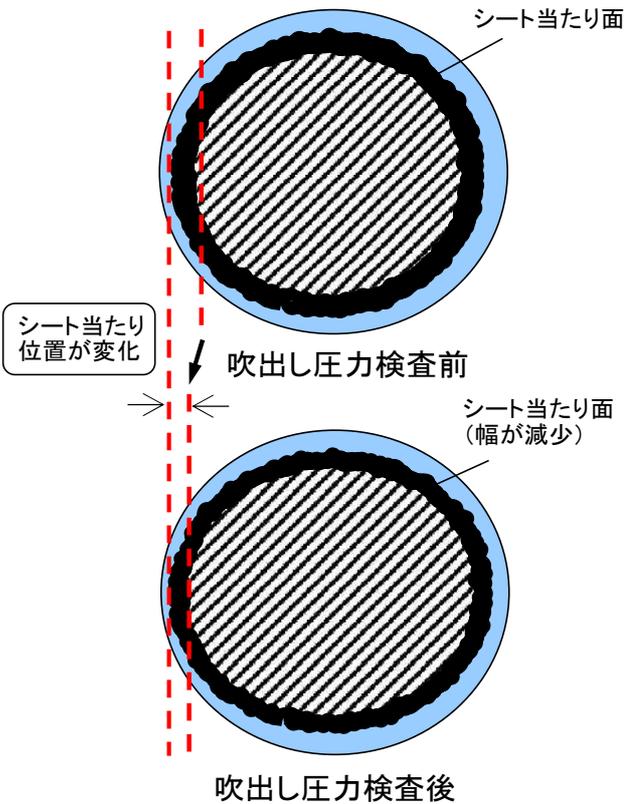
安全弁吹出し推定メカニズム

この状態で、格納容器内の温度上昇に伴い、タンク内の圧力が徐々に高くなったことから、安全弁が動作したものと推定されました。

①吹出し圧力検査後に取付け

②吹出し圧力検査にて安全弁シート当たり幅、位置が変化

③シート当たり幅が減少したこと
で作動圧力が低下

④格納容器内の温度上昇に伴う
蓄圧タンク内の圧力の上昇

安全弁作動

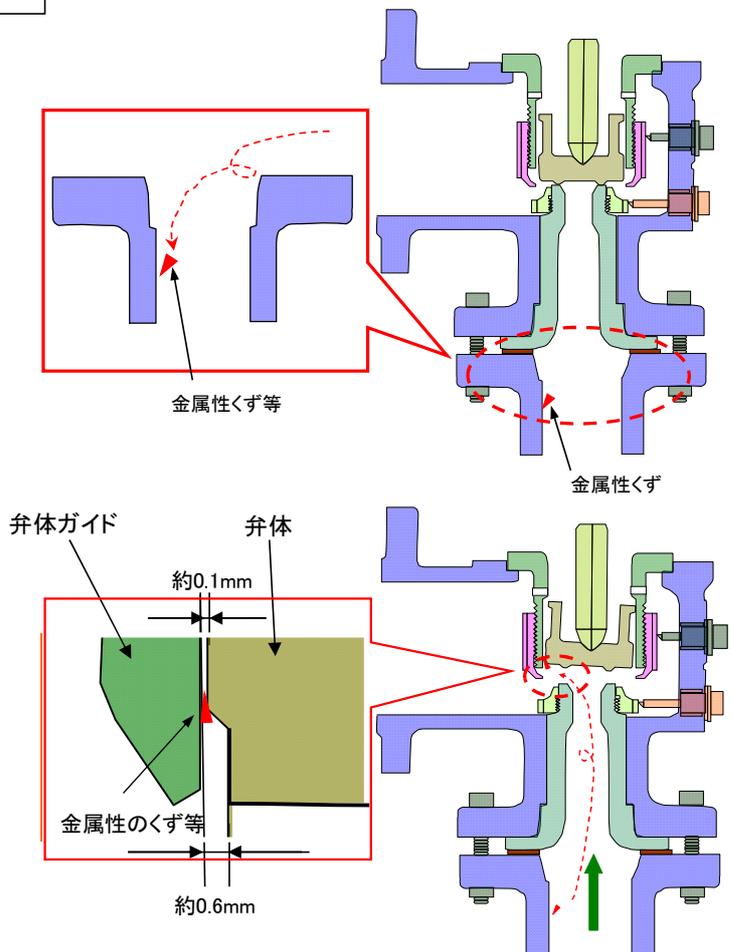
安全弁吹止まり圧力低下推定メカニズム

吹止まり圧力低下の原因については、定期検査時の当該安全弁取外し・取付けの際に、異物が安全弁取付け配管内に混入し、安全弁作動時に、弁体と弁体ガイドの隙間に噛み込んだためと推定されました。

①定期検査時の当該安全弁取外し・取付け作業時に、入口配管近傍に微小な異物(金属性のくず等)が混入した可能性は否定できない。

②当該安全弁の作動に伴い、この異物が弁体と弁体ガイドの隙間に噛み込み、弁体下降時の摺動抵抗が増加し、吹止まり圧力に影響したものと推定。

当該安全弁取外し・取付け作業の際は、安全弁の周囲をビニールシート等で覆い、異物が入り込まないように異物管理を強化します。
