3号機原子炉注水停止試験結果

2022年8月9日

東京電力ホールディングス株式会社

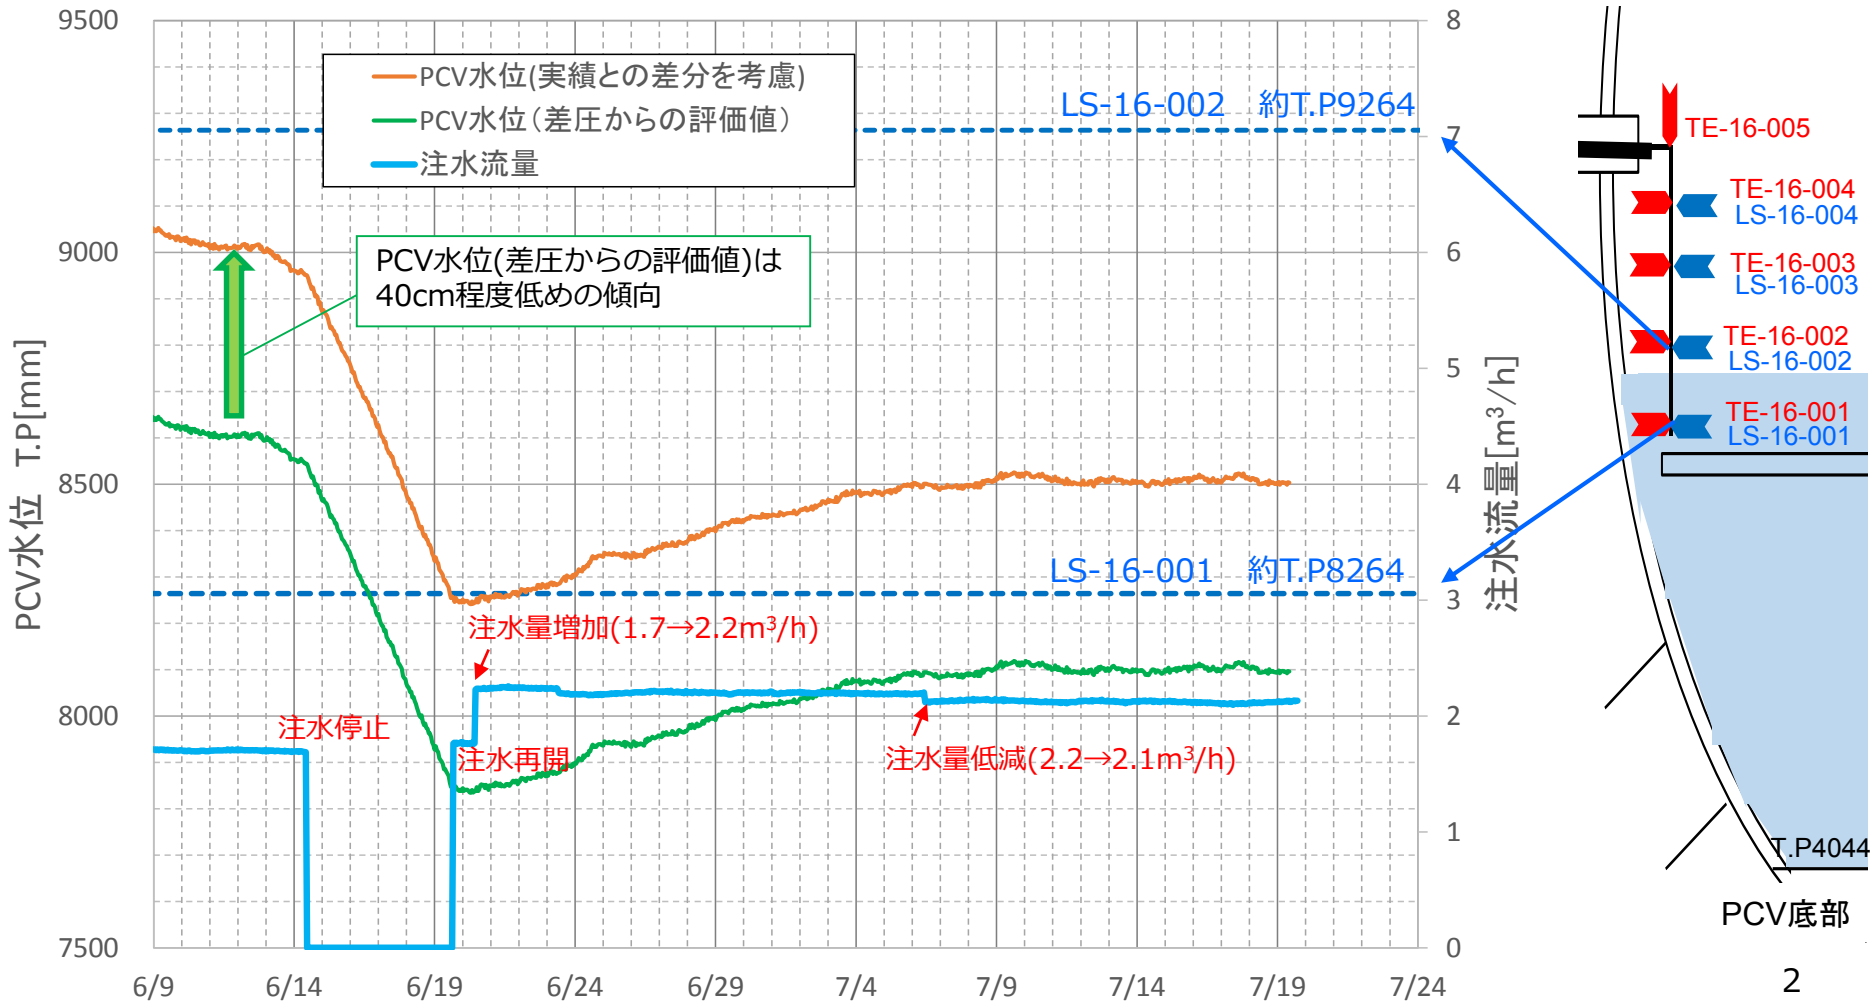
PCV水位変化の実績

- PCV水位は、注水停止後、概ね一定の傾きで低下し、6月19日にPCV新設温度計/水位計下端を下回ったと判断したことから、注水を再開（注水量 $1.7\text{m}^3/\text{h}$ ）。
- その後、水位の低下は概ねおさまったものの、回復傾向がみられないことから、6月20日に注水量を増加（流量 $2.2\text{m}^3/\text{h}$ ）。
- 7月6日に注水量を $2.1\text{m}^3/\text{h}$ に低減し、PCV水位はT.P8500付近で安定。

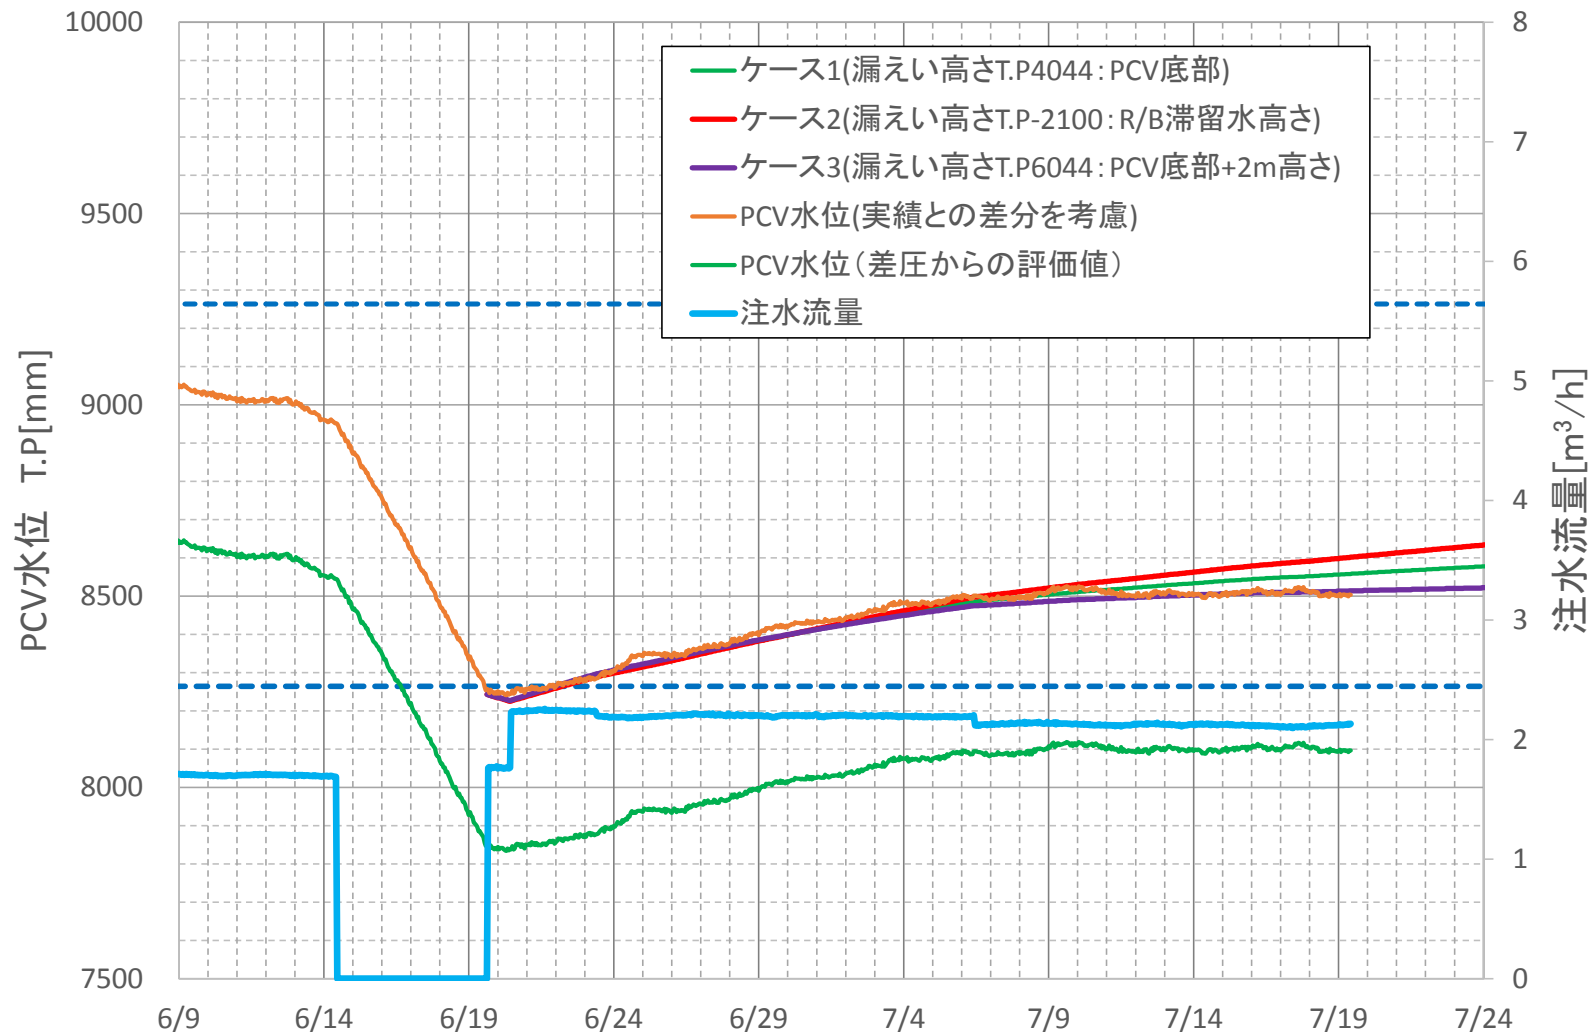
- 注水再開後の水位の挙動について、漏えい箇所（1箇所を想定）の高さを仮定し、注水再開後の実績にあうように漏えい口(cm²)を設定。
- ケース3(漏えい高さPCV底部+2m高さ)の仮定が、実績に近い挙動となる。

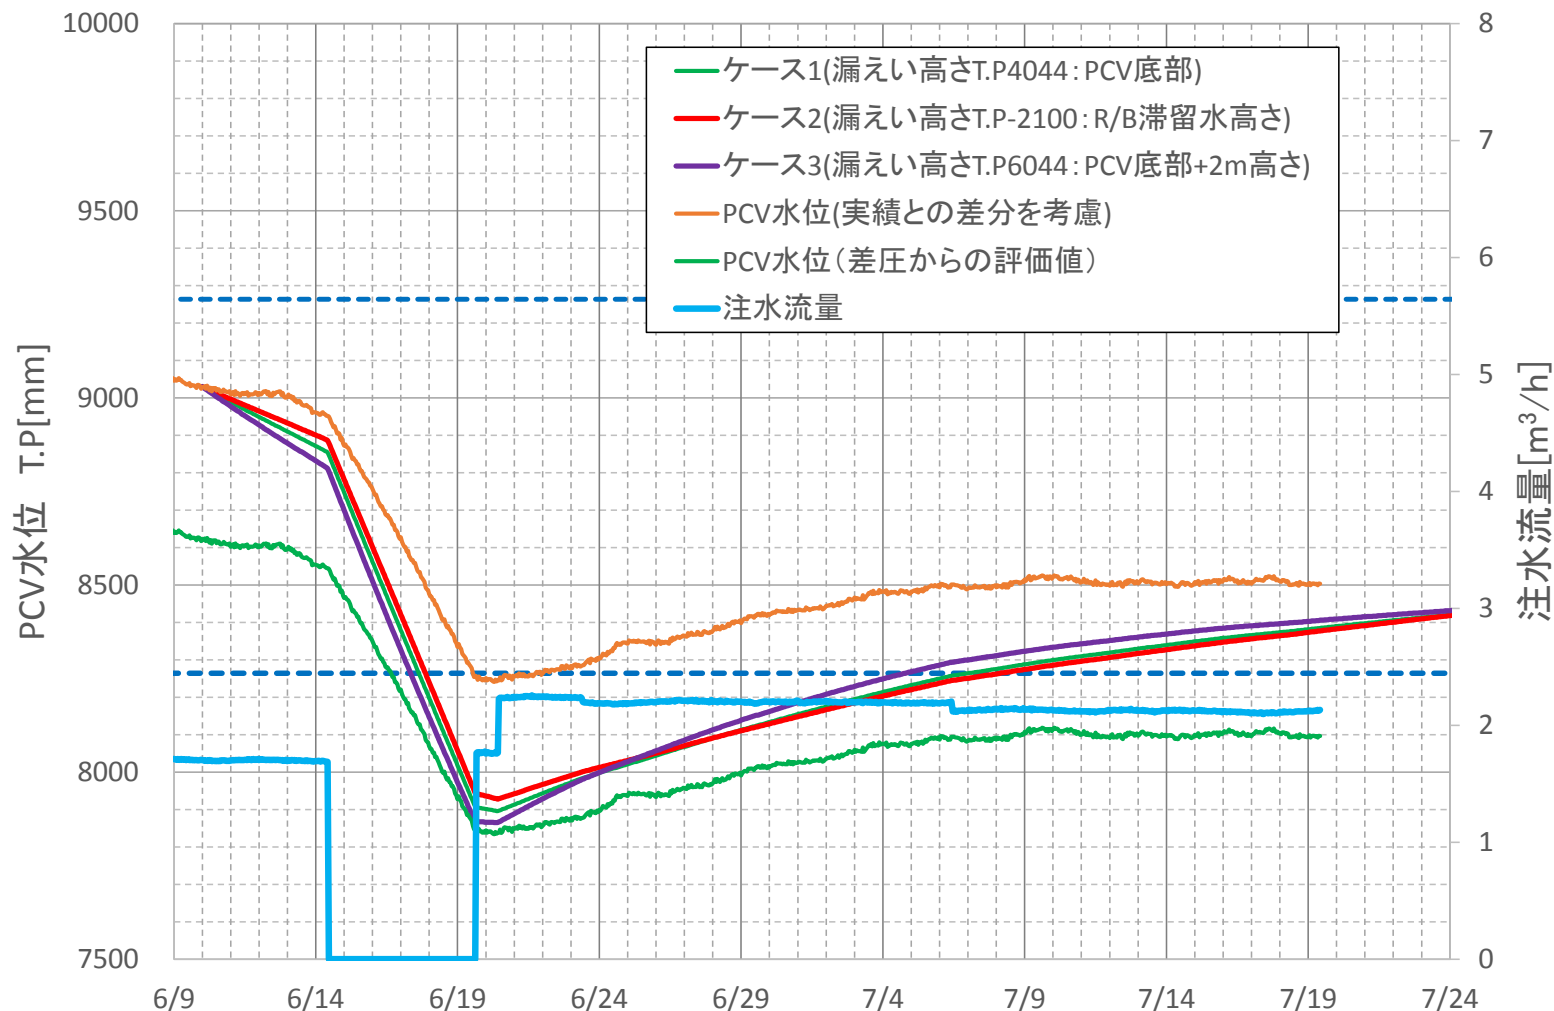
- 前段の評価で仮定した漏えい高さ・漏えい口で、注水停止前からの挙動を評価。
- 注水停止前及び注水停止中の低下の傾きが大きくなり、実績の挙動との差が大きくなる。

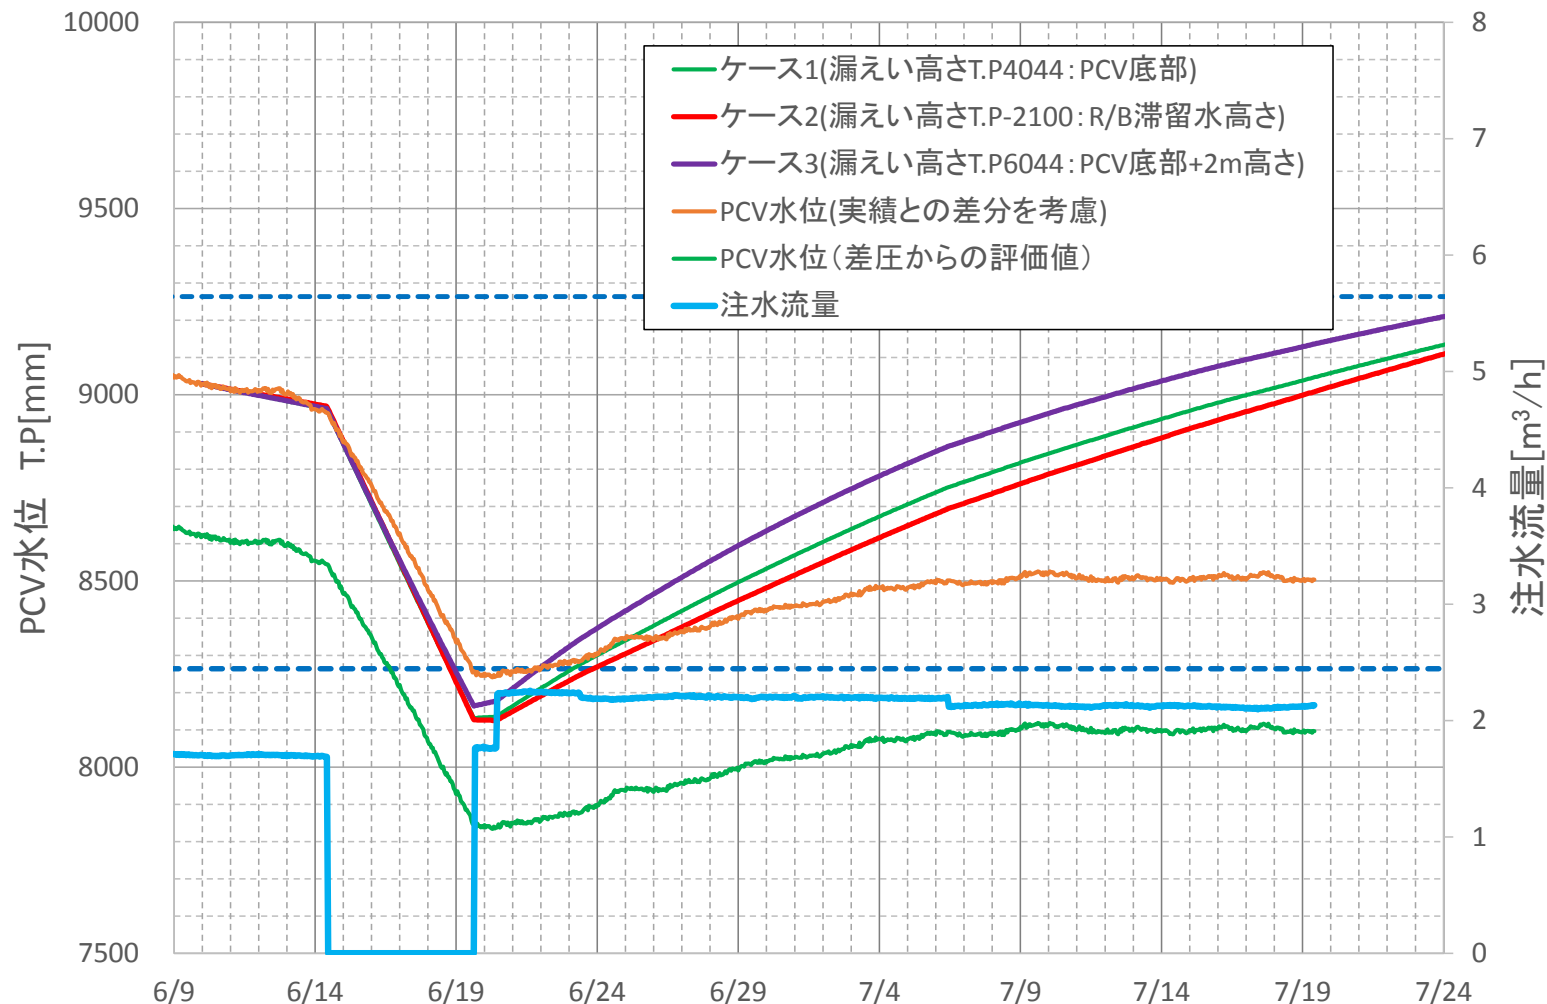
- 前段の評価で仮定した漏えい高さに対して、注水停止前のPCV水位低下の傾きにあうように漏えい口を設定。
- 注水停止前・注水停止中は、ある程度、実績に近くなるが、注水再開後の実績とは差が生じる。

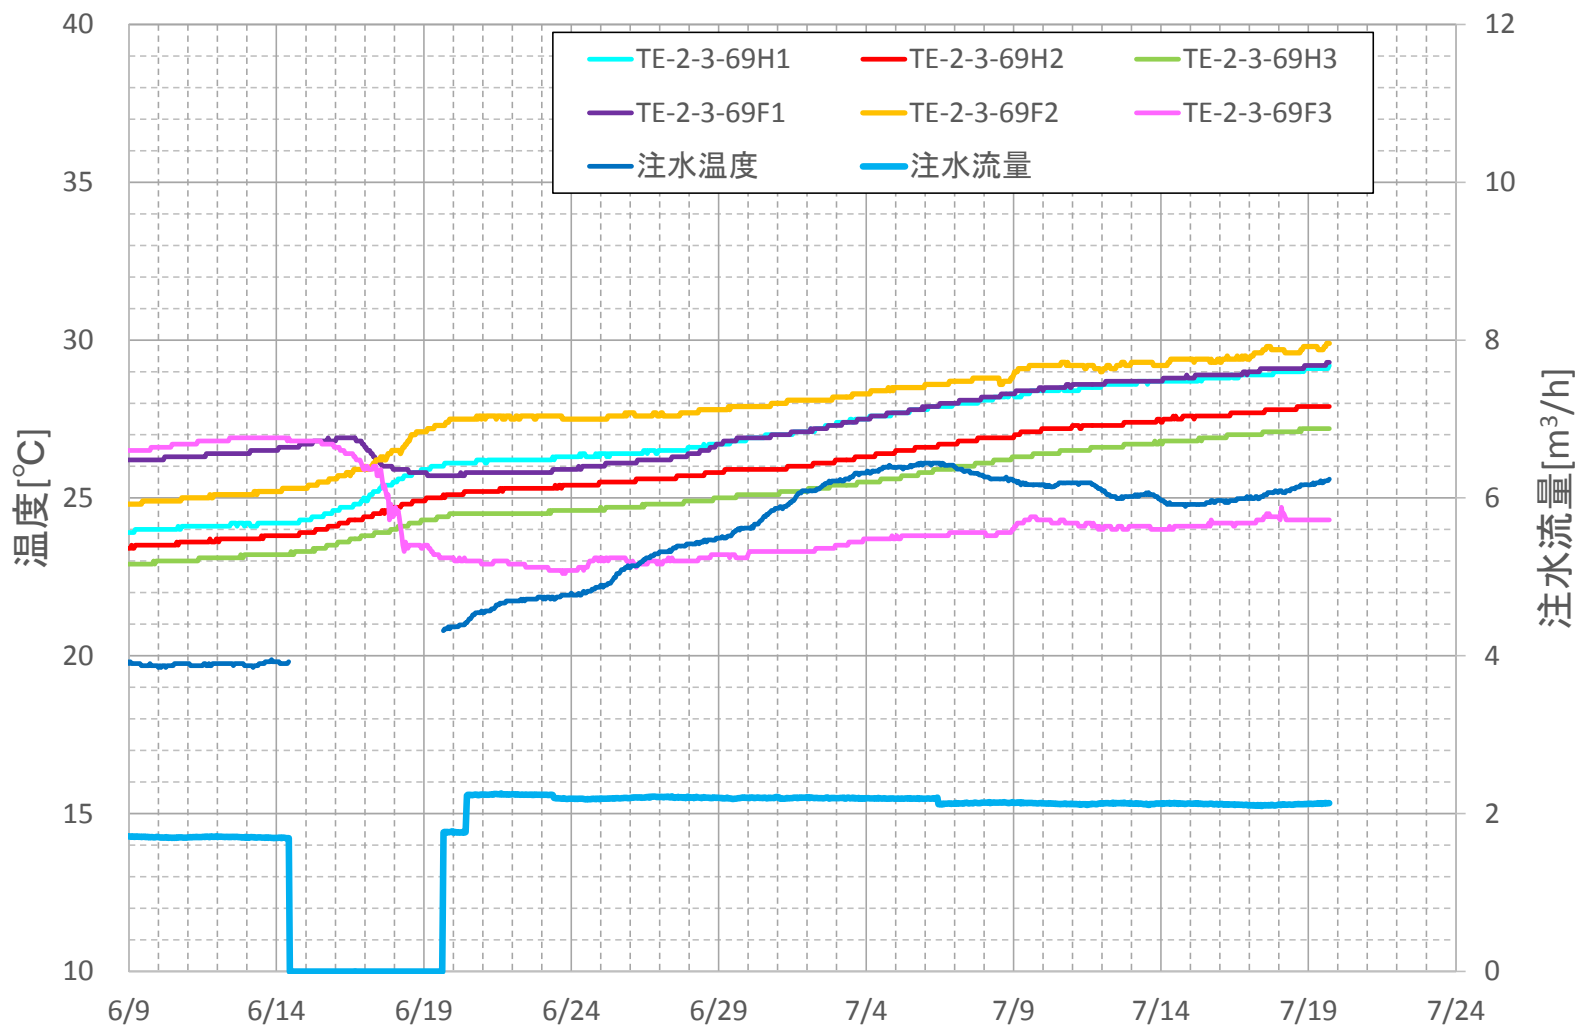
RPV底部温度の推移

- 注水停止後、RPV底部温度は、緩やかに温度上昇。
- TE-2-3-69F1・69F3が、注水停止中に低下を確認。

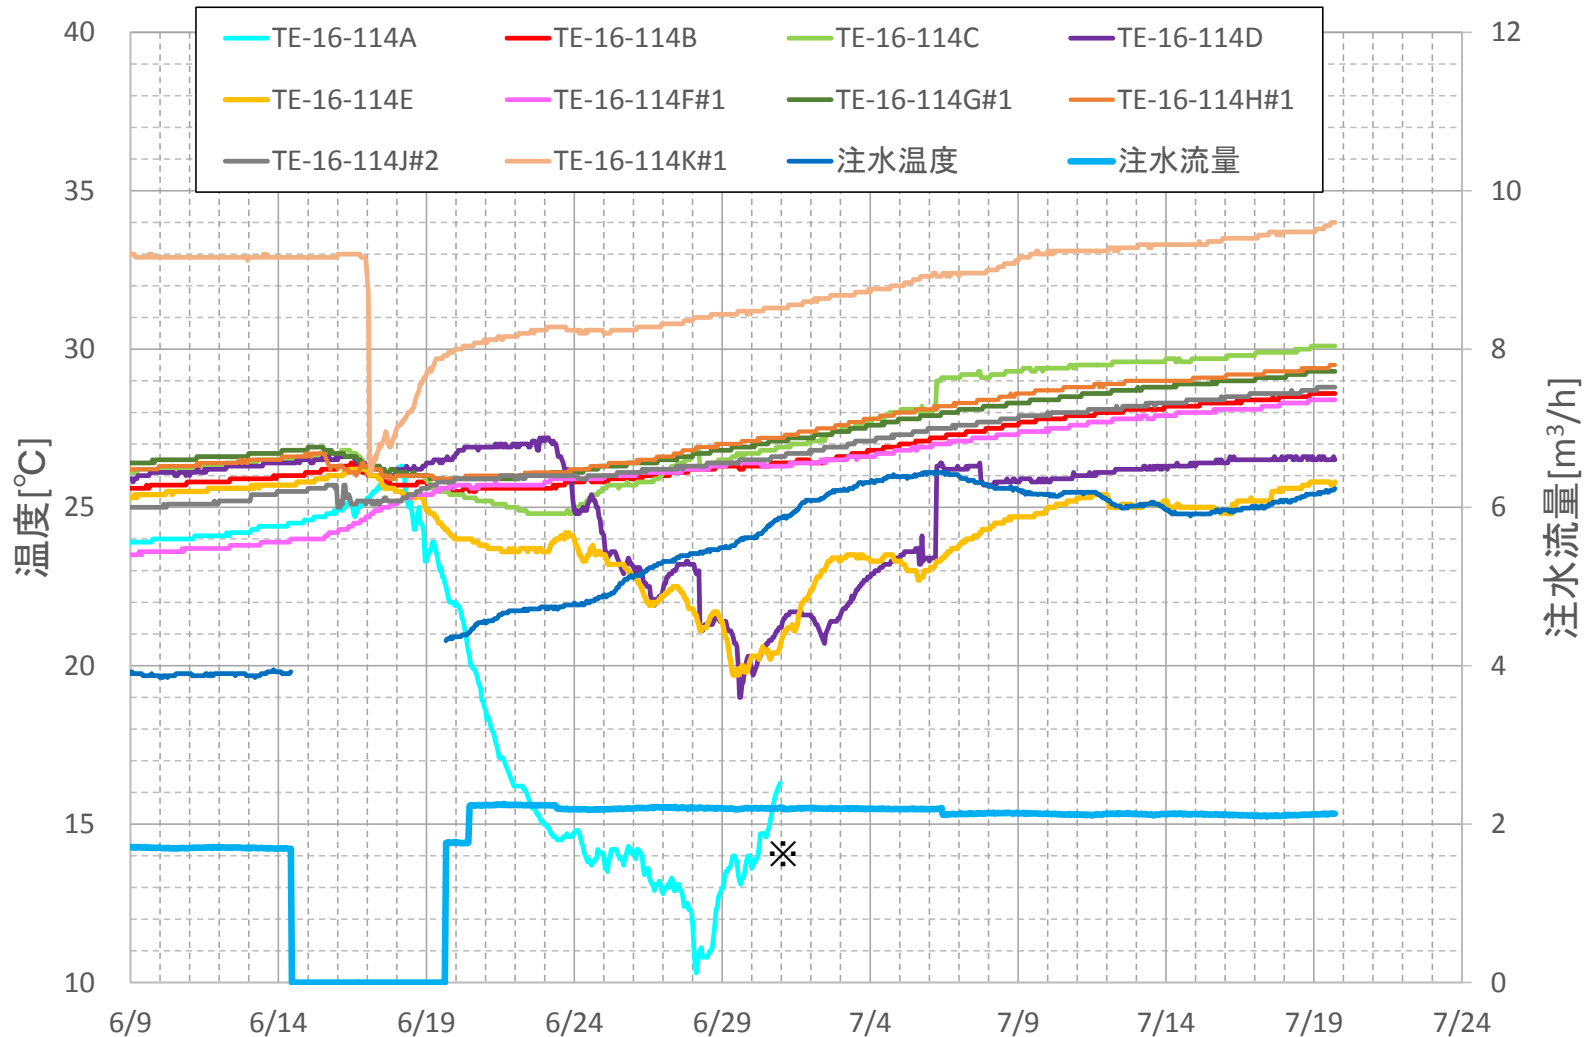
(参考) PCV温度(既設)の推移

- 注水停止中、PCV温度(既設)は、複数の温度計において、低下するなどの傾向を確認。

※TE-16-114A:「監視に使用」→「故障」と評価

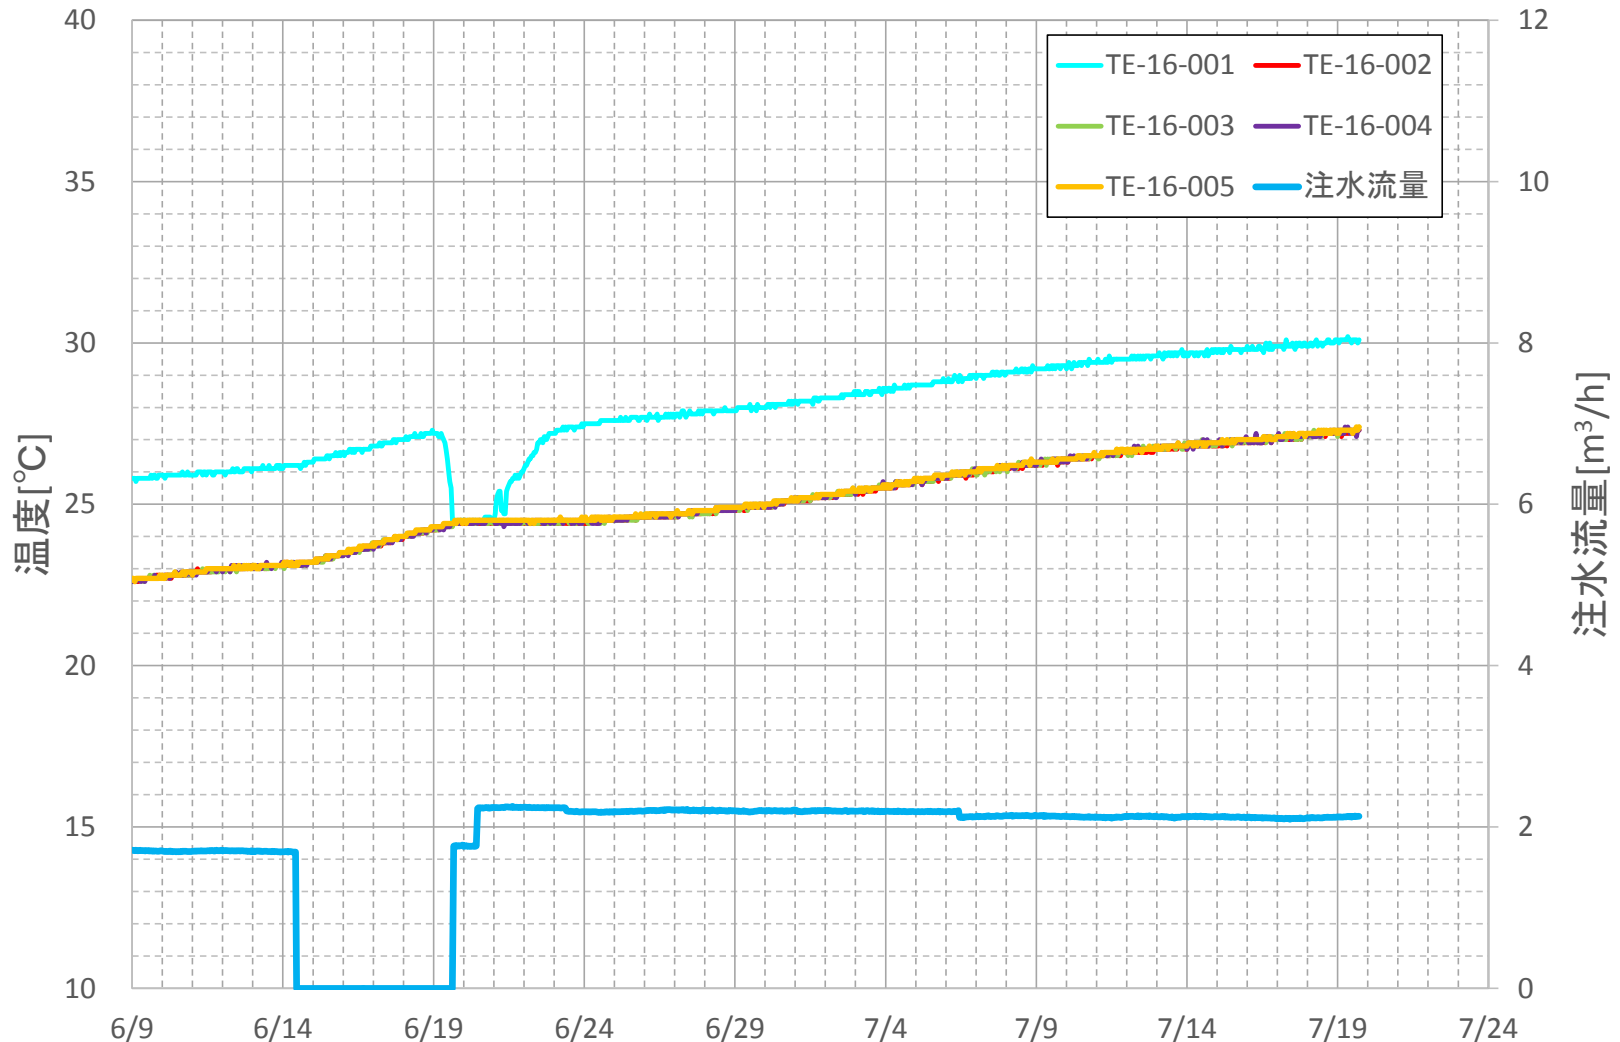
(参考) PCV温度(新設)の推移

- 注水停止中、温度は緩やかに上昇。
- TE-16-001は、気相露出で温度低下し、水没に伴い温度上昇。

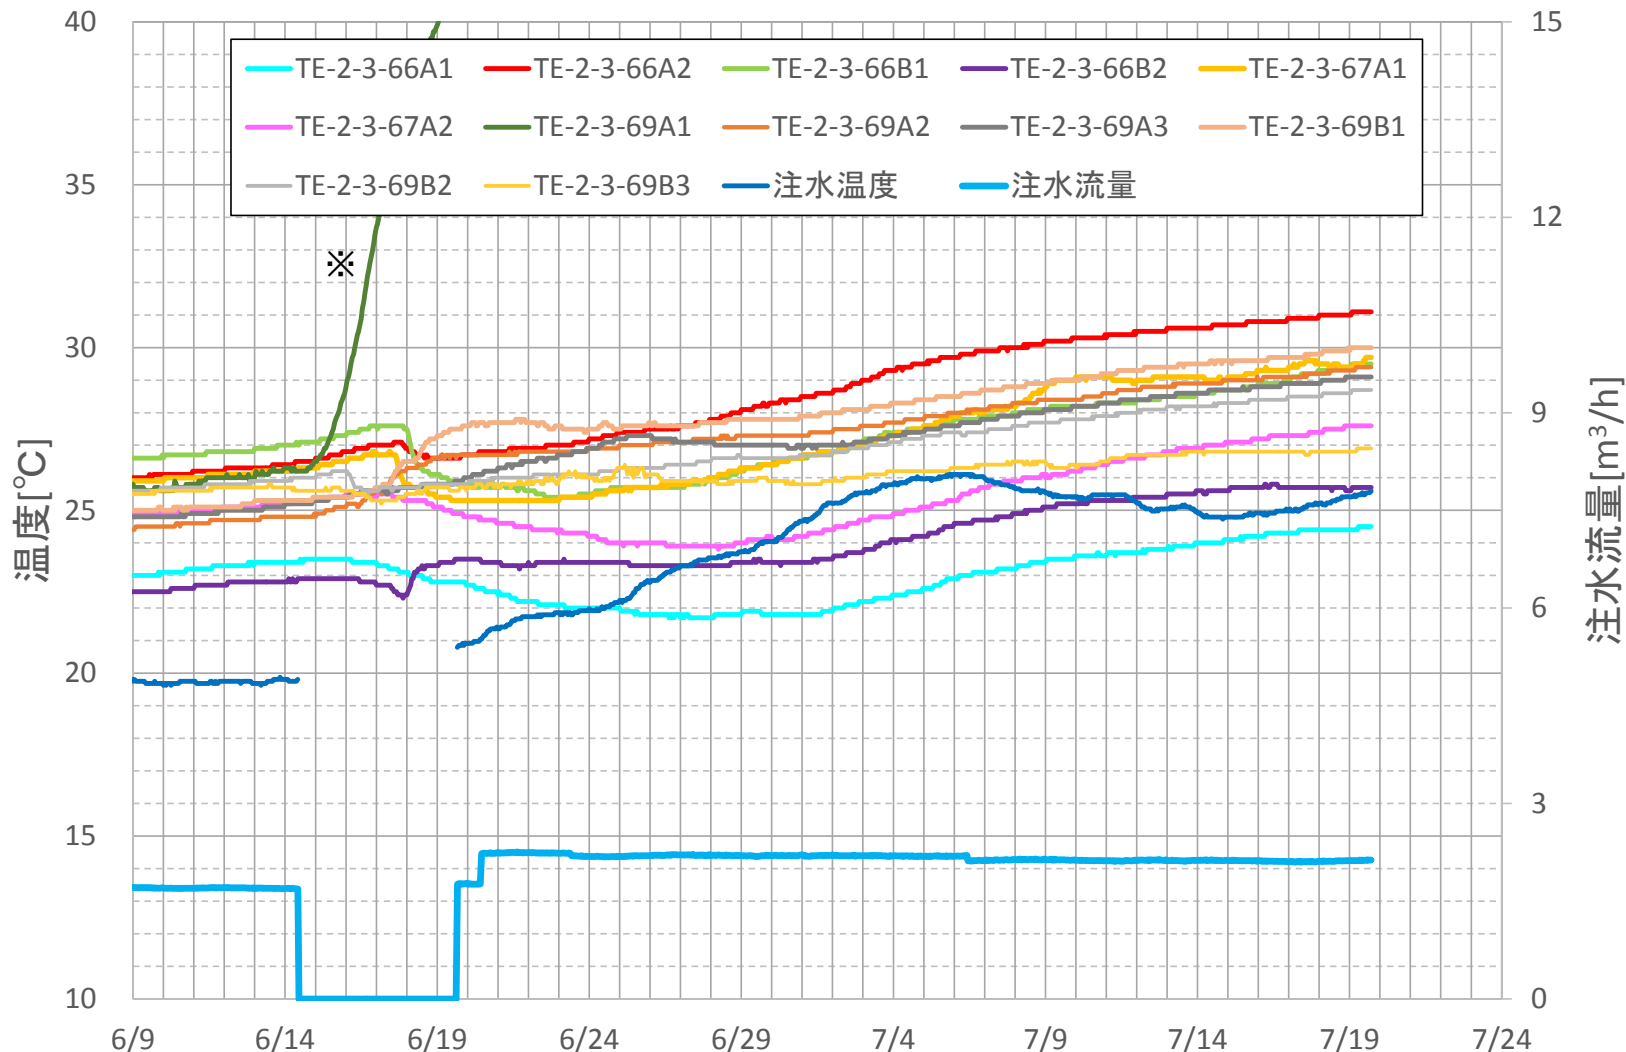
(参考) RPV上部温度の推移

- 注水停止中、RPV上部温度は、複数の温度計において、低下するなどの傾向を確認。

※TE-2-3-69A1: 「監視に使用」→「参考に使用」と評価

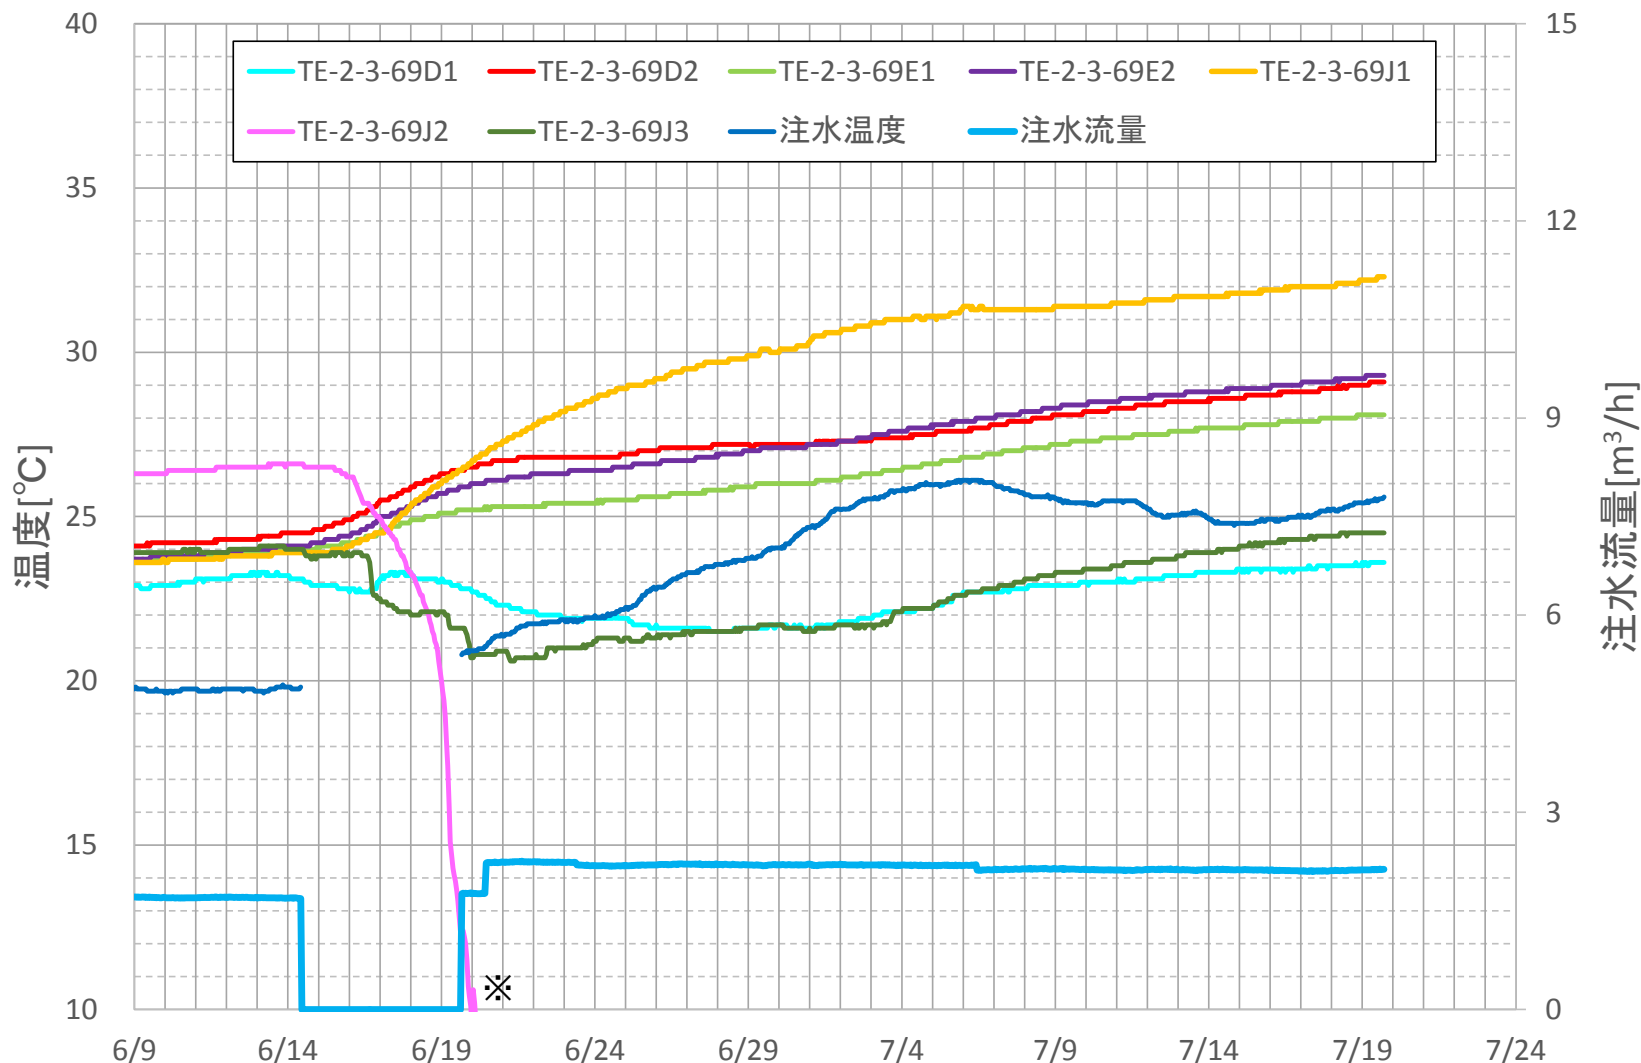
(参考) 給水ノズル周辺温度の推移

- 注水停止中、給水ノズル周辺温度は、複数の温度計において、低下するなどの傾向を確認。

※TE-2-3-69J2:「監視に使用」→「故障」と評価

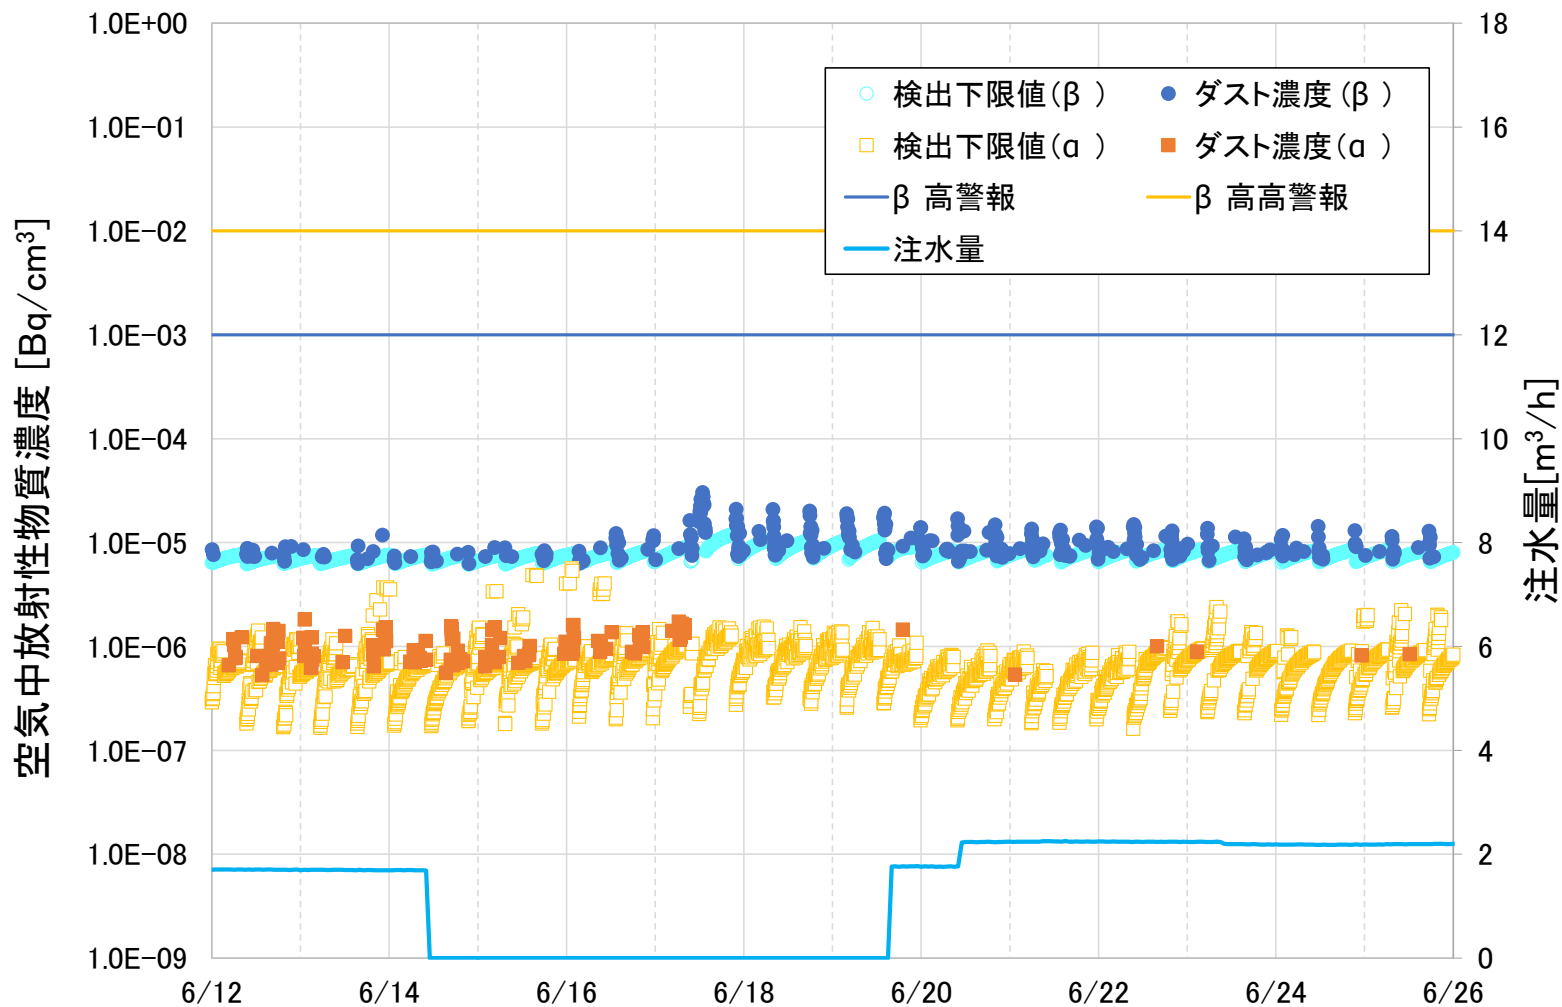
- 連続ダストモニタの指示値は、6月17日頃から若干の上昇（β）があるが、大きな上昇なし。また、6月17日頃からαの検出頻度が少なくなる傾向。

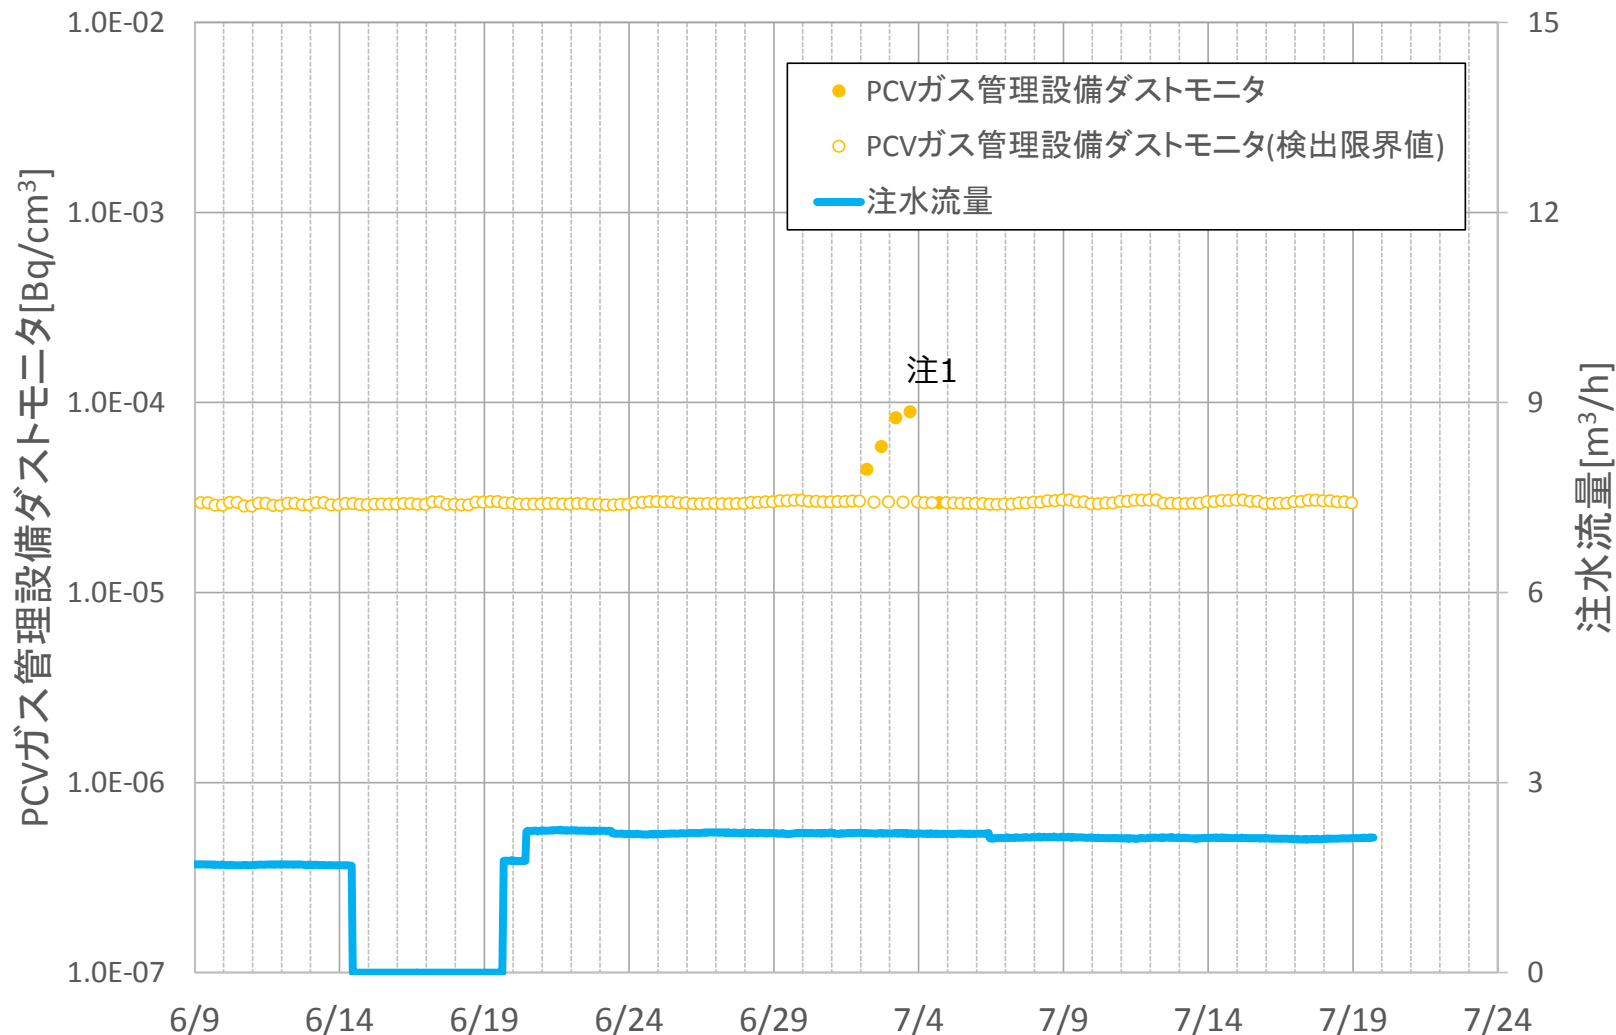
- 本設ダストモニタの指示値に有意な上昇なし。

注1 定例的なBG測定による一時的な変動であり実際にPCV内のダスト濃度が上昇したことを示すものではない。

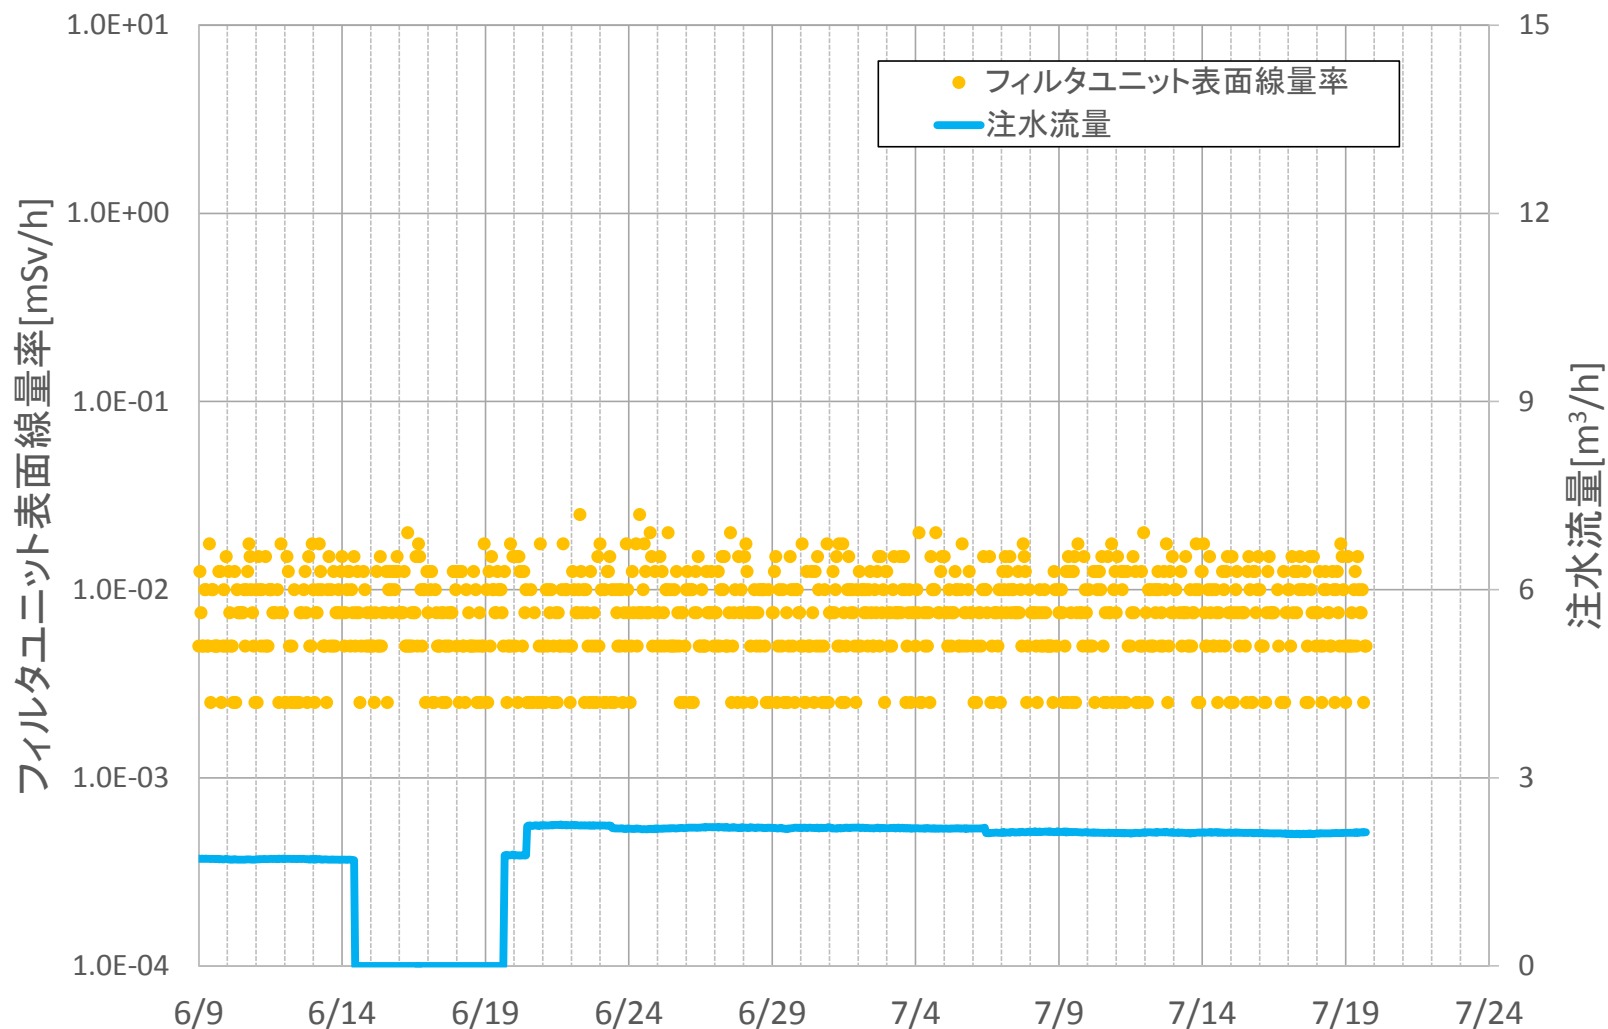
- フィルタユニット表面線量率に有意な上昇なし。

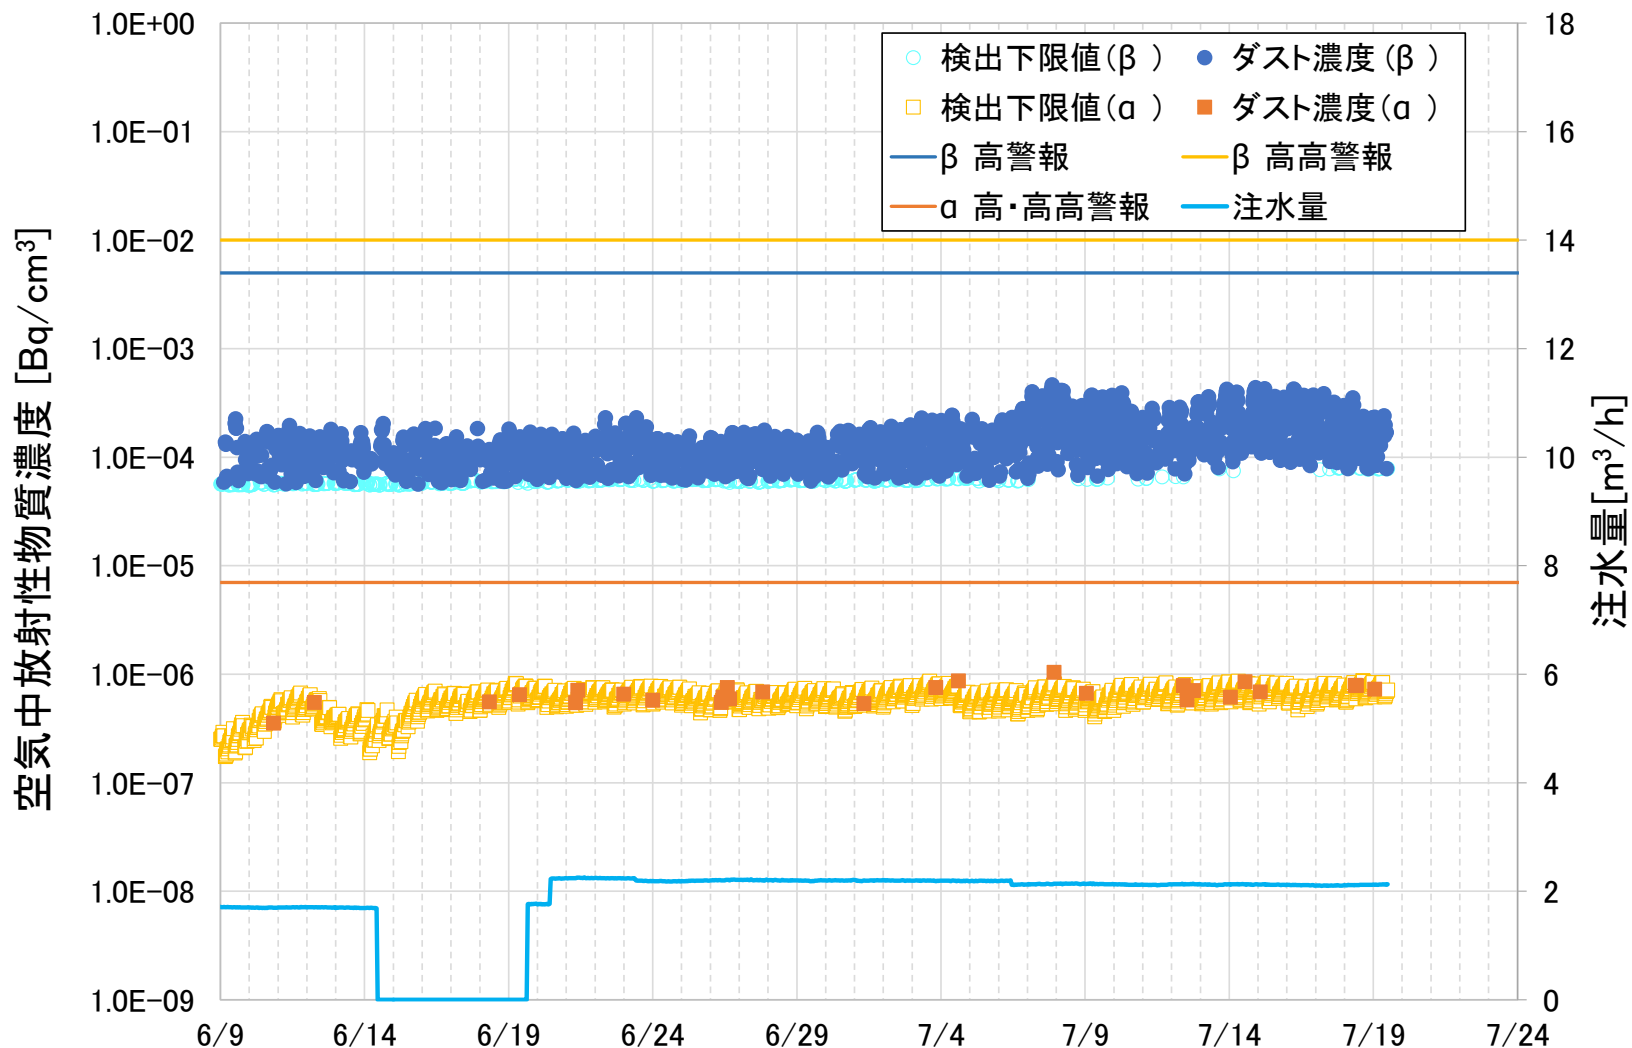
- 連続ダストモニタの指示値に有意な上昇なし。
