3号機原子炉注水停止試験結果

2022年8月9日

東京電力ホールディングス株式会社

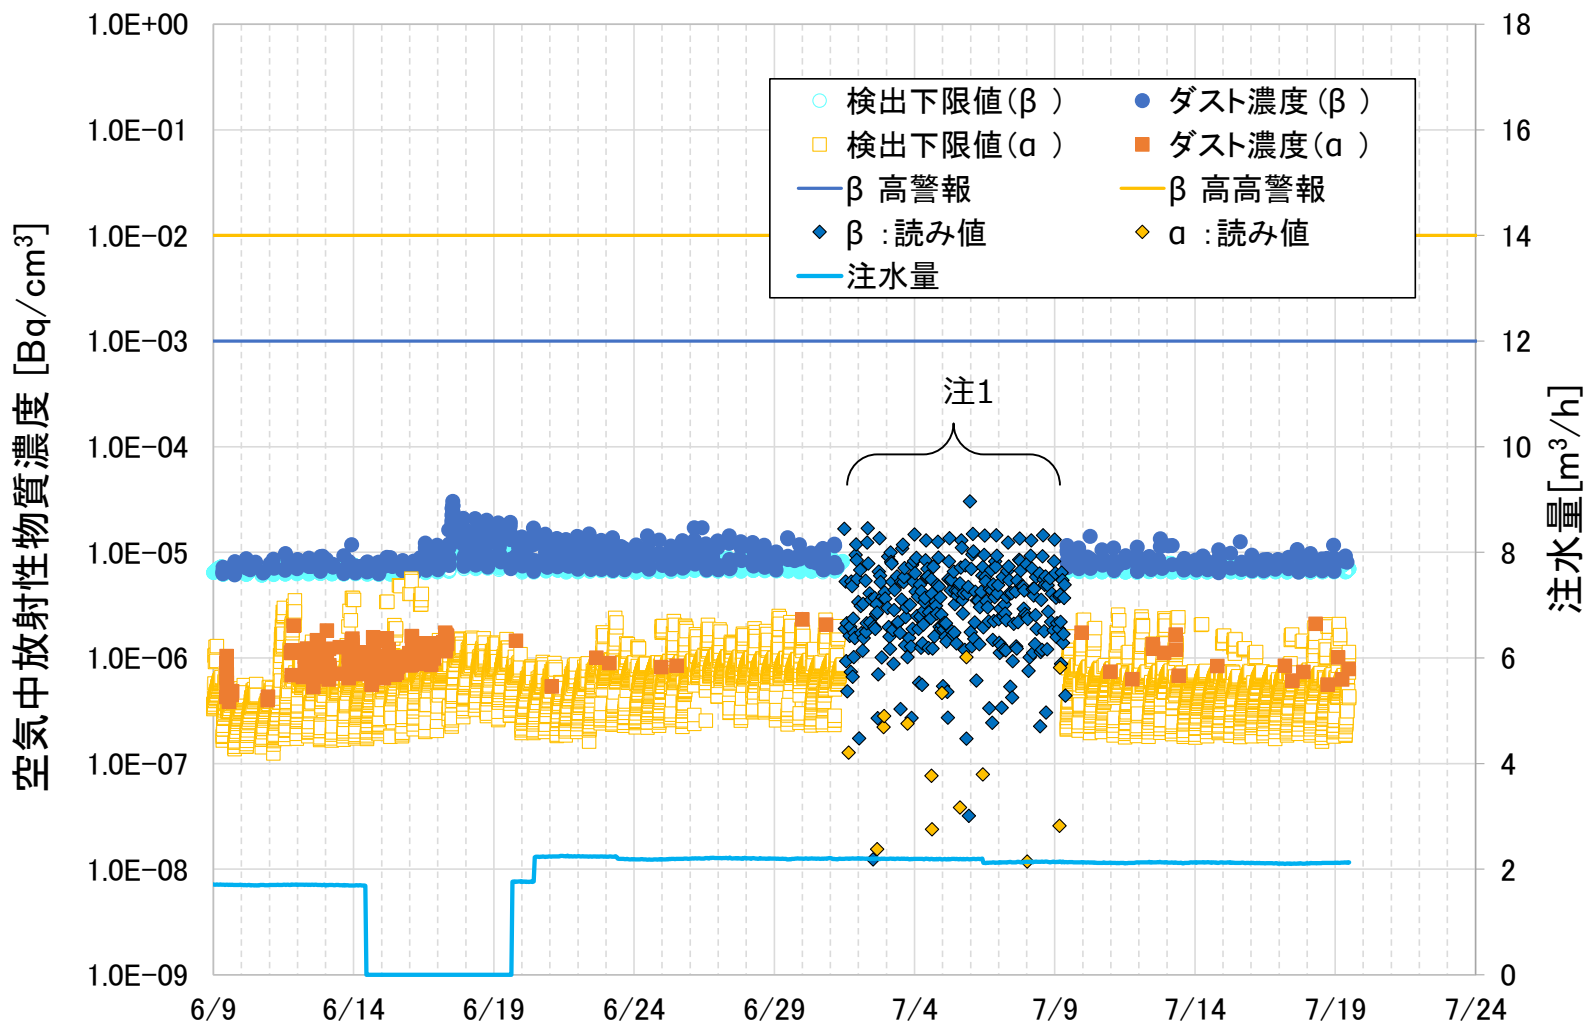
- 連続ダストモニタの指示値に有意な上昇なし。

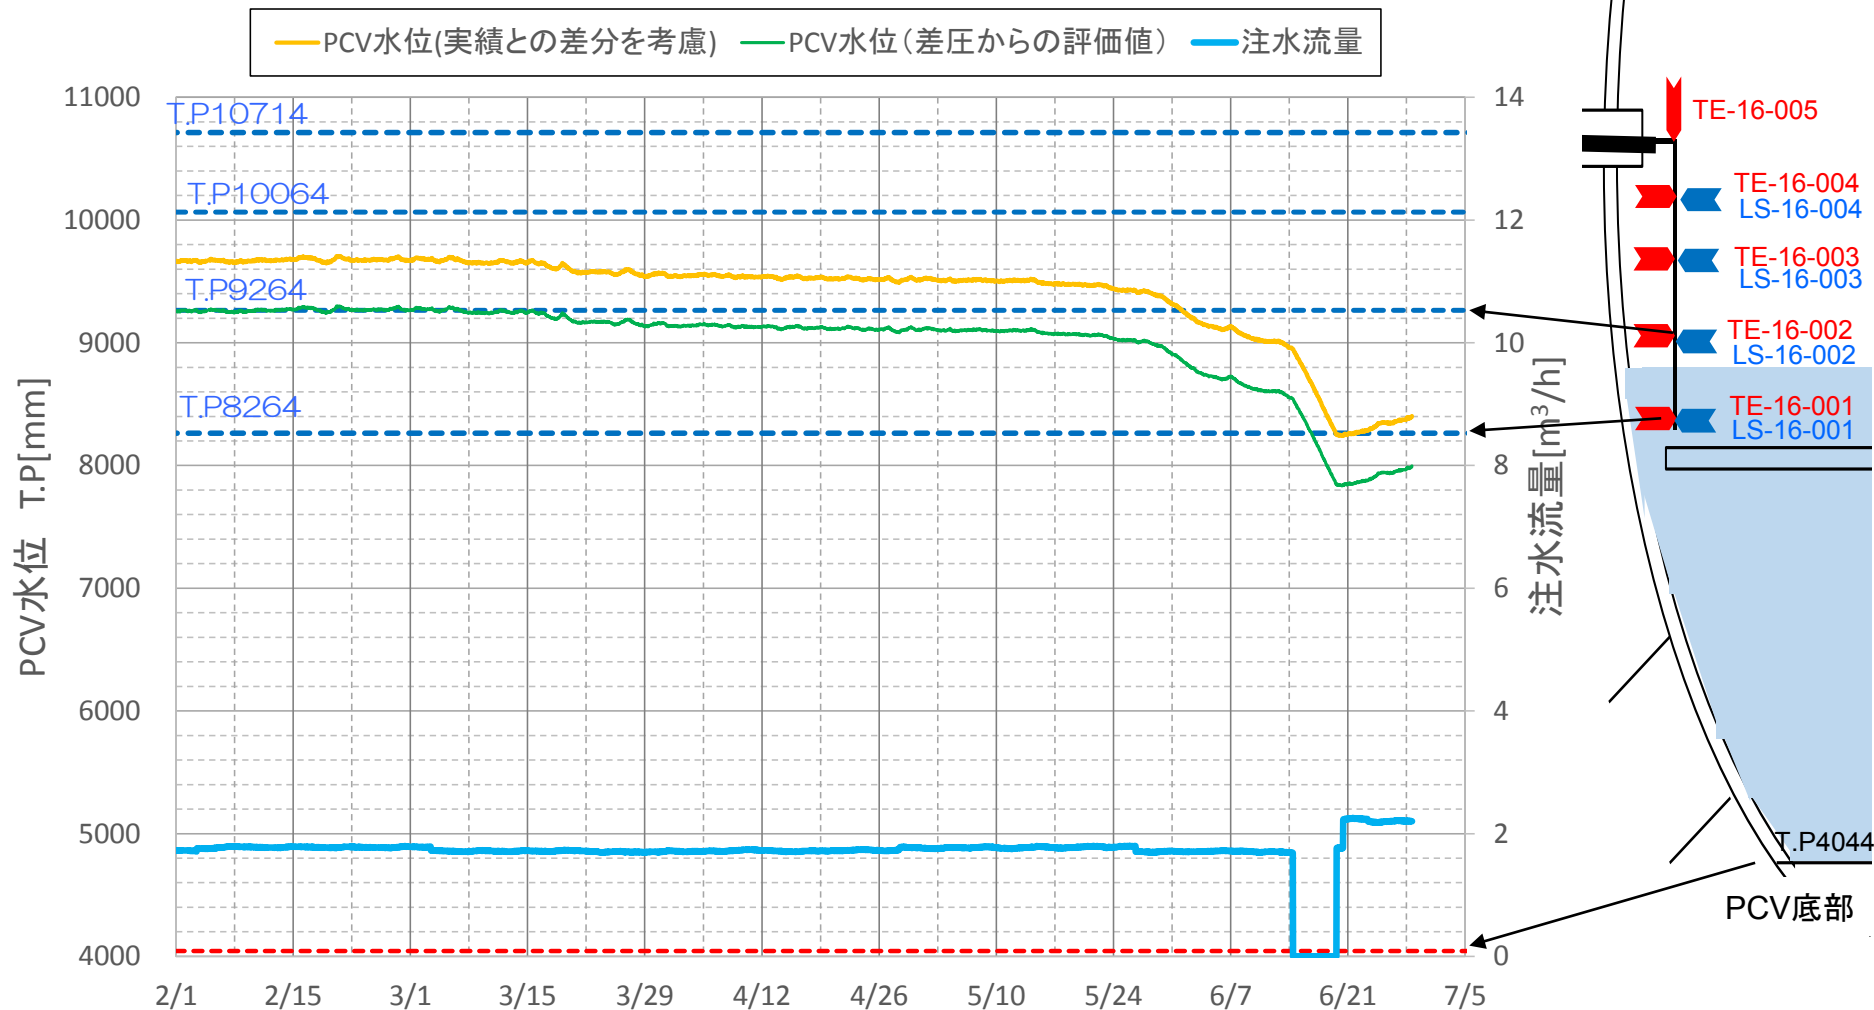
(参考) PCV水位の変化 (長期傾向)

- 3月16日に発生した地震以降、3号機のPCV水位は緩やかな低下が継続しており、6月1日付近に温度計TE-16-002/水位計LS-16-002の設置高さを下回ったと考えている。
