PWR1次系ステンレス鋼配管粒界割れの 知見拡充に関する検討状況について

原子力エネルギー協議会
(ATENA)

2022年 6月 24日

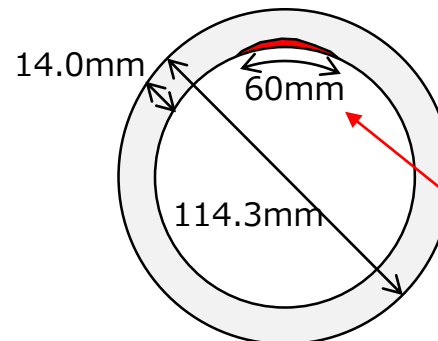
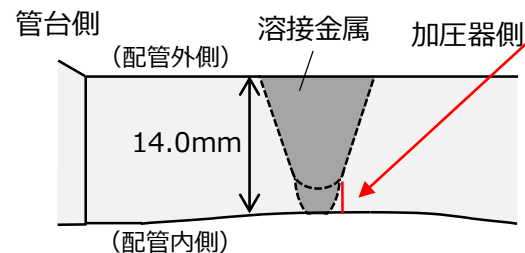
断面図 (上面図)

傷 (イメージ)
長さ60mm、深さ4.4mm

- 供用期間中検査 (ISI) にて、加圧器スプレイラインの1次冷却材管台と管継手 (エルボ部) の配管溶接部に有意な指示が認められた。その後の破壊調査により、**溶接熱影響部にて長さ60mm、深さ4.4mmの亀裂**があることが明らかとなった。

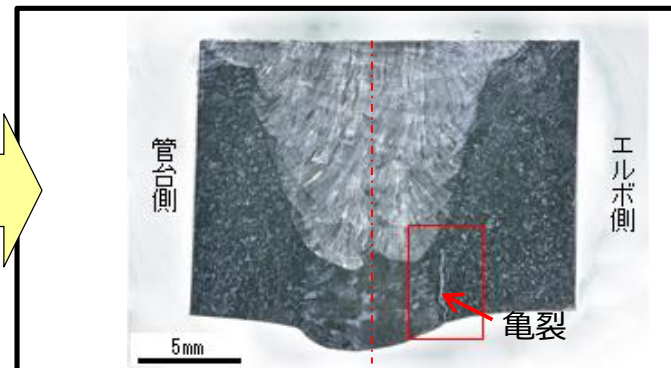
断面マクロ組織観察結果

破壊調査結果

破壊調査の結果、亀裂は板厚方向に進展していた

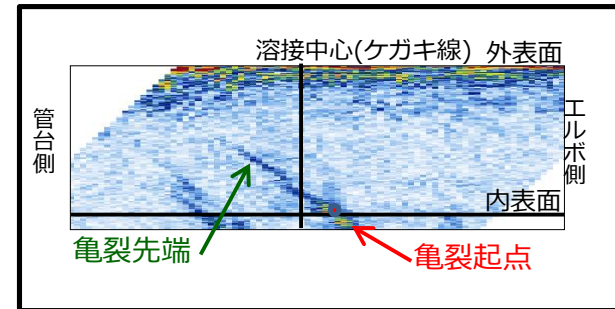
③ 追加調査

- ①前後2分割型プローブ → [×] 表層付近に亀裂端部が無いと推定される。
- ④1次クレーピング、モード変換 → [×] 表層付近に亀裂端部が無いと推定される。
- ⑤縦波マトリクスPA → [×] 亀裂の進展方向と超音波の入射方向が平行だと推定される。

追加調査では明確な反射源は検出せず

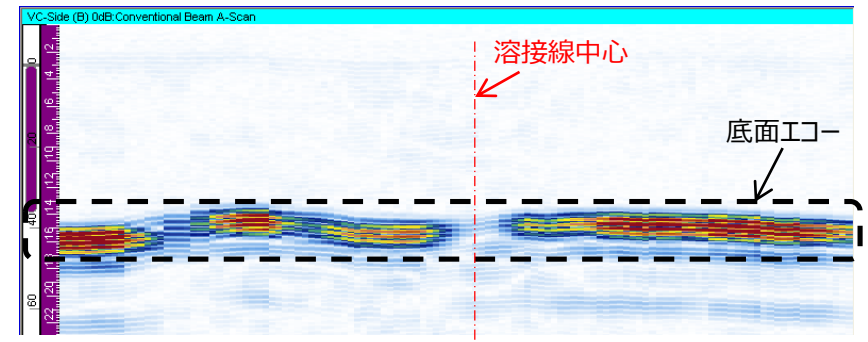
例：垂直探傷のBスコープ画像

- 溶接中心位置のずれについては、外表面ポンチからのトレースにより溶接線中心位置を把握する場合、現場の作業環境、マーキング、開先部の公差等により2mm程度の誤差発生は回避できない。
- このため、亀裂性状を評価する際には、前述の誤差の影響を受けないようなデータ採取（例：垂直探傷のBスコープ画像）により、UTデータ側で可能な限り詳細な、溶接線中心位置の評価を行う。

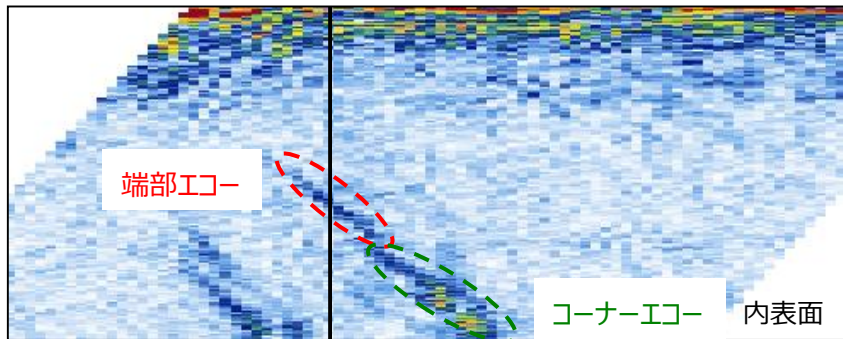
図1：実機SCC検出時の波形(現地波形)

SCC付与モックアップにて、今回の事象の現地波形を再現（図1,2）。その上で、超音波入射条件の見直しを行い、外表面形状の影響が無い探触子位置でセクタ走査によりデータを採取。端部・コーナーエコーの性状を正しく把握できた(図3,4)。

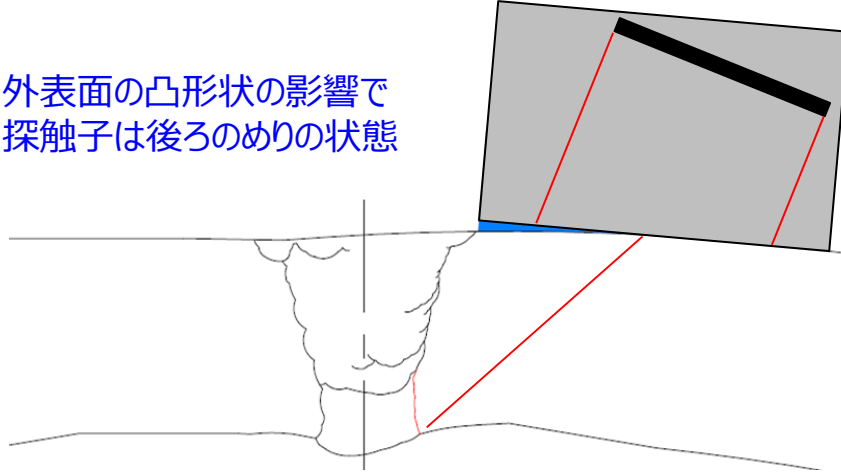
コーナーエコー検出時の想定状況

外表面の凸形状の影響で探触子は後ろのめりの状態

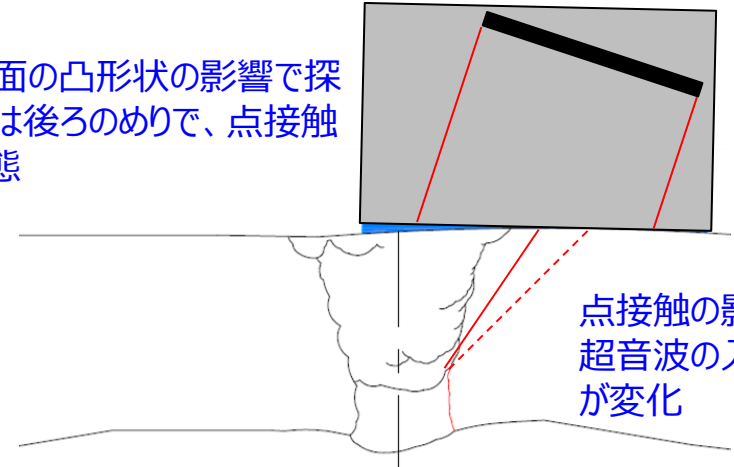
端部エコー検出時の想定状況

外表面の凸形状の影響で探触子は後ろのめりで、点接触の状態

点接触の影響により超音波の入射位置が変化

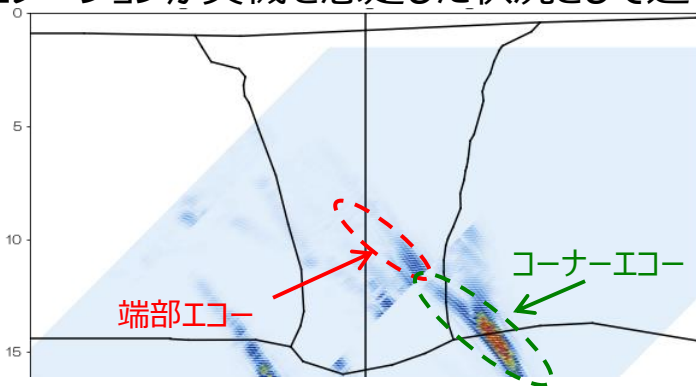
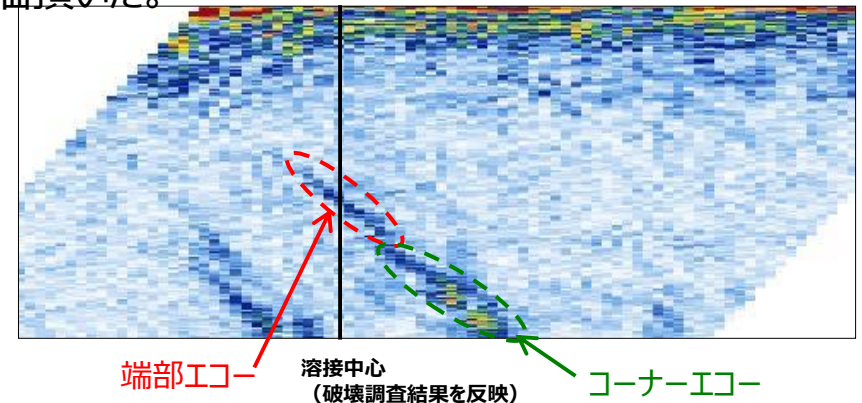
シミュレーションの結果と実機波形の端部・コーナーエコー反射源位置を比較した結果、シミュレーションが実機を想定した状況として適切であると評価頂いた。

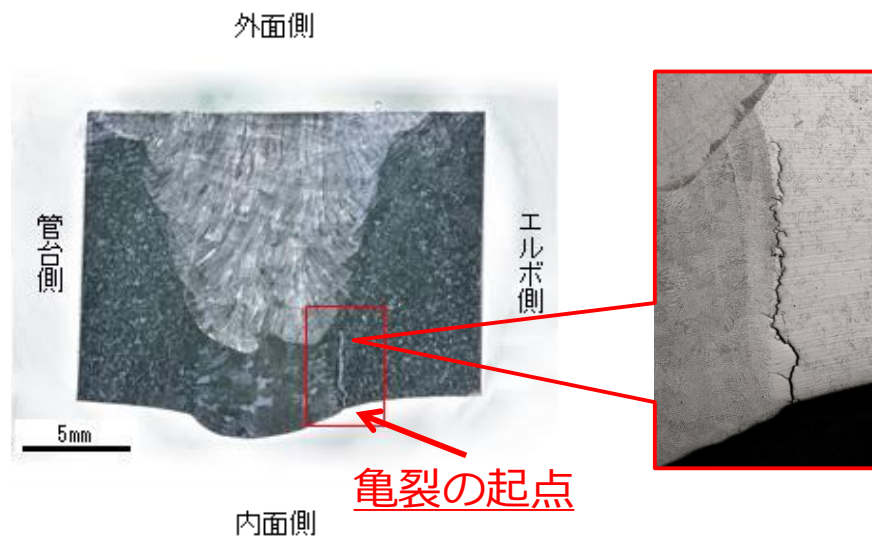
破壊調査による当該部断面写真

破壊調査による断面形状とISI-UTの亀裂起点位置を重ね合わせた結果、ISI-UTで用いていた溶接中心を示すケガキは、破壊調査結果から得られた溶接中心より約3mmエルボ側にずれていた。

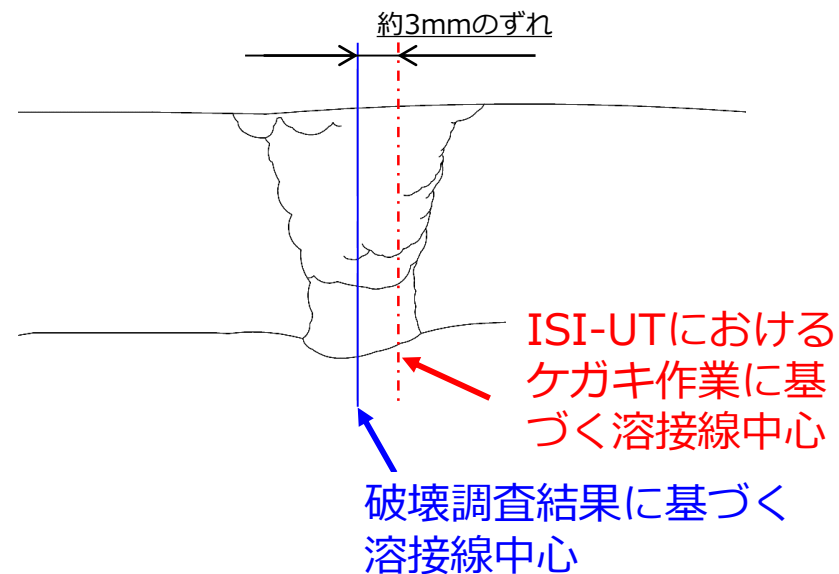
ISI-UTにおけるケガキと破壊調査結果の比較

今回生じた溶接中心のずれの要因は、開先形状の寸法公差内でのバラツキ、ポンチ加工のずれに加え、当該箇所はエルボ-管台の接合部であり、拘束条件が均等ではないことから溶接による不均一な収縮によるものと想定される。更にケガキ線(マジックペンによる描線)の幅などを考慮すればあり得ないずれ量ではないが、悪条件が重なった結果であると考えられる。
