東海再処理施設の廃止措置計画変更認可申請対応等について

# TVFにおける固化処理状況について

令和4年9月6日

日本原子力研究開発機構(JAEA)

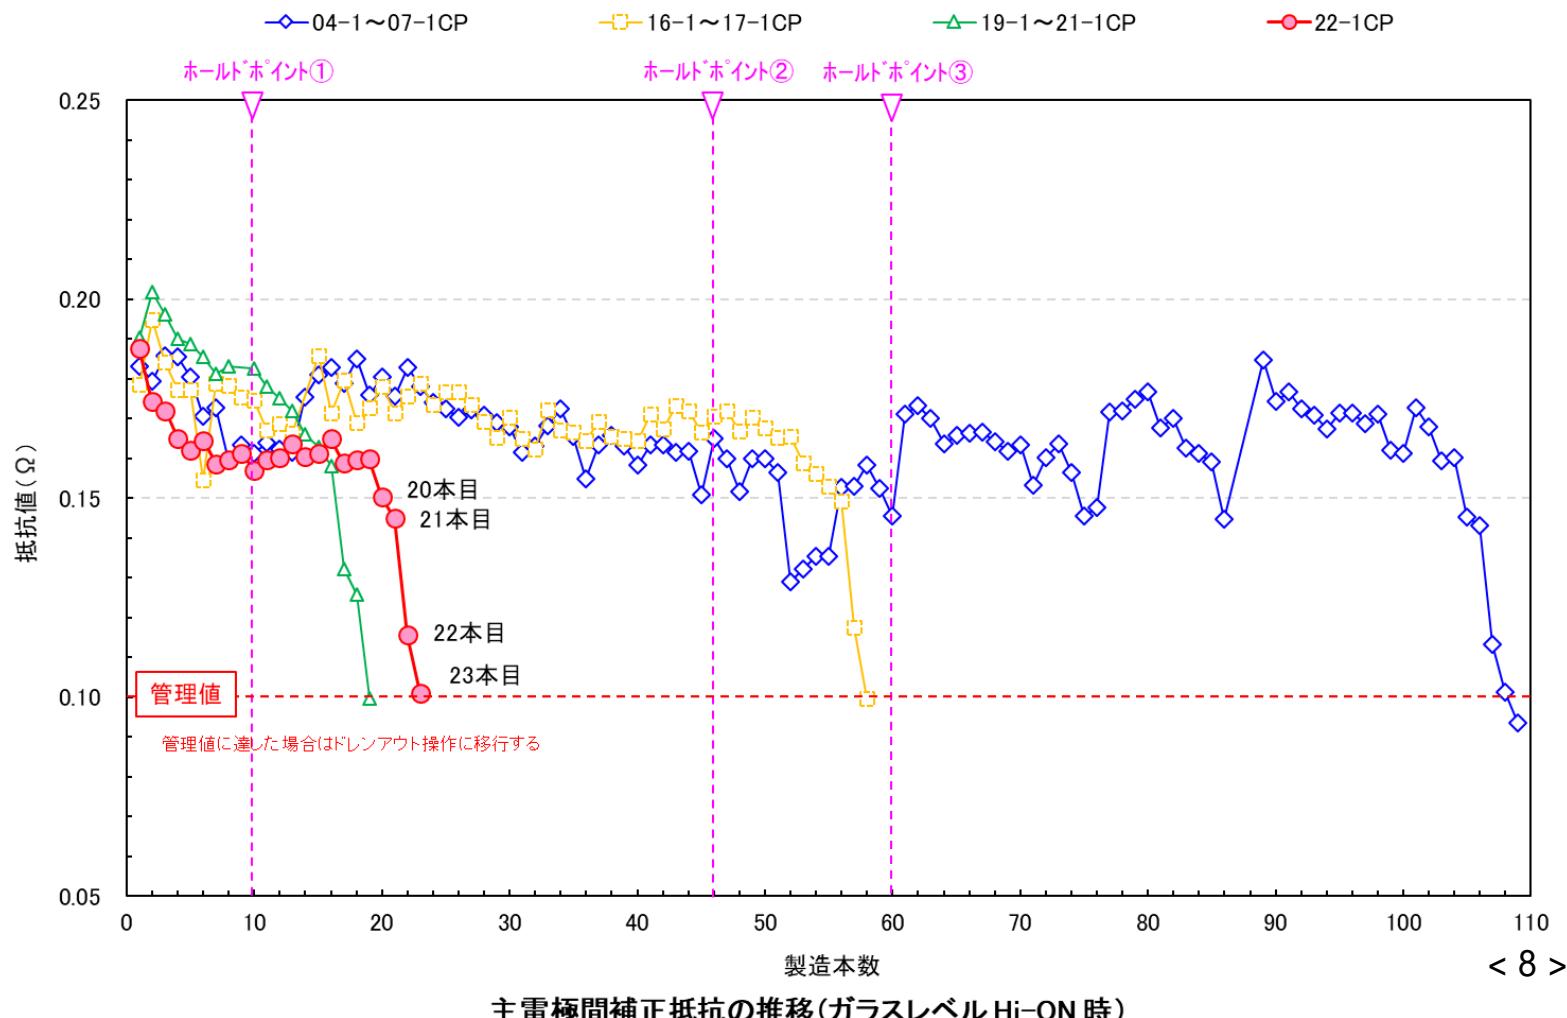
#### 【主電極間補正抵抗】

- ✓ 過去の実績と比較し、同様な傾向を示している。
- ✓ 運転開始から徐々に低下し、 $0.16\Omega$ 程度で推移していたが、20本目から低下傾向(20本目:  $0.150\Omega$ 、21本目:  $0.145\Omega$ )を示し、23本目に主電極保護のための管理値( $0.10\Omega$  at  $1000^{\circ}\text{C}$ )まで低下した。

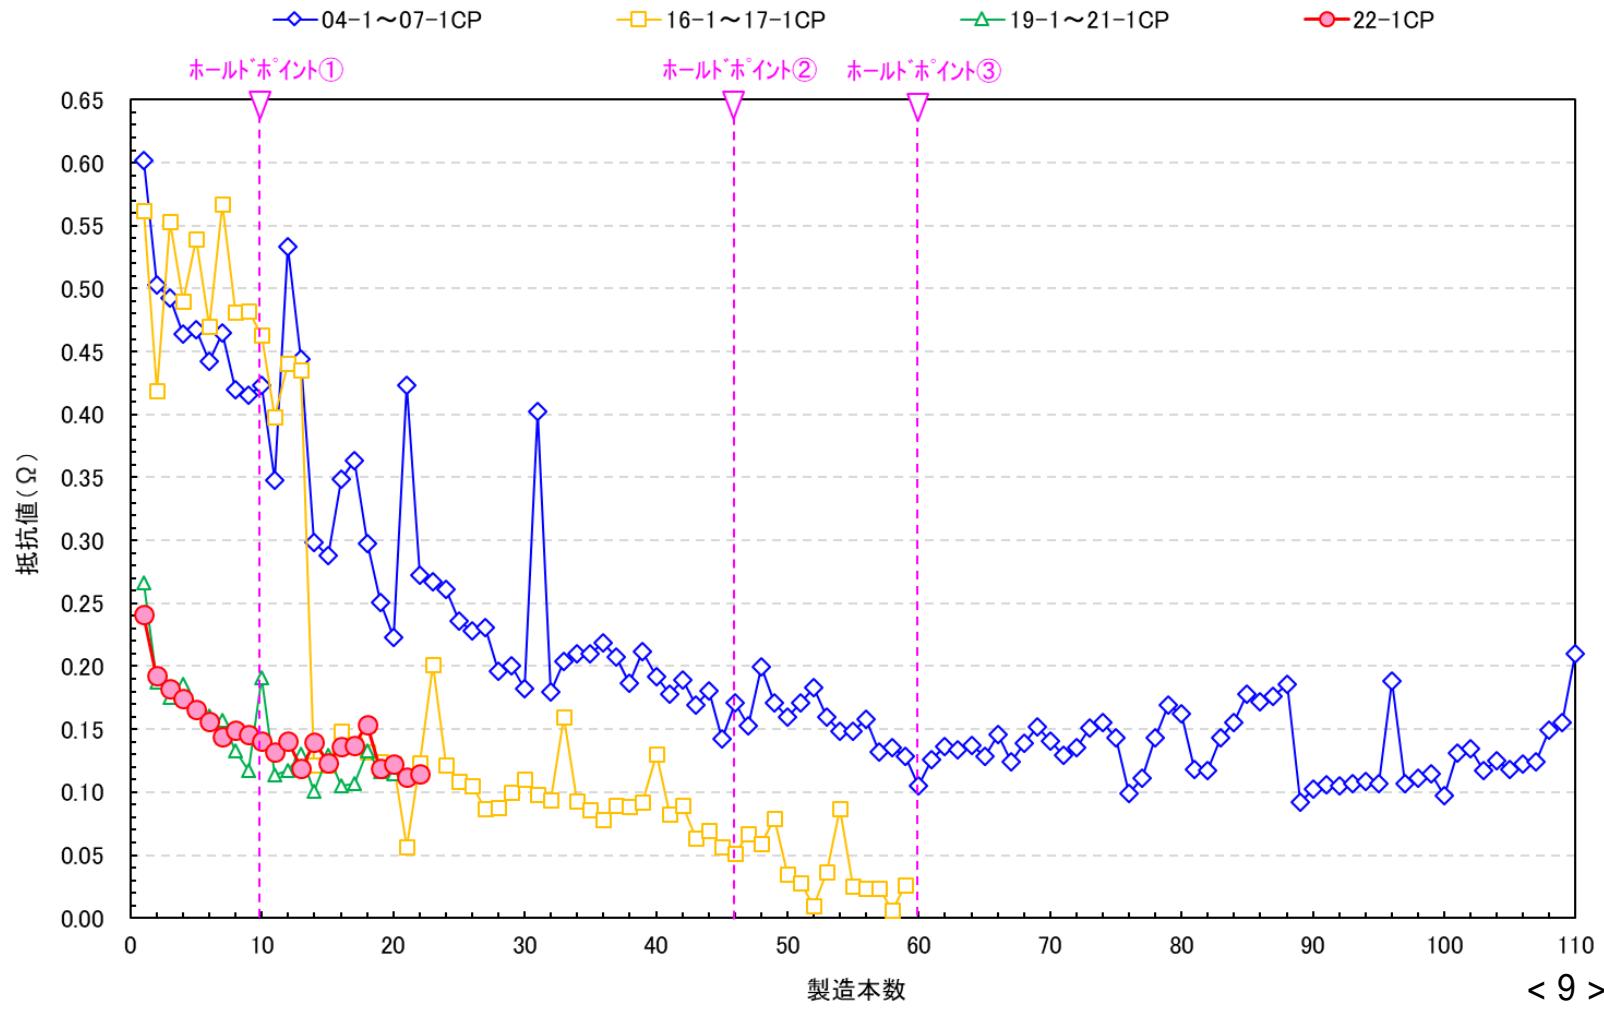
#### 【補助電極間補正抵抗】

- ✓ 前々回の運転(19-1CP)開始後と同様な低下傾向を示しており、前々回の運転(19-1CP)を下回るような低下傾向はみられていないが、徐々に低下傾向を示しており、炉底に白金族元素が一定程度堆積している状態と想定される。

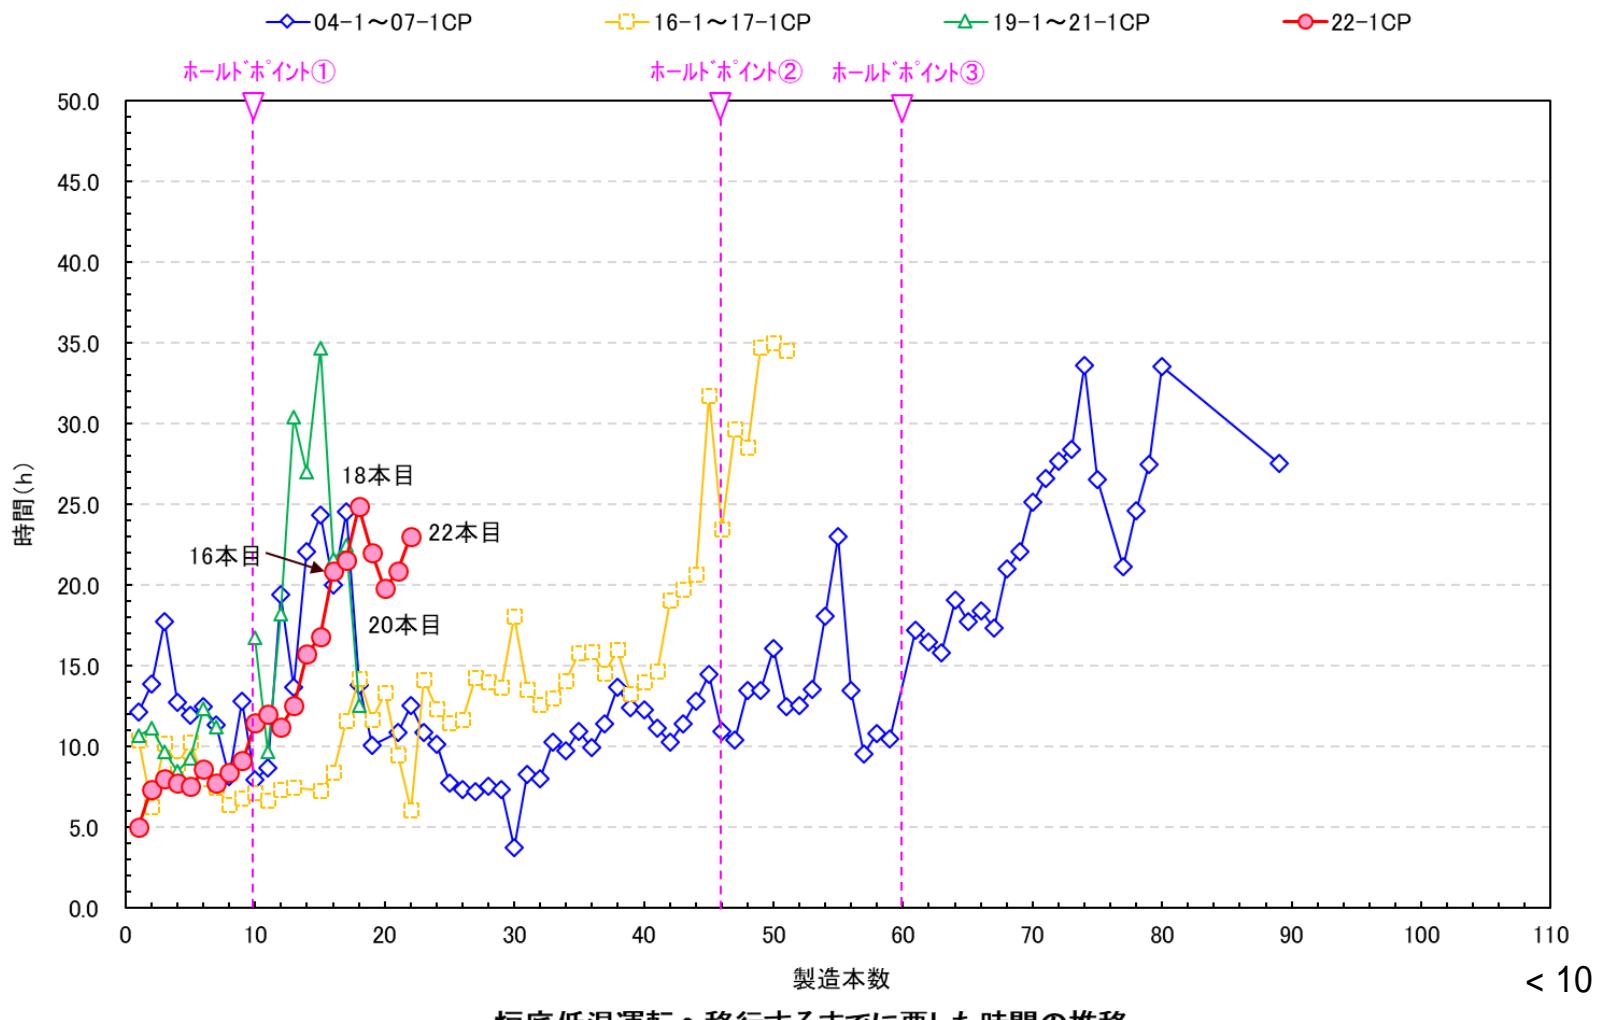
炉底低温運転へ移行するまでに要した時間の推移

- ✓ 炉底低温運転に移行するまでに要した時間が16本目以降、20時間を超えており、炉底部に白金族元素が堆積している兆候を示しているが、過去の実績を上回るような上昇傾向は示しておらず、まだ炉底低温運転は実施できている。

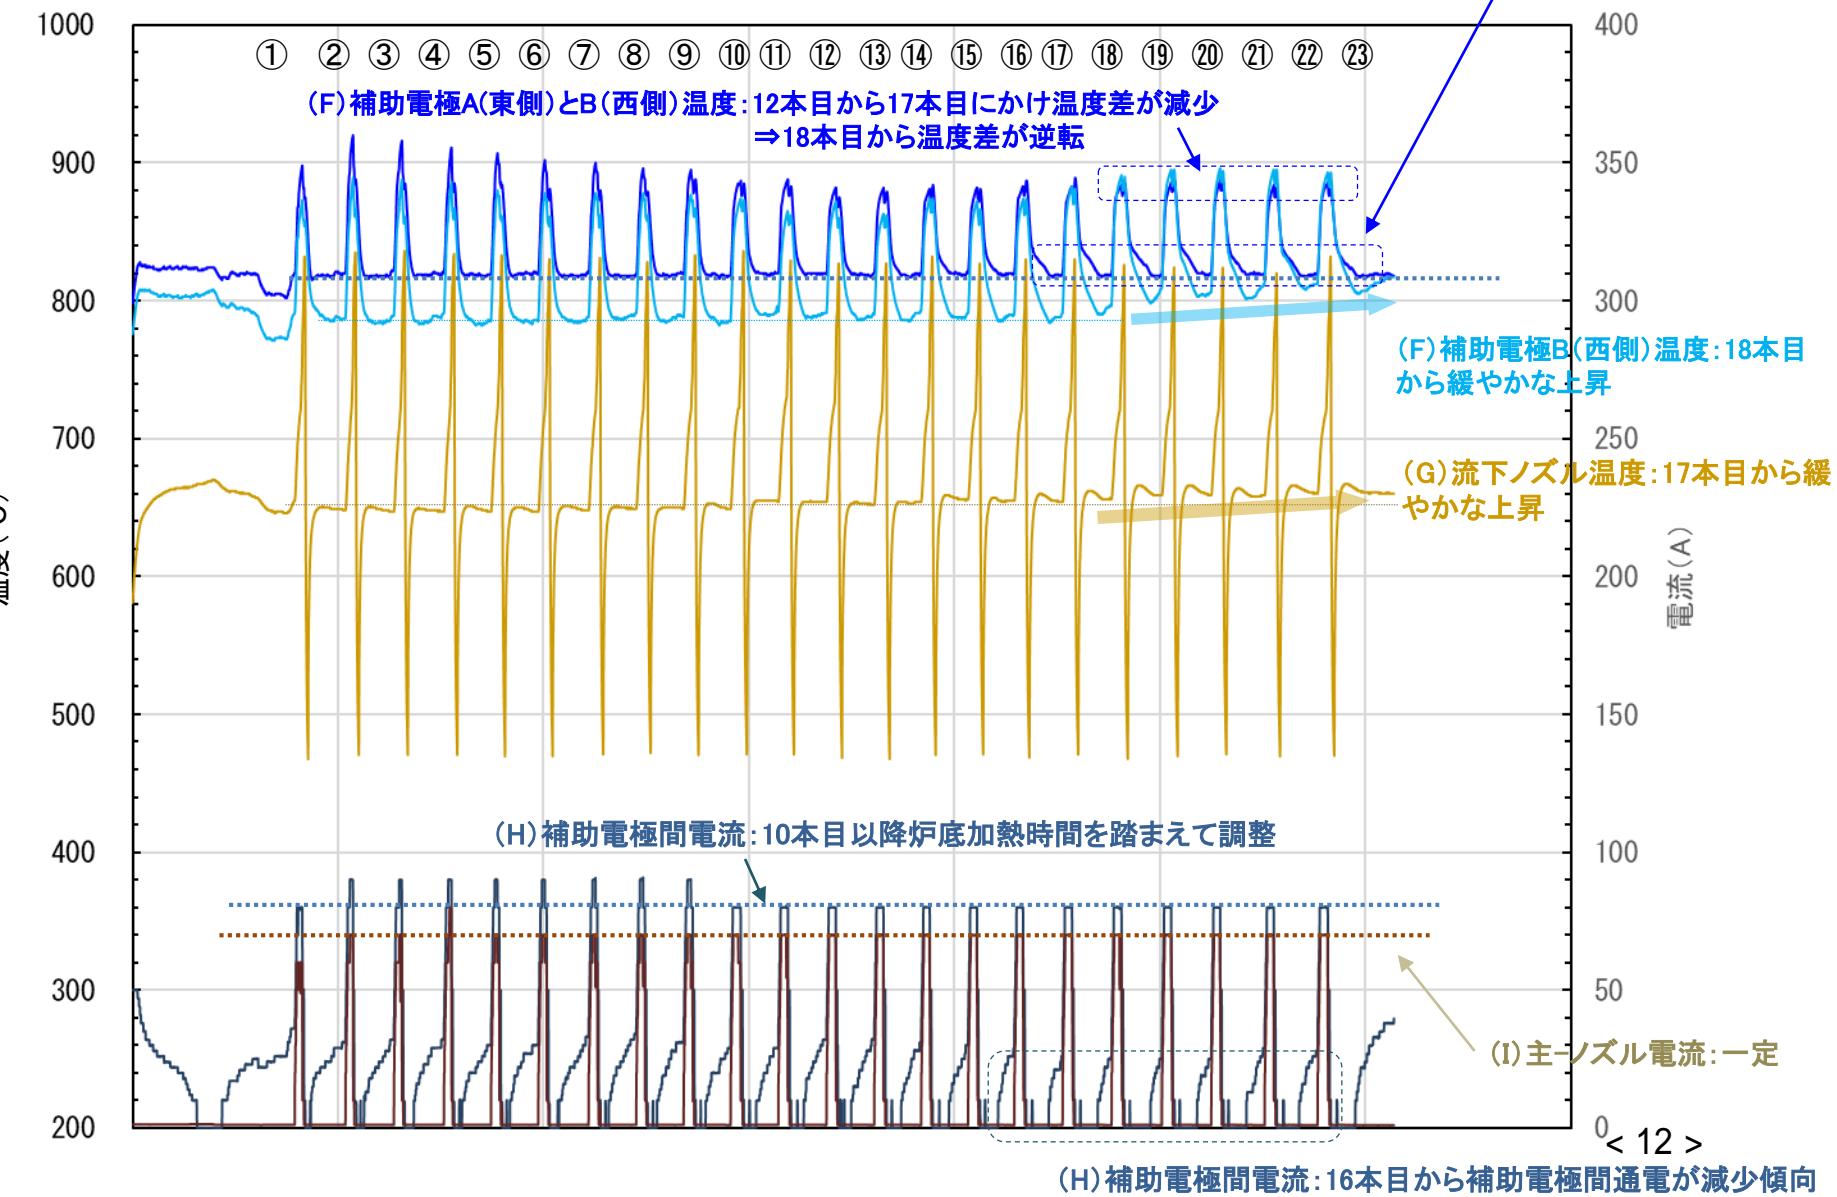
(E)補助電極A(東側)温度:  
炉底低温運転時820°Cを維持するものの、  
17本目から炉底低温運転時間減少

炉底低温運転時の温度820°Cに調整できているが、炉底低温運転時間が短くなる傾向が17本目以降現れており、主電極間電流が炉底に回り込む傾向が確認された。

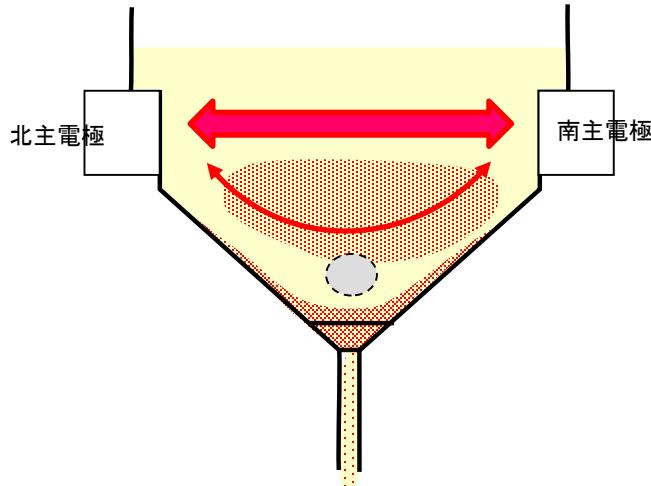
堆積状況の推定

白金族元素の堆積が顕在化した運転データから、白金族元素は前回の運転(21-1CP)と同様に**炉底の高い位置に堆積**しているものと推定している。なお、以下の観点に加え、主電極間電流は運転開始初期から増加傾向を示しており、炉壁等へ主電極間電流が廻り込んでいた可能性も否定できないため、この観点も含めて炉内観察を実施する。

- ✓ 主電極間補正抵抗が管理値に達しても炉底低温運転に移行できている。  
→炉底の高い位置に白金族元素が堆積し、炉底の低い位置まで回り込む主電極間電流が少ない。
- ✓ (F)補助電極温度は、西側の補助電極温度が高くなっている。  
→炉底の西側に白金族元素が堆積している。
- ✓ (B)コモン温度が上昇し、(C)気相部温度の低下、(D)ガラス最低温度が低下している。  
→炉底傾斜面上部に白金族元素が堆積物している。(炉底傾斜面上部の堆積物に主電極間電流が流れることにより堆積物近傍の温度が上昇(コモン温度の上昇)し、仮焼層付近のガラスに流れる主電極電流が減少し、仮焼層付近の温度が低下し、供給した原料の溶け込み速度が低下し、気相部温度が低下しガラス最低温度が低下。)

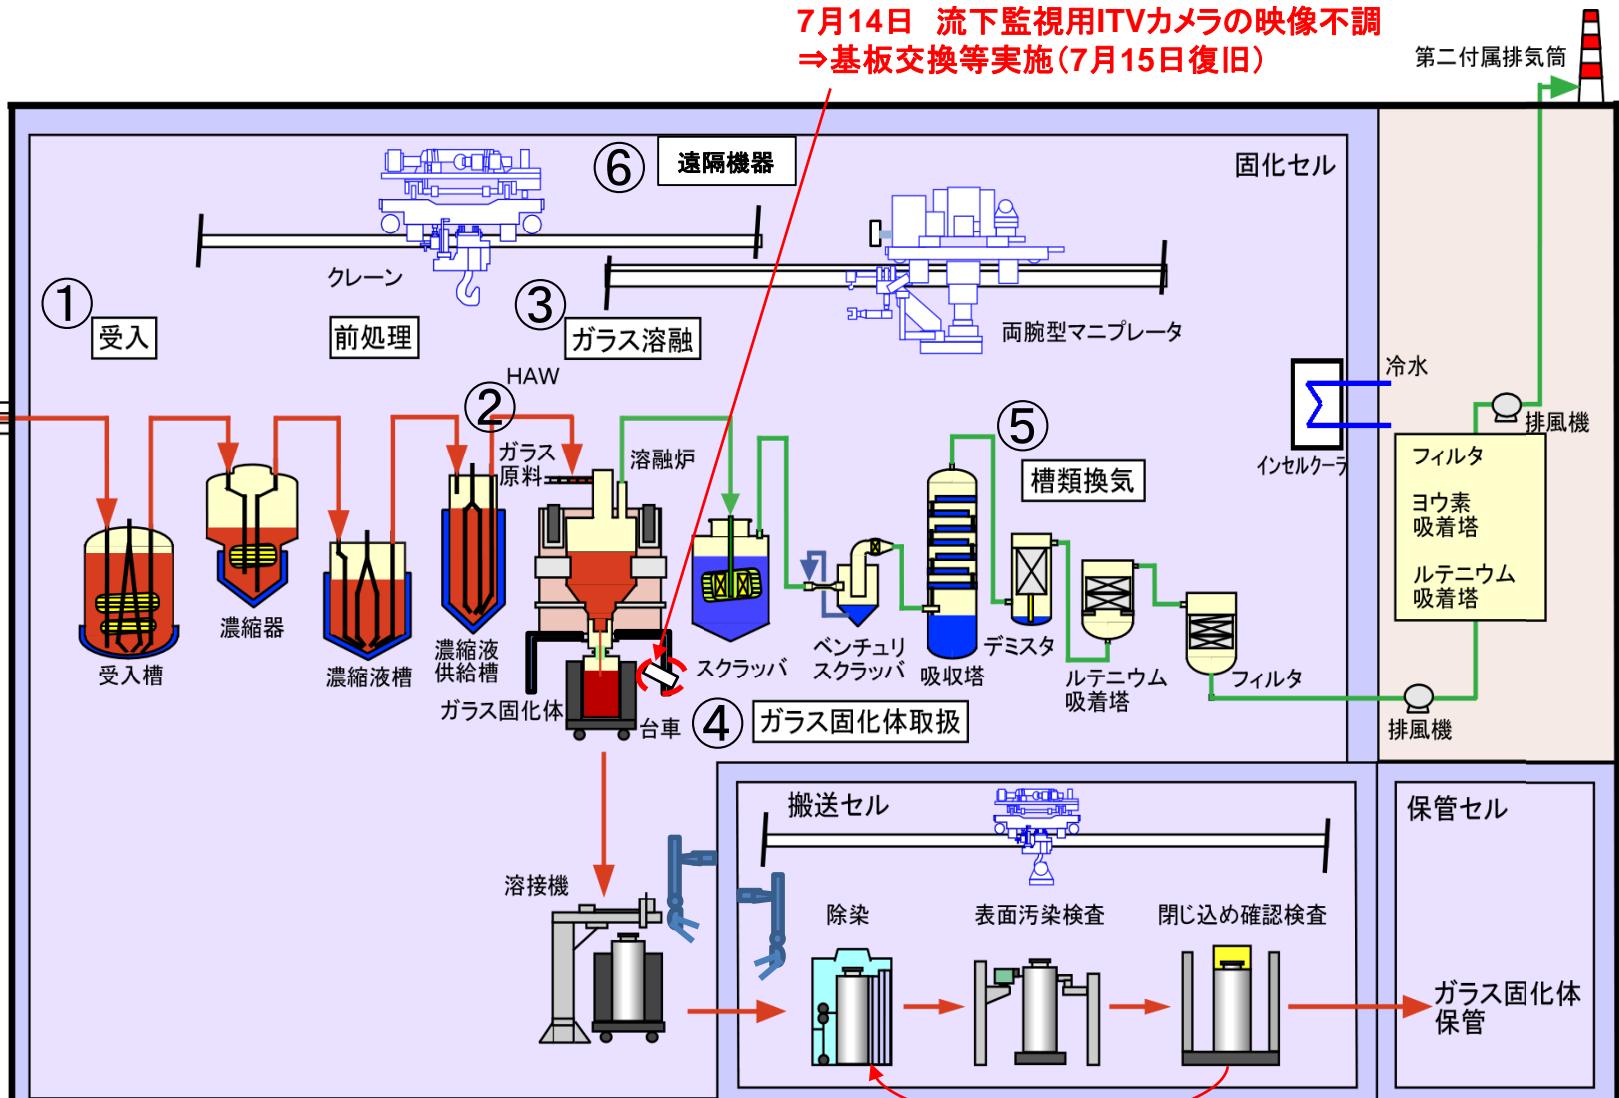
7月20日、8月16日、17日、18日 閉じ込め確認検査の検査前の加熱又はサンプリング後のろ紙に有意値を確認  
⇒再除染実施(7月20日、8月16日、20日、23日)後、閉じ込め確認検査により汚染のないことを確認 < 18 >
